# 1. 남 밀 양IC 1교

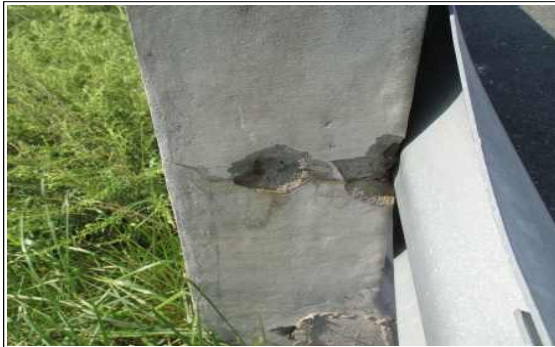
방호벽 S1 콘크리트 박락

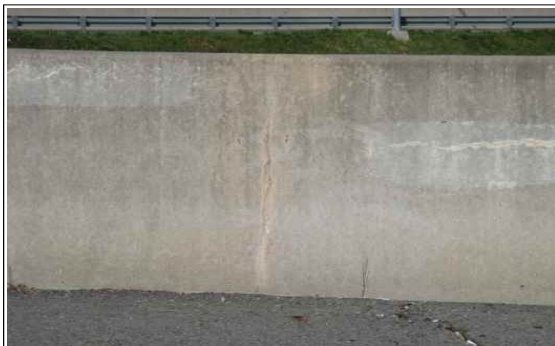
방호벽 S1 균열(폭 0.2mm)

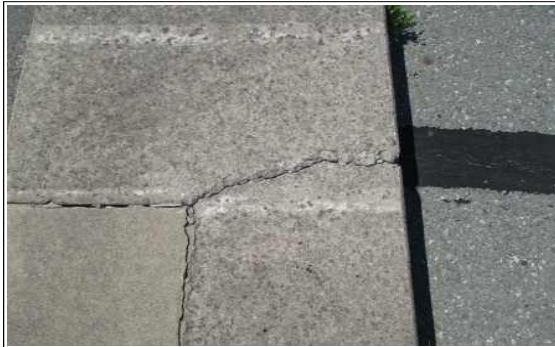
중분대 S1 상면 균열(폭 0.5mm)

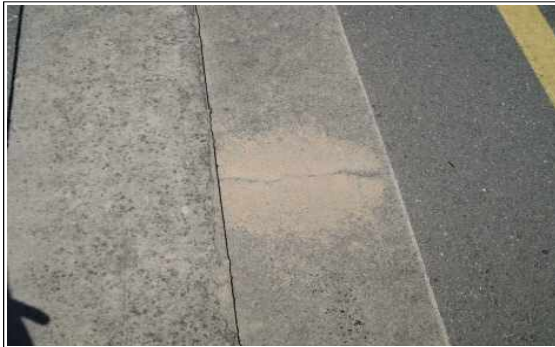
중분대 S1 상면 균열(폭 0.1mm)

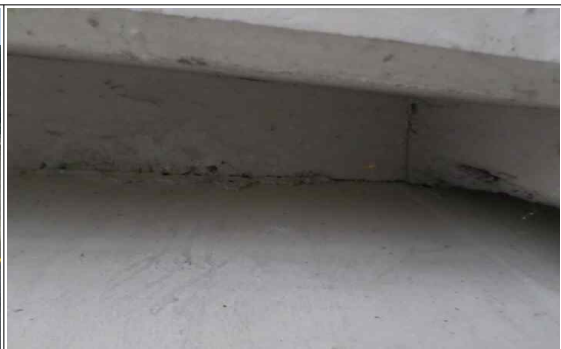
바닥판하면 상·하행선 A1측 유간  
부족(홍벽 밀착)

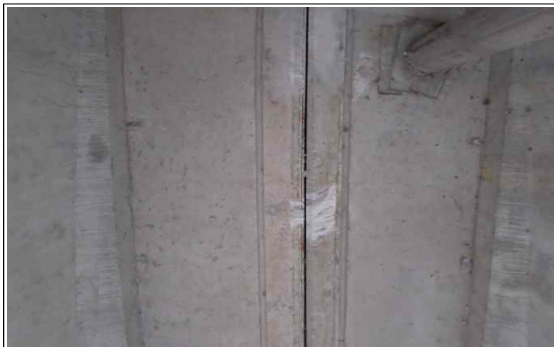
바닥판하면 하행선 S1 백태

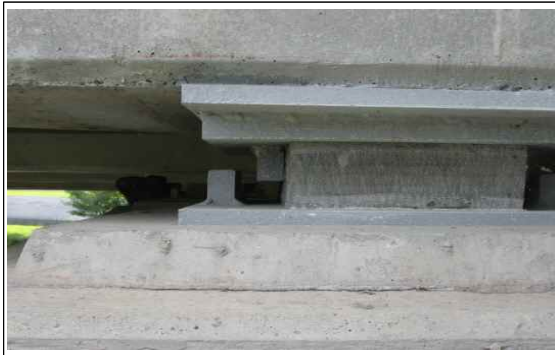
교량받침 하행선 A1 SH1  
고무재와 스톱퍼 상호간섭

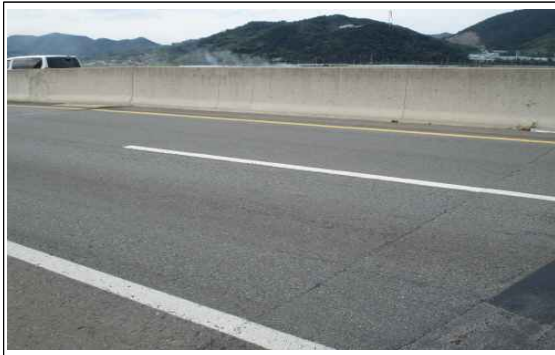
교면포장 상행선 S1 라벨링

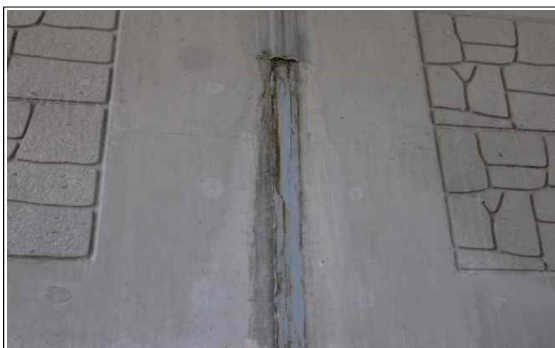
교대 상·하행선 A1  
누수흔적(바닥판 하면 접합부누수)

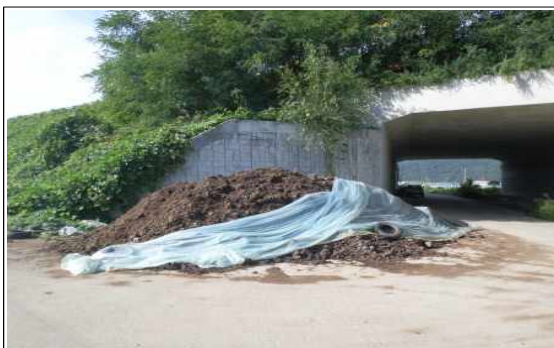
옹벽 상행선 시점측 이물질퇴적

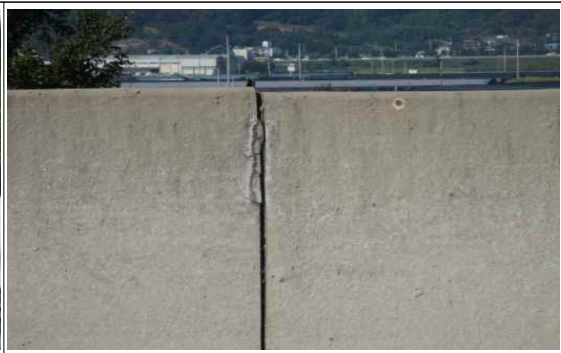
중분대 상행선 S1 콘크리트 박락

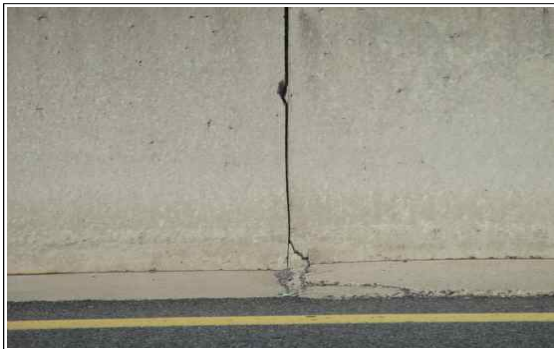
중분대 상행선 S1 콘크리트 박락

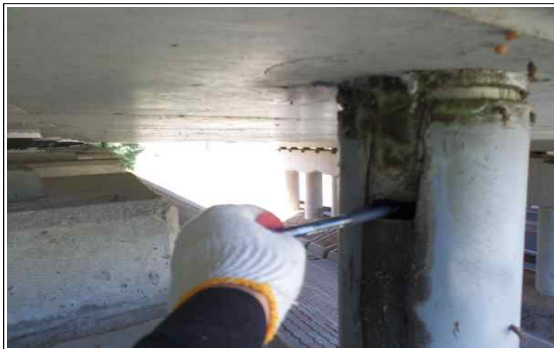
배수시설 상행선 S1 배수관 연결부 불량

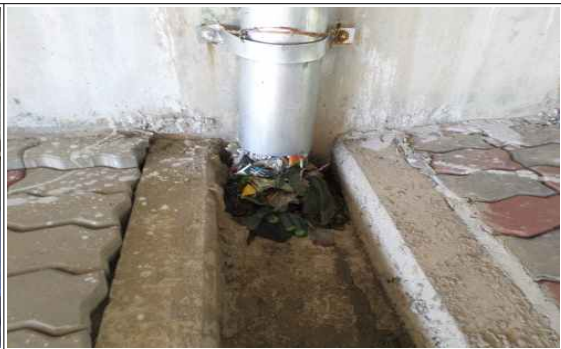
배수시설 하행선 S3  
배수관 유출구 이물질 퇴적

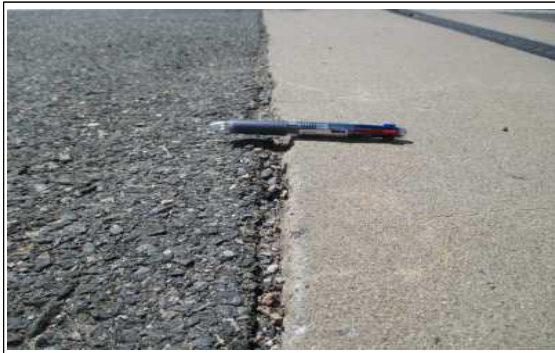
신축이음 상행선 A1  
후타재 접속부 이격 및 단차

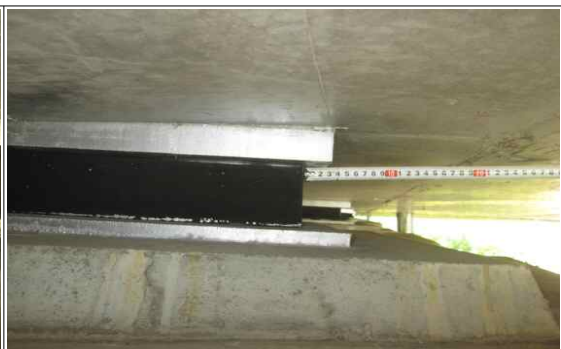
교량받침 하행선 A2 SH4 고무재 밀림

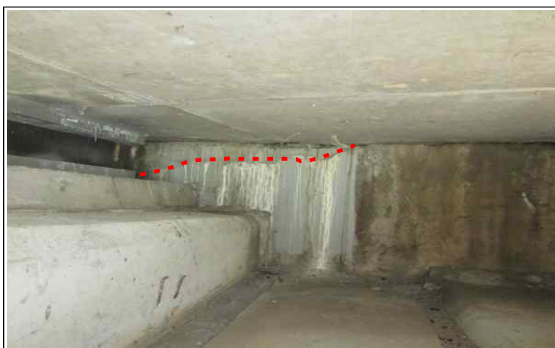
교대 하행선 A1 홍벽  
균열(폭 0.2mm) 및 백태

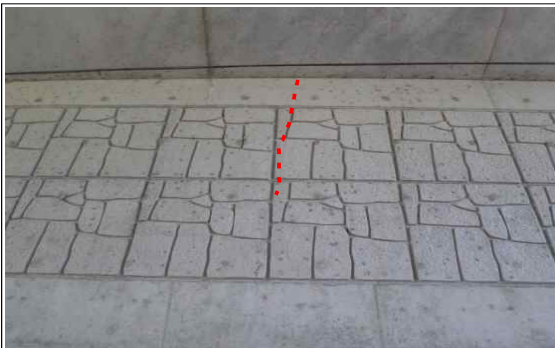
교대 하행선 A1 균열(폭 0.2mm)
