## ID:수성IC포(대구)-교면포장

| 용역명 | 2015년 하반기 시책을 안전점검용역(3구간 경기점검) |
| 발주처 | 신대구부산고속도로주식회사 |
| 용역사 | (주)아워브레인<br>OUR BRAIN CO.,LTD |

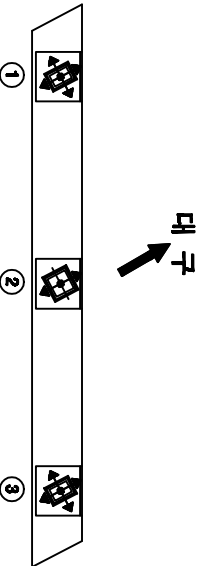
| 번호 | 구(구) | 손상내용 | 손상현황 | | | | 경험상대 | 손상비고 |
|---|---|---|---|---|---|---|---|---|
| 3 | 구 | 누수유량 | | 0.3 | 1.0 | 0.30 | m | 1 |
| 4 | 구 | 누수유량 | | 0.4 | 0.5 | 0.20 | m | 2 |
| 5 | 구 | 균열 | 0.2 | 1.5 | | 1.50 | m | 1 |
| 6 | 구 | 누수유량 | | 1.0 | 1.5 | 1.50 | m | 1 |
| 7 | 구 | 누수유량 | | 0.3 | 0.5 | 0.15 | m | 1 |
| 8 | 구 | 균열 | 0.1 | 0.6 | | 0.60 | m | 1 |
| 9 | 구 | 균열 | 0.2 | 0.1 | | 0.10 | m | 1 |
| 10 | 구 | 누수유량 | | 1.2 | 1.5 | 1.80 | m | 1 |
