I0:옥산교(대구)-교면포장

| 용역명 | 2015년 하반기 시설물 안전점검용역(3구간 정기점검) |
| 발주처 | 신대구부산고속도로주식회사 |
| 용역사 | (주)아워브레인<br>OUR BRAIN CO.,LTD |

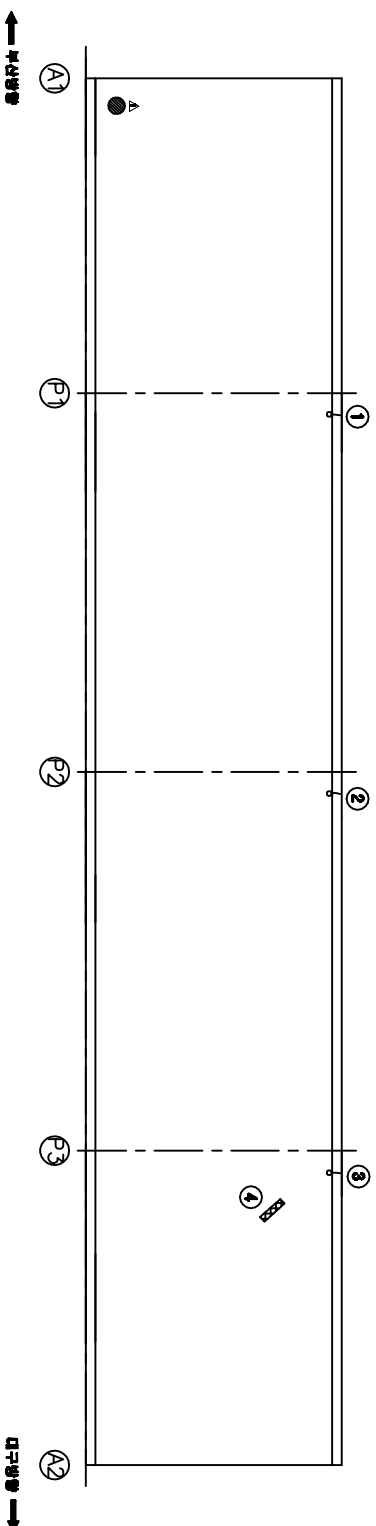
## ID: 울산교(부산)-교면포장

| 번호<br>(N)<br>구(9) | 수상내용 | 수상현황 | | | | | 결함<br>상태 | 수상<br>내용 | 비고 |
|---|---|---|---|---|---|---|---|---|---|
| 1 | 구 | 방호벽 단차 | | | 1.00 | EA | 1 | 1.00 | |
| 2 | 구 | 방호벽 선인도 손상 | | 4.0 | | m | 1 | 4.00 | |
| 3 | 구 | 부도면 손상 | | 0.2 | 0.3 | 0.06 | ㎡ | 1 | 0.06 |
| 4 | 구 | 군열 | | 0.3 | 1.0 | 1.00 | m | 1 | 1.00 |
| 22 | 구 | 간벽층 | | 0.2 | 10.0 | 2.00 | ㎡ | 1 | 2.00 |
| 24 | 구 | 부도면 군열 | | 0.2 | 0.3 | 0.30 | m | 8 | 2.40 |
