10:영수표(대구)-교면포장

| 용역명 | 2015년 하반기 시설물 안전점검용역(3구간 정기점검) |
| 발주처 | 신대구부산고속도로주식회사 |
| 용역사 | (주)아워브레인<br>O&R BRAIN CO.,LTD |

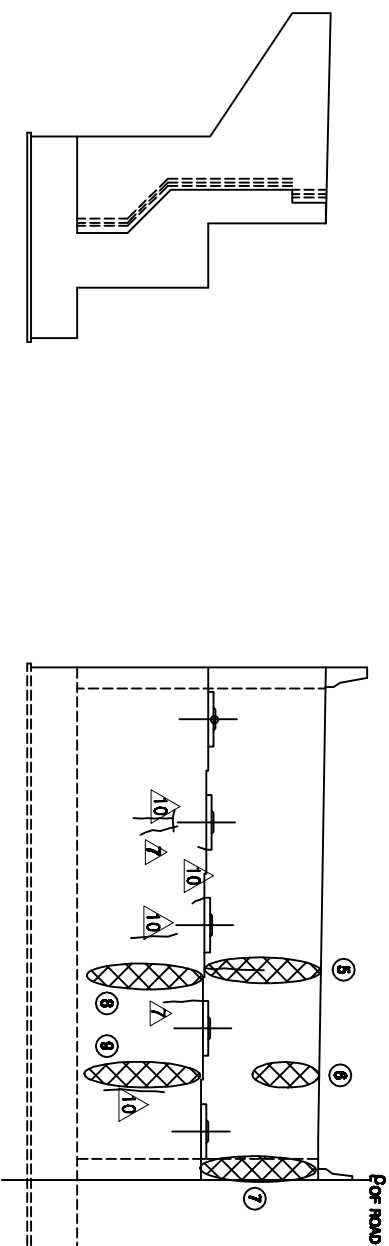
10:옥수1교(대구)-교대 A1

| 손상현황표 | | | | | | | | | | | | |
| 1 | 신 | 침수 | | 1.0 | 1.2 | 1.20 | ㎡ | 1 | | 1.20 | | |
| 2 | 신 | 침수 | | 1.0 | 1.0 | 1.00 | ㎡ | 1 | | 1.00 | | |
| 3 | 구 | Prob 누출성 | | | | 3.00 | EA | 3 | | 3.00 | | |
| 4 | 구 | 침강·균열 | 0.1 | 0.1 | | 0.10 | m | 10 | | 1.00 | | |
| 5 | 구 | 누수·균열 | | 0.2 | 2.0 | 0.40 | ㎡ | 1 | | 0.40 | | |
| 6 | 구 | 누수·균열 | | 0.2 | 1.0 | 0.20 | ㎡ | 1 | | 0.20 | | |
| 7 | 구 | 누수·균열 | | 0.2 | 2.0 | 0.40 | ㎡ | 1 | | 0.40 | | |
| 8 | 구 | 누수·균열 | | 0.5 | 1.0 | 0.50 | ㎡ | 1 | | 0.50 | | |
| 9 | 구 | 누수·균열 | | 0.3 | 1.0 | 0.30 | ㎡ | 1 | | 0.30 | | |
| 10 | 구 | 침강·균열 | | | | 1.00 | EA | 1 | | 1.00 | | |

⑩ \*고대 법면(계단식) 콘월(CW 0.3~0.5X6,000)

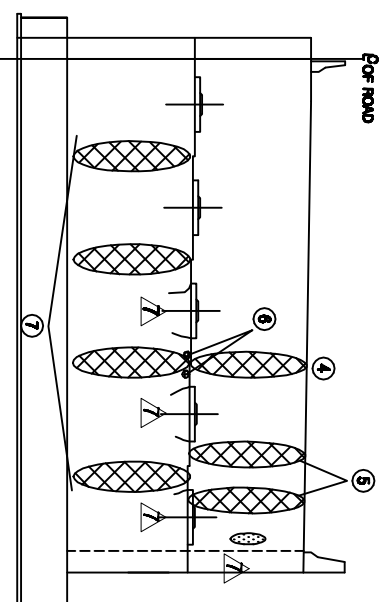
| 손상 현황 표 | | | | | | | | | | | |
| 1 | 구 | 누수원격 | | 1.0 | 1.0 | 1.00 | ㎡ | 2 | | 2.00 | |
| 4 | 구 | 누수원격 | | 0.4 | 2.0 | 0.80 | ㎡ | 1 | | 0.80 | |
| 5 | 구 | 누수원격 | | 0.3 | 2.0 | 0.60 | ㎡ | 2 | | 1.20 | |
| 7 | 구 | 누수원격 | | 0.4 | 2.5 | 1.00 | ㎡ | 4 | | 4.00 | |
| 8 | 구 | 법면 균열 | | | | 1.00 | EA | 1 | | 1.00 | |

⑧ \*교대 법면(계단식) 준설(CW 0.3X8,000)  
⑨ \*차수판 볼트 톨락(1EA)
