## ID:삼량진IC포(대구)-표면포장

| 용역명 | 2015년 하반기 시설물 안전점검용역(3구간 정기점검) |
| 발주처 | 신대구부산고속도로주식회사 |
| 도면번호 | 001 |

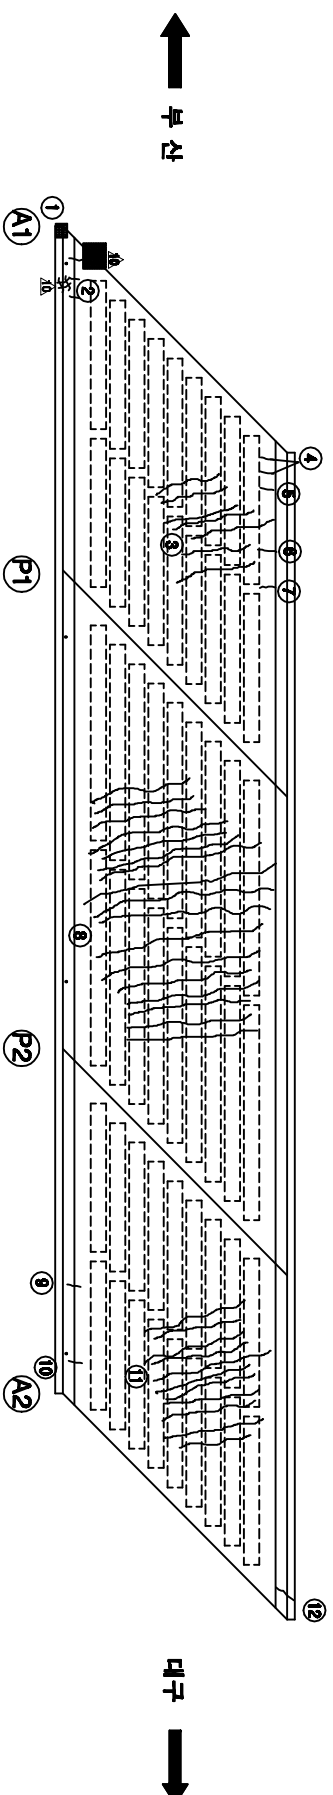
| 번호<br>구(구) | 손상내용 | 손상현황 | | | | 결함<br>상태 | 손상<br>분량 | 비고 |
|---|---|---|---|---|---|---|---|---|
| 1 구 | 날개벽크리크트 균열 | 0.1 | 0.1 | | 0.10 | m | 2 | 0.20 |
| 2 신 | 무수확물물 균열 | 0.1 | 0.1 | | 0.10 | m | 2 | 0.20 |
| 3 구 | 날개벽크리크트 균열 | 0.1 | 0.1 | | 0.10 | m | 2 | 0.20 |
| 10 구 | 누수유역 | | 1.0 | 0.3 | 0.30 | m | 1 | 0.30 |
| 14 구 | 균열 | 0.2 | 1.0 | | 1.00 | m | 1 | 1.00 |

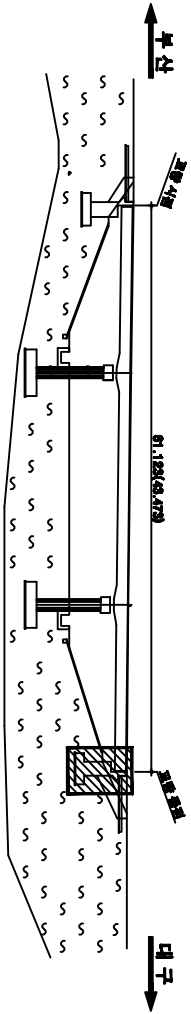
남개벽(우측)

| 번호<br>구(구) | 손상내용 | 손상현황 | | | | 결함<br>상태 | 손상<br>분량 | 비고 |
|---|---|---|---|---|---|---|---|---|
| 1 구 | 균열 | 0.2 | 0.3 | | 0.30 m | 3 | 0.90 | |
| 10 구 | 범람로크리트 손상 및 물크리노출 | 0.1 | 0.1 | 0.01 | m <sup>2</sup> | 1 | 0.01 | |
| 12 구 | 보수부 재균열 | 0.2 | 1.0 | | 1.00 m | 4 | 4.00 | |
| 21 구 | 점진로 개단 이력 및 하부 손상 | | | | | | | |

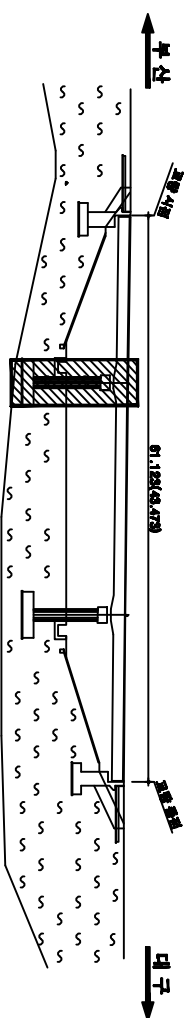
| 번호<br>구(구) | 신상내용 | 손상현황 | | | | | 결함<br>상태 | 손상<br>비율 | 비고 |
|---|---|---|---|---|---|---|---|---|---|
| 1 구 | 균열 | 0.2 | 2.0 | | 2.00 | m | 1 | 2.00 | |
| 3 구 | 양상균열 | | 1.0 | 1.0 | 1.00 | ㎡ | 1 | 1.00 | |
| 10 구 | 균열 | 0.2 | 0.8 | | 0.80 | m | 2 | 1.60 | |
