ID:여차표(대구)-거터 S1

| 용역명 | 2015년 하반기 시설물 안전점검용역(3구간 정기점검) |
| 발주처 | 신대구부신고속도로주식회사 |

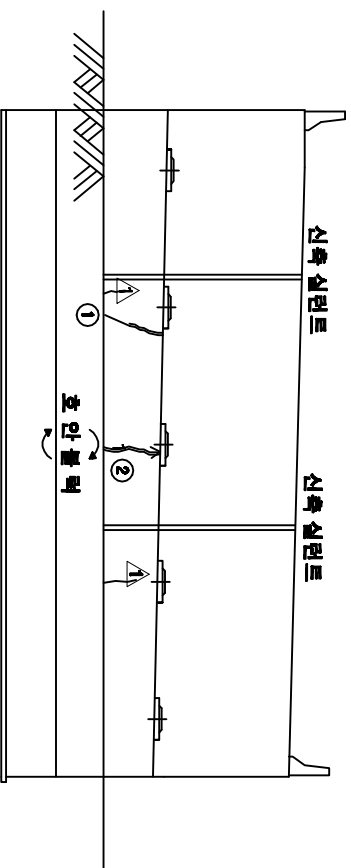
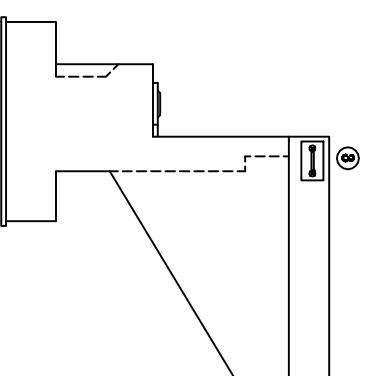
ID:여차교(대구)-교대 A2

**날개벽(우측)**
