#### 4) 터널 절토사면 외관조사 결과

[청도1터널 시·종점부 절토사면 현황]

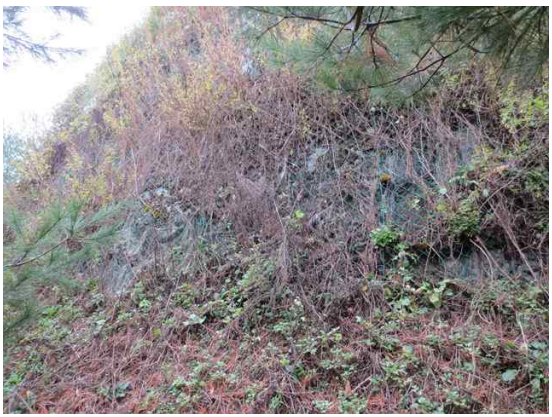
- 보호공은 녹생토공법이 적용되었으며, 1소단에는 수목식재가 시공되어있다. 상행선 갱문 좌측사면 일부에는 거적덮기가 시공됨.
- 2단 사면부에 급한 경사에 의한 녹생토 유실 및 하부 퇴적이 전반적으로 발생된 상태임.
- 산마루측구 일부에서 균열 및 누수 등의 손상이 국부적으로 발생.
- 우측 사면부에 토석류가 발달되어 있으나, 본선유입 가능성은 적은편임.
- 상부 자연사면부의 암피노출부는 낙석 가능성은 적으나, 역학적인 형상이 불리하므로 주의관찰이 필요함.

| 현 황 | 3 녹생토 유실 ⇨ 주의관찰 | | | | |
