#### 4) 터널 절토사면 외관조사 결과

#### [생림2터널 시·종점부 절토사면 현황]

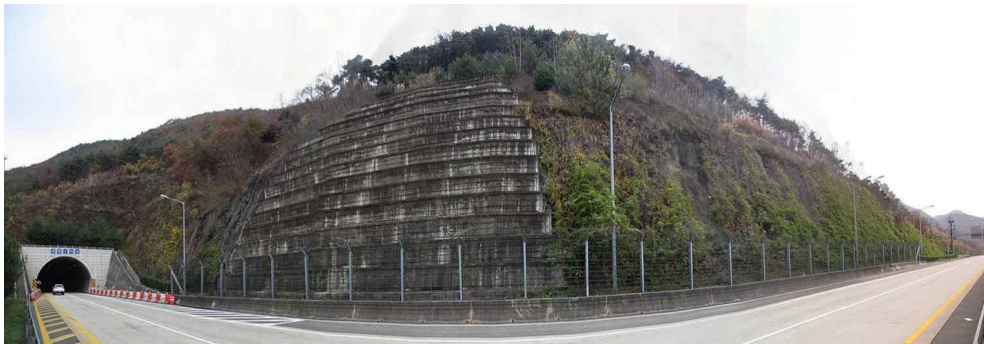
(시점부 상행선 절토사면 전경)

- 연장 212m, 최대높이 33m인 시점부 상행선 절토사면은 총 4단으로 구성되었으며, 사면경사는 49°이고 면벽식 갱구부로 시공되어 있음.
- 주변지형 조사결과, 우측부 60m 지점까지 노출된 암반은 보통 풍화 상태로 조사되었으며, 발달된 절리를 중심으로 뜯돌 및 절리부 누수가 일부 확인됨.
- 우측접속 상부자연사면 및 3단 사면부에 표층유실 및 세굴 등의 손상이 확인되었고, 일부 임시보수를 실시함.
- 숯크리트부의 국부적인 파손 및 누수, 수목 등이 일부 조사됨.
- 갱문 배후사면은 급한 경사에 의한 녹생토 유실 및 자연사면부 압괴 등이 일부 확인된 상태임.
- 기 발생한 손상은 지속적인 주의관찰 및 우수 유입에 의한 추가 손상이 우려되는 구간은 보수를 통한 유지관리가 필요함.

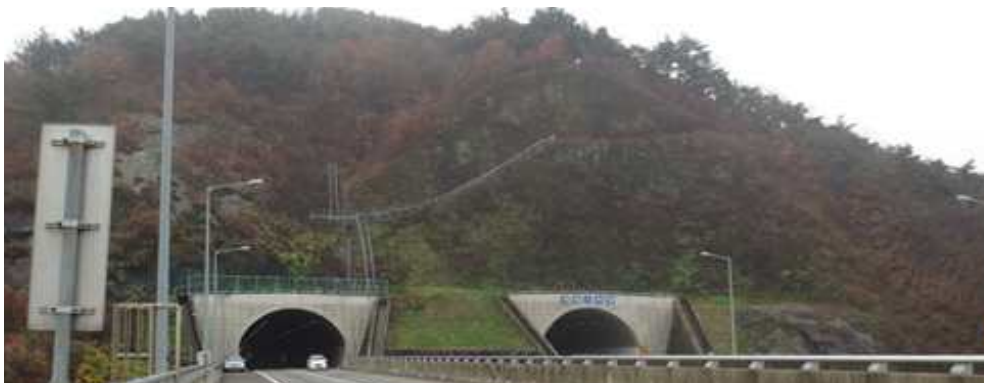
(종점부 절토사면 전경)

- 연장 75m, 최대높이 42m인 종점부 절토사면은 총 2단으로 구성되었으며, 사면경사는 83°인 상태임.
- 사면보호공은 갱구부 상단에 식생공으로 표면보호공이 시공되어 있으며 1소단 하부에 켜기파기 이력이 조사되었으나 추가 파괴징후 없는 것으로 판단됨.
- 갱문 배후부의 경사가 급하여 발생한 녹생토 유실 및 하부 낙석 퇴적은 진전 유무에 대한 주의관찰 및 보수, 정비가 필요함.
- 계곡부에 발생한 뜬돌 및 폐목적치 등의 손상은 본선 유입에 의한 통행차량의 안전사고 위험이 있으므로 주의관찰이 요망됨.
