#### 4) 터널 절토사면 외관조사 결과

[상동2터널 시·종점부 절토사면 현황]

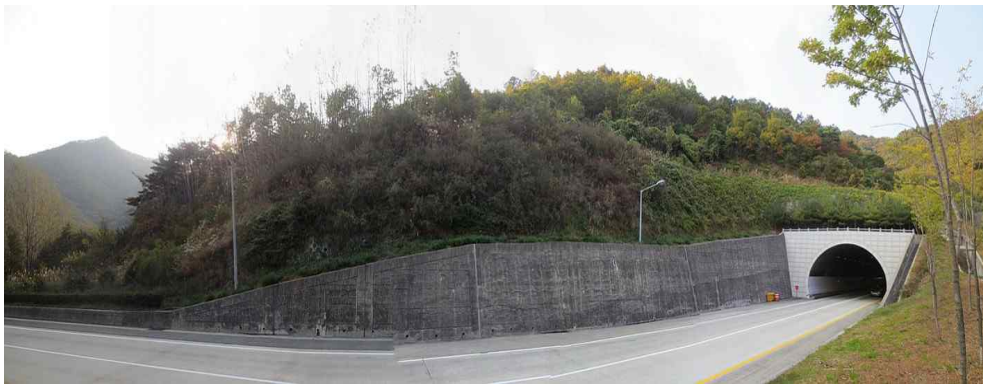
[제1구간 전경]

- 보호공은 녹생토 및 수목식재와 소일 네일링, 하부 낙석방지울타리가 시공됨.
- 배수시설로 산마루측구와 STA.0+140 3단에 수직도수로가 시공되어 있으며, 국부적인 배수로 균열이 조사됨.
- 암노출부는 보통~심한 풍화 상태로 조사되었으며, 발달된 절리를 중심으로 소규모의 이완암 및 뜯돌, 전석 등이 다수 조사됨.
- STA.0+140 2단 사면에 숯크리트+락볼트 보강 실시, 상태 양호함.
- 상단부 일부에서 발생한 녹생토 유실, 수목 등은 주의관찰 및 정비가 필요함.

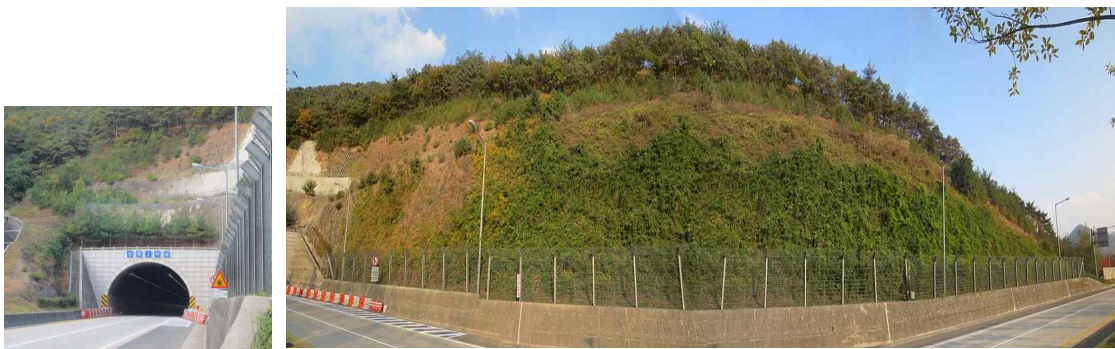
[제2구간 전경]

- 전반적으로 낙석방지망 및 낙석방지울타리, 수직망이 설치되어 있으며, 숯크리트가 일부 시공된 상태임.
- 숯크리트부는 국부적인 파손, 탈락, 철근노출이 조사됨.
- 암노출부는 보통 풍화 상태로 조사되었으며, 발달된 절리를 중심으로 낙석위험이 조사되었고, 국부적인 표층유실 및 절리부 누수가 일부 확인됨.

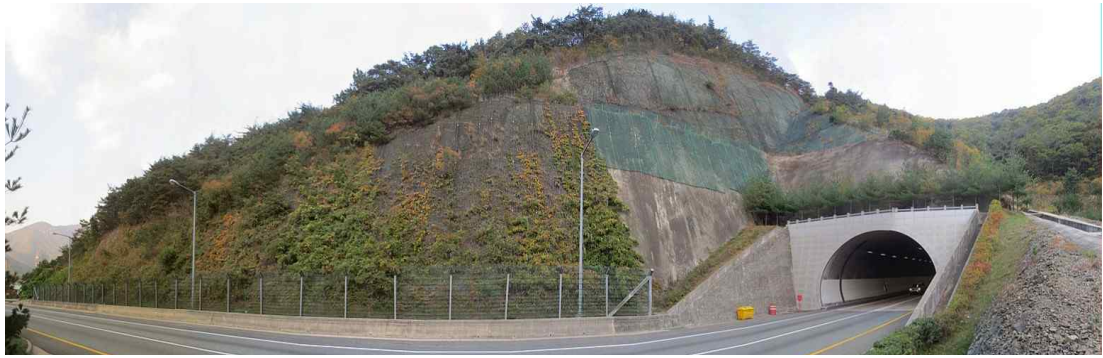
[제3구간 전경]

- 보호공으로 슛크리트가, 배수시설로 산마루측구 및 소단배수로가 시공됨.
- 사면의 중·상단부에 기 발생한 일부 표층유실부에 편책을 실시하였으나, 우수 유입 및 급경사에 의한 표층유실이 다수 발생하였으며, 추가 손상이 우려되므로 진전 유무에 대한 주의관찰 및 보수가 필요함.
- 사면의 하단부는 보통~심한 풍화 상태로 확인되었으며, 뜯돌이 다수 발생된 상태이므로 주의관찰 및 방호벽 등의 조치가 필요함.
- 배수시설에 국부적인 균열 및 상부 표층유실에 의한 토사퇴적, 슛크리트 들뜸 및 누수 등의 손상이 일부 확인됨.
