## 제3장 현장조사 및 시험

목주교는 충청남도 천안시 목천읍 운전리에 위치한 교량으로써, 2004년 8월에 준공되어 약 11년의 공용기간이 경과되었고, 일반국도 21호선에 위치하고 있다. 교량의 연장은 390.0m의 9경간 1층 시설물로써, 상부구조는 강박스 거더(STB)형식 4련으로 시공되어 있으며, 하부구조는 교각 8기(Ⅱ형)와 교대 2기(역T형)로 구성되어 있다.

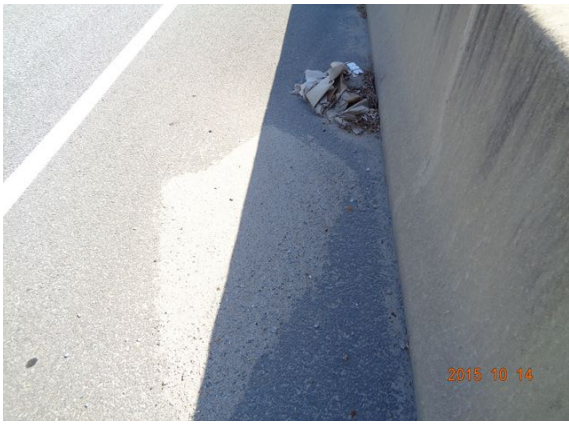
본 교량의 교면은 아스콘 포장으로 시공되었으며, 외관조사결과 아스콘 균열, 아스콘 패임, 포장부 토사퇴적 등이 발생된 것으로 조사되었다. 2014년 정밀점검 이후 재포장이 실시된 것으로 추정되며, 현재 발생된 손상부는 재포장시 충분한 다짐이 시행되지 않은 손상으로 상태는 경미한 정도이며, 기 손상부는 지속적인 관찰 후 진전시 아스콘 패칭 등의 조치가 필요 하다. 바닥판하면에 포장부 누수로 인한 손상(균열부 백태) 등의 손상은 없는 것으로 보아, 재 포장시 방수층 등이 양호하게 시공 되어진 것으로 판단된다.

| 현황 | S4 토사퇴적 | 현황 | S1 재포장 |

| 대책 | 청소 | 대책 | - |

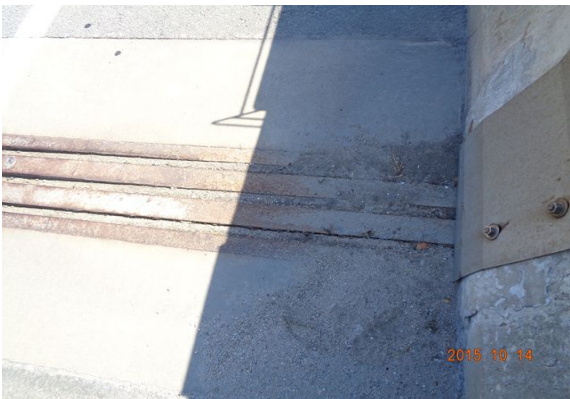
외관조사결과 후타재 균열, 망상균열, 본체 토사퇴적, 본체 부식 등이 발생한 상태로 조사되었다. 후타재 균열, 망상균열은 건조수축에 의한 시공초기 균열로서 그 정도가 경미한 상태이므로 현 상태에서의 보수조치 보다는 지속적 관찰을 실시한 후, 손상 진전시 표면처리 등의 보수를 실시하는 것이 바람직 할 것으로 판단되며, 토사 퇴적 및 부식 구간은 장기공용에 인한 손상으로 청소 및 지속적인 관찰이 필요하다.

| 현황 | A1 본체 이물질퇴적 | 현황 | A2 본체 이물질퇴적 |

| 대책 | 청소 | 대책 | 청소 |

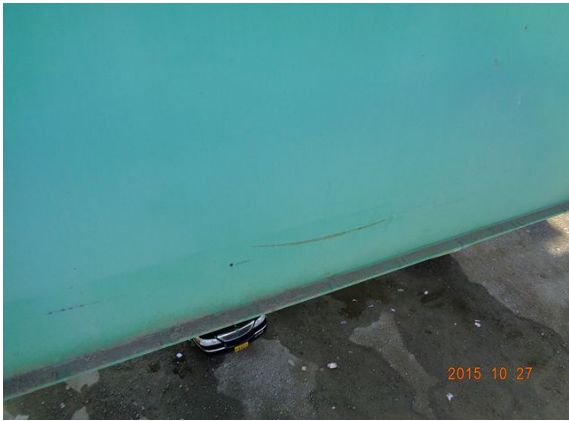
기 발생한 도장손상(도장긁힘, 도장부식, 도장탈락)은 시공미흡 및 외부충격에 의한 손상으로 지속적인 관찰 후 진전시 재도장이 필요하며, 거더내부에 발생한 우수유입 흔적 구간은 스플라이스부를 통한 우수유입으로 판단되며, 이물질퇴적은 외부인 출입에 의한 손상으로 우수유입 및 이물질퇴적은 청소, 시건장치 체결을 통한 유지관리가 요망된다.

| 현황 | G1-S2 도장 긁힘 | 현황 | G3-S5 도장 탈락 |

| 대책 | 주의관찰 후 조치(재도장) | 대책 | 주의관찰 후 조치(재도장) |

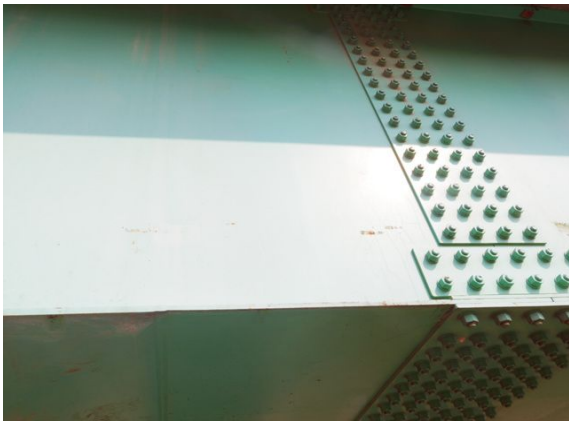
| 현황 | G4-S7 도장 긁힘 | 현황 | G2-S1 이물질제거 |

| 대책 | 주의관찰 후 조치(재도장) | 대책 | 청소 |

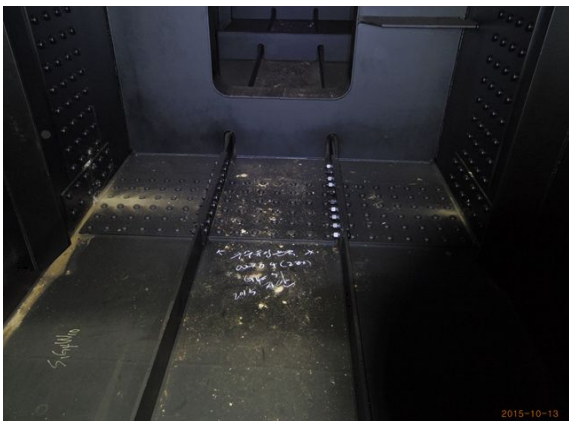
| 현황 | G4-S1 우수유입흔적 | 현황 | G3-S2 도장 불량 |

| 대책 | 청소 | 대책 | 주의관찰 후 조치(재도장) |

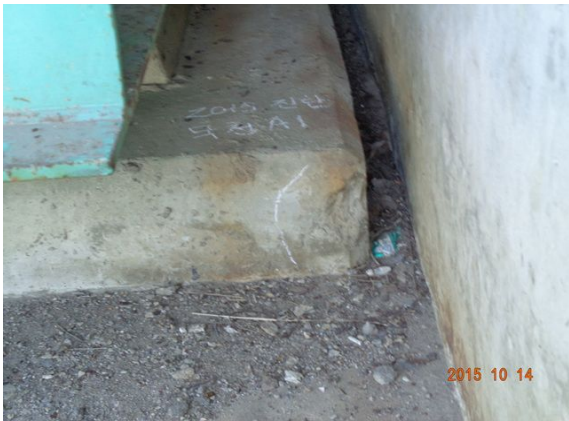
외관조사결과 본체 파손, 편기, 신축기능 불량 등 구조적 손상은 조사되지 않았으나, 국부적인 받침장치 부식, 받침콘크리트 및 무수축물탈 균열, 재료분리, 콘크리트 파손, 전단키 접촉불량 등이 조사되었다. 기 손상부는 공용기간 증가 및 건조수축에 의한 손상으로 주의관찰 후 손상의 진전시 표면처리, 채도장 등의 조치가 요망되며, 전단키 접촉불량은 전차 점검에 비해 수량이 다소 줄었으나, 접촉흔적은 유지하고 있는 바, 손상이 남아 있는 것으로 사료되며, 지속적인 관찰이 필요하다.

| 현황 | A1-SH1 받침콘크리트 파손 | 현황 | P1-SH4 재료분리 |

| 대책 | 지속적 관찰 후 조치(단면보수) | 대책 | 지속적 관찰 후 조치(표면처리) |

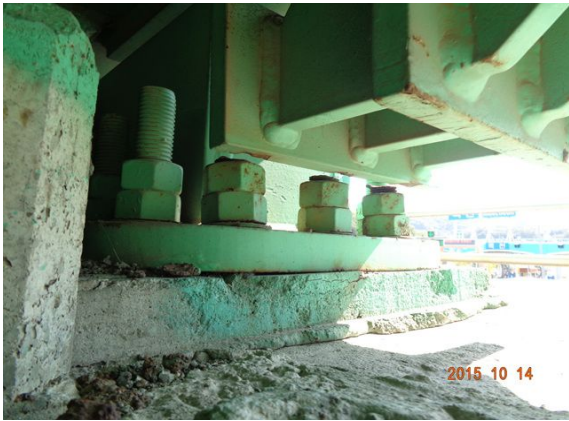
| 현황 | P3 전단키 볼트 접촉 | 현황 | P6 전단키 볼트 접촉 |

| 대책 | 지속적 관찰 | 대책 | 지속적 관찰 |

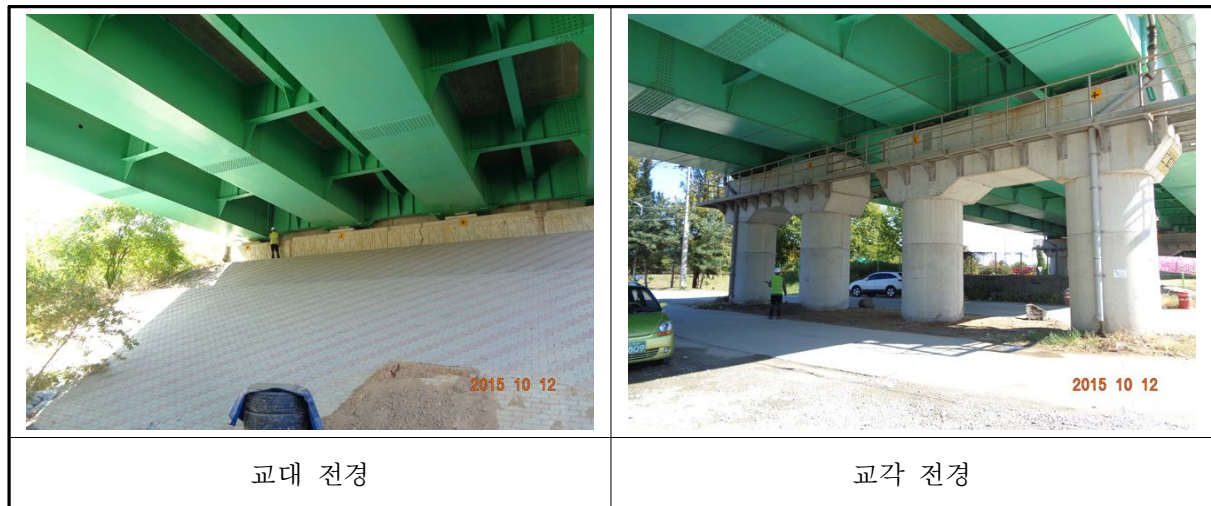
〈사진 3.17〉 교대 및 교각 전경

교대 및 교각은 균열 및 망상균열, 재균열, 콘크리트 파손, 철근노출, 백태 등이 발생한 상태로, 균열 및 망상균열 구간은 시공초기 건조수축에 의한 비구조적 균열로 주의관찰이 요망되나, 폭 0.3mm이상의 균열은 주입보수 등의 조치가 필요하다. 교각 P3 우측 코핑 하면에 발생한 교축직각방향의 폭 0.2mm균열은 휨균열로 판단되며, 주의관찰 후 손상의 진전시 주입보수 등의 조치가 요망된다.

기존 손상인 철근노출, 백태, 재료분리 등의 손상은 주기적인 관찰이 필요하며, 손상부 규모가 미미하므로 현 상태에서의 보수조치 보다는 향후 손상의 진전시 단면보수, 표면처리 등의 조치가 요구된다.

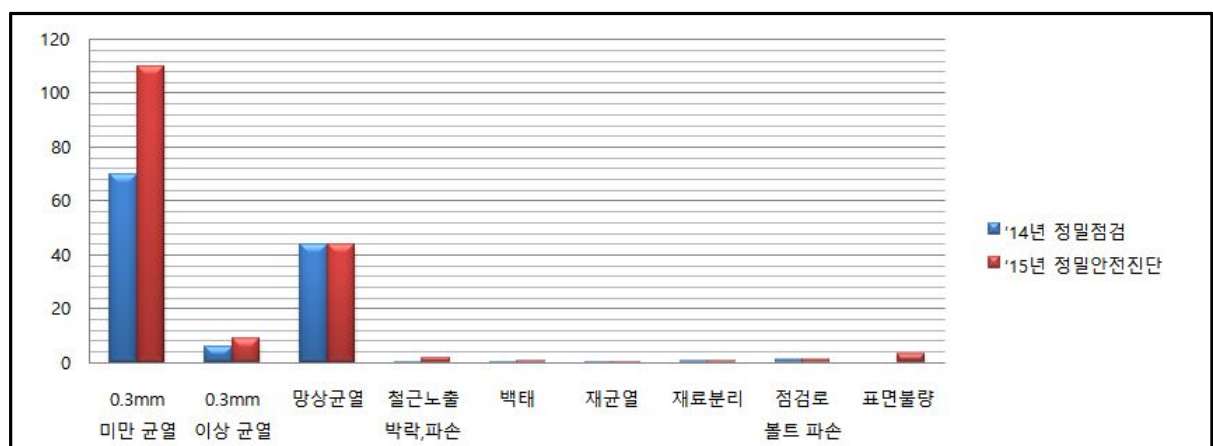
〈그림 3.12〉 교대 및 교각 전차 물량 비교

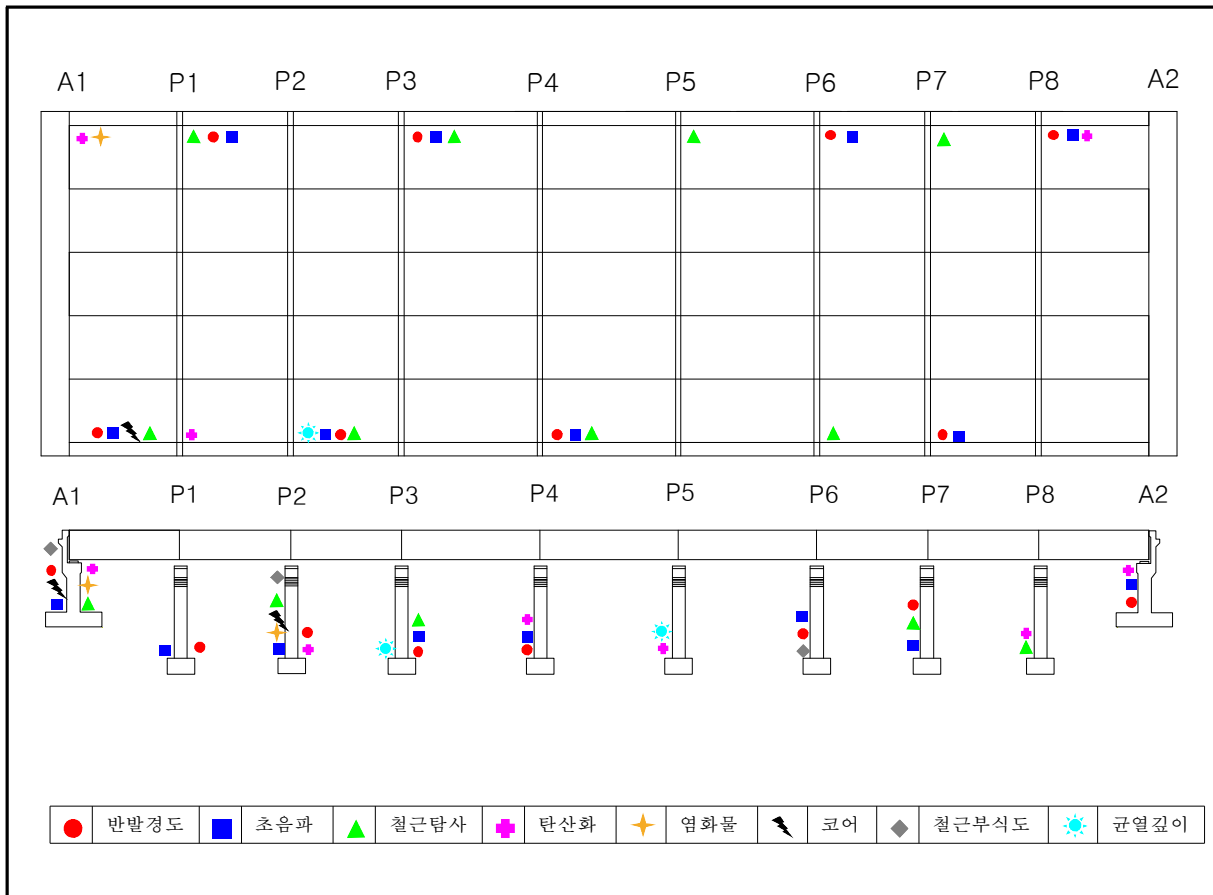
〈그림 3.13〉 내구성조사 위치

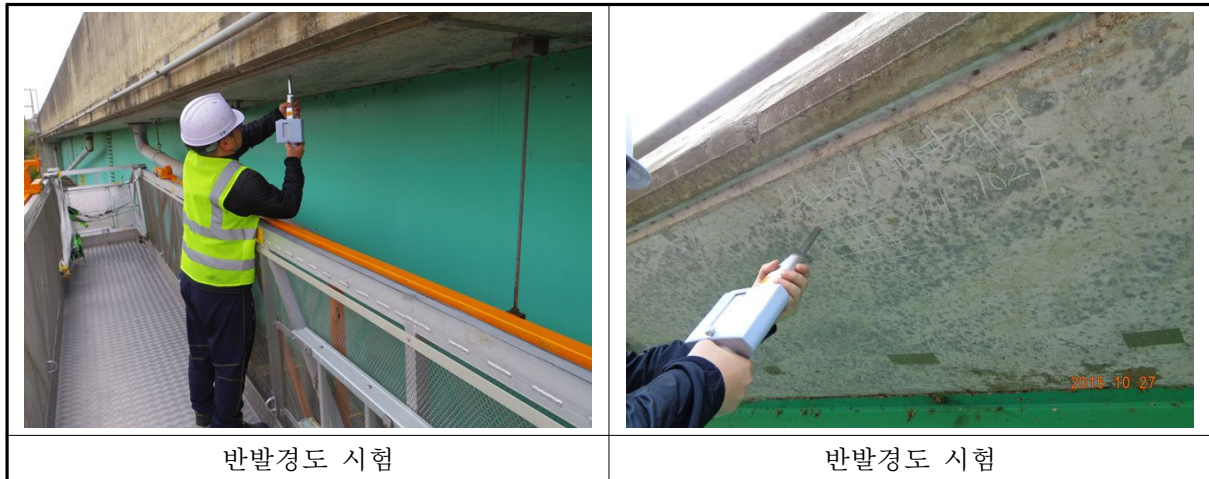
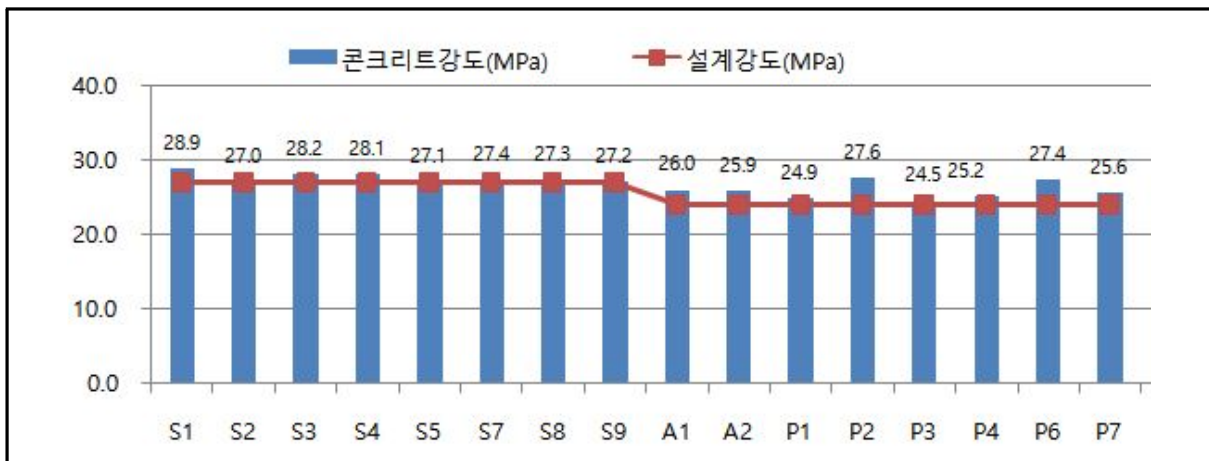
〈사진 3.19〉 반발경도 측정 현황

〈그림 3.14〉 반발경도시험 데이터 분포도

이는 부재별 설계기준 강도(상부 27.0MPa, 하부 24.0MPa)를 상회하는 것으로 반발경도법에 의한 콘크리트 품질은 양호한 것으로 분석되었다.

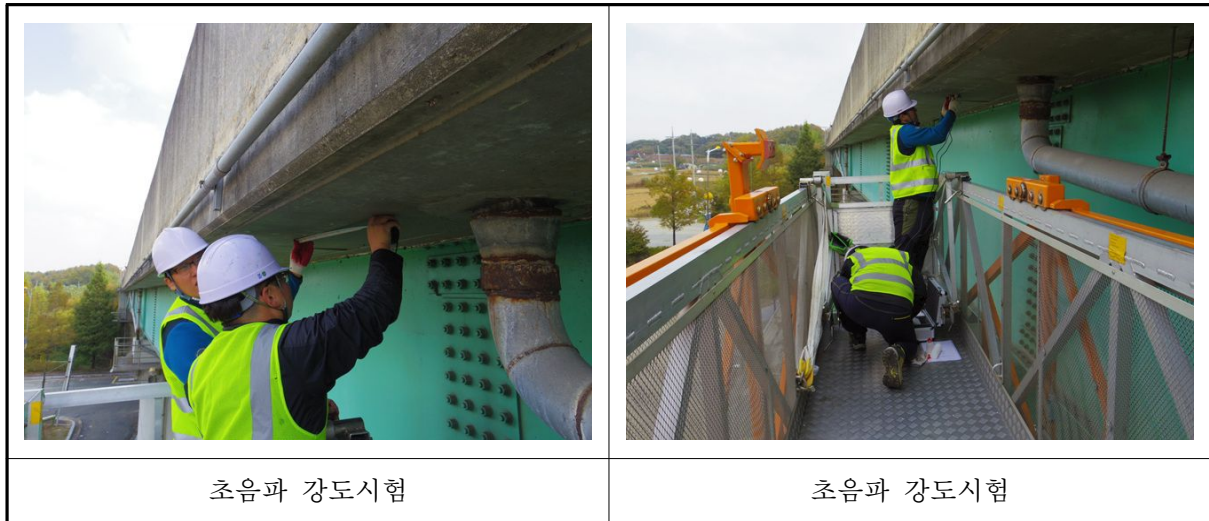
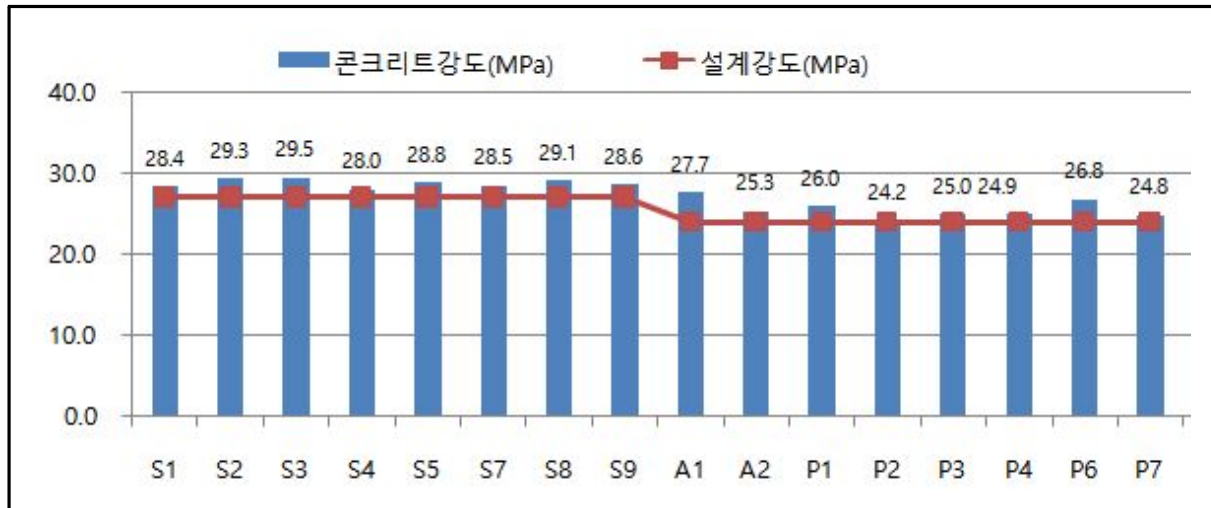
〈사진 3.20〉 초음파시험 측정 현황

〈그림 3.15〉 초음파 강도시험 데이터 분포도

각 설계기준 강도인 27MPa, 24MPa를 상회하여 초음파속도법에 따른 콘크리트 강도는 양호한 것으로 분석되었다.

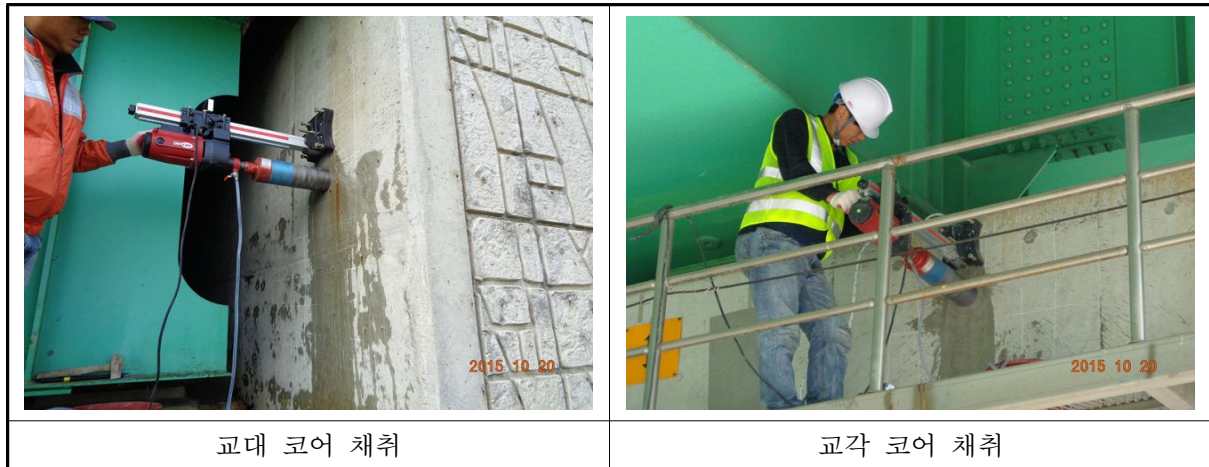
〈사진 3.21〉 압축강도 시험 현황

코어공시체에 의하여 강도를 측정한 결과, 상부구조는 26.7MPa, 하부구조 30.1~30.2MPa로 측정되었다. 하부구조는 설계기준 강도 24MPa를 만족시키는 양호한 상태로 판단되었고, 상부구조는 설계기준 강도인 27.0MPa 약간 작은 26.7MPa로 나타났다. 코어의 강도가  $f_{ck}$ 의 75%이상(98.8%)이므로 평가기준의 의해 건전한 것으로 평가 되었다.

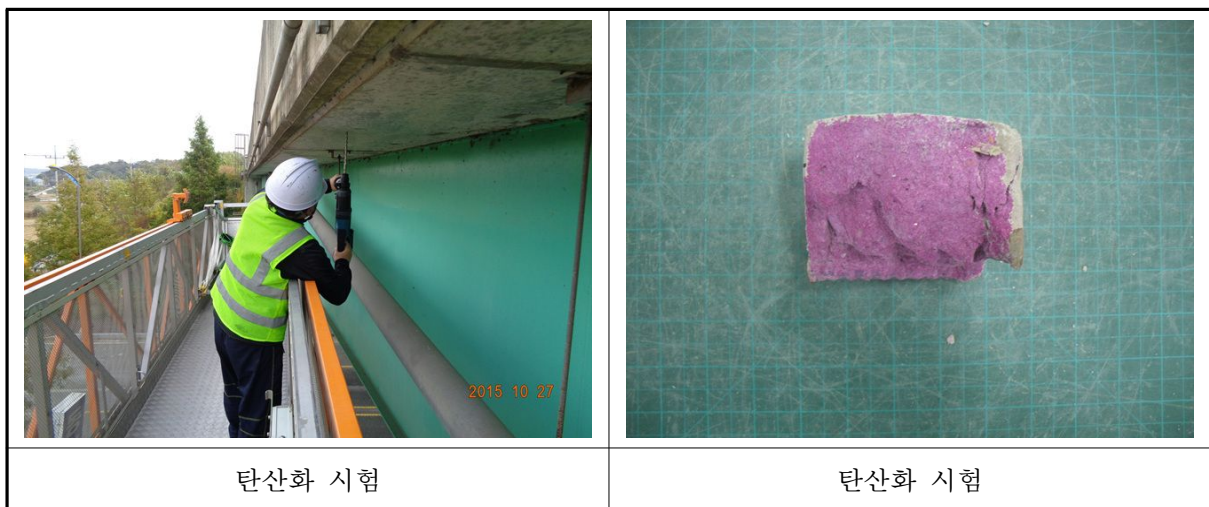
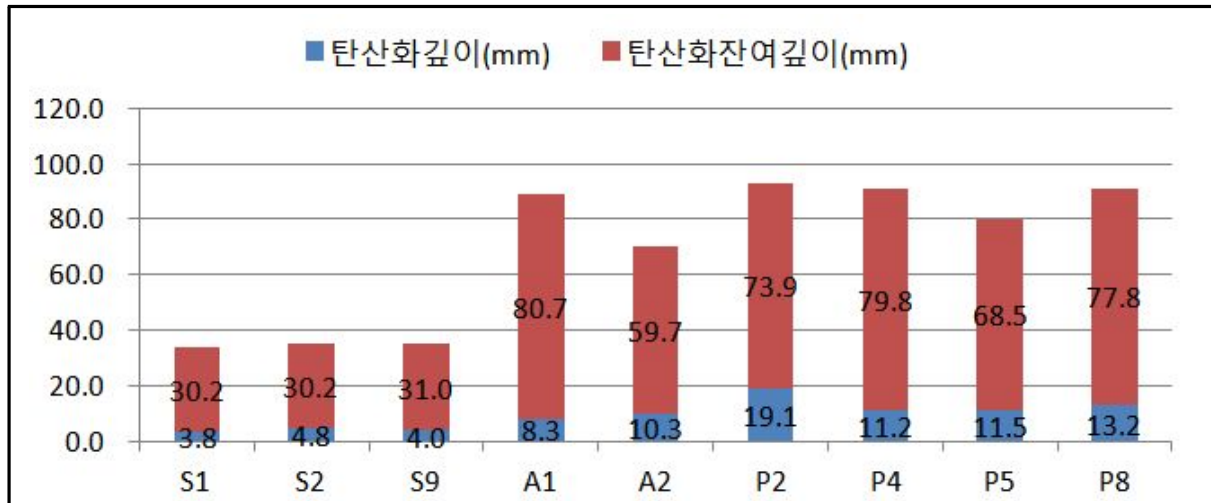
〈사진 3.23〉 탄산화 현황

<그림 3.16> 탄산화시험 결과분석

탄산화 시험결과, 상부구조의 탄산화 깊이는 4.0mm~4.8mm, 하부구조의 경우 8.3mm~19.1mm로 측정되었다. 탄산화 잔여깊이 30mm이상으로 탄산화 상태등급 a등급으로 탄산화에 의한 철근부식 가능성이 없는 양호한 상태로 분석되었다.

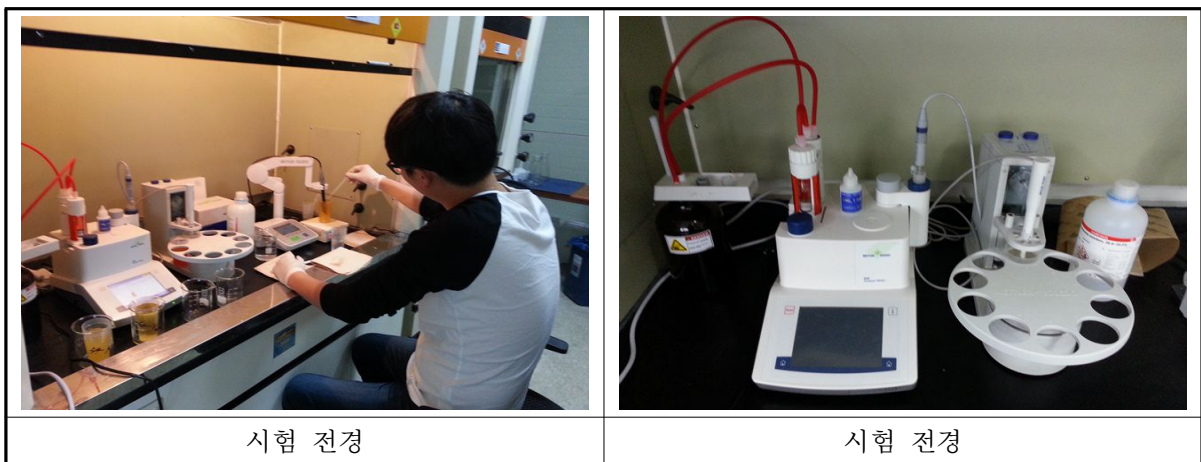
〈사진 3.24〉 염화물 함유량시험 현황 (시험실 제공)

상부구조(바닥판 상면)와 하부구조(교대)에 대해서 시료를 채취하여 염화물함량 분석을 실시하였다. 하부구조의 시험깊이가 주철근 피복두께 미만으로 시험을 하였지만, 시험깊이의 염화물함량이 피복두께로 환산하였을 경우, A등급으로 판단되므로, 60mm깊이 까지 시험결과를 수록하였다.

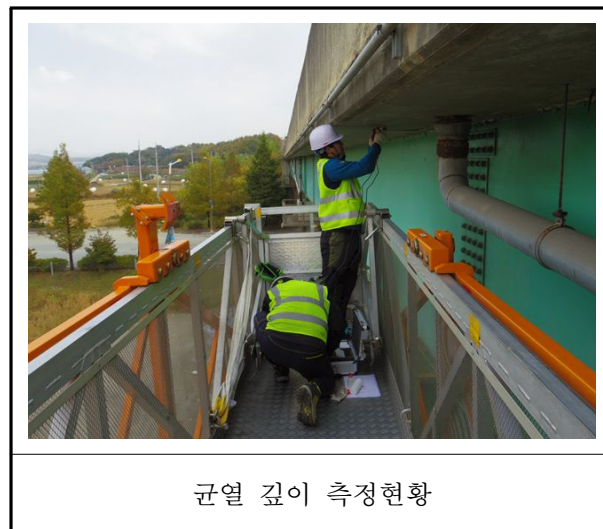
〈사진 3.25〉 균열 깊이 측정현황

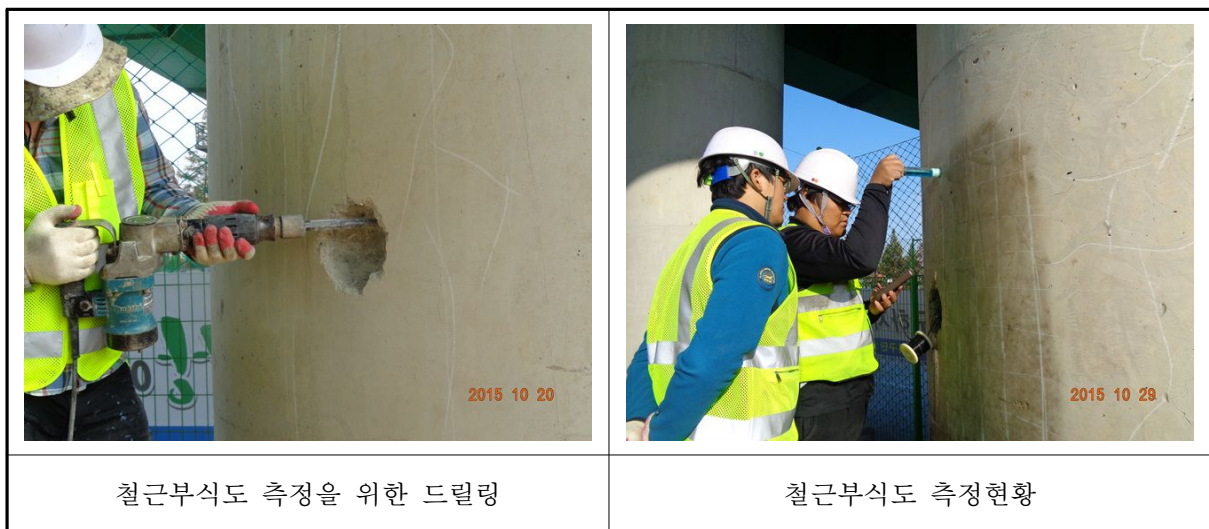
〈사진 3.26〉 철근부식도 현황

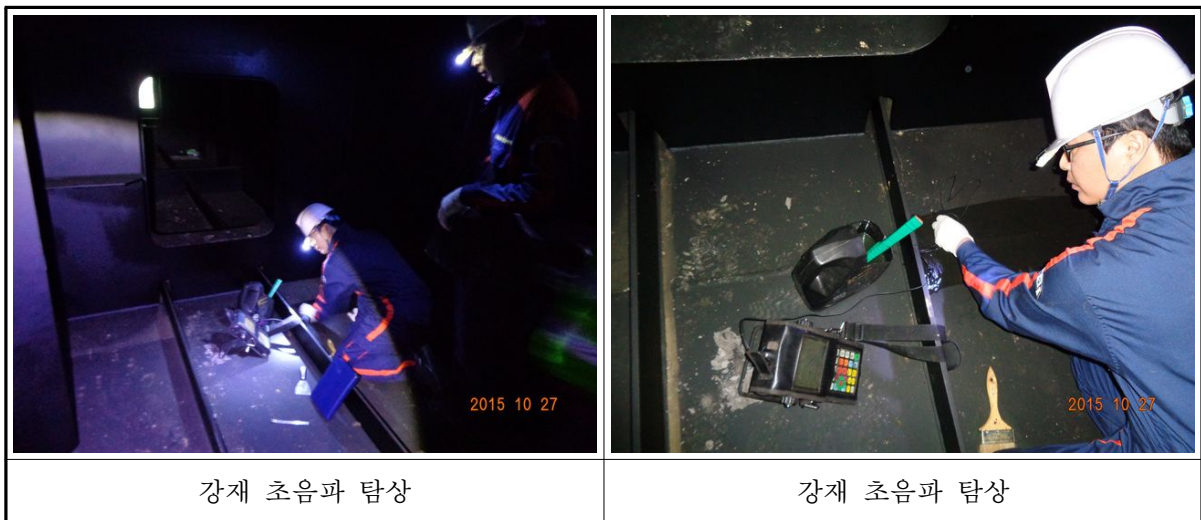
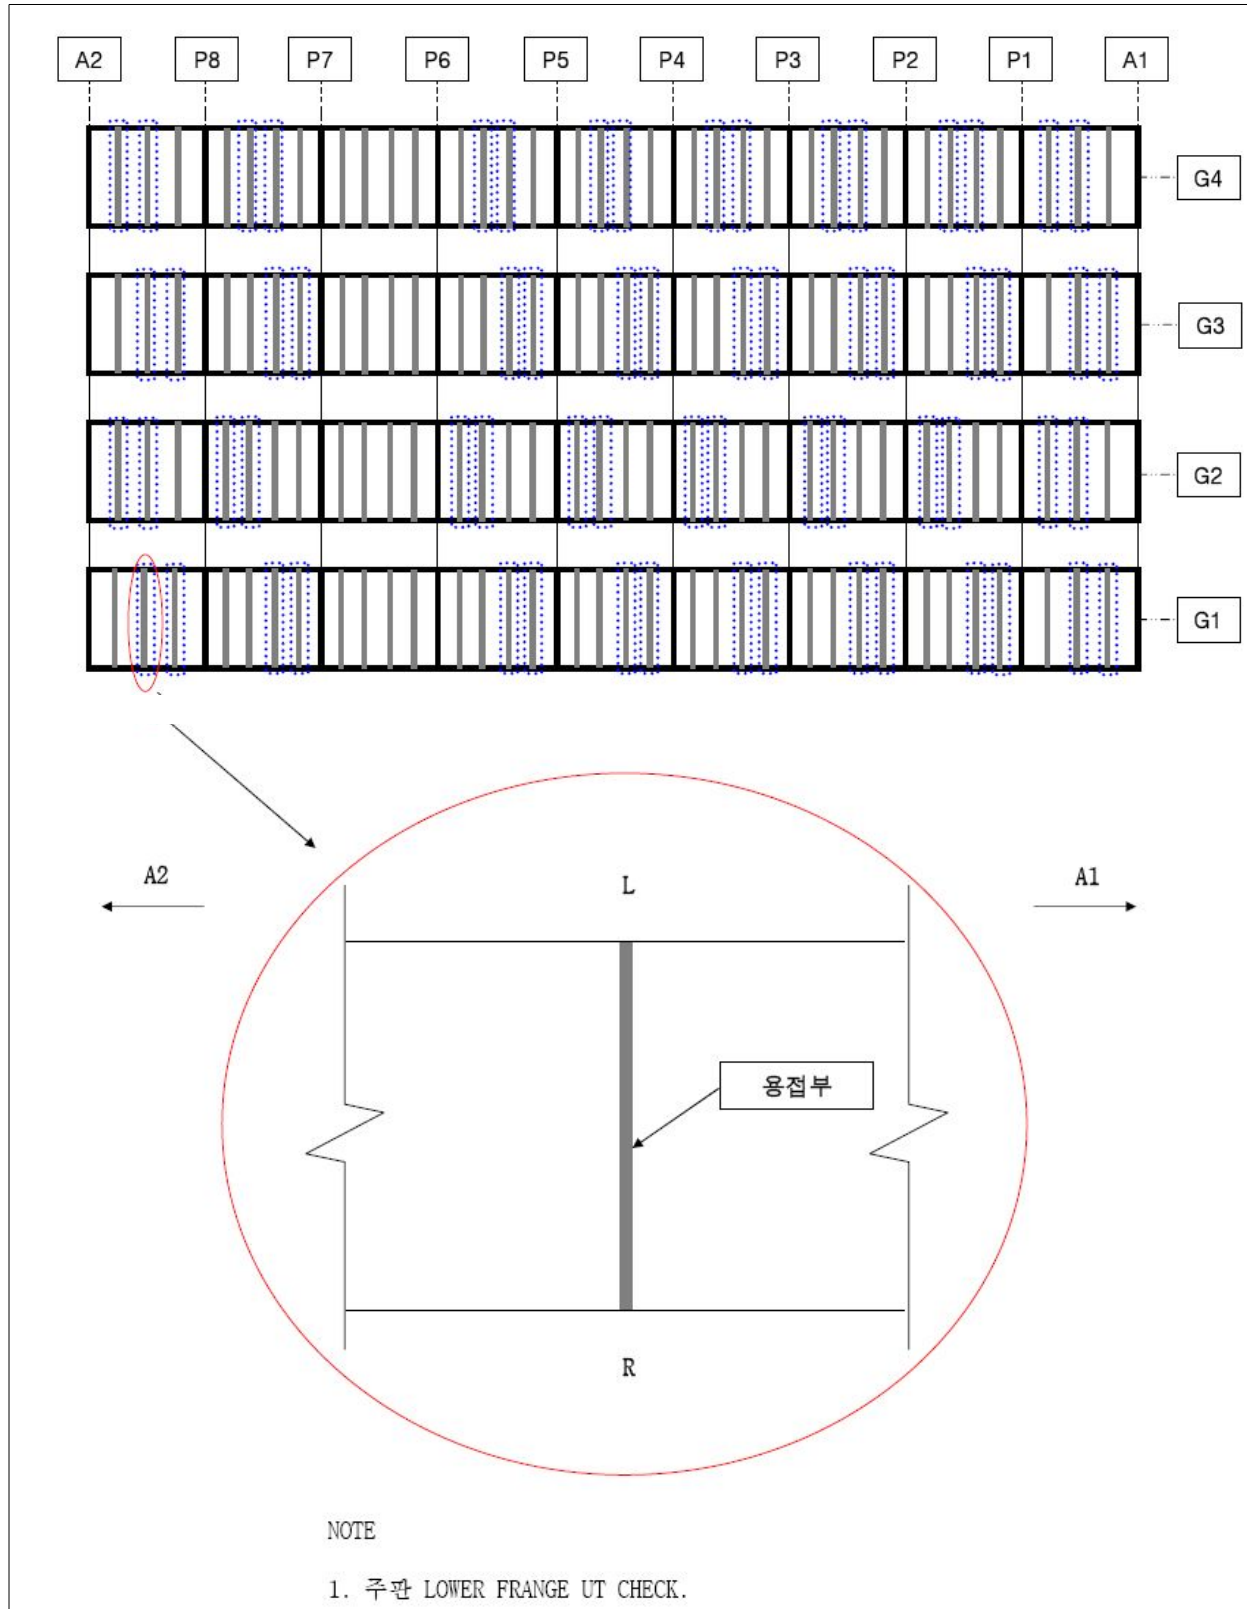
〈사진 3.27〉 강재 초음파탐상시험 현황

<그림 3.17> 강재초음파 위치도

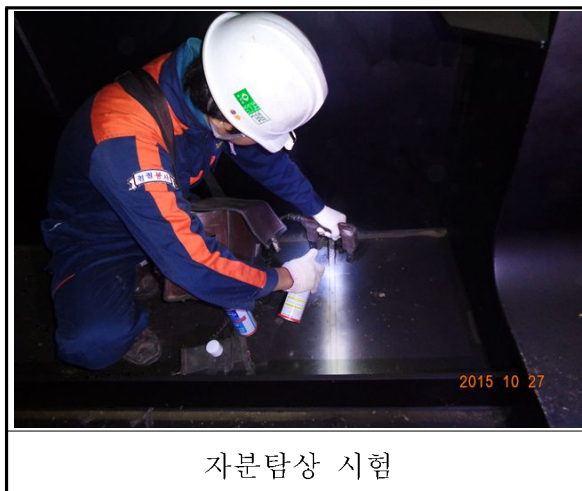
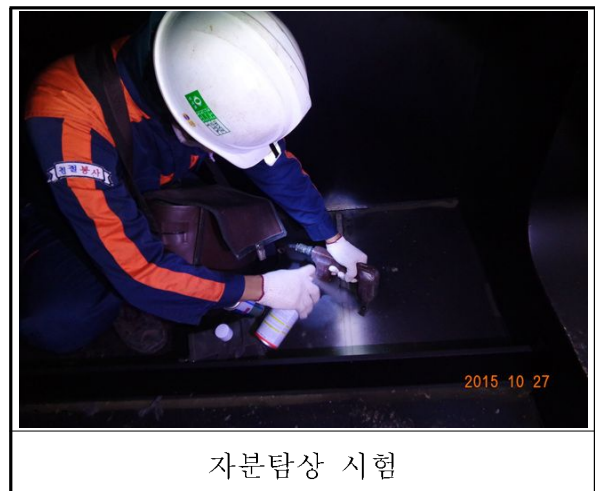
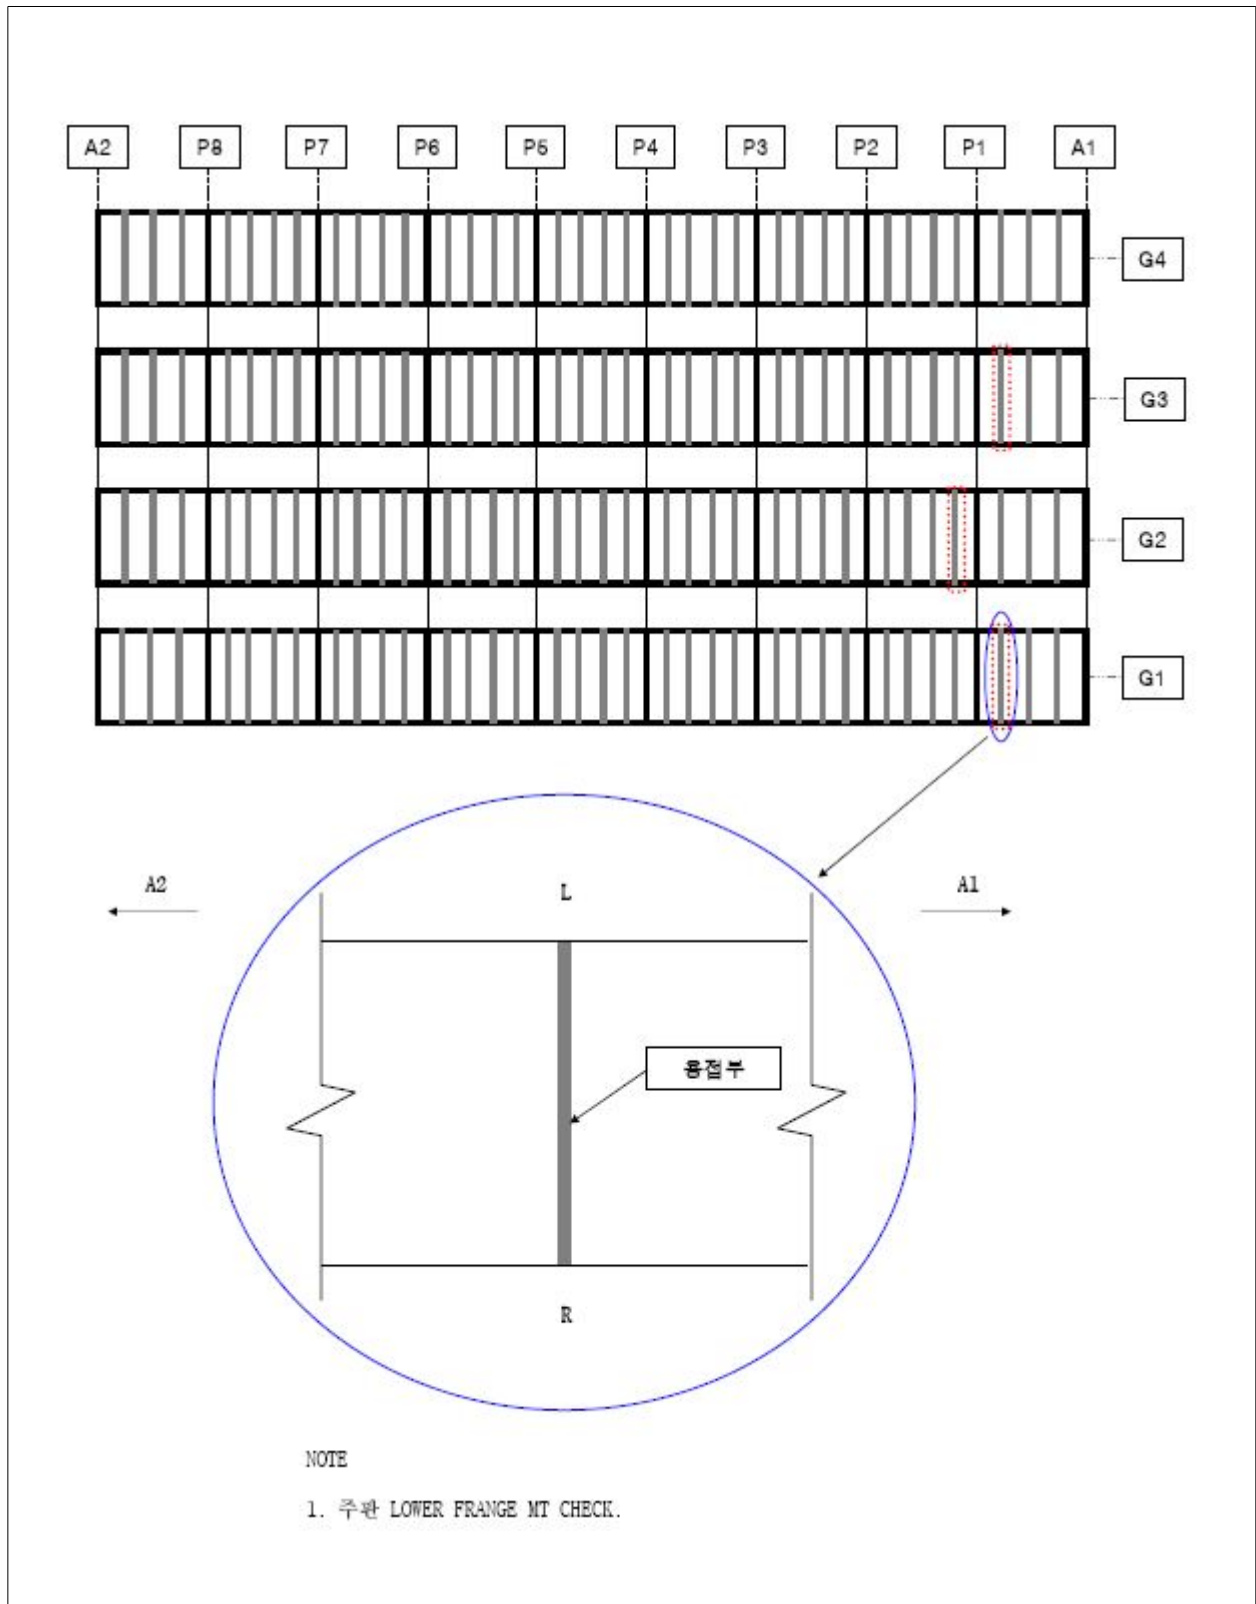
Steel Box Girder 내부의 플랜지와 복부 연결부, 보강재 연결부의 필렛 용접상태를 확인하기 위하여 조사하였다.

판정기준은 원형결함 2.0mm이하인 판독결함의 경우만을 합격으로 하고 나머지 균열에 의한 지시, 선형결함지시, 연속결함지시 및 분산지시의 경우는 불합격으로 처리하였다.

〈사진 3.28〉 자분탐상시험 현황

〈그림 3.18〉 자분탐상 위치도
