## 제3장 현장조사 및 시험

신계1교는 충청남도 천안시 목천읍 신계리에 위치한 교량으로 2004년 8월에 준공되어 약 11년의 공용기간이 경과되었고, 일반국도 21호선에 위치하고 있다. 교량의 연장은 130m의 3경간의 1종 시설물로써, 상부구조는 강박스 거더(STB)형식이 4련 시공되어 있다. 하부구조는 교각 2기(라멘식)와 교대 2기(중력식)로 구성되어 있다.

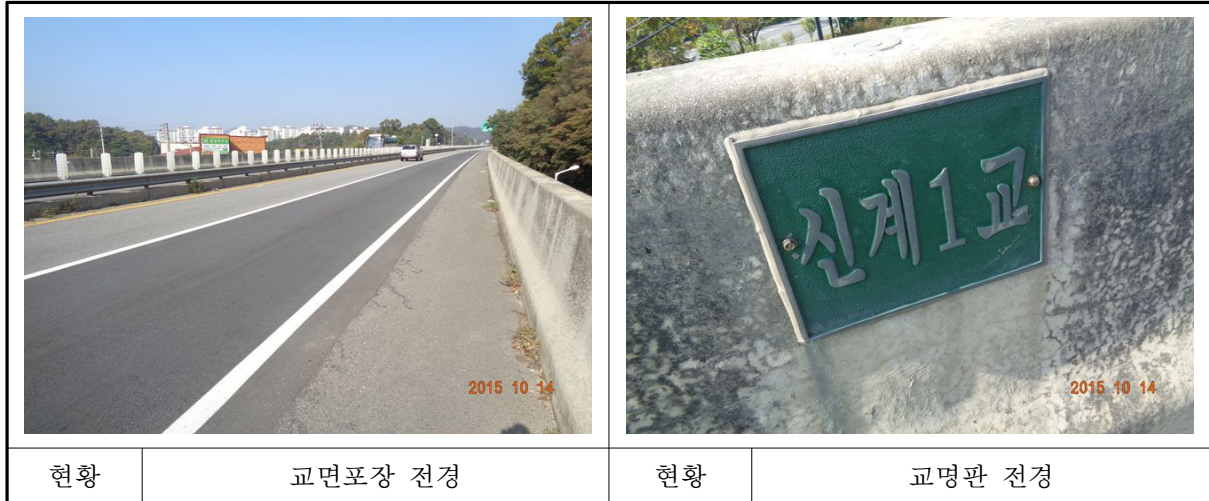
〈사진 3.2〉 교면포장 전경

본 교량의 교면은 아스콘 포장으로 시공되었으며, 외관조사결과 아스콘 균열, 아스콘 함몰, 패임 등이 발생된 것으로 조사되었다.

2014년 정밀점검 이후 일부 재포장이 실시된 것으로 추정되며, 현재 발생된 손상부는 재포장시 충분한 다짐이 시행되지 않은 것으로 손상은 경미한 정도이며, 지속적인 관찰 후 진전시 아스콘 팻칭 등의 조치가 필요하다.

바닥판하면에 포장부 누수로 인한 손상(균열부 백태) 등의 손상은 없는 것으로 보아, 재포장시 방수층 등이 양호하게 시공 되어진 것으로 판단된다.

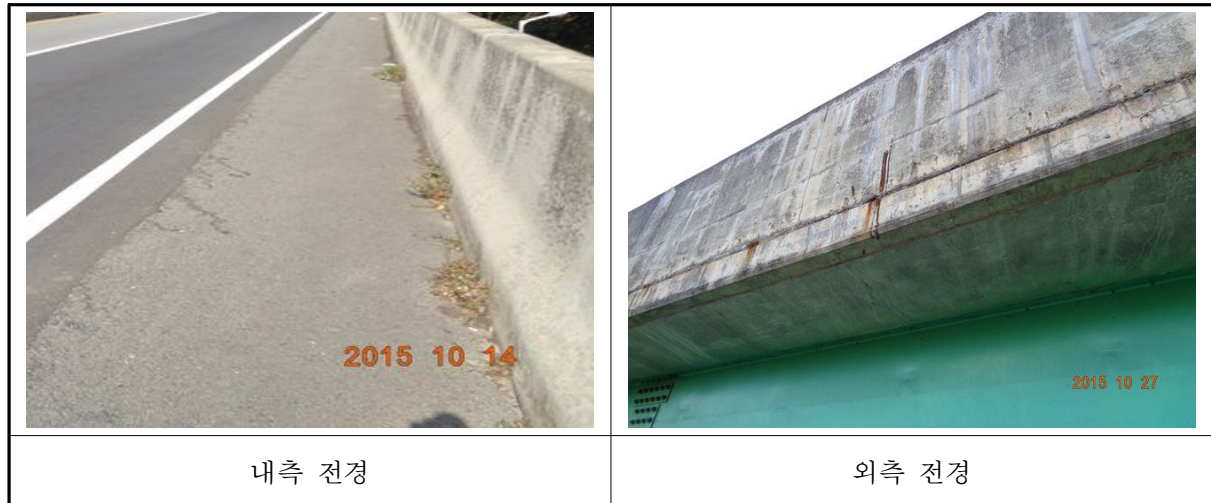
〈사진 3.4〉 난간 전경

외관조사결과 방호벽 균열 및 재균열, 텔리네이트 파손이 조사되었고, 중분대 차광판 파손 및 철근노출, 박락이 조사되었다.

발생된 균열은 전차에 비해 신규손상이 일부 발생하였다. 균열 구간은 건조수축 및 수화열에 의해 시공초기에 발생한 비구조적 균열이며 그 정도가 경미한 미세균열이므로, 즉각적인 보수조치 보다는 향후 손상 진전 정도에 따라 일괄적인 표면보수를 실시하는 것이 바람직 할 것으로 판단된다. 텔리네이트 파손은 외부충격에 의한 것으로 사용성 확보를 위하여 교체가 필요하다. 중분대에 발생한 기존 손상인 철근노출 구간은 피복두께 부족, 외부충격으로 인하여 발생한 손상으로 단면보수 등의 조치가 필요하며, 차광판 파손은 교체가 요망된다.

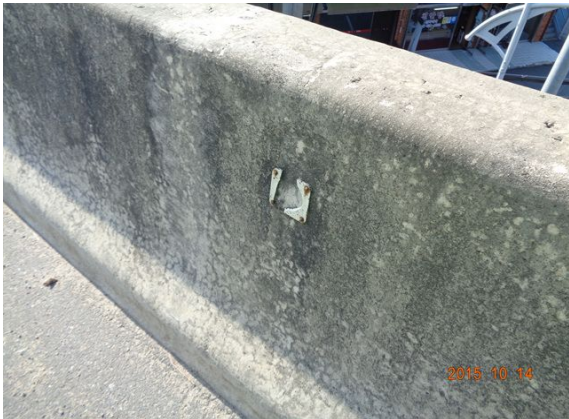
| 현황 | S2 텔리네이터 파손 | 현황 | S3 텔리네이터 파손 |

| 대책 | 교체 | 대책 | 교체 |

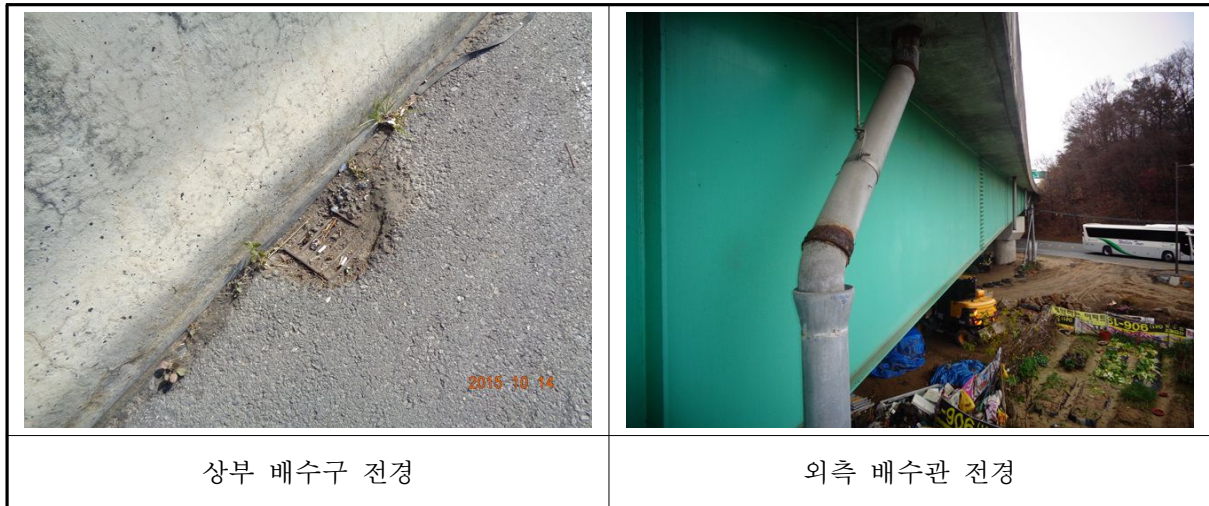
〈사진 3.6〉 배수시설 전경

외관조사결과 배수구 막힘과 배수관 길이부족이 조사되었으며, 배수구 막힘(전개소)은 공용중 토사퇴적에 의한 것으로 이는 우천시 체수를 유발하여 차량 주행성 및 사용성을 저하시키므로 주기적인 배수구 청소가 필요한 상태이고, 시공불량에 의한 배수관 길이부족은 하부구조의 콘크리트 열화를 유발시킬 수 있으므로, 길이연장이 필요한 상태이다.

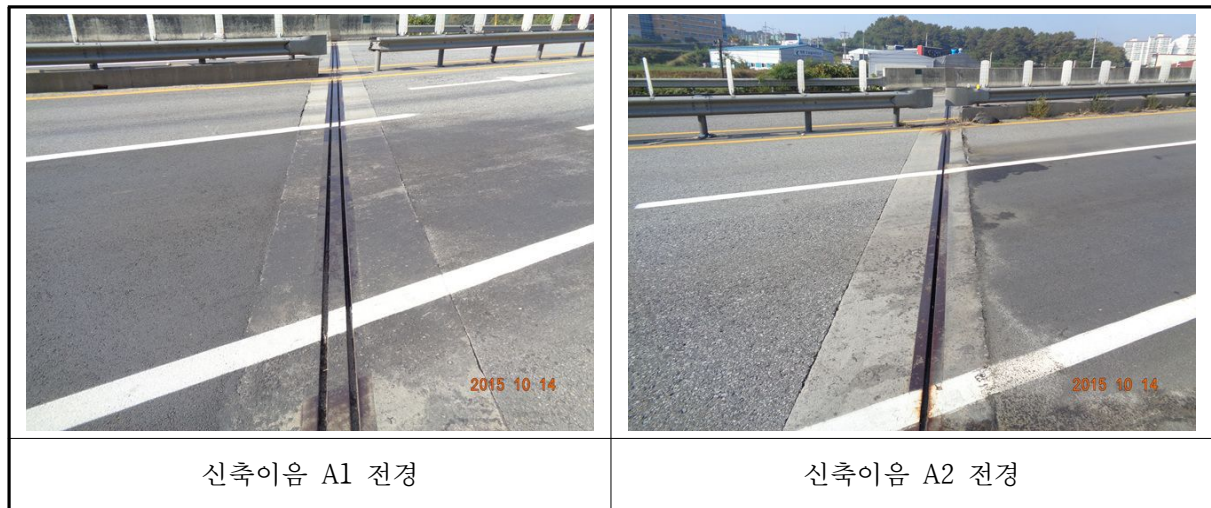
〈사진 3.8〉 신축이음 전경

외관조사결과 후타재 균열이 발생한 상태로 조사되었다.

후타재 균열은 건조수축에 의한 시공초기 균열로서 그 정도가 경미한 상태이므로 현 상태에서의 보수조치 보다는 지속적 관찰을 실시한 후, 손상의 진전시 표면처리 등 보수를 실시하는 것이 바람직 할 것으로 판단된다.

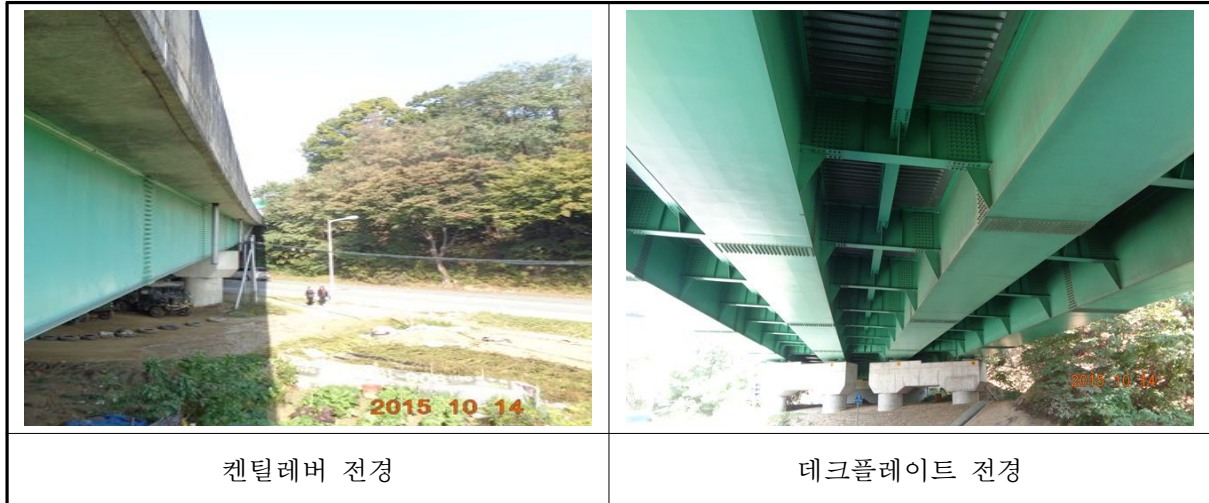
<사진 3.11> 바닥판하면 전경

외관조사결과, 균열 및 망상균열, 백태, 콘크리트 박락 등이 발생한 상태로 조사되었다.

균열 및 망상균열은 기존 점검시 누락된 손상으로 시공초기 건조수축에 의해 발생한 미세균열로 지속적인 관찰 후 진전시 표면처리 등의 조치가 요망되며, 콘크리트 박락 구간은 시공불량에 의한 손상으로 단면보수가 필요하다.

콘크리트 백태는 캔틸레버 측면과 방호벽 사이에 발생한 손상으로 강우시 우수유입에 의하여 발생하였고, 손상이 미미하므로 지속적인 관찰 후 표면처리 등의 조치가 요망된다.

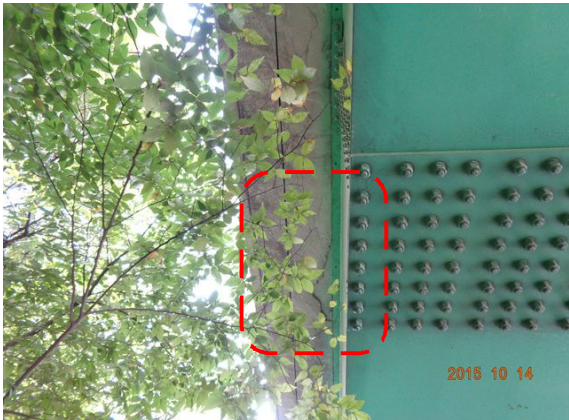
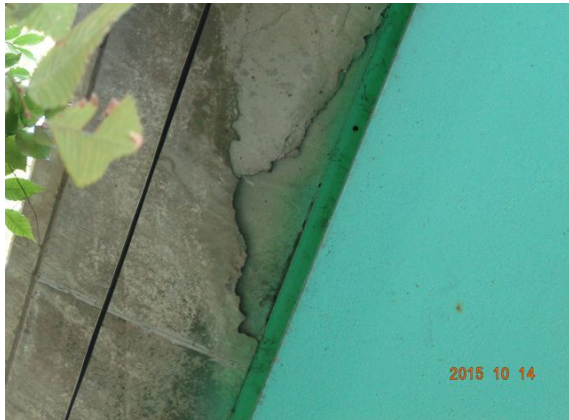
| 현황 | S2 박락 | 현황 | S2 박락 |

| 대책 | 단면보수 | 대책 | 단면보수 |

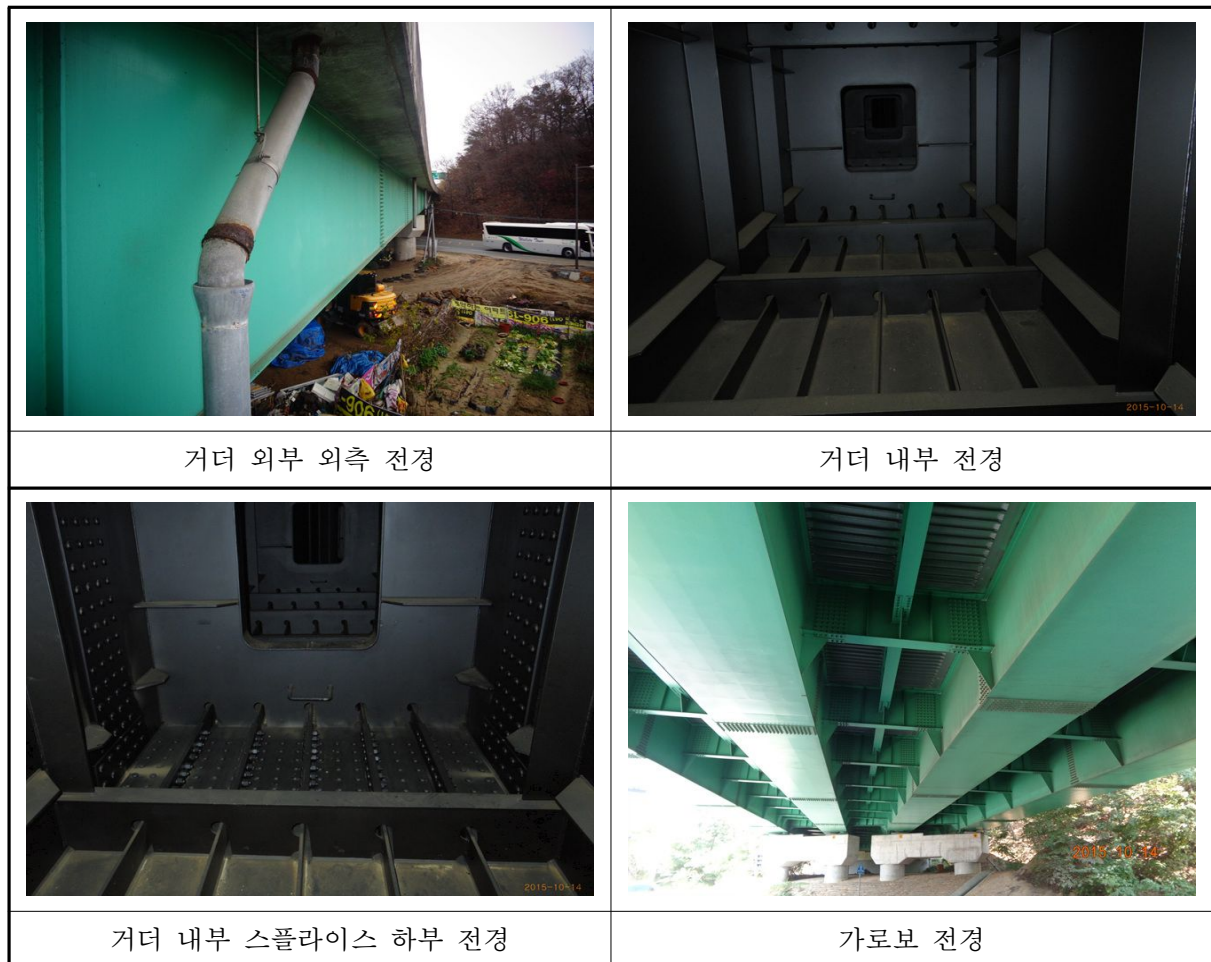
〈사진 3.13〉 거더 및 가로보 전경

외관조사결과 거더외부 도장긁힘, 도장탈락, 부식이 조사되었으며, 거더내부 이물질퇴적, 도장불량, 우수유입흔적이 조사되었다.

가로보 외관조사 결과, 손상이 없는 양호한 상태로 조사되었다.

기 발생된 도장손상(도장긁힘, 도장부식, 도장탈락)은 시공미흡 및 외부 충격에 의한 손상으로 지속적인 관찰 후 진전시 재도장을 실시하고, 거더내부에 발생한 우수유입흔적, 이물질퇴적은 청소 및 시건장치를 실시하여 유지관리를 하는 것이 바람직하다.

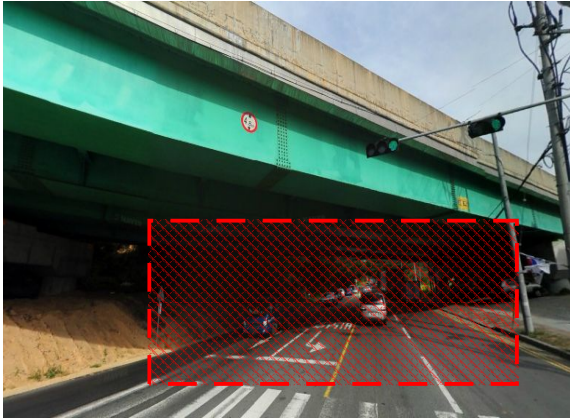
| 현황 | 하부 도로 | 현황 | 하부 도로 |

| 대책 | 하부 높이제한장치 설치 요망 | 대책 | 하부 높이제한장치 설치 요망 |

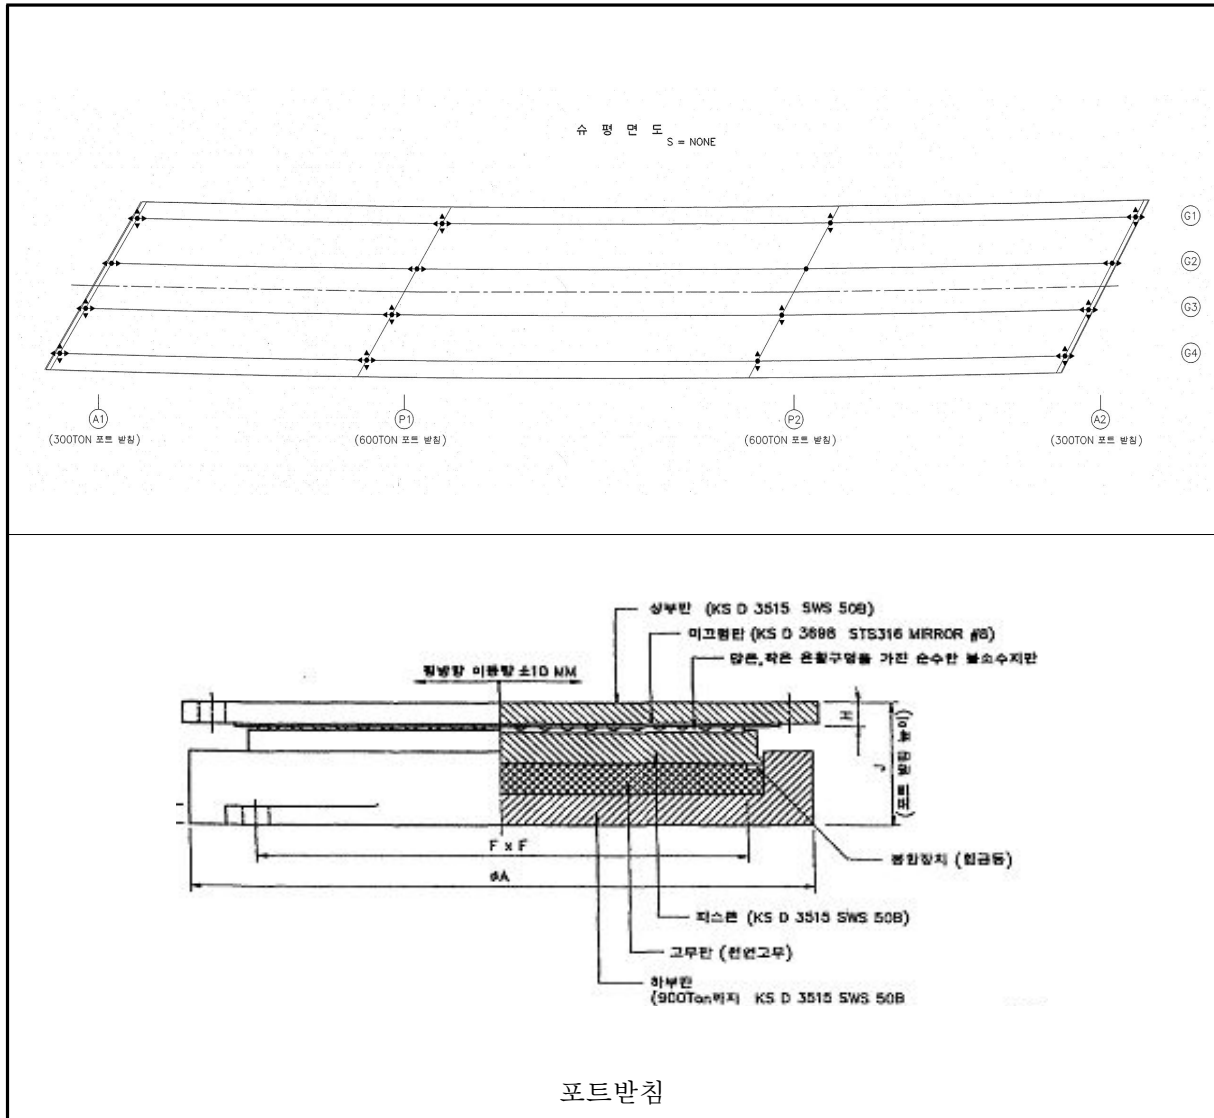
<그림 3.9> 교량받침 상세도

외관조사결과 본체 파손, 편기, 신축기능 불량 등 구조적 손상은 조사되지 않았으나, 국부적인 받침장치 부식, 받침콘크리트 균열 등이 조사되었다. 기 손상부는 공용기간 증가 및 시공초기 건조수축에 의한 손상으로 주의관찰 후 손상의 진전시 표면처리, 재도장을 실시하는 것이 바람직하다.

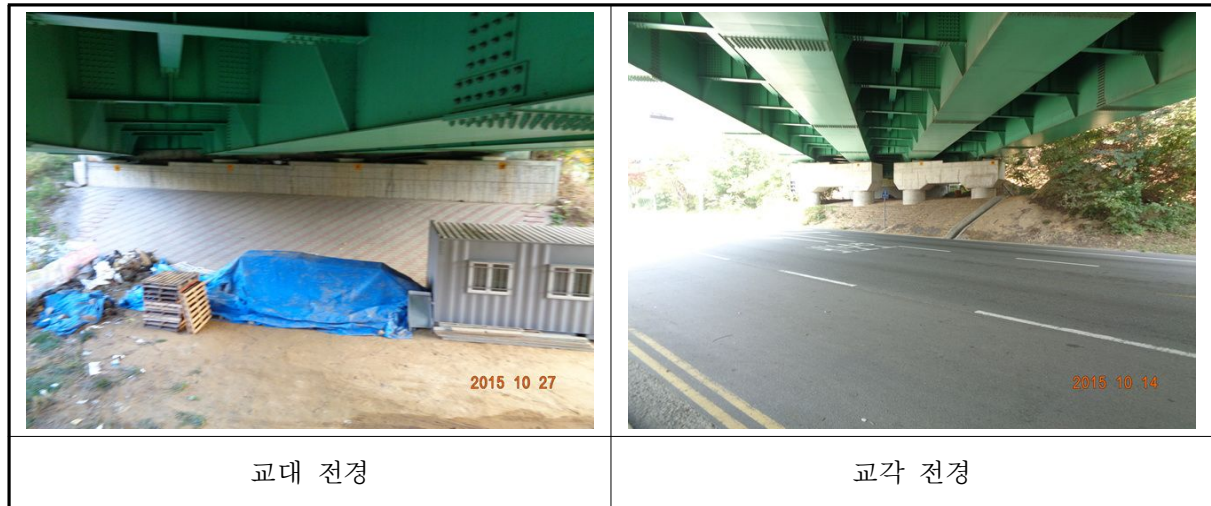
〈사진 3.17〉 교대 및 교각 전경

교대 및 교각은 미세균열 및 망상균열, 누수흔적, 콘크리트 파손이 발생한 상태로, 균열 및 망상균열은 시공초기 건조수축에 의한 비구조적 균열로 현 상태에서의 보수조치 보다는 향후 일괄적인 균열 표면보수를 실시하는 것이 바람직 할 것으로 판단된다. 교각 코핑부 하면에 발생한 균열은 휨균열로 판단되며, 주의관찰 후 손상의 진전시 주입보수 등의 조치가 필요하다.

기존 손상인 누수흔적, 콘크리트 파손은 경미하므로 주의관찰 후 보수가 요망된다.

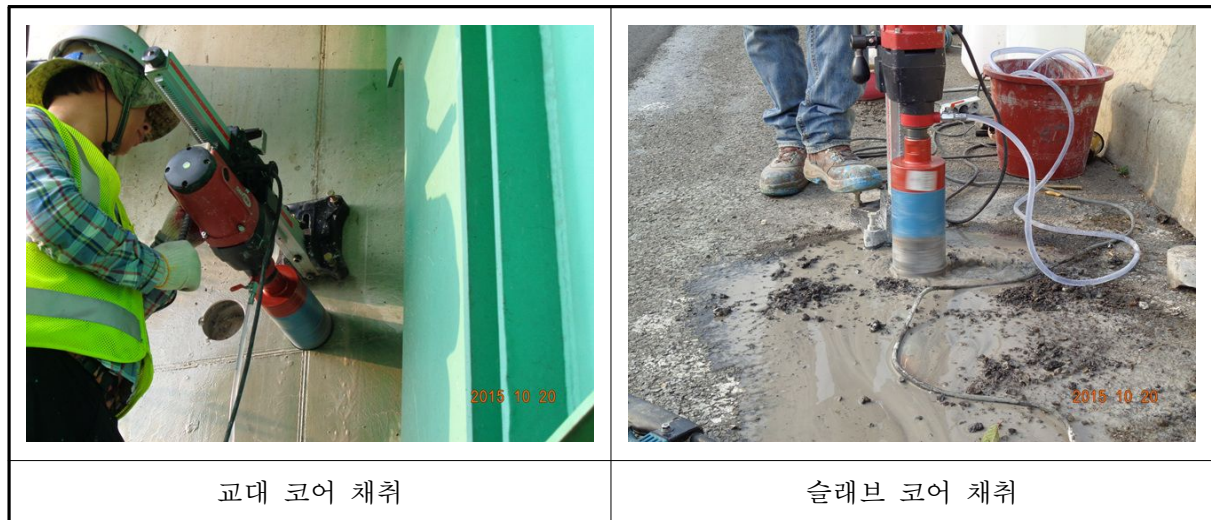
〈사진 3.20〉 압축강도 시험 현황

코어공시체에 의하여 강도를 측정한 결과, 상부구조는 29.4MPa, 하부구조 30.1~36.2MPa로 측정되었다. 이 결과 채취한 코어공시체는 상·하부구조 설계기준 강도 27MPa, 24MPa를 모두 만족시키는 양호한 상태로 판단되며, 건전부위로 평가 되었다.

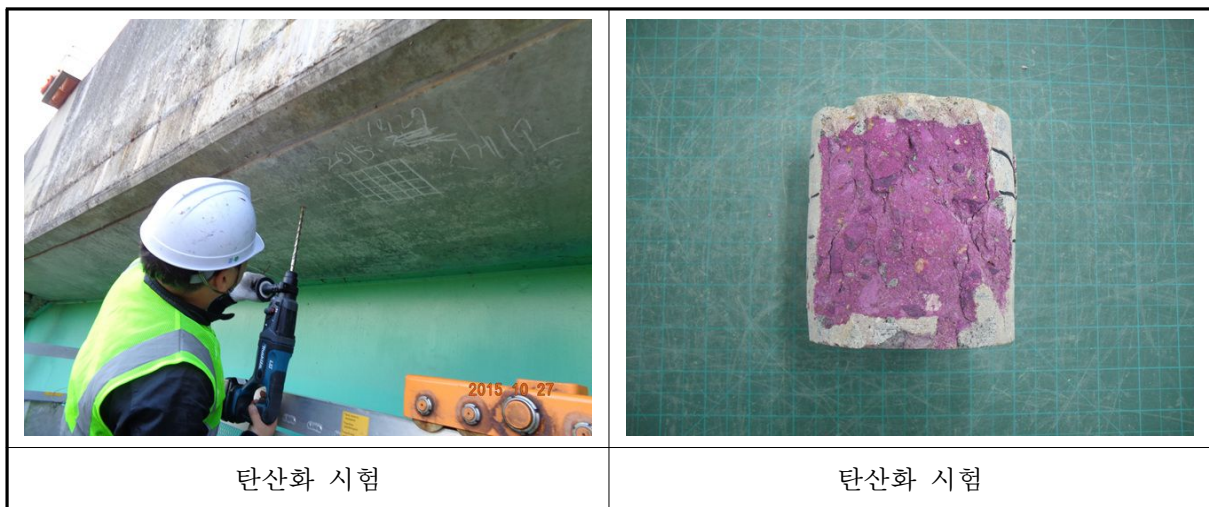
〈사진 3.22〉 탄산화 현황

탄산화 시험결과, 상부구조의 탄산화 깊이는 0.2mm~4.3mm, 하부구조의 경우 6.2mm~9.9mm로 측정되었다. 탄산화 잔여깊이 30mm이상으로 탄산화 상태등급 a등급으로 탄산화에 의한 철근부식 가능성이 없는 양호한 상태로 분석되었다.

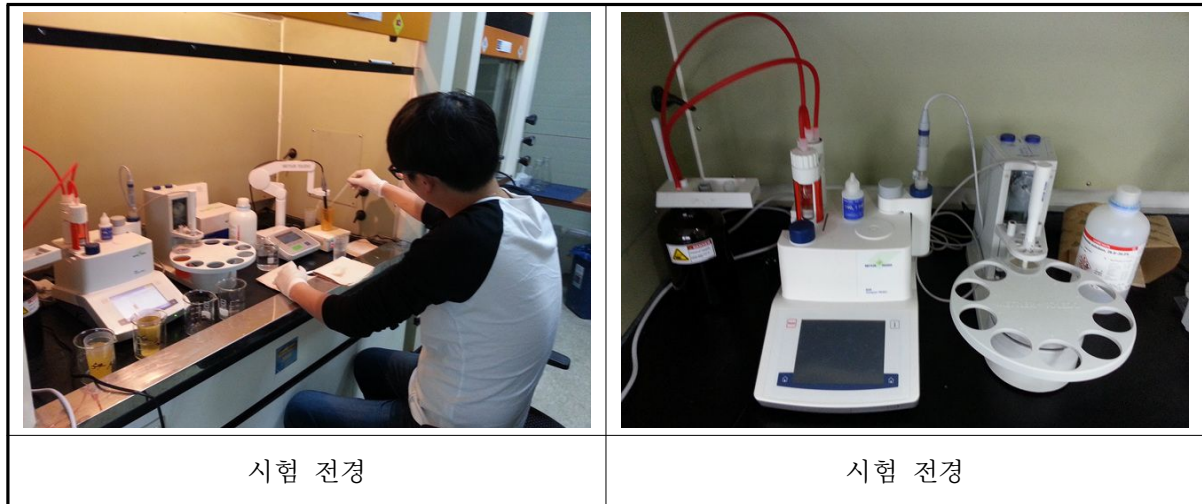
시험결과, S1 바닥판상면과 A1 전면에서 A등급(염화물에 의한 부식이 발생할 우려 없음), 그 외 P2 교각에서는 b등급(염화물이 함유되어 있으나, 부식발생 가능성 낮음)으로 분석되었다.

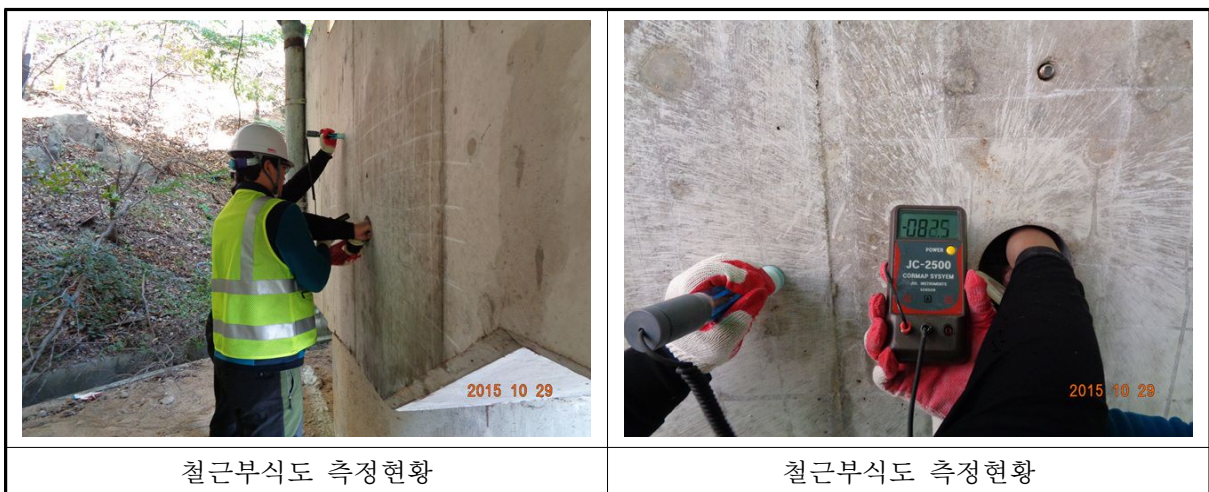
〈사진 3.25〉 철근부식도 현황

측정결과, A1, P1, P2 전위차는  $-40\text{mV} \sim -150\text{mV}$  정도의 분포를 나타내고 있으며, 측정결과를 전위에 의한 철근부식 평가기준과 비교·검토할 때 현재 대상 구조물의 부식확률은 약 10% 이하로 콘크리트 단면이 건전한 구간에 대해서는 철근부식이 활성화 될 가능성은 크지 않은 것으로 판단된다.

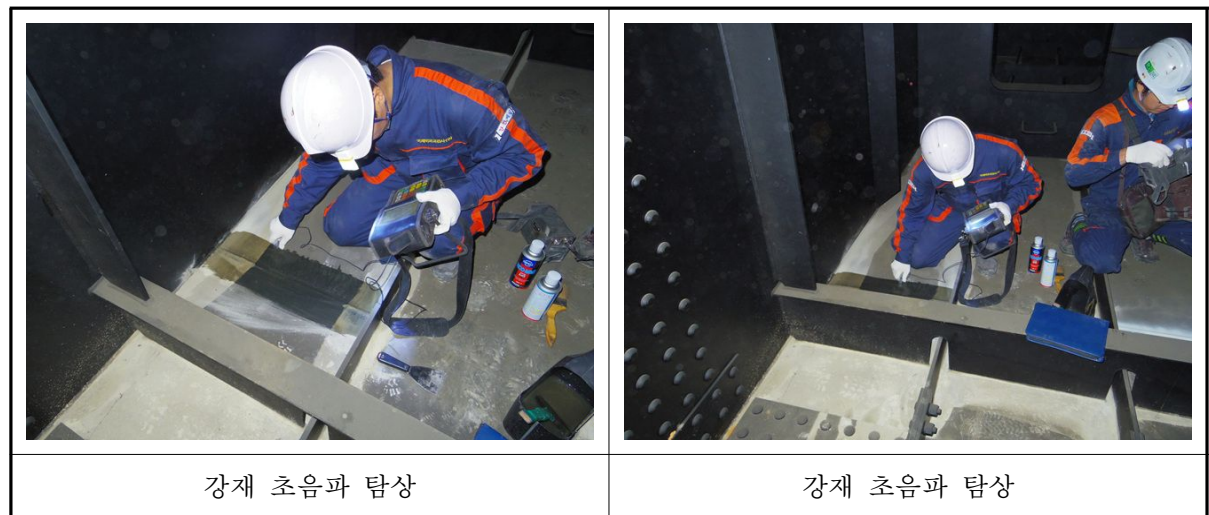
〈사진 3.26〉 강재 초음파탐상시험 현황

본 과업대상 구조물의 용접부 강재 초음파 탐상시험 결과 다음과 같이 결함 등급은 1등급으로 조사되어 양호한 것으로 판단된다.

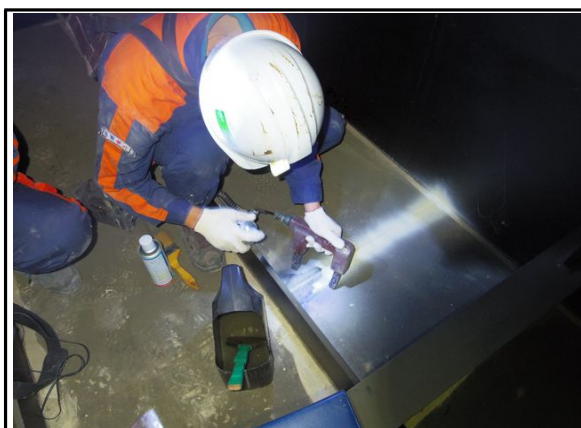
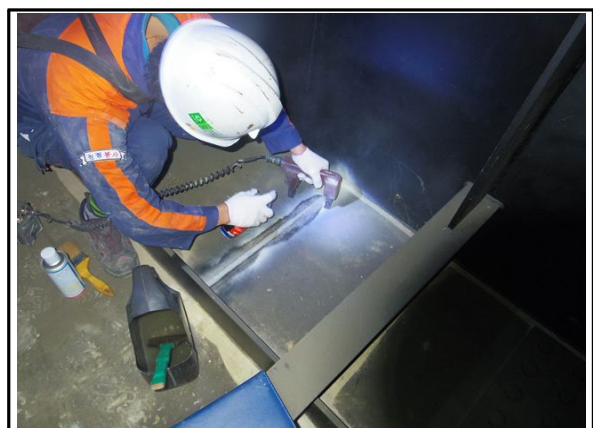
〈사진 3.27〉 자분탐상시험 현황

KS D 0213의 검사기준에 의거 시험대상 용접부 3개소에 대하여 자분탐상을 실시한 결과 기공 및 Under Cut 등 표면결함이 검출되지 않은 양호한 상태로 평가 되었다.
