## **제8장 보수 · 보강 및 유지관리방안**

# 제8장 보수·보강 및 유지관리방안

## 8.1 보수·보강방안

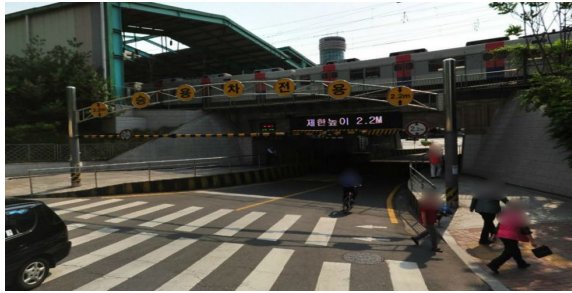
| 하부사진 | | 높이제한 장치 종류 | |
|---|---|---|---|
| | | 높이제한 구조물<br>(봉+LED표지판) | |

| 하부사진 | | 높이제한 장치 종류 | |
|---|---|---|---|
| 하부에 시도(충절로)가 지나고 있으며, 도로에서 거더까지의 거리가 4.8m로 조사되었다. 하부 중차량 통행이 잦아 높이제한 표지판, 제한봉 등의 설치가 필요하다 | | 높이제한 구조물<br>(H빔+표지판) | |
