## 제3장 현장조사 및 시험

### 3.1 개 요

원남교(상)는 충청남도 아산시 음봉면 원남리에 위치하며, 2004년에 준공되어 약 11년 동안 공용중인 교량이며, 연장은 330m이고 편도2차선으로 구성되어 있다. 하부구조는 교대의 경우 역T형, 교각은 T형으로 구성되어있다.

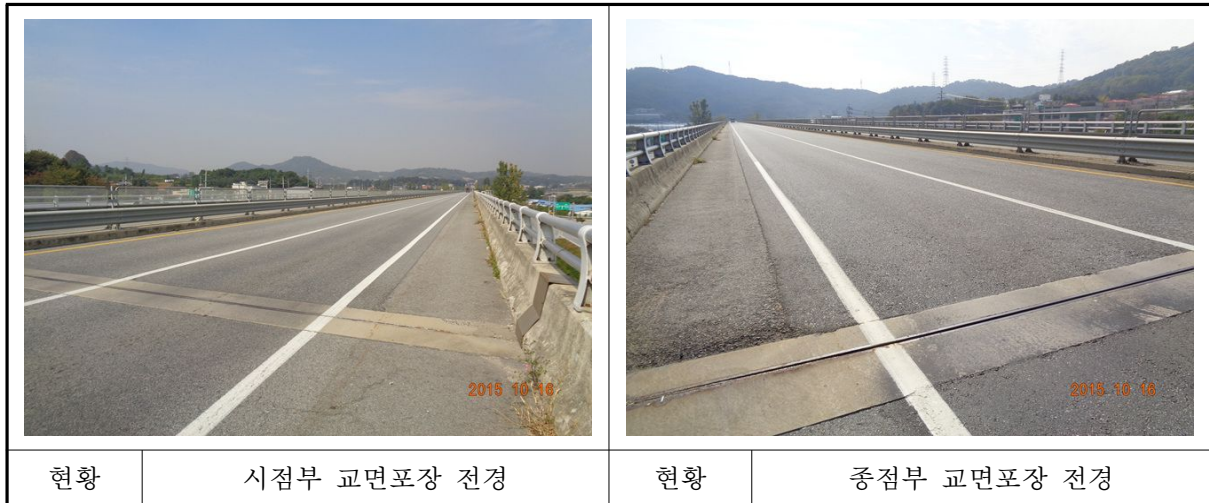
〈사진 3.2〉 교면포장 전경

본 교량의 교면은 보수불량, 소성변형, 아스콘 파손, 토사퇴적 등이 발생된 것으로 조사되었다. 2014년 정밀점검 이후 기존 손상의 진전은 없는 것으로 판단되며, 손상의 원인은 장기간 공용 및 시공시 다짐불량으로 인한 손상으로 판단되며, 손상의 상태는 경미한 정도이므로 지속적인 관찰 후 진전시 아스콘 패칭 등의 조치가 필요하다.

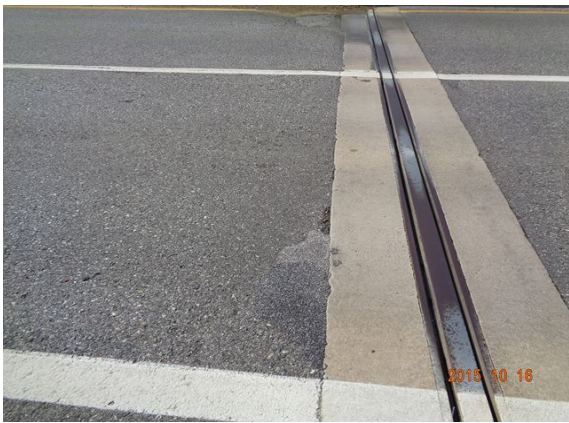
| 현황 | S3 보수불량 | 현황 | S3 소성변형 |

| 대책 | 지속적 관찰 후 조치(아스콘 패칭) | 대책 | 지속적 관찰 후 조치(아스콘 패칭) |

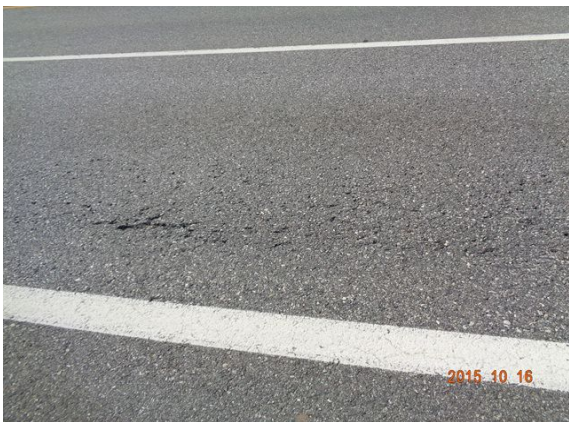
| 현황 | S6 소성변형 | 현황 | S7 보수불량 |

| 대책 | 지속적 관찰 후 조치(아스콘 패칭) | 대책 | 지속적 관찰 후 조치(아스콘 패칭) |

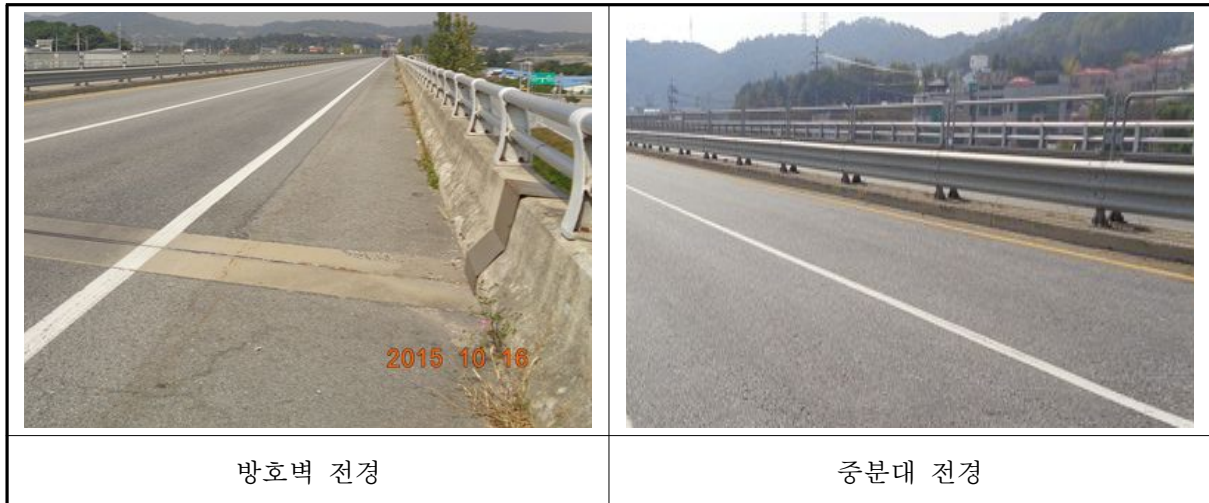
〈사진 3.4〉 난간 전경

외관조사결과 방호벽 콘크리트 열화, 균열, 박락 및 철근노출, 파손, 텔리네이트 탈락 등이 조사되었고, 콘크리트 열화는 전차점검에 비해 증가하였다. 콘크리트 열화 및 철근노출은 방호벽의 사용성 및 내구성 증진을 위하여 하단부 전구간 단면보수 및 내구수명 연장을 위한 표면처리 등의 조치가 권장된다. 텔리네이트 및 가드레일 변형은 외부충격에 의한 손상으로 사용성 확보를 위해 교체가 필요하며, 신규로 발생한 균열은 손상이 경미하므로 지속적 관찰 후 진전시 균열보수가 필요하다.

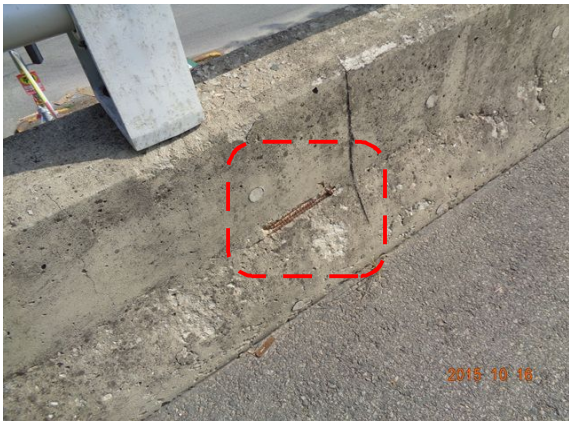
| 현황 | S4 철근노출 | 현황 | S7 철근노출 |

| 대책 | 단면보수 | 대책 | 단면보수 |

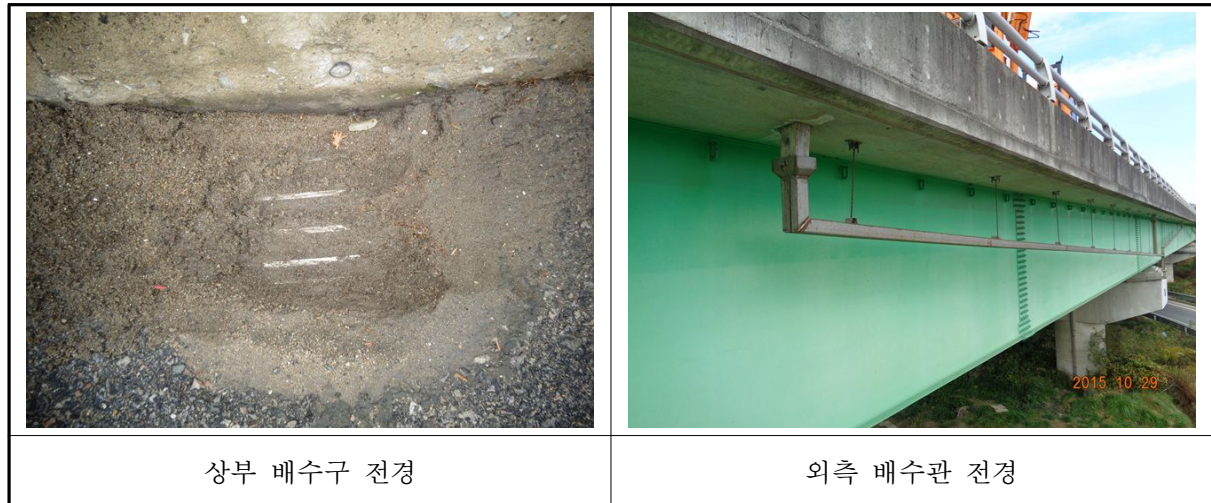
〈사진 3.6〉 배수시설 전경

외관조사결과 배수구 막힘이 조사되었으며, 이는 공용중 토사퇴적에 의한 것으로 우천시 체수를 유발하여 차량 주행성 및 사용성을 저하시키므로 주기적인 배수구 청소가 필요한 상태다.

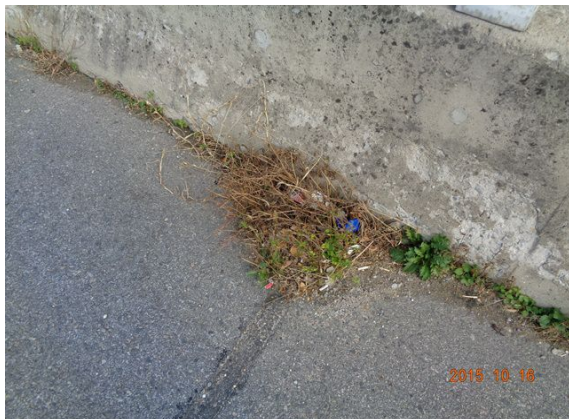
| 현황 | S1 배수구 막힘 | 현황 | S2 배수구 막힘 |

| 대책 | 청소 | 대책 | 청소 |

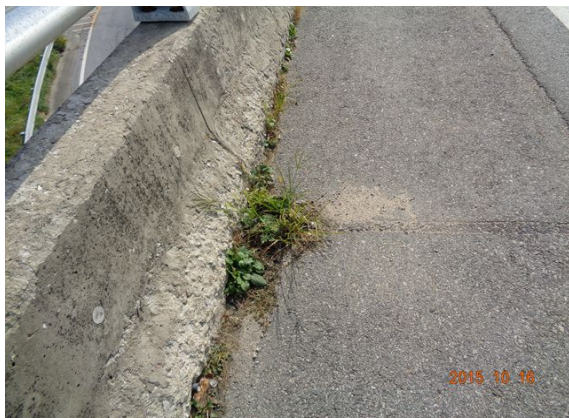
| 현황 | S6 배수구 막힘 | 현황 | S7 배수구 막힘 |

| 대책 | 청소 | 대책 | 청소 |

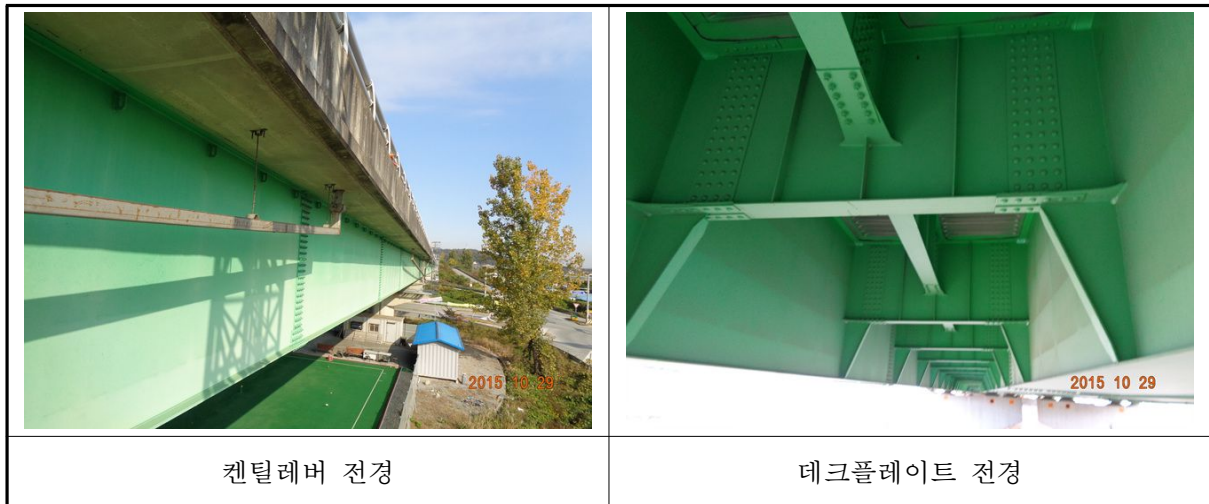
〈사진 3.10〉 바닥판하면 전경

외관조사결과, 캔틸레버에 미세균열이 발생된 상태로 조사되었다.

미세균열은 기존 점검시 누락된 손상으로 시공초기 건조수축에 의해 발생한 균열로 지속적인 관찰 후 진전시 표면처리 등의 조치가 필요하다.

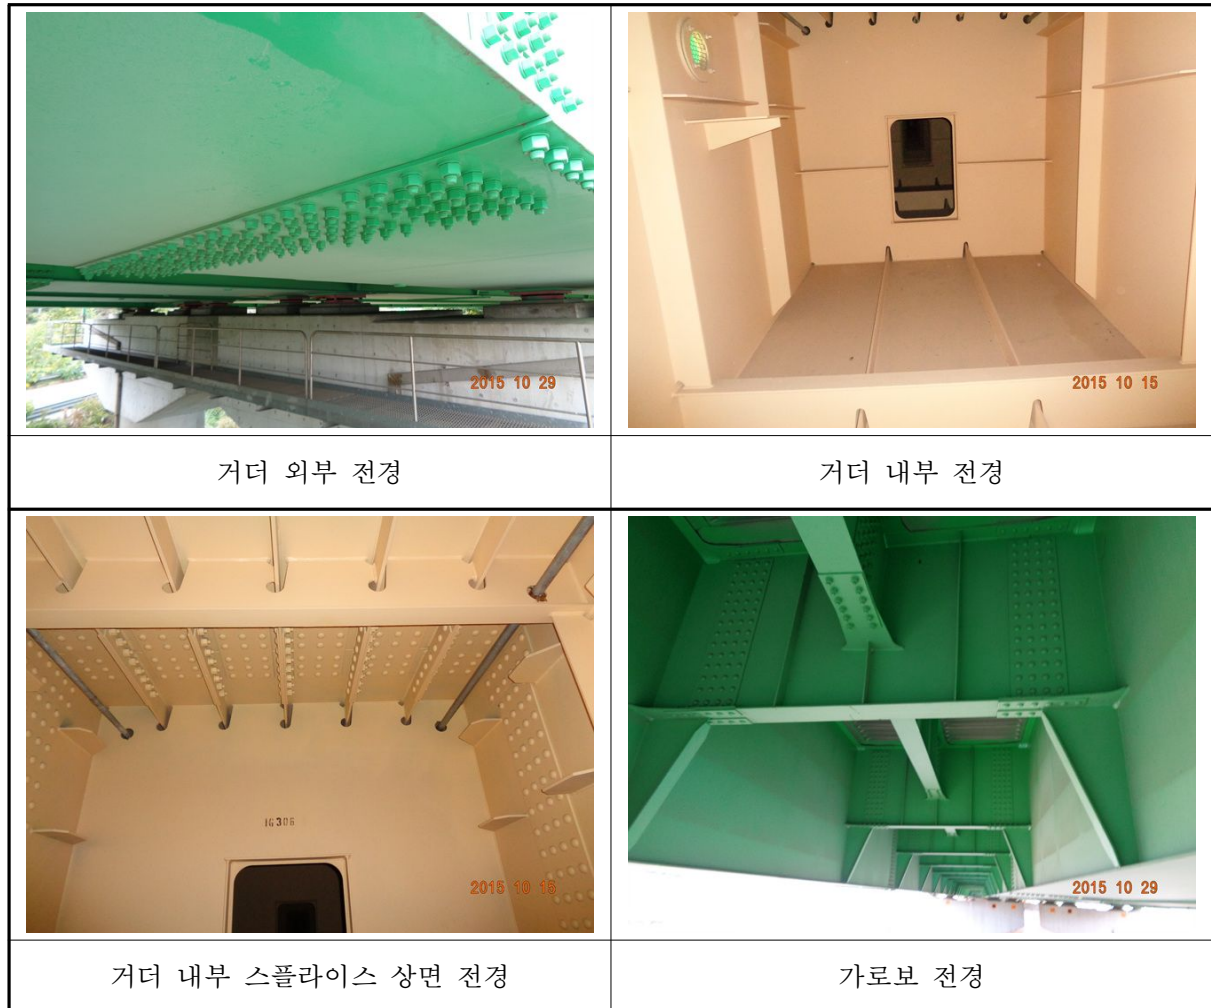
〈사진 3.12〉 거더 및 가로보 전경

거더 및 가로보 외관조사결과 거더외부 및 가로보는 손상이 없는 양호한 상태이며, 거더 내부는 누수흔적, 도장손상(박리, 긁힘), 매공미처리, 변형, 조명등 탈락 등이 조사되었다.

도장손상(긁힘, 박리)은 시공미흡 및 외부충격에 의한 손상으로 지속적인 관찰 후 진전시 재도장을 실시하는 것이 바람직하며, 우수유입, 매공미처리, 누수흔적은 시공초기 및 공용 중에 발생한 손상으로 정비(청소)가 필요하며, 이물질 퇴적은 외부인 출입에 의한 손상으로 금회 점검시 시건장치를 체결하였다.

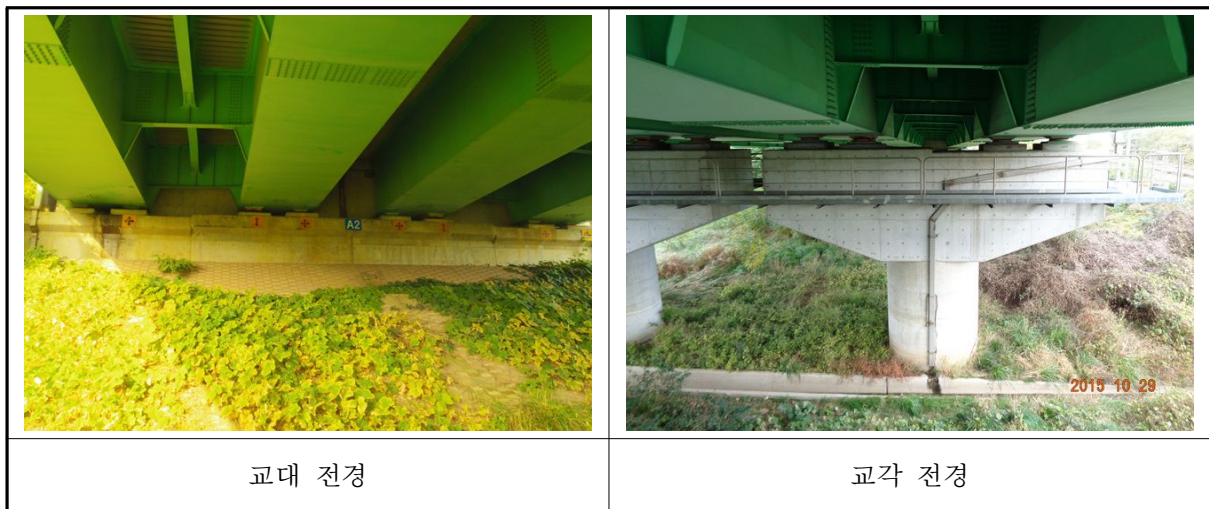
〈사진 3.16〉 교대 및 교각 전경

교대 및 교각은 균열 및 망상균열, 콘크리트 파손, 표면변색 등이 발생한 상태이다. 균열 및 망상균열은 시공초기에 발생한 비구조적 균열로서 0.3mm이상의 균열은 주입보수가 필요하며, 0.3mm미만의 균열 및 표면변색, 콘크리트 파손은 현 상태에서의 보수조치 보다는 향후 일괄적인 표면보수를 실시하는 것이 바람직 할 것으로 판단된다. 교대 A2에 신축이음부를 통한 누수가 발생하여 교대 상면에 체수흔적이 남아 있는 것이 조사되었고, 이는 우천시 지속적인 주의관찰 후, 유도배수시설 설치 등의 조치가 요망된다.

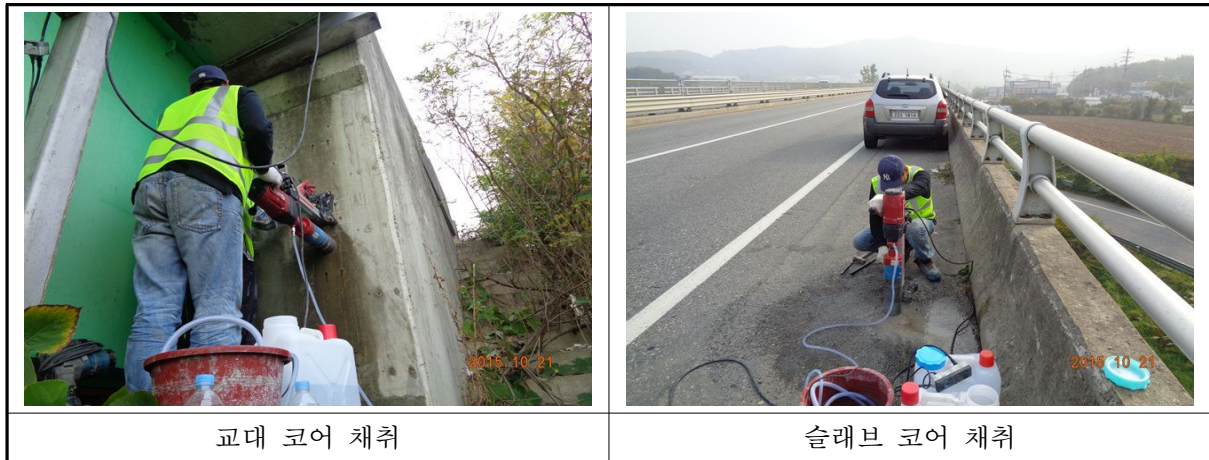
코어공시체에 의하여 강도를 측정한 결과, 상부구조는 27.1MPa, 하부구조 24.1~24.2MPa로 측정되었다. 이 결과 채취한 코어공시체는 상·하부구조 설계기준 강도 27MPa, 24MPa를 모두 만족시키는 양호한 상태로 판단되며, 건전부위로 평가 되었다.

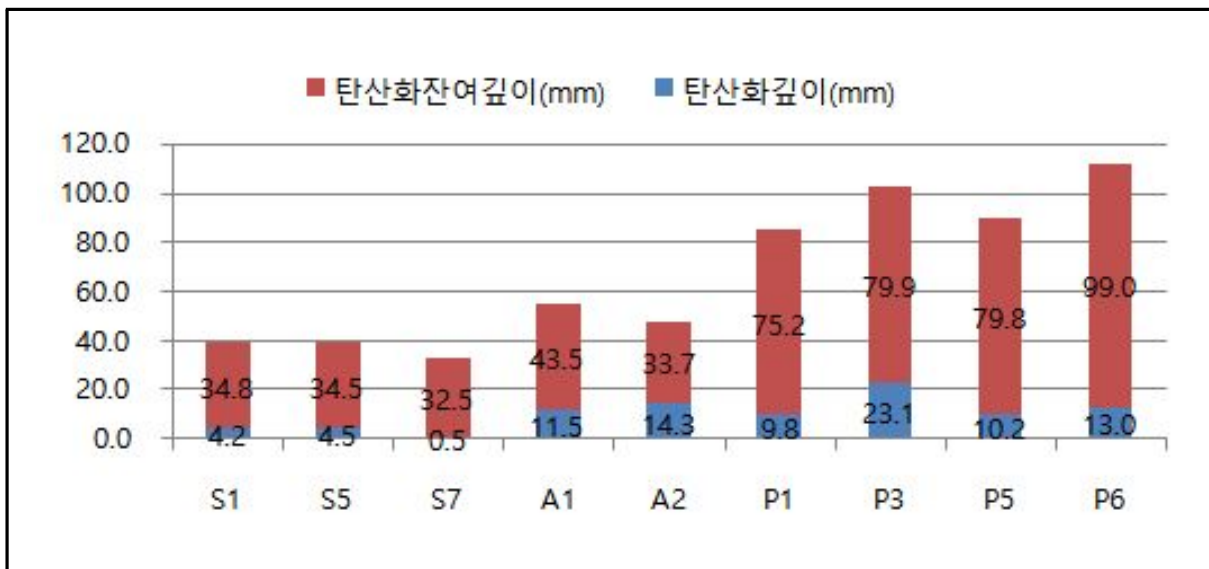
〈그림 3.15〉 탄산화시험 결과분석

탄산화 시험결과, 상부구조의 탄산화 깊이는 0.5mm~10.5mm, 하부구조의 경우 9.8mm~23.1mm로 측정되었다. 탄산화 잔여깊이 30mm이상으로 탄산화 상태등급 a등급으로 탄산화에 의한 철근부식 가능성이 없는 양호한 상태로 분석되었다.

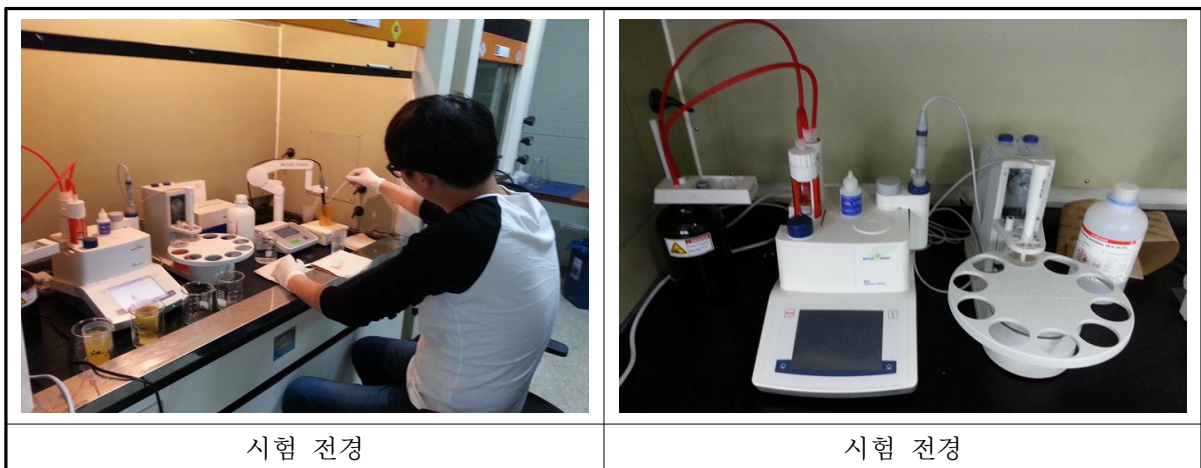
〈사진 3.23〉 염화물 함유량시험 현황 (시험실 제공)

시험결과, S7 및 A2에서 c등급(향후 염화물에 의한 부식 발생 가능성 높음)으로 분석되었다. c등급으로 분석된 상부구조의 경우 동절기 제설제(염화칼슘) 침투로 인한 것으로 판단되며, 향후 지속적인 유지관리를 실시하여 포장부 손상에 따른 하부 바닥판 열화 발생 여부를 확인해야 할 것이다.

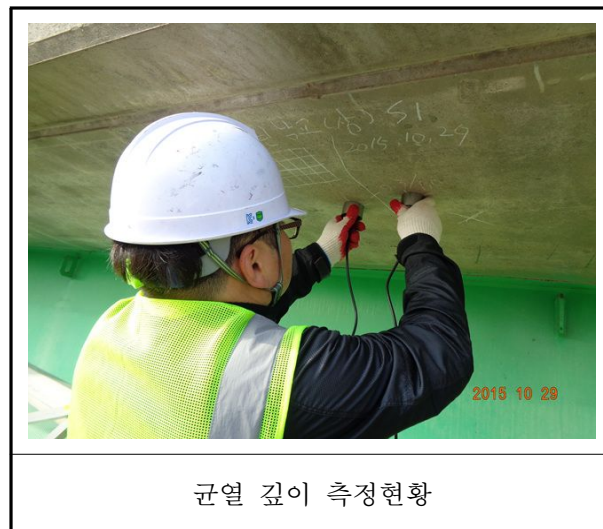
〈사진 3.24〉 균열 깊이 측정현황

균열 깊이 측정결과 총 3개소 피복두께 이상 균열깊이는 없는 것으로 나타났으며, 피복 두께 50% 미만으로 균열이 진행되지 않은 것으로 측정되어 지속적 관찰 후 진전시 표면처리 등의 조치가 필요 한 것으로 판단된다.

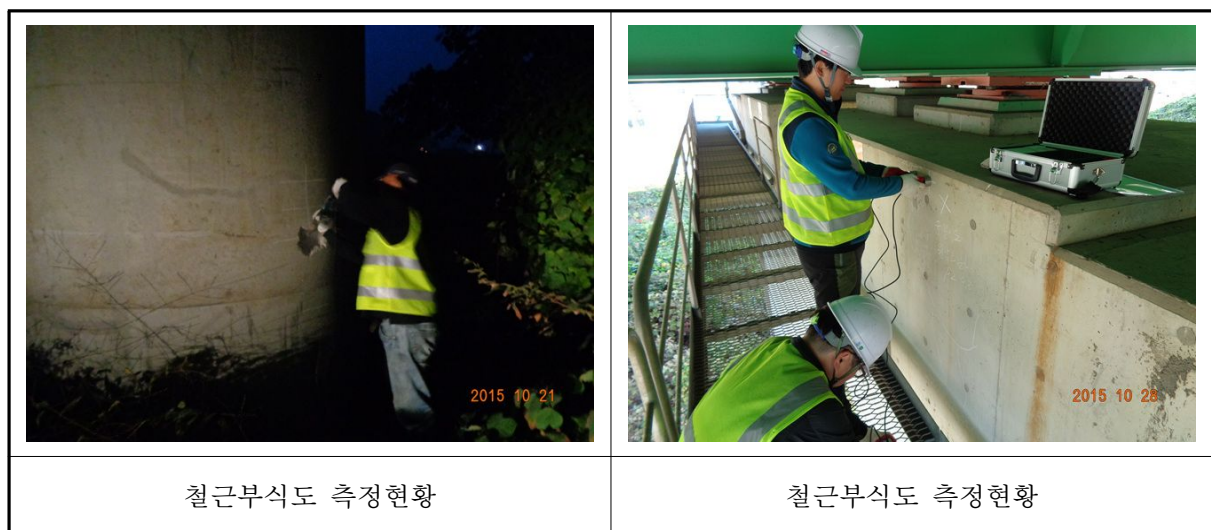
〈사진 3.25〉 철근부식도 현황

측정결과, P3, P5 전위차는  $-70\text{mV} \sim -160\text{mV}$  정도의 분포를 나타내고 있으며, 측정결과를 전위에 의한 철근부식 평가기준과 비교·검토할 때 현재 대상 구조물의 부식확률은 약 10% 이하로 콘크리트 단면이 건전한 구간에 대해서는 철근부식이 활성화 될 가능성은 크지 않은 것으로 판단되며, A2 흉벽 전위차는  $-160\text{mV} \sim -210\text{mV}$  정도의 분포를 나타내고 있으며, 측정결과 전위에 의한 철근부식 평가기준과 비교·검토할 때 현재 대상 구조물의 부식확률은 약 10% 이하로 콘크리트 단면이 건전한 구간에 대해서는 철근부식이 활성화 될 가능성은 크지 않으나, 일부 구간은 불명확한 것으로 나타났다.

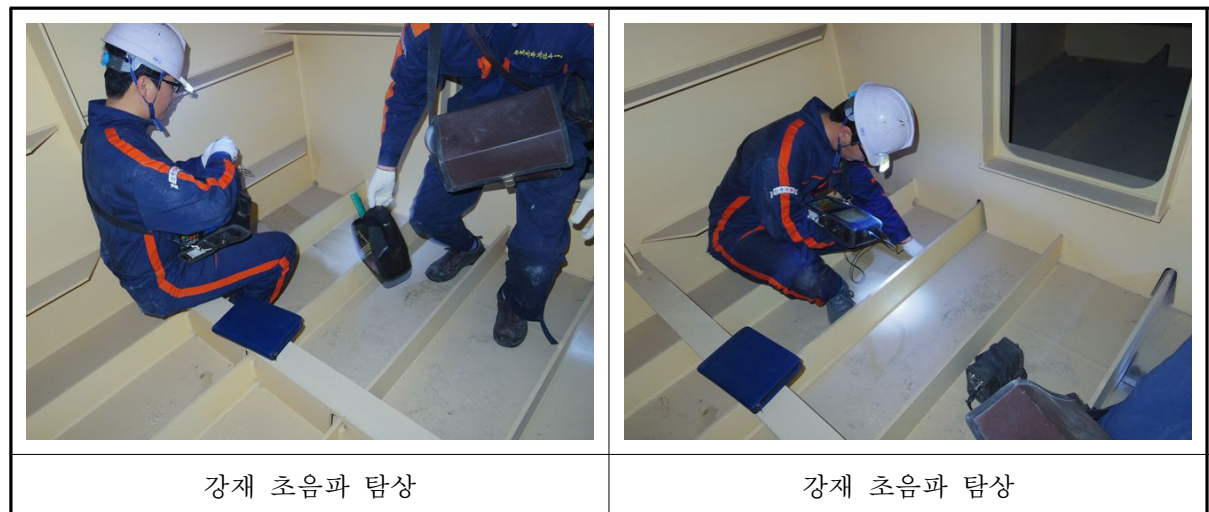
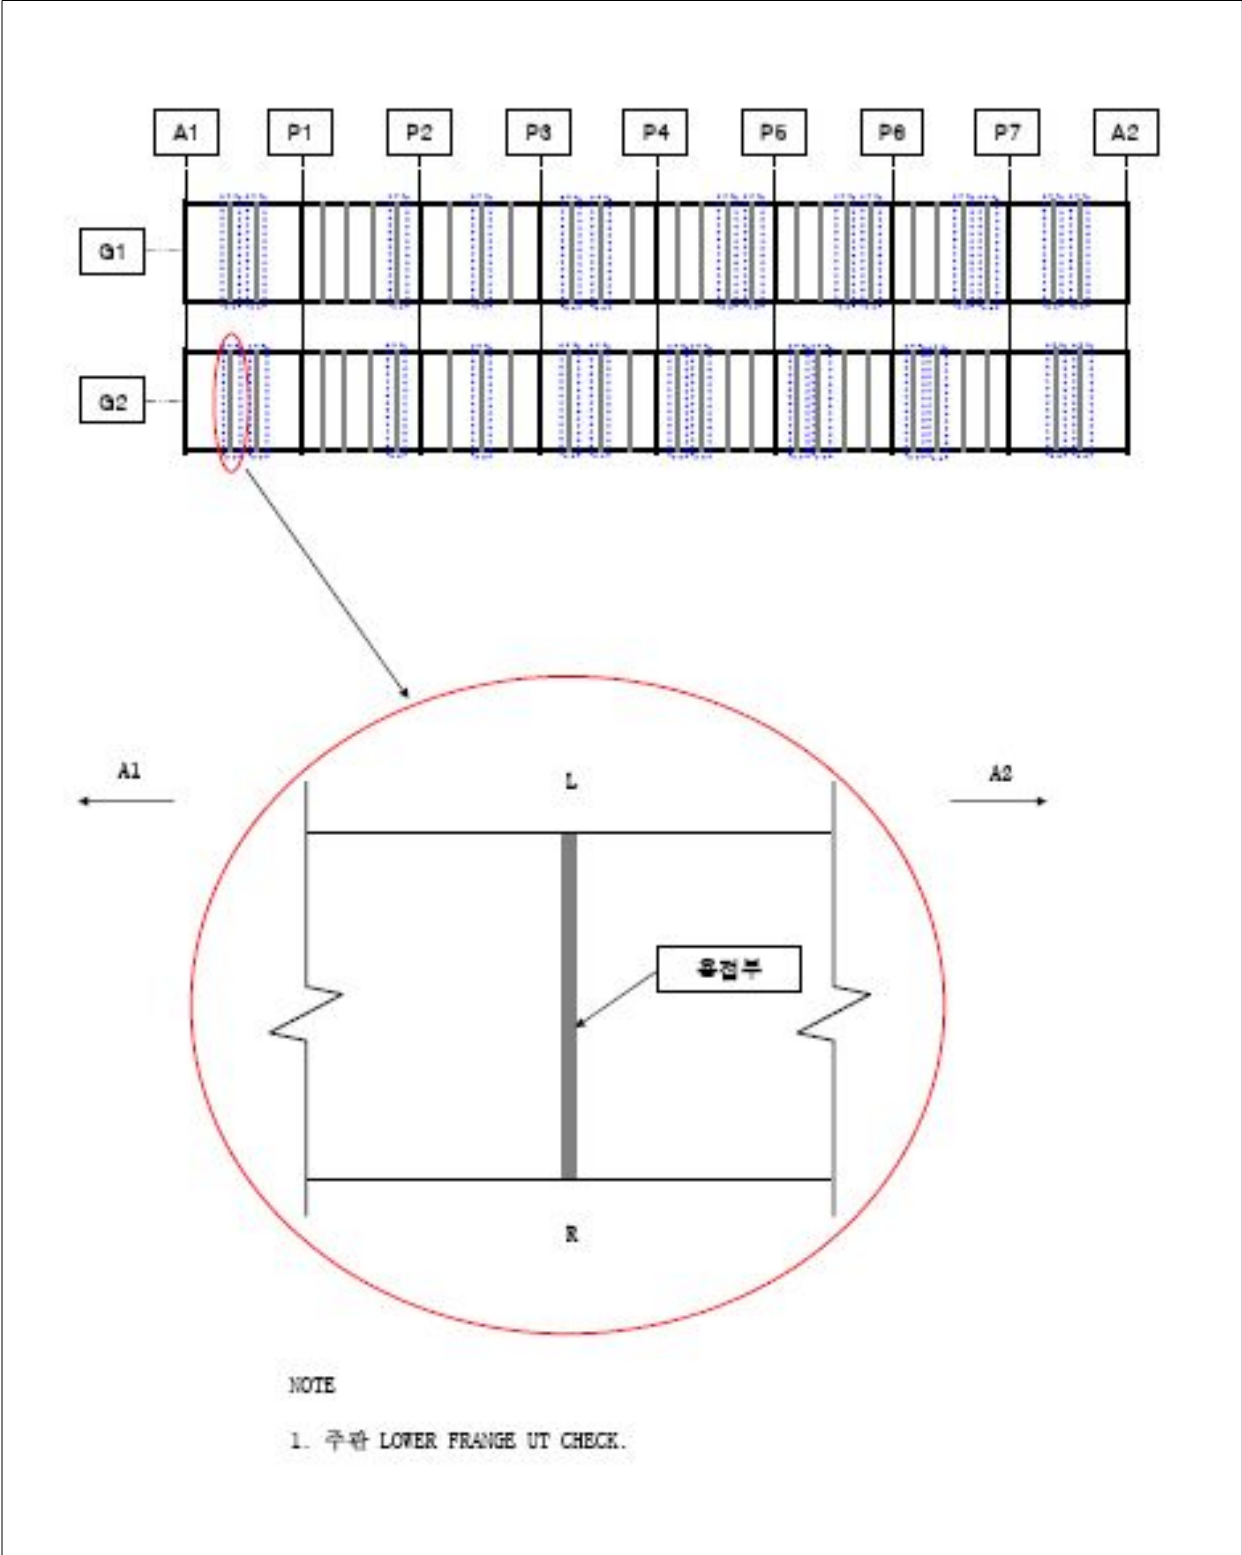
<그림 3.17> 강재초음파 위치도

본 과업대상 구조물의 용접부 강재 초음파 탐상시험 결과 다음과 같이 결함 등급은 1등급으로 조사되어 양호한 것으로 판단된다.

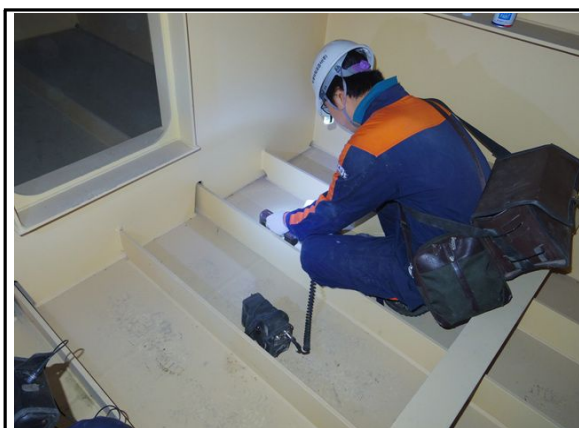
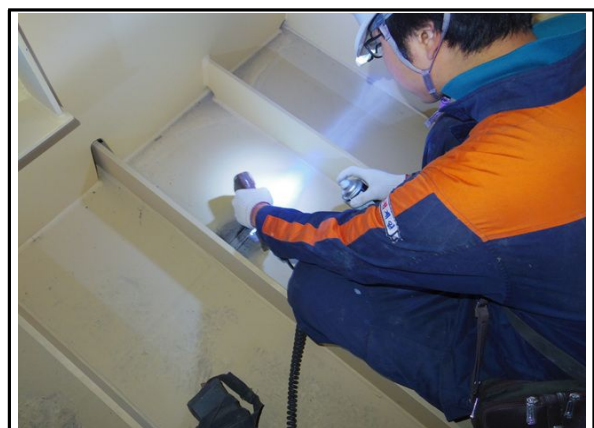
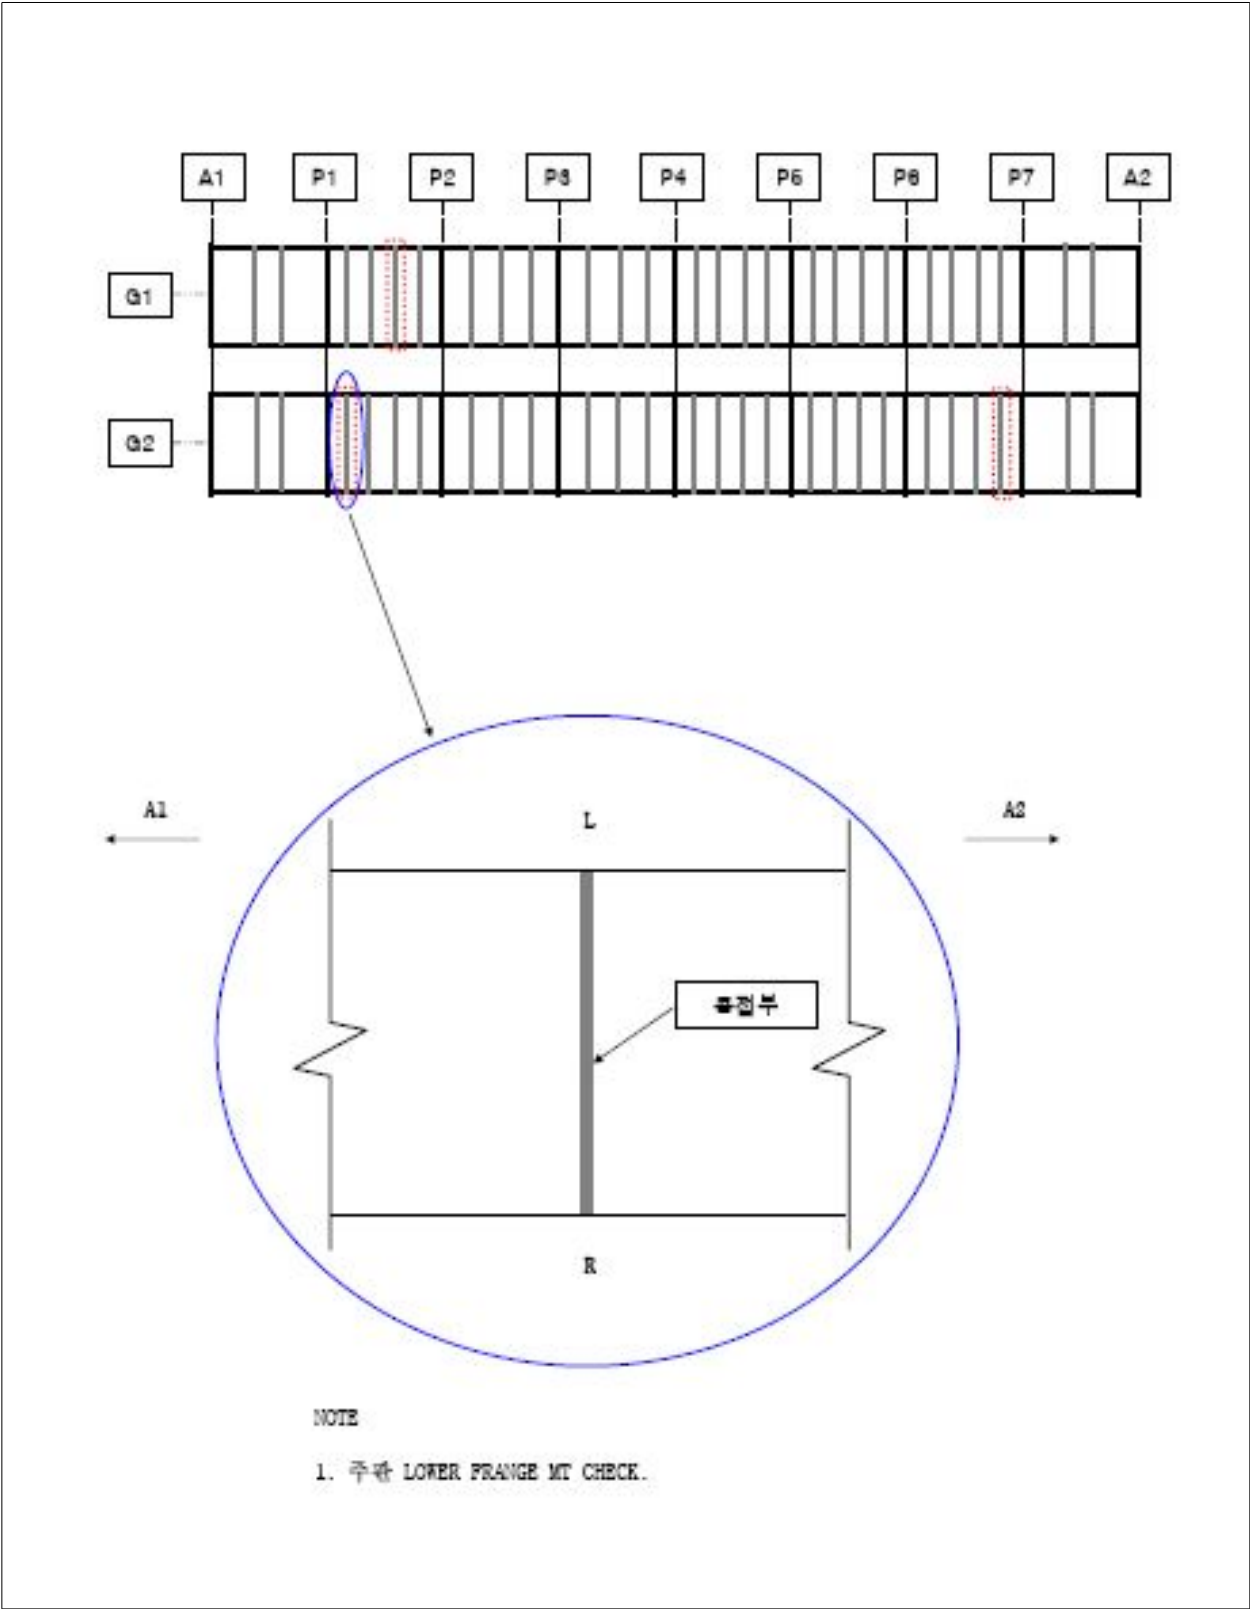
<그림 3.18> 자분탐상 위치도

KS D 0213의 검사기준에 의거 시험대상 용접부 3개소에 대하여 자분탐상을 실시한 결과 기공 및 Under Cut등 표면결함이 검출되지 않은 양호한 상태로 평가 되었다.
