## 제3장 현장조사 및 시험

## 3.1 개 요

원남교(하)는 충청남도 아산시 음봉면 원남리에 위치하며, 2004년에 준공되어 약 11년 동안 공용중인 교량이며, 연장은 330m이고 차로수는 편도2차선으로 구성되어 있다. 하부구조는 교대의 경우 역T형, 교각은 T형으로 구성되어있다.

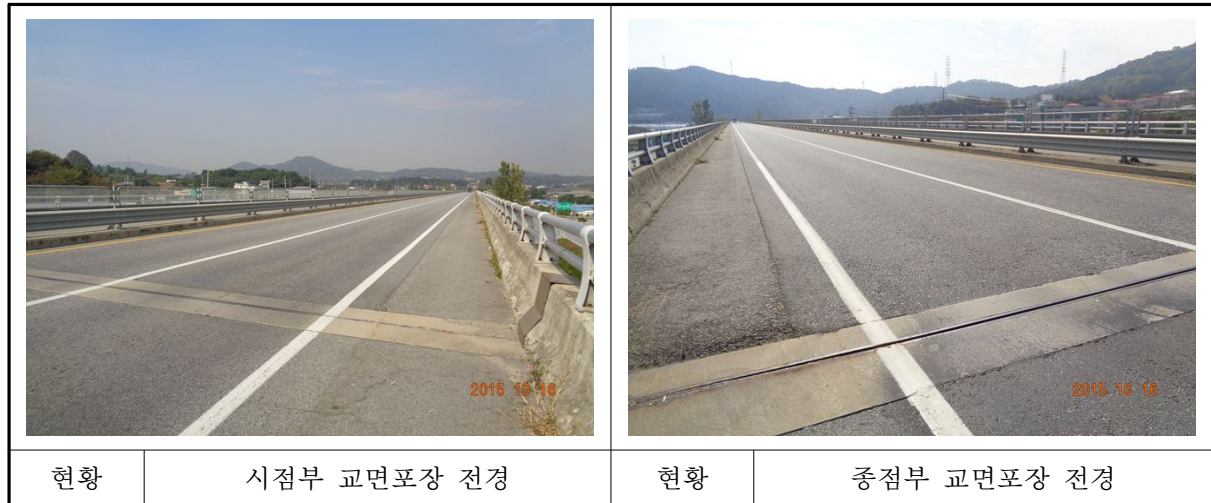
〈사진 3.2〉 교면포장 전경

본 교량의 교면은 아스콘 포장으로 시공되었으며, 외관조사결과 보수불량, 아스콘 망상균열 등이 발생된 것으로 조사되었다.

2014년 정밀점검 이후 기존 손상의 진전은 없는 것으로 조사되었으며, 손상의 원인은 장기간 공용 및 보수시 다짐불량으로 판단된다. 손상의 상태는 경미한 정도로서 지속적인 관찰 후 진전시 아스콘 패칭 등의 조치가 필요하다.

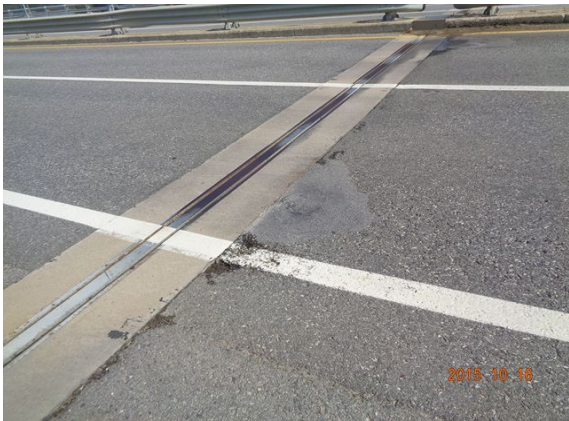
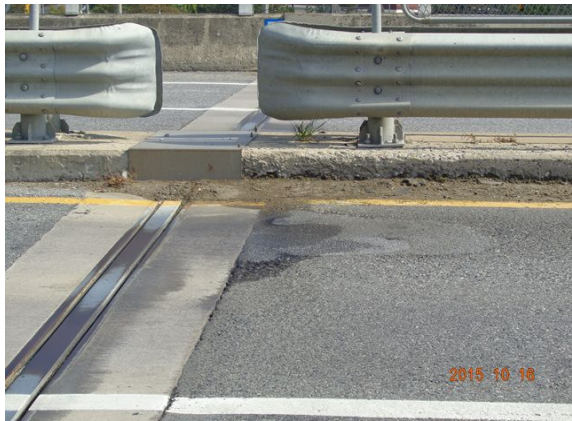
| 현황 | S3 보수불량 | 현황 | S3 보수불량 |

| 대책 | 지속적 관찰 후 조치(아스콘 패칭) | 대책 | 지속적 관찰 후 조치(아스콘 패칭) |

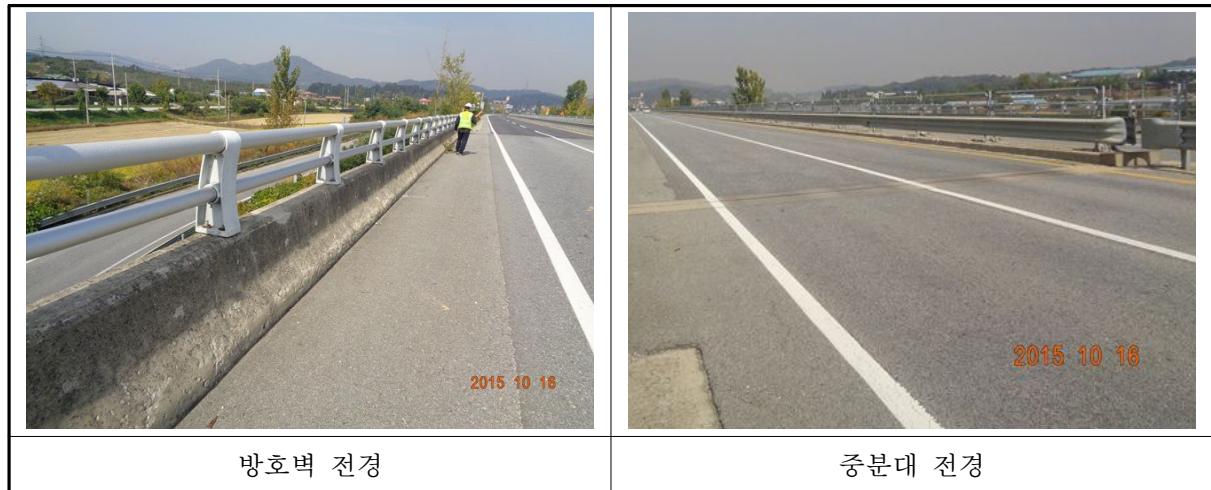
〈사진 3.4〉 난간 전경

외관조사결과 방호벽 철근노출, 텔리네이트 탈락, 방호벽 및 중분대 콘크리트 열화가 조사되었고, 방호벽 측면 콘크리트 열화는 전차점검에 비해 손상이 증가하였다. 콘크리트 열화 및 철근노출은 방호벽의 사용성 및 내구성 증진을 위하여 하단부 전구간 단면보수 및 내구수명 연장을 위한 표면처리 조치가 권장된다. 텔리네이트 탈락은 외부충격에 의한 손상으로 교체가 필요하다.

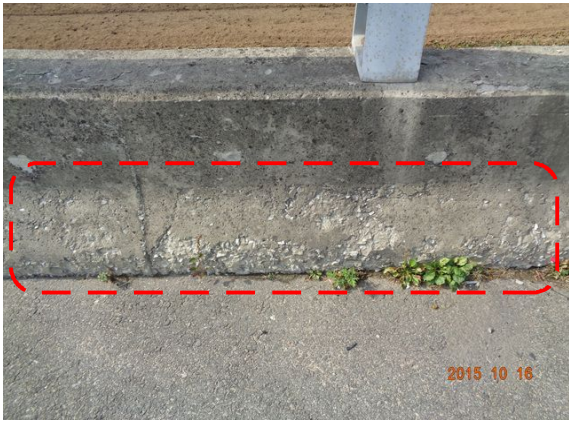
| 현황 | S6 측면 전구간 열화 | 현황 | S7 측면 전구간 열화 |

| 대책 | 단면보수+표면처리 | 대책 | 단면보수+표면처리 |

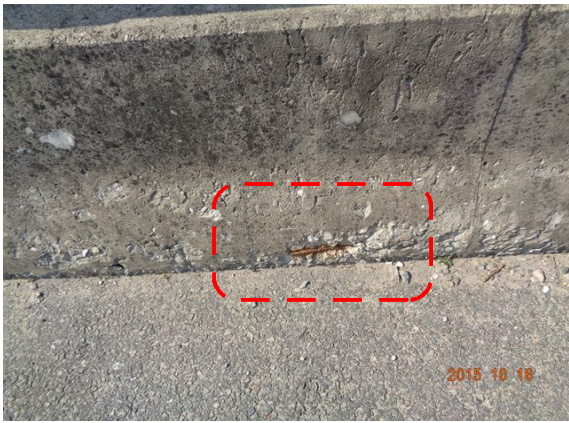
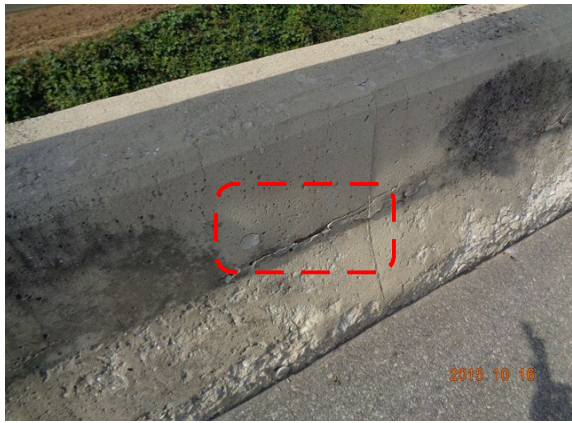
| 현황 | S2 철근노출 | 현황 | S6 철근노출 |

| 대책 | 단면보수 | 대책 | 단면보수 |

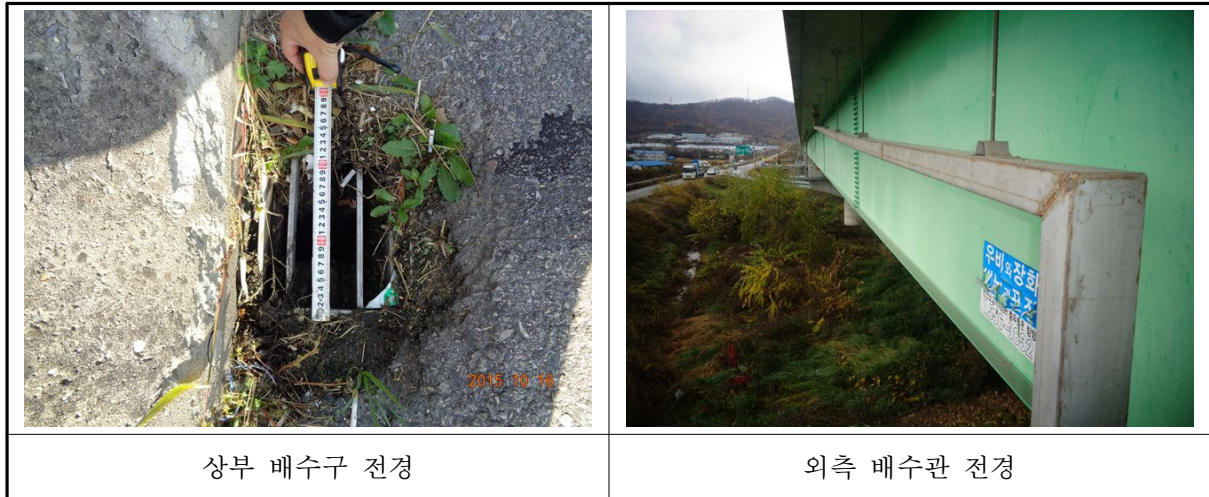
〈사진 3.6〉 배수시설 전경

외관조사결과 배수구 막힘과 배수관 부식이 조사되었으며, 배수구 막힘은 공용중 토사퇴적에 의한 것으로 이는 우천시 체수를 유발하여 차량의 주행성을 저하시키므로 주기적인 배수구 청소가 필요한 상태이고, 배수관 부식은 공용기간 증가로 인하여 발생한 손상으로 손상의 정도가 미미하므로, 주의관찰 후 교체가 필요하다.

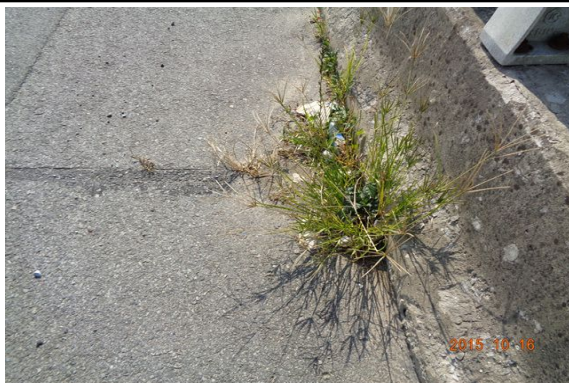
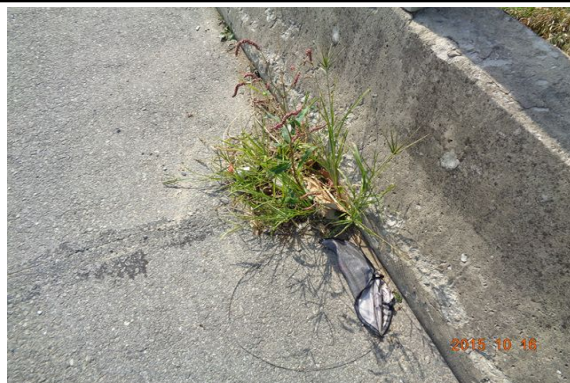
| 현황 | S1 배수구 막힘 | 현황 | S2 배수구 막힘 |

| 대책 | 청소 | 대책 | 청소 |

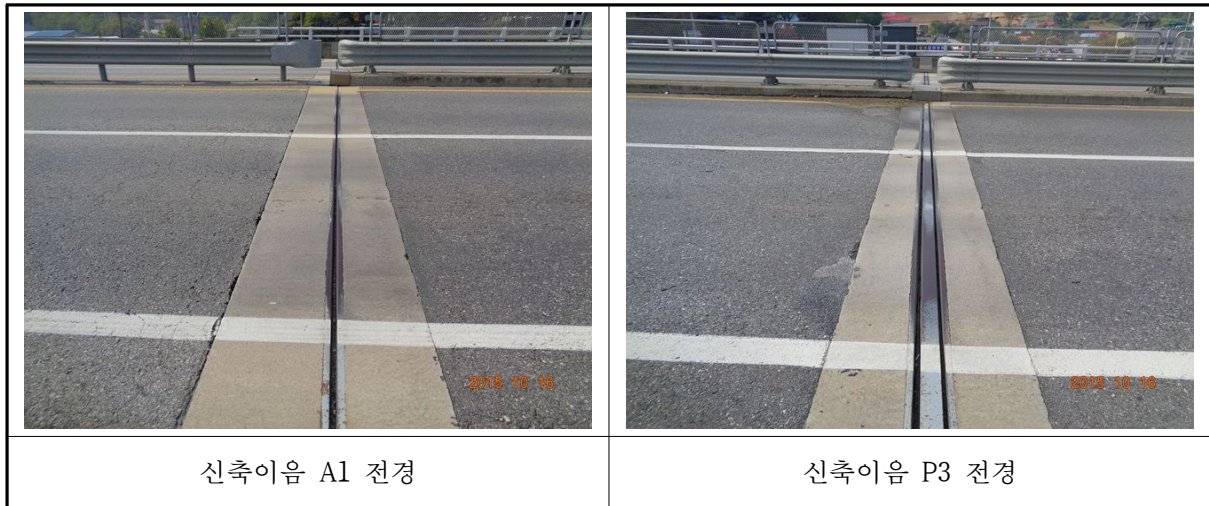
〈사진 3.8〉 신축이음 전경

외관조사결과 후타재 망상균열, 본체 토사퇴적이 발생한 상태로 조사되었다. 후타재 망상균열은 건조수축에 의한 시공초기 균열로 현 상태에서의 보수조치 보다는 지속적 관찰을 실시한 후, 손상 진전시 보수를 실시하는 것이 바람직하다. 본체 유간 토사퇴적은 주기적인 청소를 실시하는 유지관리가 요망된다.

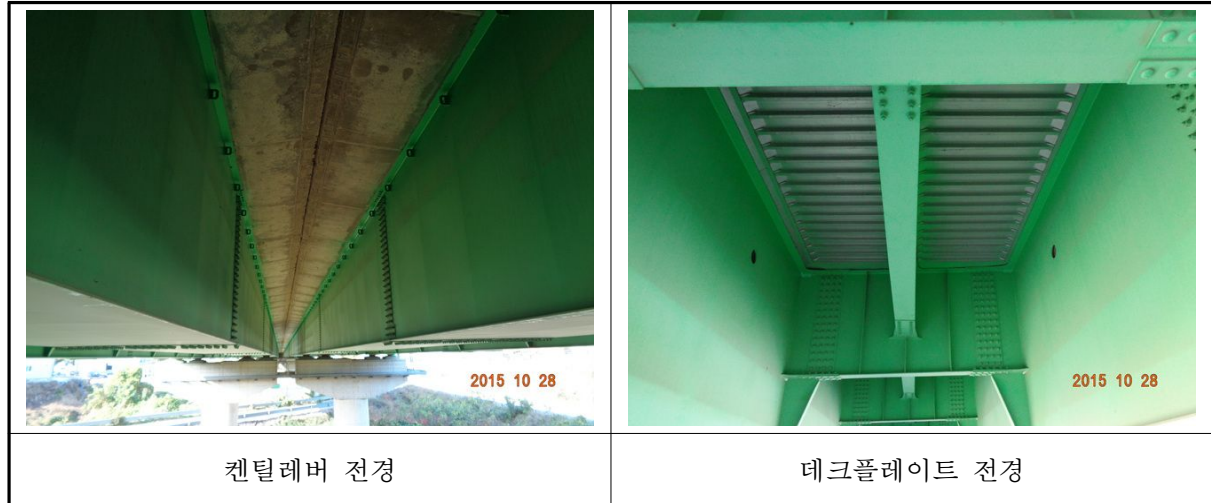
〈사진 3.11〉 바닥판하면 전경

외관조사결과 캔틸레버에 미세균열, 백태, 재료분리, 파손이 발생한 상태로 조사되었다.

미세균열은 기존 점검시 누락된 손상으로 시공초기 건조수축에 의해 발생한 균열로서 지속적인 관찰 후 진전시 표면처리 등의 조치가 필요하며, 백태, 재료분리, 파손은 손상이 경미하므로 지속적인 주의관찰이 요망된다.

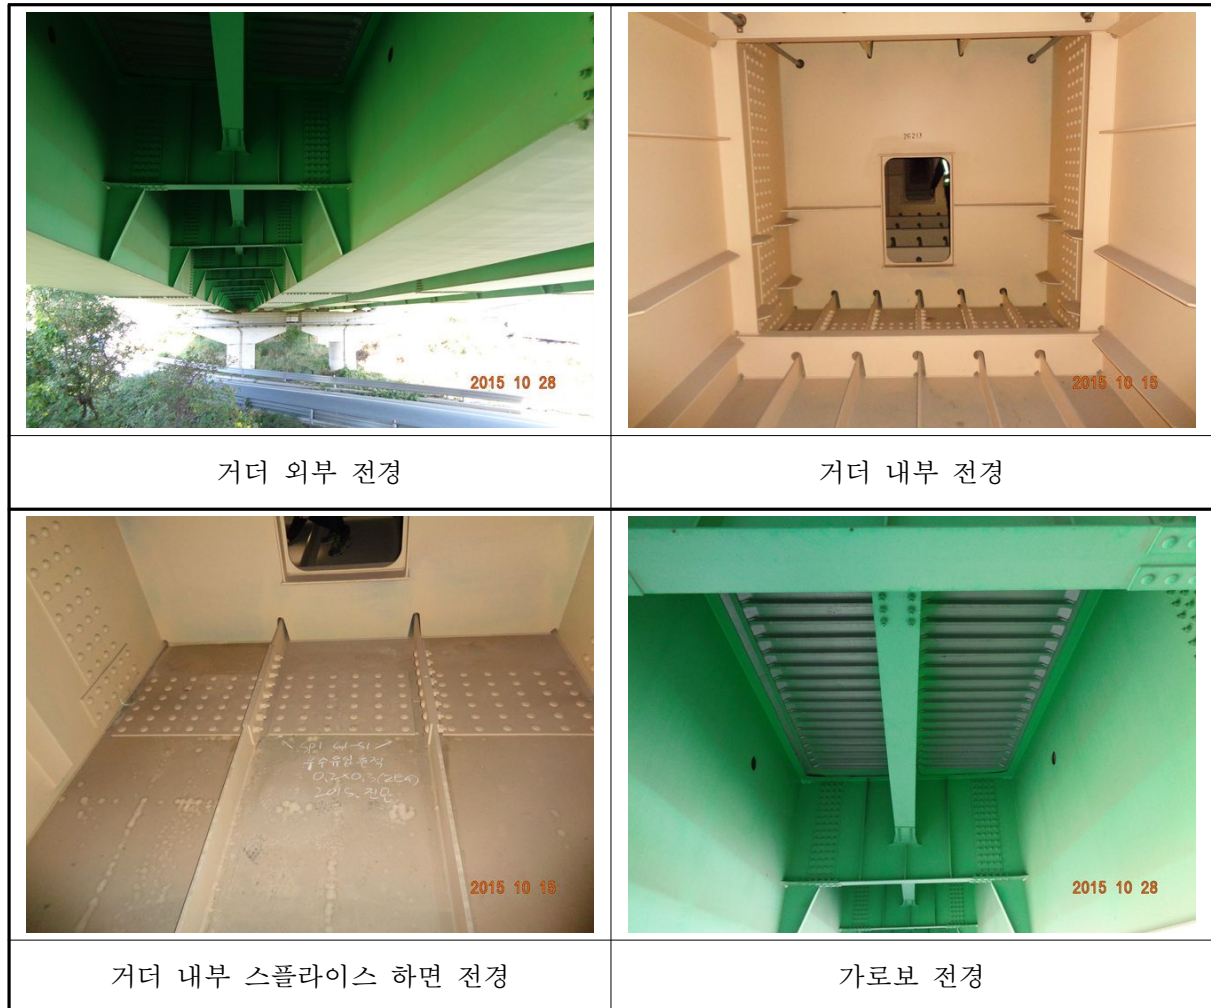
〈사진 3.13〉 거더 및 가로보 전경

거더 및 가로보 외관조사결과 거더외부 및 가로보는 손상이 없는 양호한 상태이며, 거더 내부는 부식, 누수흔적, 볼트 체결불량, 매공미처리 등의 손상이 조사되었다.

거더내부에 발생한 누수흔적, 매공미처리는 시공초기에 발생한 손상으로 청소 등의 조치가 필요하며, 이물질 퇴적은 외부인 출입에 의한 손상으로 금회 점검시 시건장치를 체결하였다.

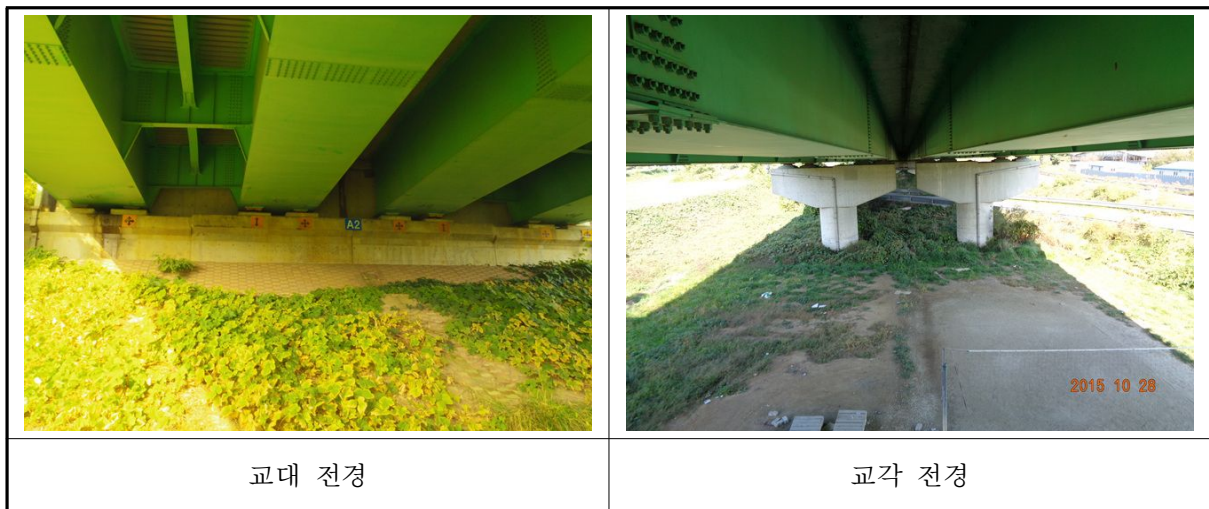
〈사진 3.17〉 교대 및 교각 전경

교대 및 교각은 균열 및 망상균열, 들뜸, 누수흔적 등이 발생한 상태이다. 균열 및 망상균열은 시공초기 건조수축에 의한 비구조적 균열로 0.3mm이상의 균열은 주입보수가 필요하며, 0.3mm미만의 균열 및 파손, 신축이음 하부를 통한 누수흔적은 현 상태에서의 보수조치보다는 향후 일괄적인 보수를 실시하는 것이 바람직 할 것으로 판단된다.

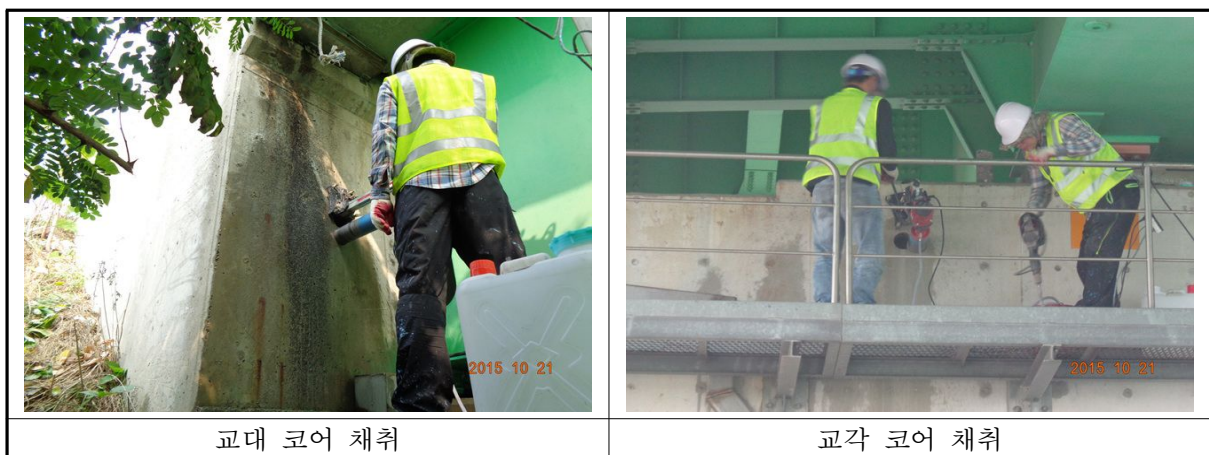
교대 코어 채취

교각 코어 채취

코어공시체에 의하여 강도를 측정한 결과, 상부구조는 27.5MPa, 하부구조 24.2~24.4MPa로 측정되었다. 이 결과 채취한 코어공시체는 상·하부구조 설계기준 강도 27MPa, 24MPa를 모두 만족시키는 양호한 상태로 판단되며, 건전부위로 평가 되었다.

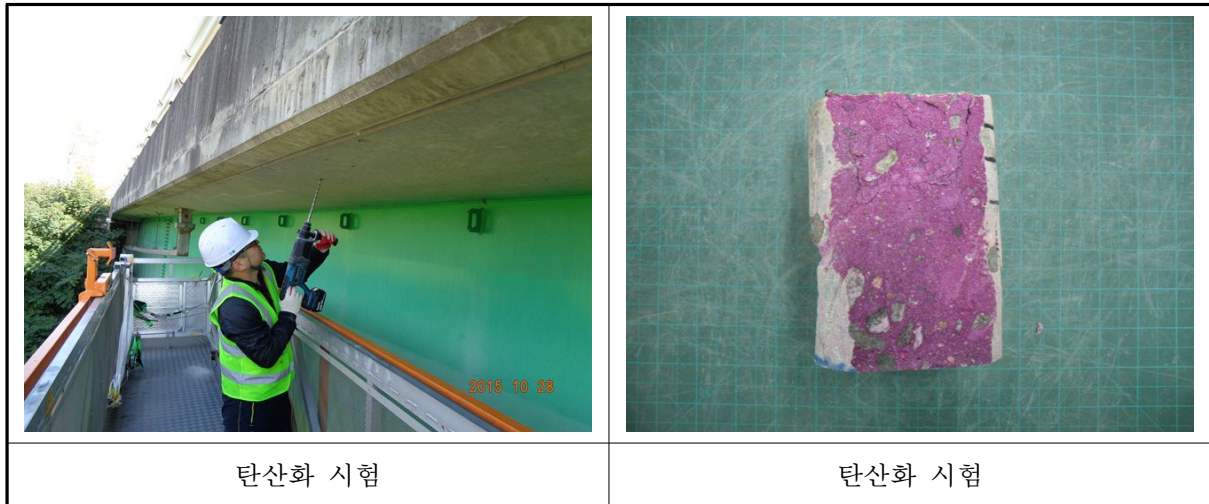
〈사진 3.23〉 탄산화 현황

탄산화 시험결과, 상부구조의 탄산화 깊이는 0.7mm~12.0mm, 하부구조는 11.0mm~23.1mm로 측정되었다. 탄산화 잔여깊이 30mm이상으로 탄산화 상태등급 a등급으로 탄산화에 의한 철근부식 가능성이 없는 양호한 상태로 분석되었다.

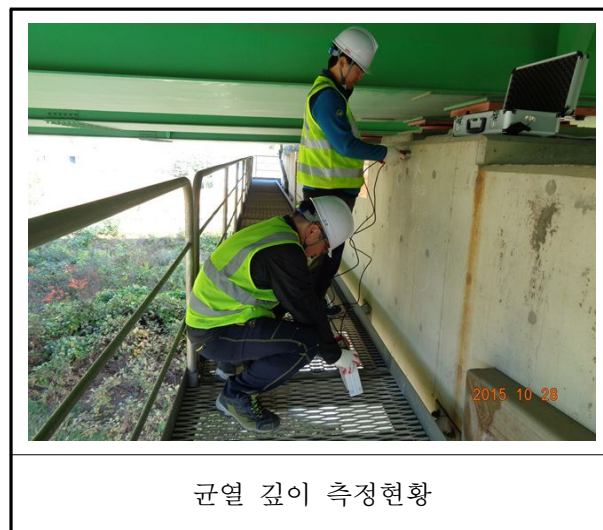
〈사진 3.25〉 균열 깊이 측정현황

균열 깊이 측정결과 총 3개소 피복두께 이상 균열깊이는 없는 것으로 나타났으며, 피복 두께 50% 미만으로 균열이 진행되지 않은 것으로 측정되어 지속적 관찰 후 진전시 표면처리 등의 조치가 필요한 것으로 판단된다.

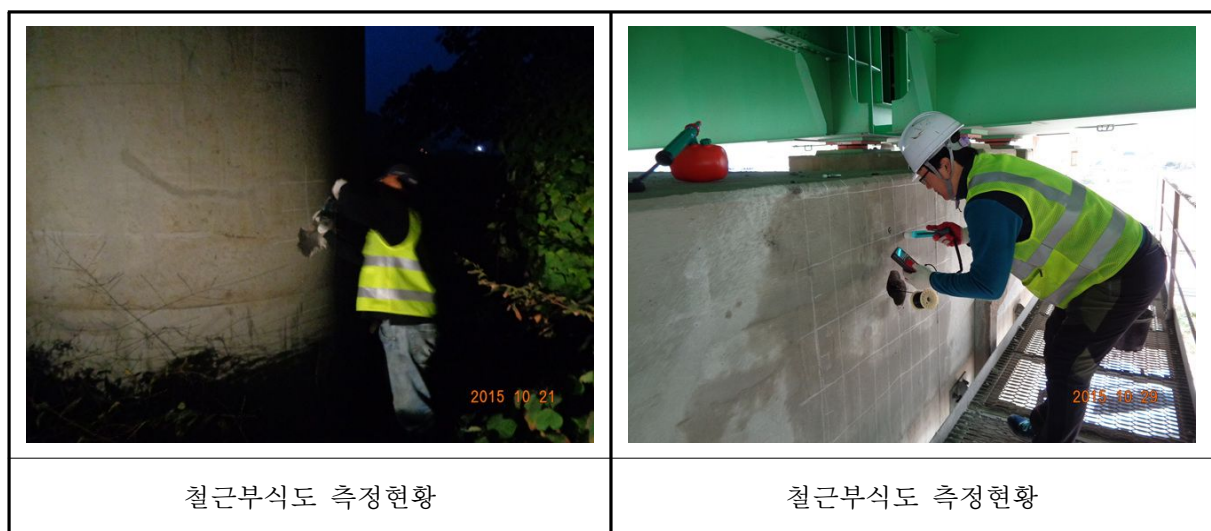
〈사진 3.26〉 철근부식도 현황

측정결과, A2, P3, P5 전위차는  $-30\text{mV} \sim -180\text{mV}$  정도의 분포를 나타내고 있으며, 측정결과를 전위에 의한 철근부식 평가기준과 비교·검토할 때 현재 대상 구조물의 부식확률은 약 10% 이하로 콘크리트 단면이 건전한 구간에 대해서는 철근부식이 활성화 될 가능성은 크지 않은 것으로 판단된다.

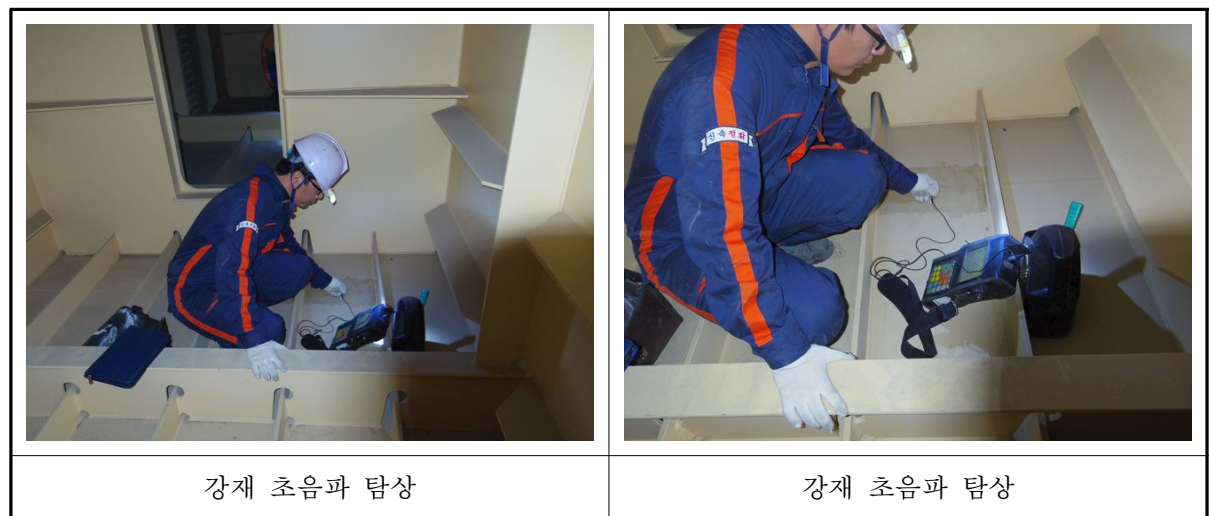
〈사진 3.27〉 강재 초음파탐상시험 현황

본 과업대상 구조물의 용접부 강재 초음파 탐상시험 결과 다음과 같이 결함 등급은 1등급으로 조사되어 양호한 것으로 판단된다.

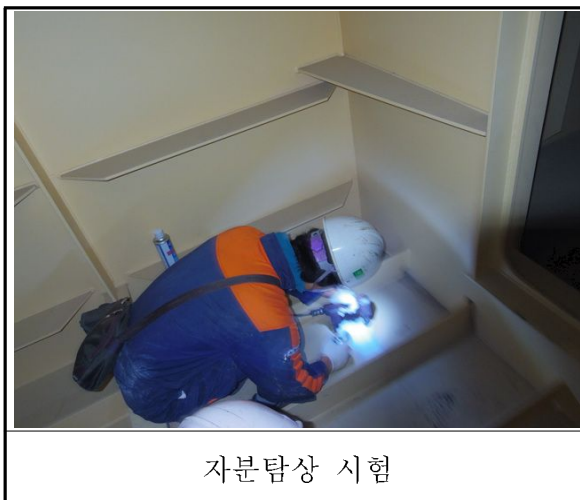
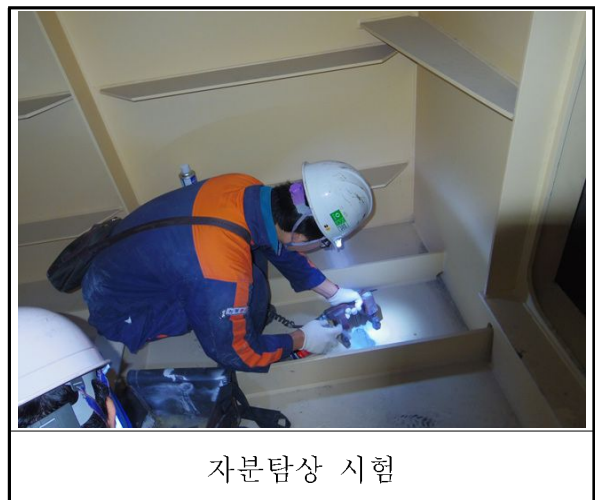
〈사진 3.28〉 자분탐상시험 현황

KS D 0213의 검사기준에 의거 시험대상 용접부 3개소에 대하여 자분탐상을 실시한 결과 기공 및 Under Cut등 표면결함이 검출되지 않은 양호한 상태로 평가 되었다.
