## **제 2 장    목 주 교**

# 제2장 목주교

| 구 분 | | 내 용 | | 구 분 | | 내 용 | |
|---|---|---|--|---|---|---|--|
| 시설물명 | | 목주교 | | 시설물번호 | | BR2004-0001953 | |
| 시설물위치 | | 충청남도 천안시 목천읍 운전리 | | | | | |

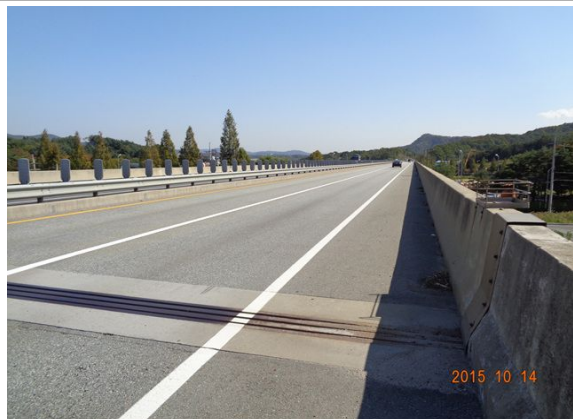
| 현황 | 교면포장 전경 | 현황 | 교명판 전경 |

본 교량의 교면은 아스콘 포장으로 시공되었으며, 외관조사결과 아스콘 균열, 아스콘 패임, 포장부 토사퇴적 등이 발생된 것으로 조사되었다. 2014년 정밀점검 이후 재포장이 실시된 것으로 추정되며, 현재 발생된 손상부는 재포장시 충분한 다짐이 시행되지 않은 손상으로 상태는 경미한 정도이며, 기 손상부는 지속적인 관찰 후 진전시 아스콘 팹칭 등의 조치가 필요 하다. 바닥판하면에 포장부 누수로 인한 손상(균열부 백태) 등의 손상은 없는 것으로 보아, 재포장시 방수층 등이 양호하게 시공 되어진 것으로 판단된다.
