## **제 3 장    신 계 1 교**

# 제3장 신계1교

| 구 분 | | 내 용 | | 구 분 | | 내 용 | |
|---|---|---|--|---|---|---|--|
| 시설물명 | | 신계1교 | | 시설물번호 | | BR2004-0001954 | |

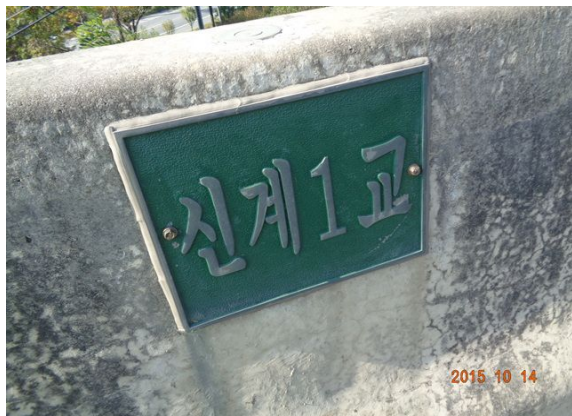
| 현황 | 교면포장 전경 | 현황 | 교명판 전경 |

본 교량의 교면은 아스콘 포장으로 시공되었으며, 외관조사결과 아스콘 균열, 아스콘 함몰, 패임 등이 발생된 것으로 조사되었다.

2014년 정밀점검 이후 일부 재포장이 실시된 것으로 추정되며, 현재 발생된 손상부는 재포장시 충분한 다짐이 시행되지 않은 것으로 손상은 경미한 정도이며, 지속적인 관찰 후 진전시 아스콘 팻칭 등의 조치가 필요하다.

바닥판하면에 포장부 누수로 인한 손상(균열부 백태) 등의 손상은 없는 것으로 보아, 재포장시 방수층 등이 양호하게 시공 되어진 것으로 판단된다.
