## **제 5 장    원남교(하)**

# 제5장 원남교(하)

| 구 분 | | 내 용 | | 구 분 | | 내 용 | |
|---|---|---|--|---|---|---|--|
| 시설물명 | | 원남교(하) | | 시설물번호 | | BR2005-0000231 | |

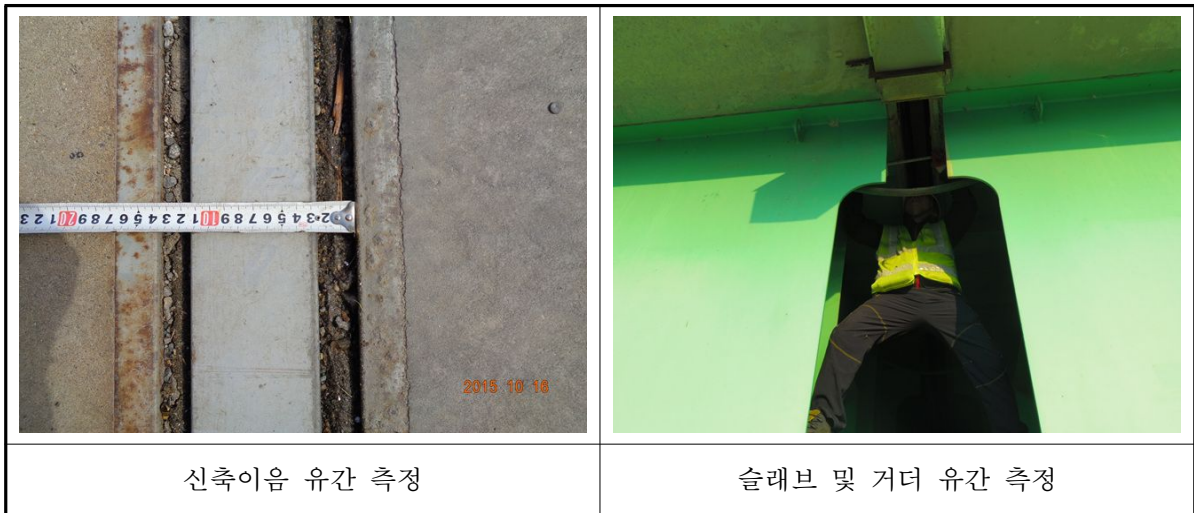
외관조사결과 후타재 망상균열, 본체 토사퇴적이 발생된 상태로 조사되었다. 후타재 망상균열은 건조수축에 의한 시공초기 균열로 현 상태에서의 보수조치 보다는 지속적 관찰을 실시한 후, 손상 진전시 보수를 실시하는 것이 바람직하다. 본체 유간 토사퇴적은 주기적인 청소를 실시하는 유지관리가 요망된다.

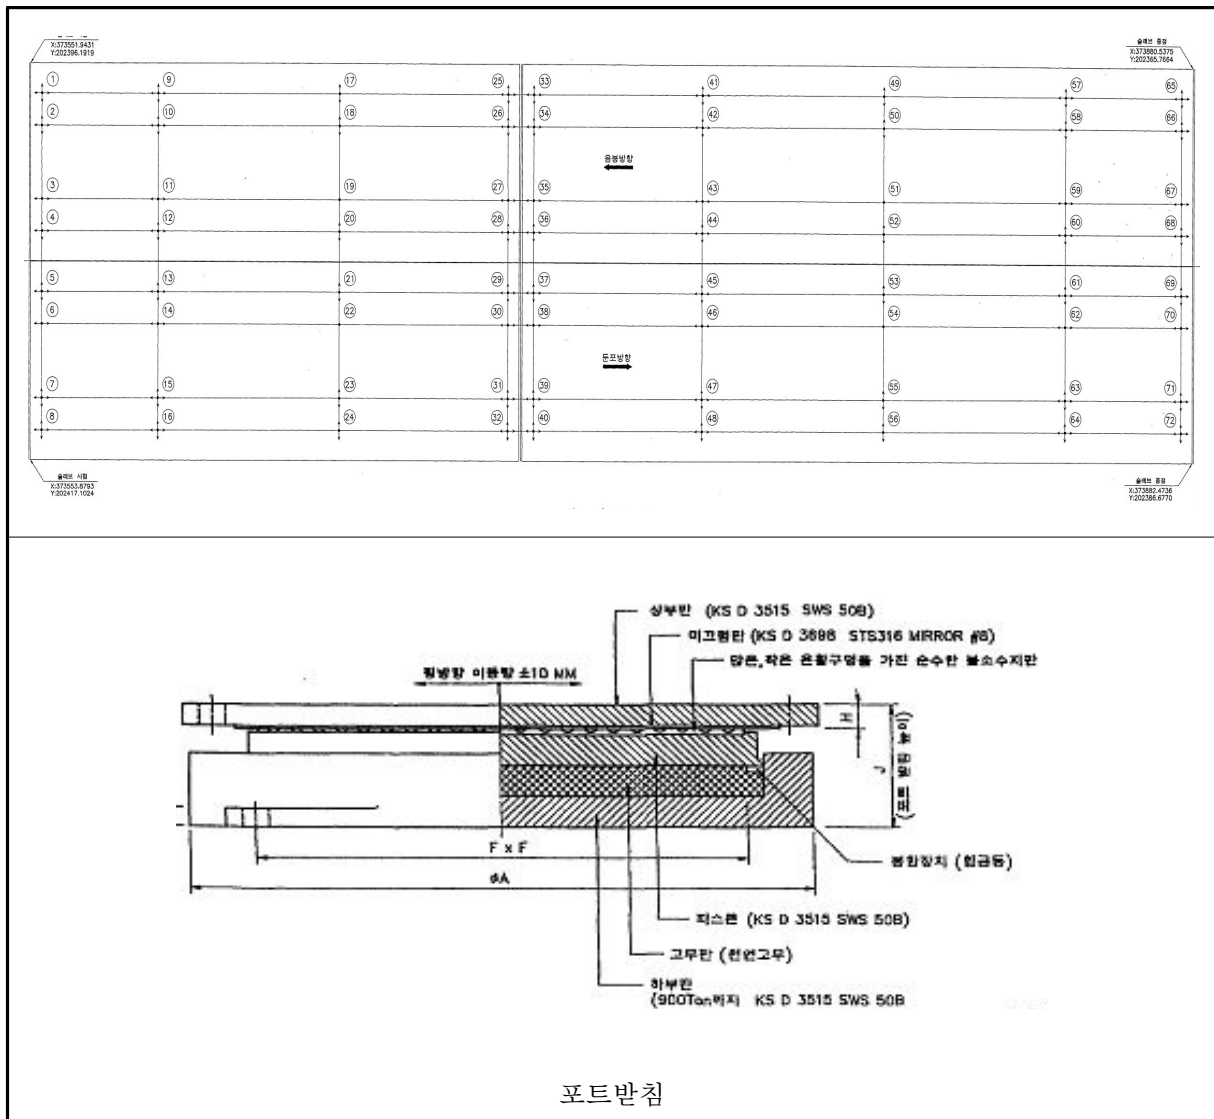
받침장치는 포트받침으로 각각 4개소씩(P4 8개소) 총 36개소에 시공되어 있으며, 고정 지점부는 P2, P5로써 그 세부배치현황은 다음과 같다.

외관조사결과 본체 파손, 편기, 신축기능 불량 등 구조적 손상은 조사되지 않았으나, 국부적인 받침장치 부식, 받침콘크리트 및 무수축물탈 균열, 볼트부식, 앵커볼트 부식이 조사되었다. 기 손상부는 공용기간 증가 및 건조수축에 의한 손상으로 주의관찰 후 손상의 진전시 보수를 실시하는 것이 바람직하다.
