**국도21호선 목주교 등 20개소 정밀점검**

# **종 합 보 고 서**

2012. 06

## 신계1교

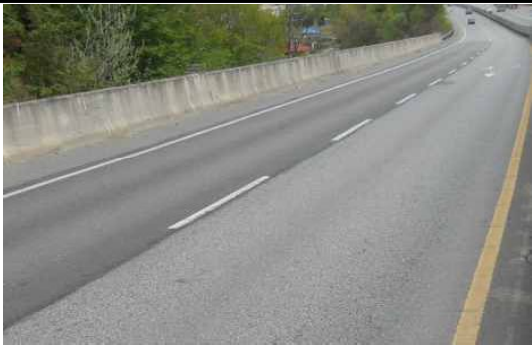
- ㉠ 교면포장은 아스콘 포장으로 부분적인 포장 마모 및 패임, 토사퇴적이 발생한 것으로 조사되었다.
- ㉡ 발생한 손상은 공용기간 경과 및 차륜하중에 의한 영향이 지배적인 원인으로 판단되며, 바닥판의 열화방지를 위한 보수가 필요할 것으로 판단된다.

| 포장현황(천안) | 포장현황(병천) |

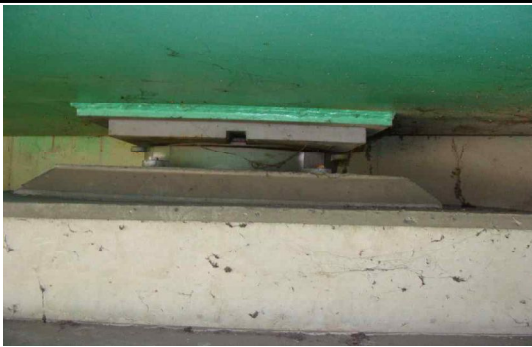
㉠ 본 교량의 받침장치는 포트받침이 총 16개소 설치된 상태로 종·횡방향의 과도한 이동 및 기울음 등은 발생되지 않았으나, 부분적인 부식 및 도장박락, 받침 콘크리트 균열이 발생한 것으로 조사되었다.

| A1-SH2 현황 | P1-SH1 전단키 시공불량 |

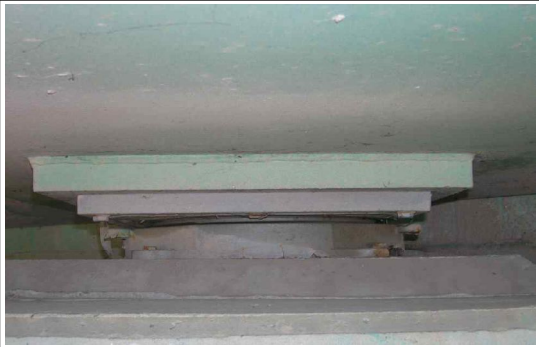
| A2-SH2 도장박락 및 부식 | A2-SH3 현황 |

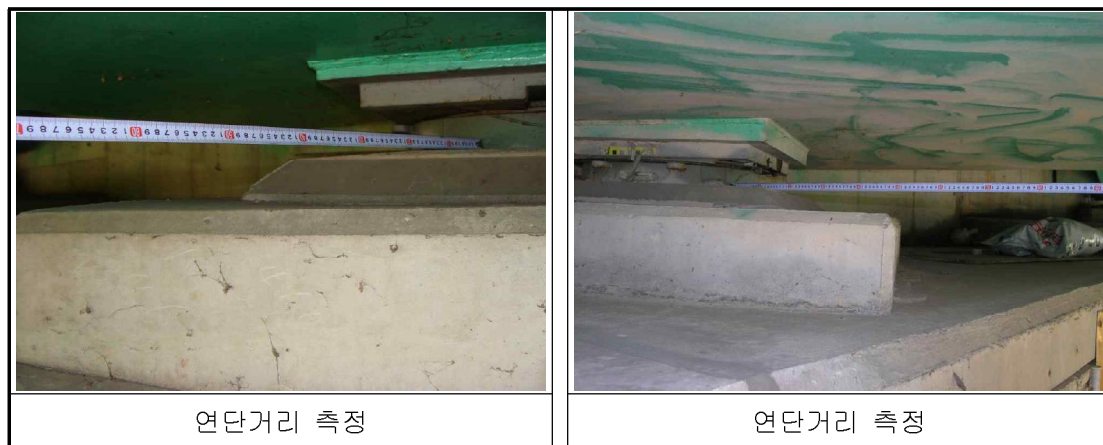
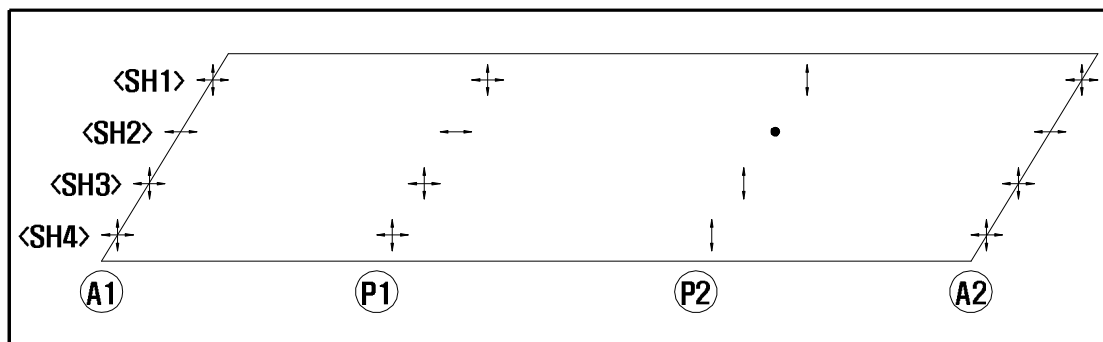
## 1) 연단거리 조사 결과

연단거리 검토결과 전체적으로 시방기준을 만족하는 것으로 평가되었으며, 코핑 파손 등의 특별한 손상은 조사되지 않은 상태이다.
