## **제 3 장**

## **현장조사 및 시험**

### **3.1 외관조사 결과**

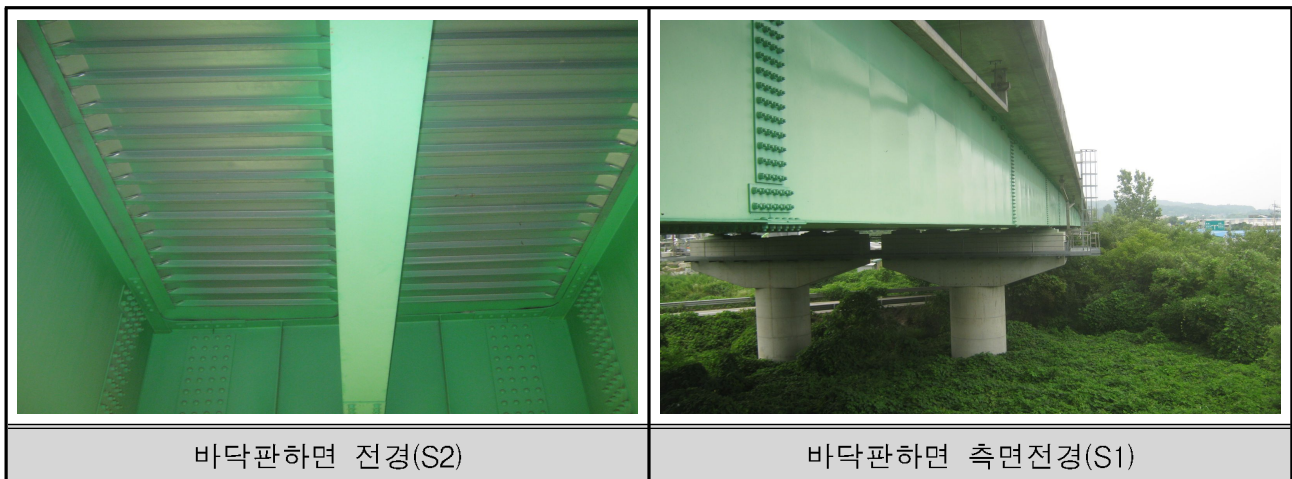
외관조사 결과 바닥판하면은 전반적으로 양호한 것으로 조사되었다. 주기적인 관찰 및 점검을 통한 유지보수가 요구된다.

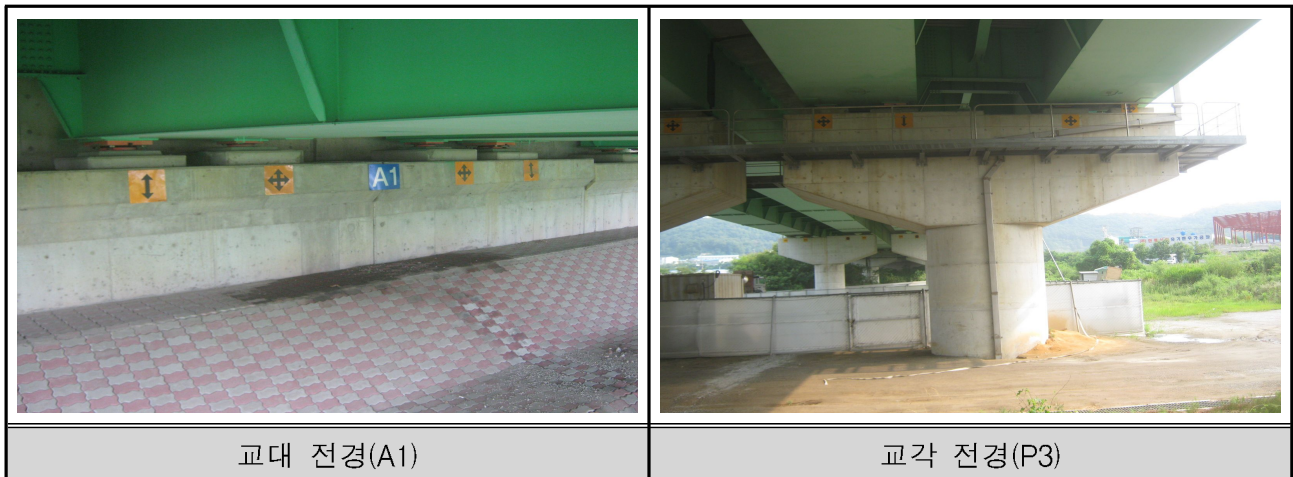
교대 및 교각에 대한 외관조사 결과 교대에 균열( $cw=0.1, 0.3mm$ )이 조사된 상태이고, 교각 외관조사결과 균열( $cw=0.1mm$ ), 망상균열, 콘크리트 파손 등이 조사된 상태이다. 교대 A1에는 균열( $cw=0.1, 0.3mm$ )이 2개소 발생한 상태로 이는 건조수축 등에 의한 비구조적 균열로 판단되며 주의관찰 및 주입공법에 의한 보수가 요구되며, 교각부 손상에 대한 균열 및 망상균열은 표면처리공법, 콘크리트파손은 단면보수공법에 의한 보수가 요구된다.

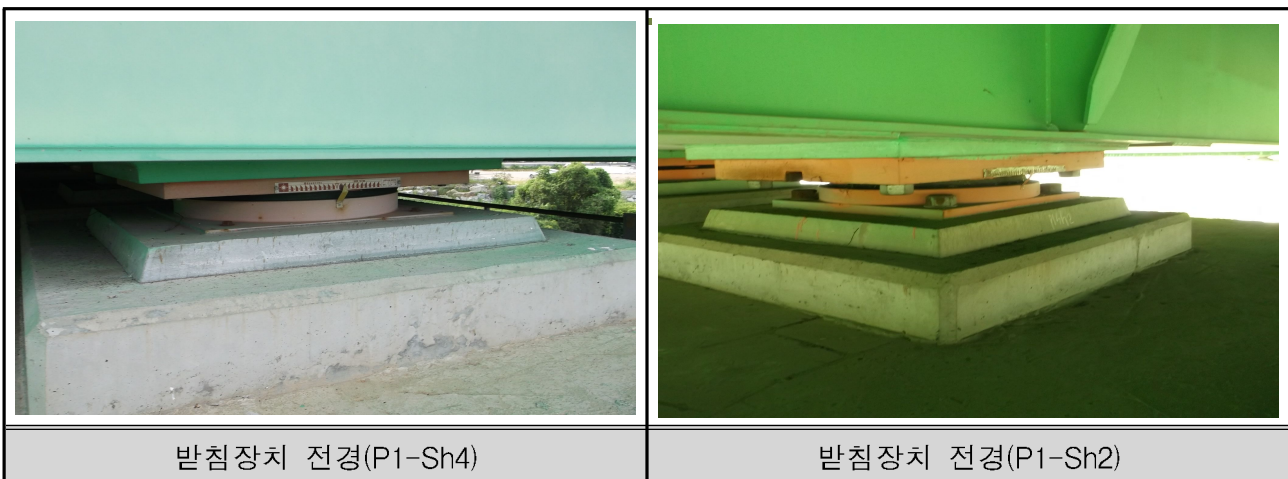
외관조사 결과 받침장치 부식이 조사되었으며, 받침 콘크리트에 균열(cw=0.1~0.5mm), 받침물탈균열(cw=0.1~0.3mm), 볼트부식, 고무재탈락이 조사되었다. 받침장치 및 볼트부식은 공용 중 노후화, 외기(습기, 우수) 등에 의해 발생한 것으로 판단되며 재도장 보수가 요구되며, 받침 콘크리트에 발생한 균열은 건조수축에 의한 것으로 표면처리공법 및 주입공법, 고무재탈락에 대한 손상은 고무재교체로 인한 방법을 통해 보수가 요구된다.

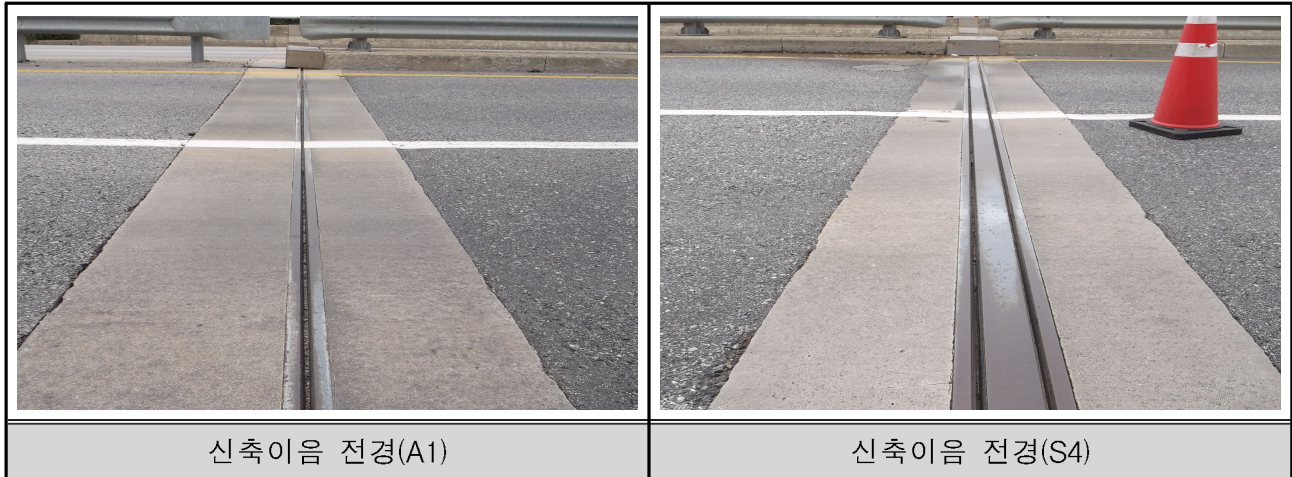
외관조사 결과 기 점검 시 조사된 후타재 망상균열, 신축이음 유간 토사퇴적 등이 일부 조사되었다. 유간 토사퇴적, 후타재 망상균열은 건조수축, 지속적인 차량통행 등에 의해 발생한 것으로 판단되며, 후타재 망상균열은 표면처리 공법에 의한 보수가 요구된다.

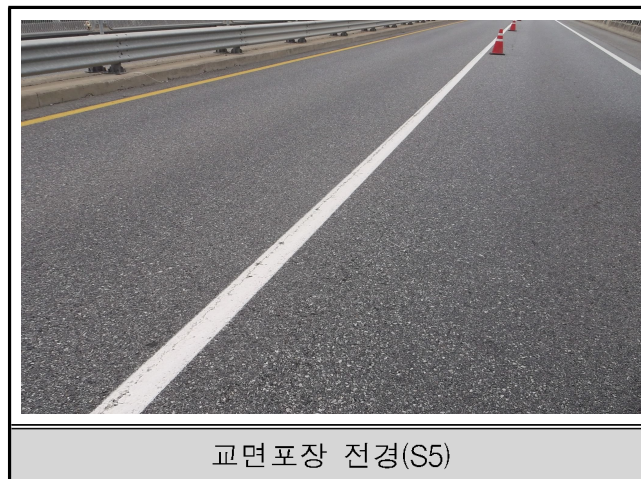
교면포장 전경(S5)

교면포장에 대한 외관조사 결과 소성변형, 토사퇴적, 보수불량, 아스콘파손 등이 조사된 상태로 차량 통행에 의한 손상으로 판단되며, 보수불량 및 아스콘 파손에 대한 손상은 패칭공법을 통한 보수가 요구되며, 토사퇴적이 발생되지 않도록 주기적인 청소가 요구된다.

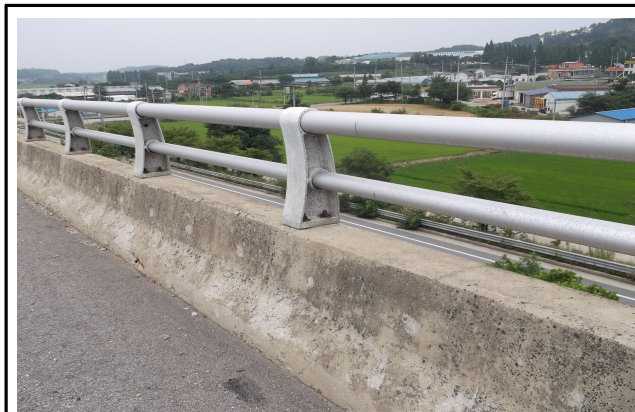
방호벽 전경(S1)

방호벽에는 철근노출, 텔리네이터 탈락, 콘크리트 열화, 박락, 박락 및 철근노출 등이 조사되었다. 철근노출, 박락 및 철근노출은 피복부족 등에 의해 발생한 것으로 내구성 저하방지를 위한 보수가 요구되며, 박락 및 콘크리트 열화에 대한 손상은 단면보수공법에 의한 보수가 요구되며, 텔리네이터 탈락은 재설치가 요구된다.

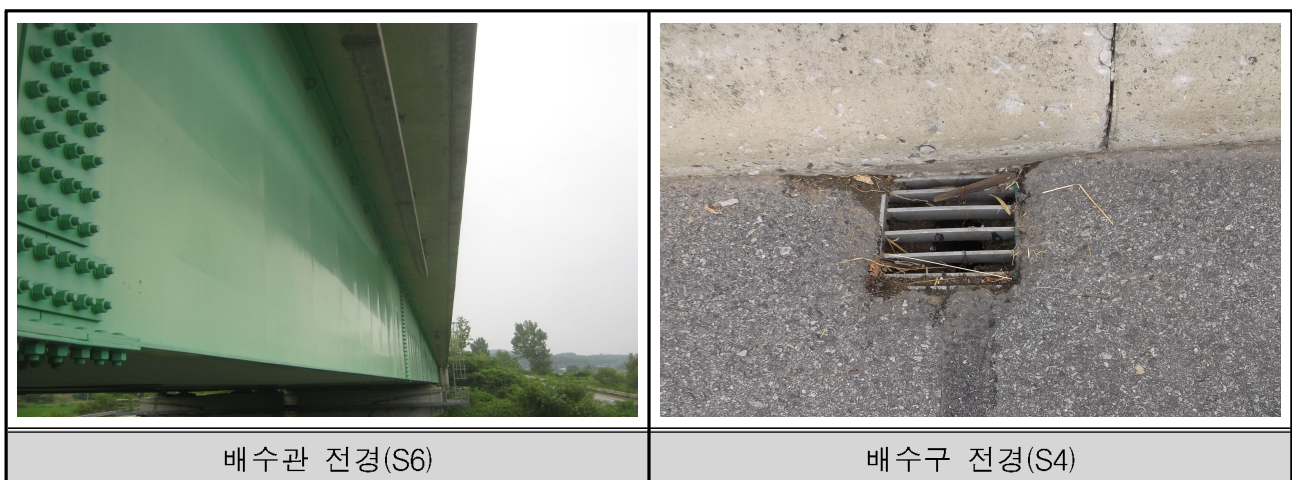
배수시설은 토사퇴적 및 이물질 등에 의해 15개 배수구 막힘 조사되었다. 토사퇴적은 차량주행 및 청소 미실시 등에 의해 발생된 것으로 주기적인 청소를 실시하여 원활한 배수가 이루어지도록 해야 할 것이다.
