**국도21호선 목주교 등 20개소 정밀점검**

# **종 합 보 고 서**

2012. 06

## 제 5 장 원남교(상)

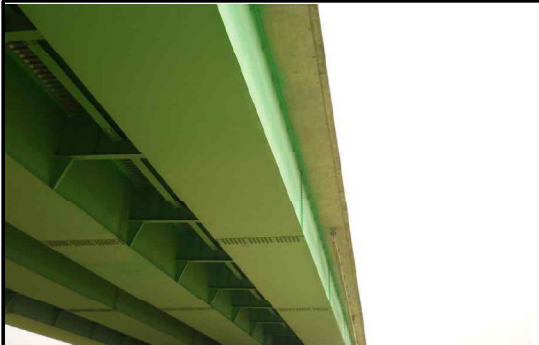
- ㉠ S/T BOX는 총 2련이 설치된 상태로 외관조사 결과 외부에는 도장 긁힘 등의 특별한 손상이 없는 양호한 상태인 것으로 조사되었다.
- ㉡ S/T BOX 내부에 대한 외관조사 결과 SPLICE PLATE 연결부를 통한 우수유입으로 인한 누수흔적이 일부 조사되었으며, 환기구 볼트체결 불량 등의 손상이 발생한 것으로 조사되었다.

| S/T BOX 설치현황 | 가로보 설치현황 |
