## **현장조사 및 시험**

### **3.1 외관조사 결과**

## 제 3 장 현장조사 및 시험

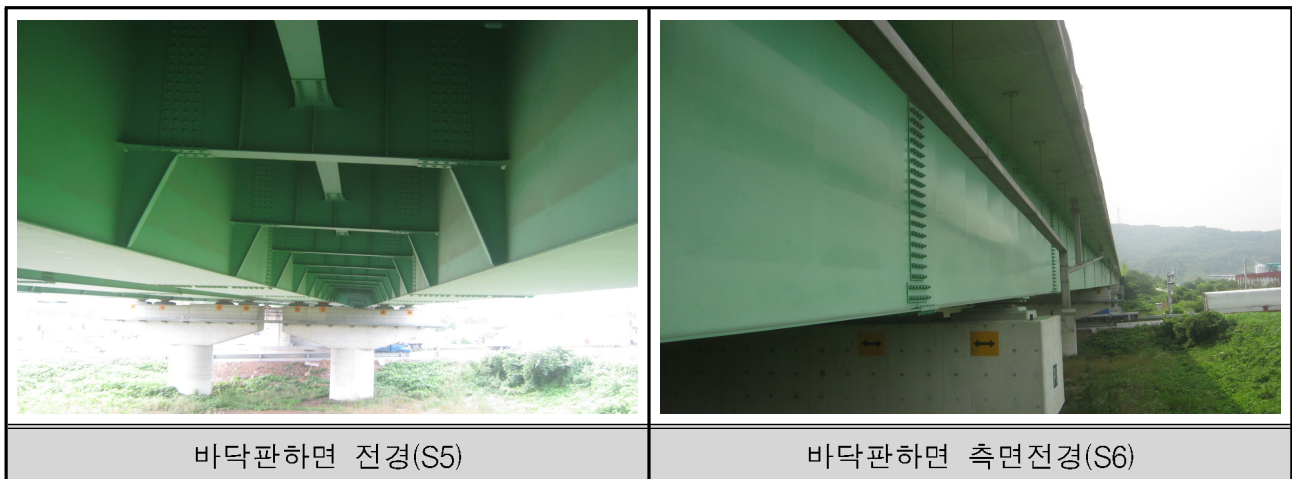
원남교(하)의 바닥판은 7경간(L=330.0m)이며, 콘크리트 슬래브로 시공되어 있는 상태이다.

외관조사 결과 전반적으로 양호한 것으로 조사되었으나, 일부구간에 균열( $cw=0.2mm$ ), 백태가 조사되었으며, 표면처리공법에 의한 보수가 요구됨.

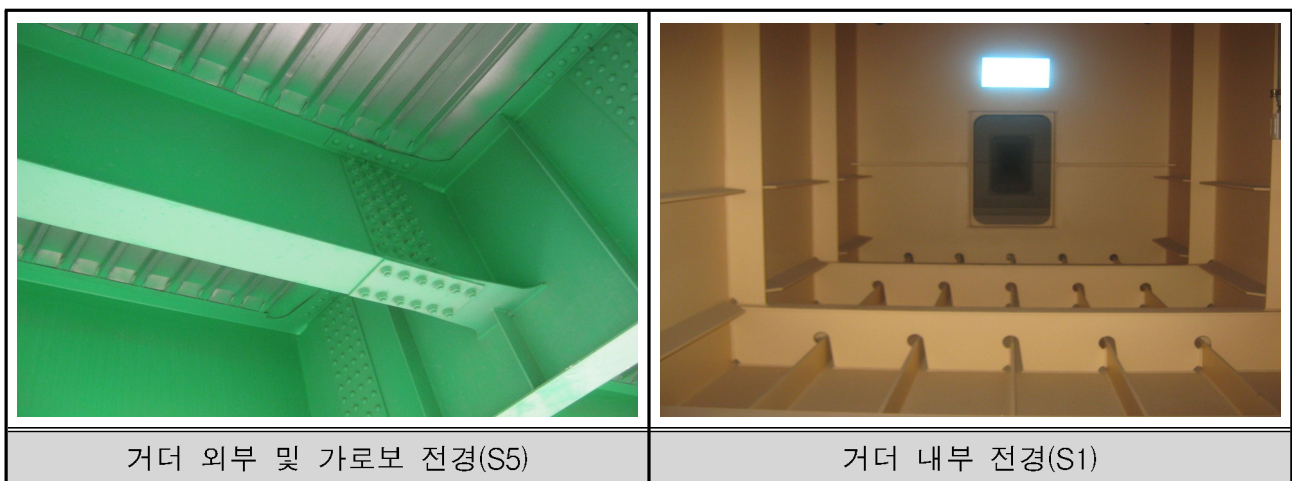
본 교량의 거더는 Steel Box Girder의 7경간교로 거더는 2열로 시공되어 있으며, 가로보는 1열로 시공되어 있다.

거더 외부에 대한 외관조사 결과 거더외부는 양호한 상태로 조사되었으며, 거더 내부는 누수흔적, 부식, 이물질 퇴적, 매공미처리, 환기구볼트 체결불량 등이 발생한 것이 조사되었으며, 스플라이스부 전구간 매공 미처리 된 것이 조사되었다. 부식이 발생한 곳은 재도장이 요구되며 스플라이스부 매공미처리 부위는 실링처리로 인한 보수가 요구된다.

가로보는 손상 발생이 없는 양호한 상태로 주기적인 점검을 통한 유지관리가 요구된다.

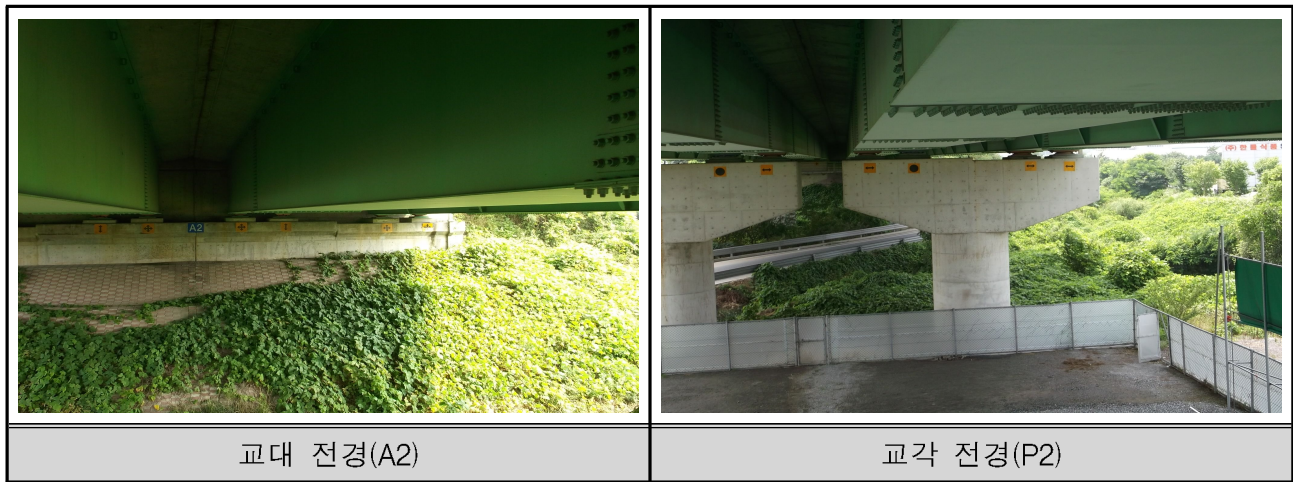
원남교(하)의 하부구조인 교대(A1, A2)의 형식은 역T형, 교각(P1~P6)의 형식은 T형으

로 시공되어 있으며, 기초는 전구간 직접기초로 시공되었으며, 지중 매입으로 조사가 불가능한 상태이다.

교대 및 교각에 대한 외관조사 결과 교대에 균열( $cw=0.1, 0.3mm$ )이 조사된 상태이고, 교각 외관조사결과 균열( $cw=0.1\sim0.3mm$ ), 망상균열 등이 조사된 상태이다. 교대 A1에는 균열( $cw=0.1, 0.3mm$ )이 2개소 발생한 상태로 이는 건조수축 등에 의한 비구조적 균열로 판단되며 주의관찰 및 주입공법에 의한 보수가 요구되며, 교각부 손상에 대한 균열 및 망상균열은 표면처리공법에 의한 보수가 요구된다.

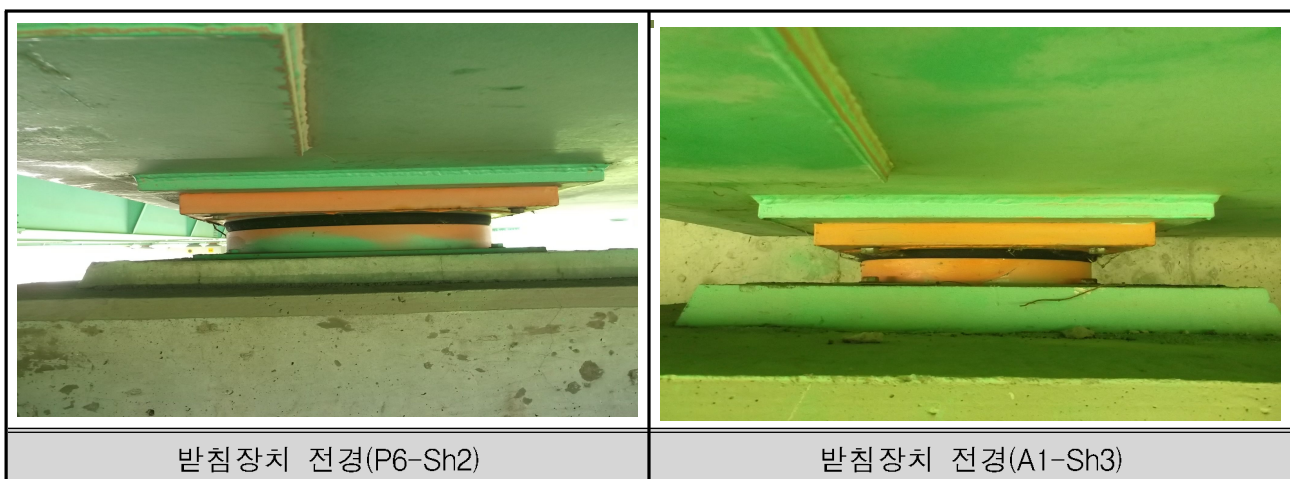
교대 및 교각의 받침은 포트받침으로 시공되어 있다.

외관조사 결과 받침장치 부식이 조사되었으며, 받침 콘크리트에 균열(cw=0.1~0.2mm), 받침물탈균열(cw=0.1mm), 볼트부식 등이 조사되었다. 받침장치 및 볼트부식은 공용 중 노후화, 외기(습기, 우수) 등에 의해 발생한 것으로 판단되며 재도장 보수가 요구되며, 받침 콘크리트에 발생한 균열은 건조수축에 의한 것으로 표면처리공법에 의한 보수가 요구된다.

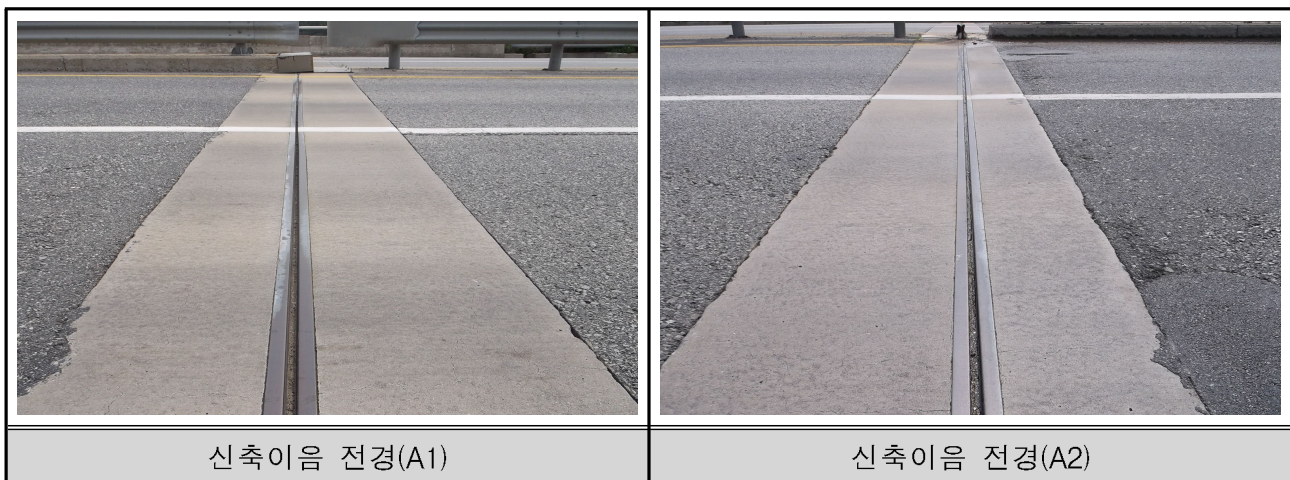
신축이음장치는 마게바 조인트 형식으로 교대(A1, A2, S4)에 3개소 시공되어 있다.

외관조사 결과 기 점검 시 조사된 후타재 망상균열, 신축이음 유간 토사퇴적 등이 일부 조사되었다. 유간 토사퇴적, 후타재 망상균열은 건조수축, 지속적인 차량통행 등에 의해 발생한 것으로 판단되며, 후타재 망상균열은 표면처리 공법에 의한 보수가 요구된다.

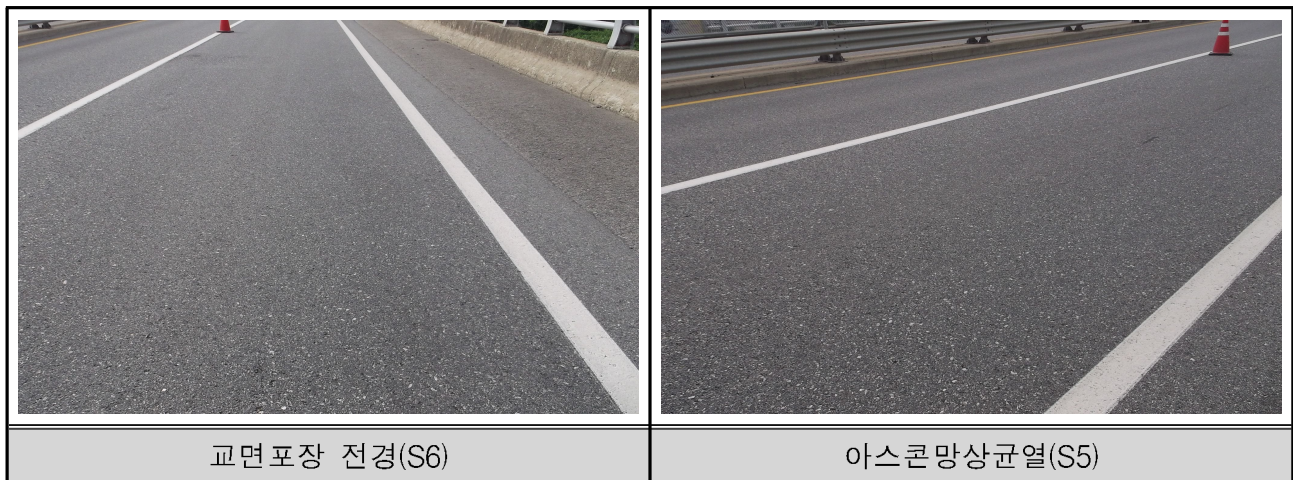
원남교(하)는 S7 경간의 편도2차선 교량으로 총 연장 330.0m, 전체 폭 10.5의 교량이다.

교면포장에 대한 외관조사 결과 토사퇴적, 보수불량, 아스콘망상균열 등이 조사된 상태로 차량 통행에 의한 손상으로 판단되며, 보수불량 및 아스콘망상균열에 대한 손상은 패칭공법을 통한 보수가 요구되며, 토사퇴적이 발생되지 않도록 주기적인 청소가 요구된다.

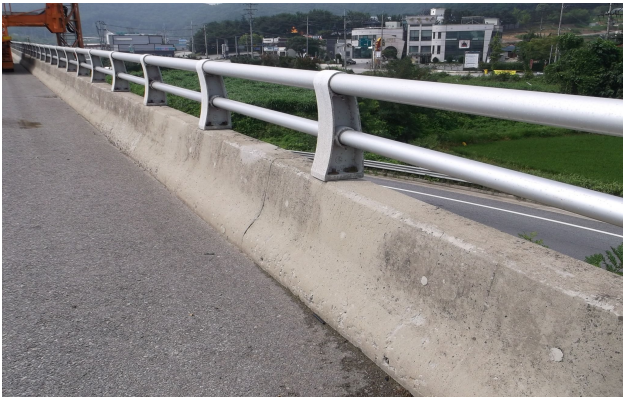
| 방호벽 전경(S7) | 중앙분리대 전경(S7) |

교량 외측으로 방호벽 및 난간이 시공되어 있으며, 중앙에는 가드레일 형식의 중앙분리대가 시공되어 있다.

방호벽에는 철근노출, 텔리네이터 탈락, 콘크리트 열화, 박락, 박락 및 철근노출 등이 조사되었다. 철근노출, 박락 및 철근노출은 피복부족 등에 의해 발생한 것으로 내구성 저하방지를 위한 보수가 요구되며, 박락 및 콘크리트 열화에 대한 손상은 단면보수공법에 의한 보수가 요구되며, 텔리네이터 탈락은 재설치가 요구된다.

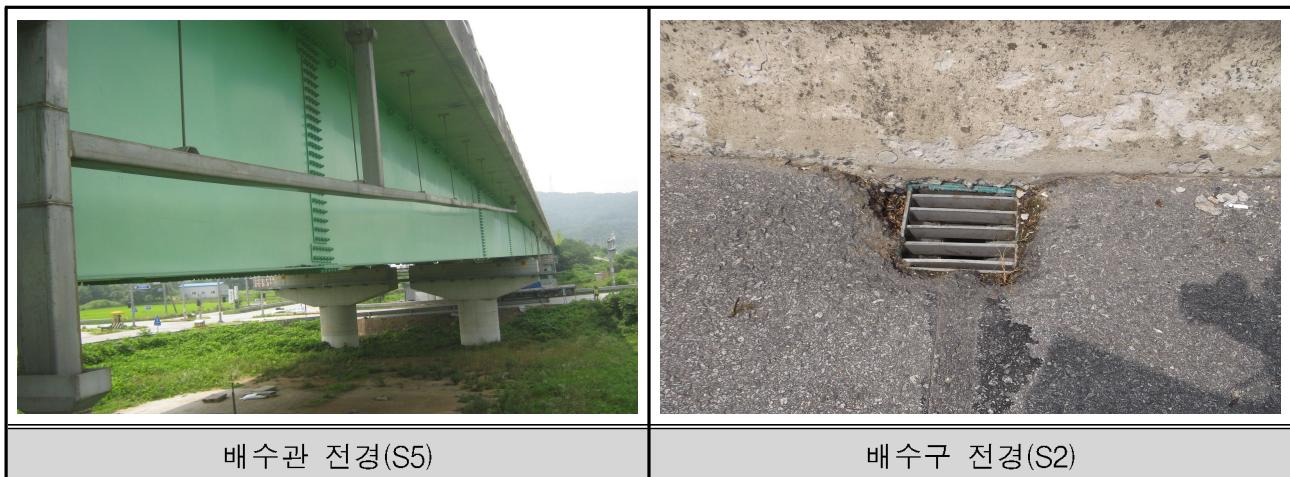
배수시설은 교량외측(방호벽)에 시공되어 있으며, 육교용 배수관으로 설치되어 있다.

배수시설은 토사퇴적 및 이물질 등에 의해 9개 배수구 막힘 조사되었다. 토사퇴적은 차량주행 및 청소 미실시 등에 의해 발생된 것으로 주기적인 청소를 실시하여 원활한 배수가 이루어지도록 해야 할 것이다.
