■ 목주교 외관조사망도 바닥판상면 S1

| 용역명 | 발주처 | 용역사 | SCALE | 도면명 | 도면번호 |
|---|---|---|---|---|---|
| 국도21호선 목주교 동 4개소 정밀안전진단용역 | 예산국도관리사무소 | (주)다음기술단/우리기술(주) | None | 목주교 외관조사망도 바닥판상면 S1 | 01 |

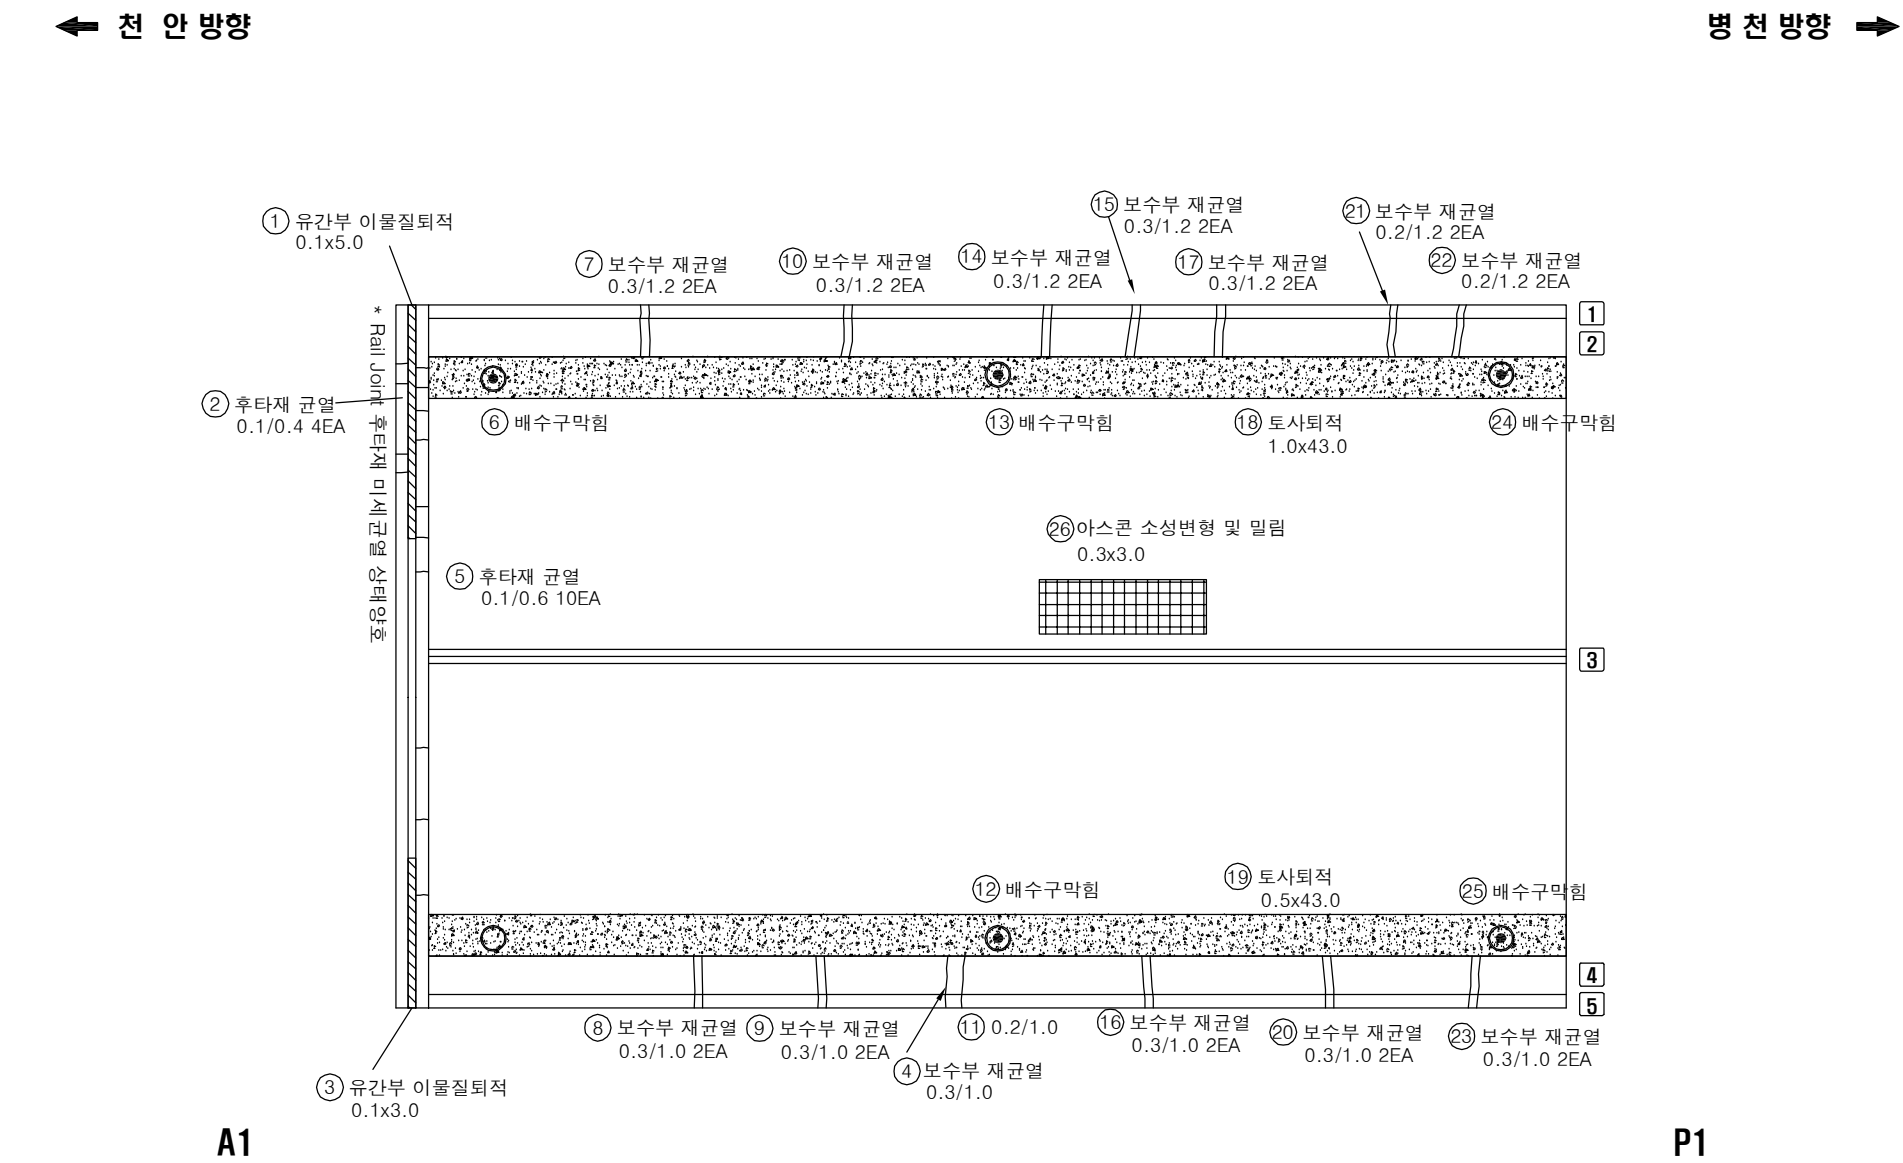
| 번호 | 손상내용 | 손상규모 | | | | 단위 | 비고 |
|---|---|---|---|---|---|---|---|
| 1 | 유간부 이물질퇴적 | 0.1 | 5.0 | 1 | 0.50 | m <sup>2</sup> | 기존 |
| 2 | 후타재 균열 | 0.1 | 0.4 | 4 | 1.60 | m | 기존 |
| 4 | 보수부 재균열 | 0.3 | 1.0 | 1 | 1.00 | m | 기존 |
| 6 | 배수구막힘 | | | 1 | 1 | EA | 기존 |
| 11 | 균열 | 0.2 | 1.0 | 1 | 1.00 | m | 기존 |
| 18 | 토사퇴적 | 1.0 | 43.0 | 1 | 43.00 | m <sup>2</sup> | 기존 |
| 19 | 토사퇴적 | 0.5 | 43.0 | 1 | 21.50 | m <sup>2</sup> | 기존 |

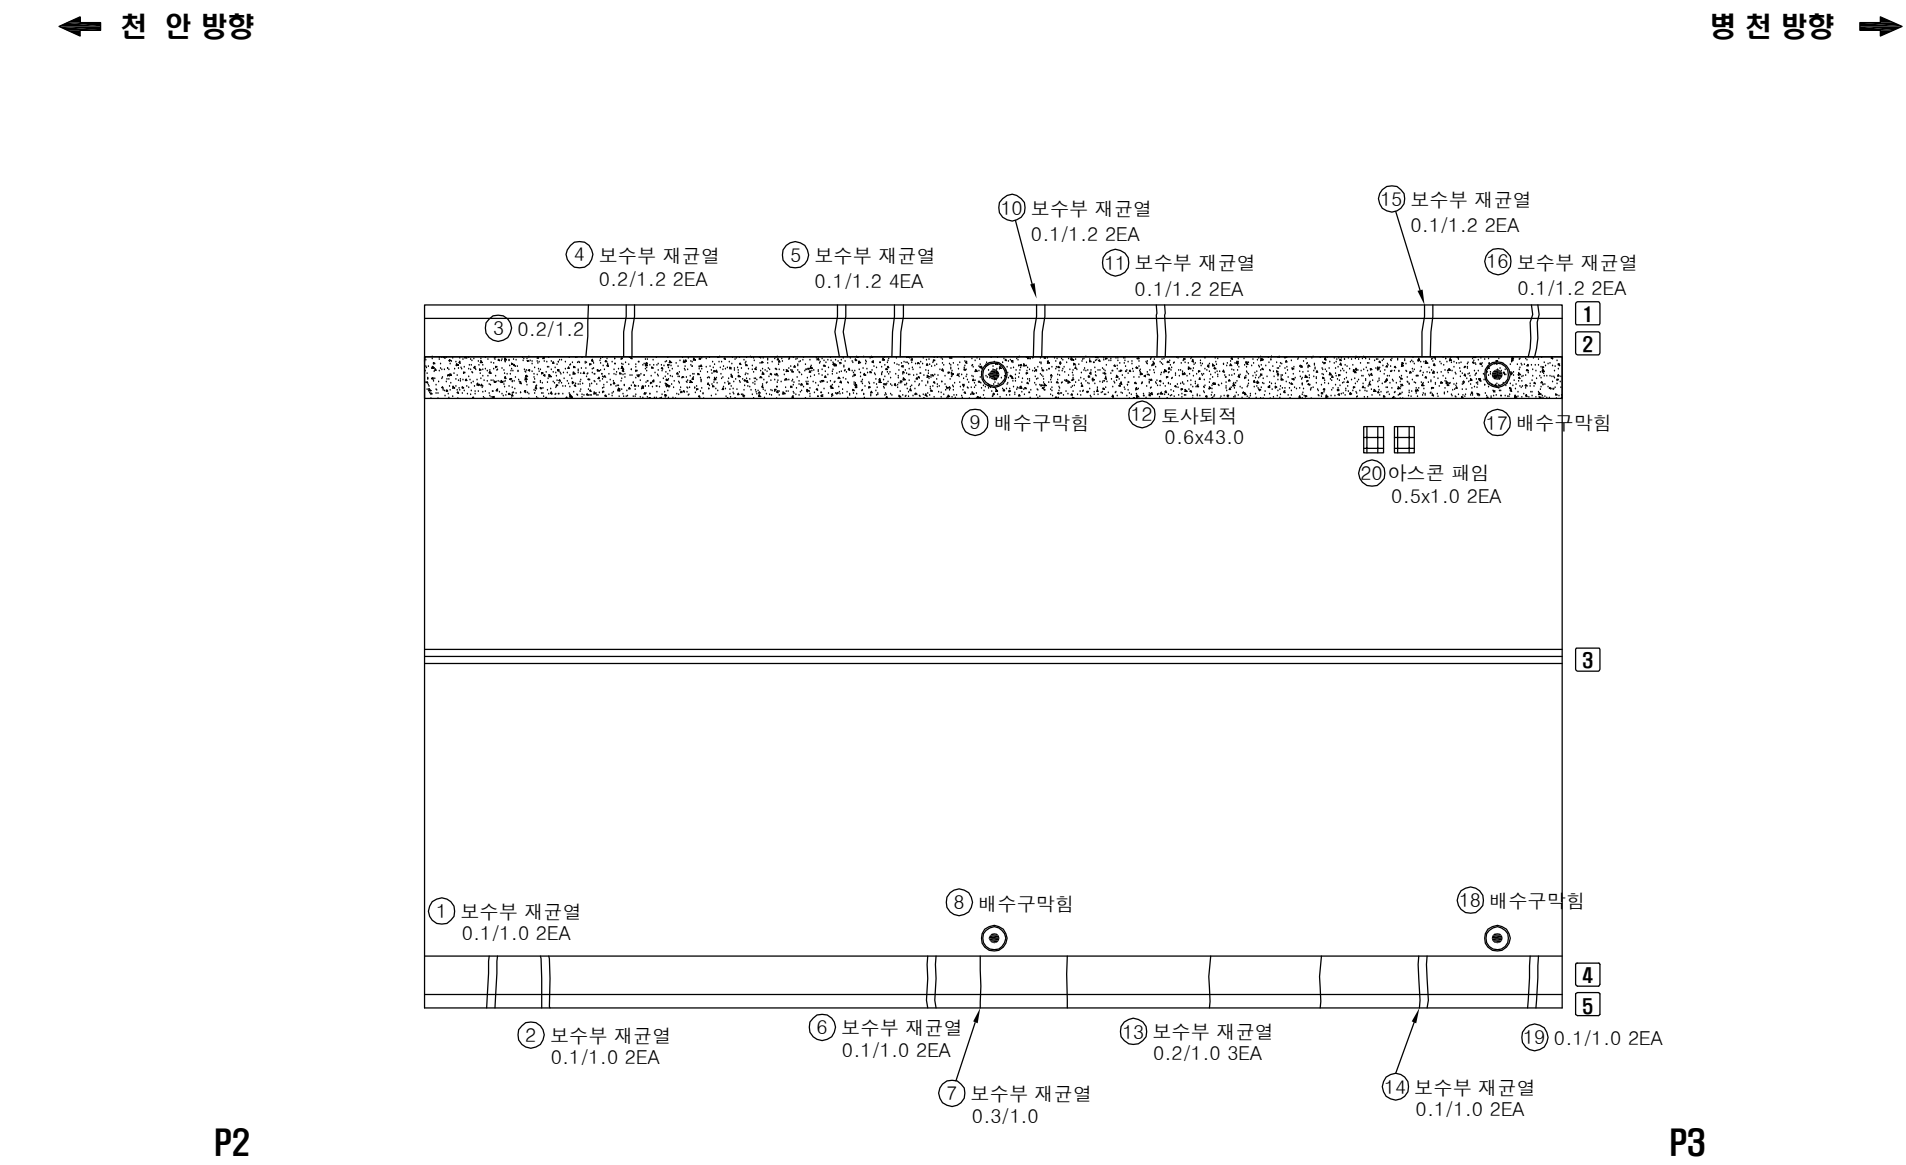
| 국도21호선 목주교 동 4개소 정밀안전진단용역 | 예산국도관리사무소 | (주)다음기술단/우리기술(주) | None | 목주교 외관조사망도 바닥판상면 S3 | 03 |

| 번호 | 손상내용 | 손상규모 | | | | 단위 | 비고 |
|---|---|---|---|---|---|---|---|
| 3 | 균열 | 0.2 | 1.2 | 1 | 1.20 | m | 기존 |
| 5 | 보수부 재균열 | 0.1 | 1.2 | 4 | 4.80 | m | 기존 |
| 7 | 보수부 재균열 | 0.3 | 1.0 | 1 | 1.00 | m | 기존 |

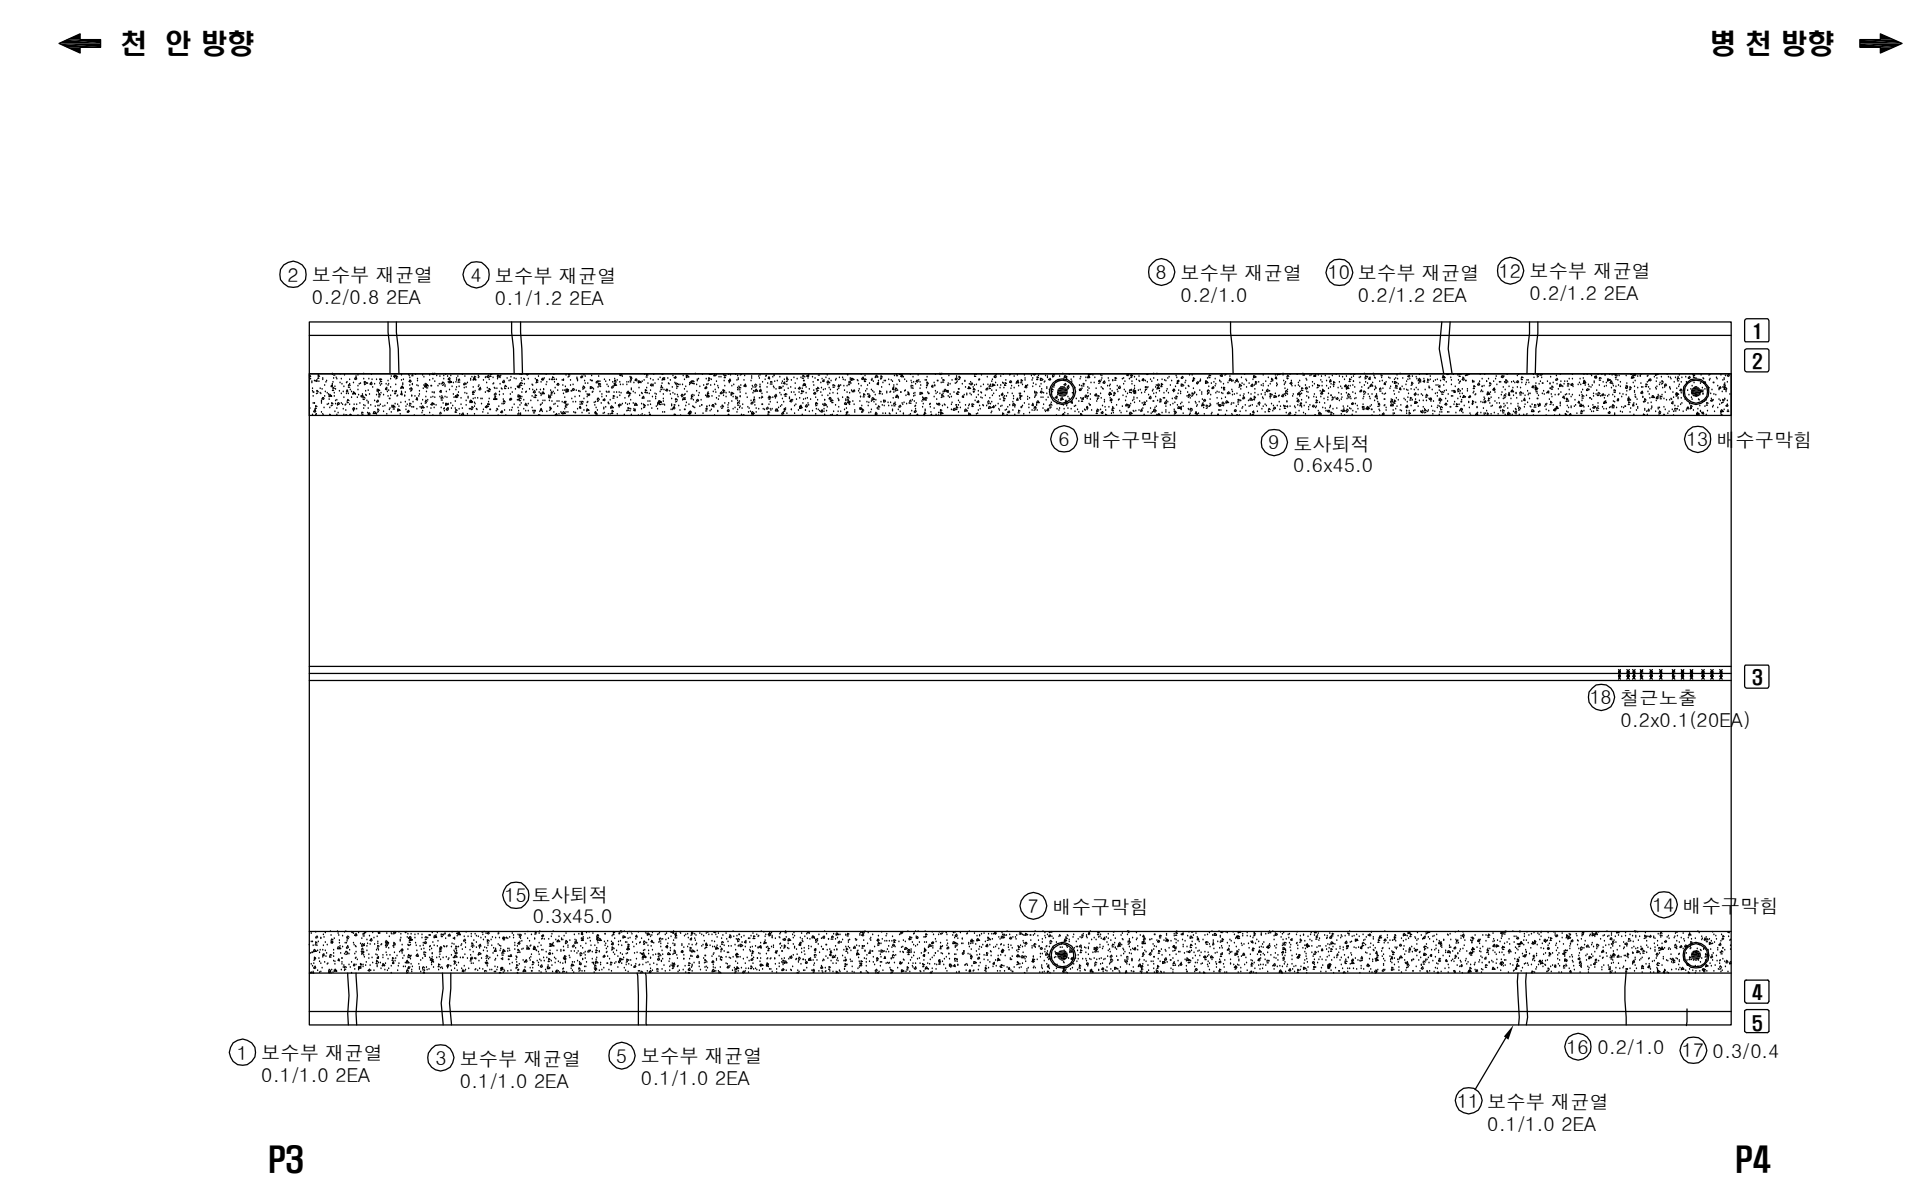
| 용역명 | 발주처 | 용역사 | SCALE | 도면명 | 도면번호 |
|---|---|---|---|---|---|
| 국도21호선 목주교 동 4개소 정밀안전진단용역 | 예산국도관리사무소 | (주)다음기술단/우리기술(주) | None | 목주교 외관조사망도 바닥판상면 S4 | 04 |

| 번호 | 손상내용 | 손상규모 | | | | 단위 | 비고 |
|---|---|---|---|---|---|---|---|
| 1 | 보수부 재균열 | 0.1 | 1.0 | 2 | 2.00 | m | 기존 |
| 2 | 보수부 재균열 | 0.2 | 0.8 | 2 | 1.60 | m | 기존 |
| 16 | 균열 | 0.2 | 1.0 | 1 | 1.00 | m | 기존 |
| 17 | 균열 | 0.3 | 0.4 | 1 | 0.40 | m | 기존 |

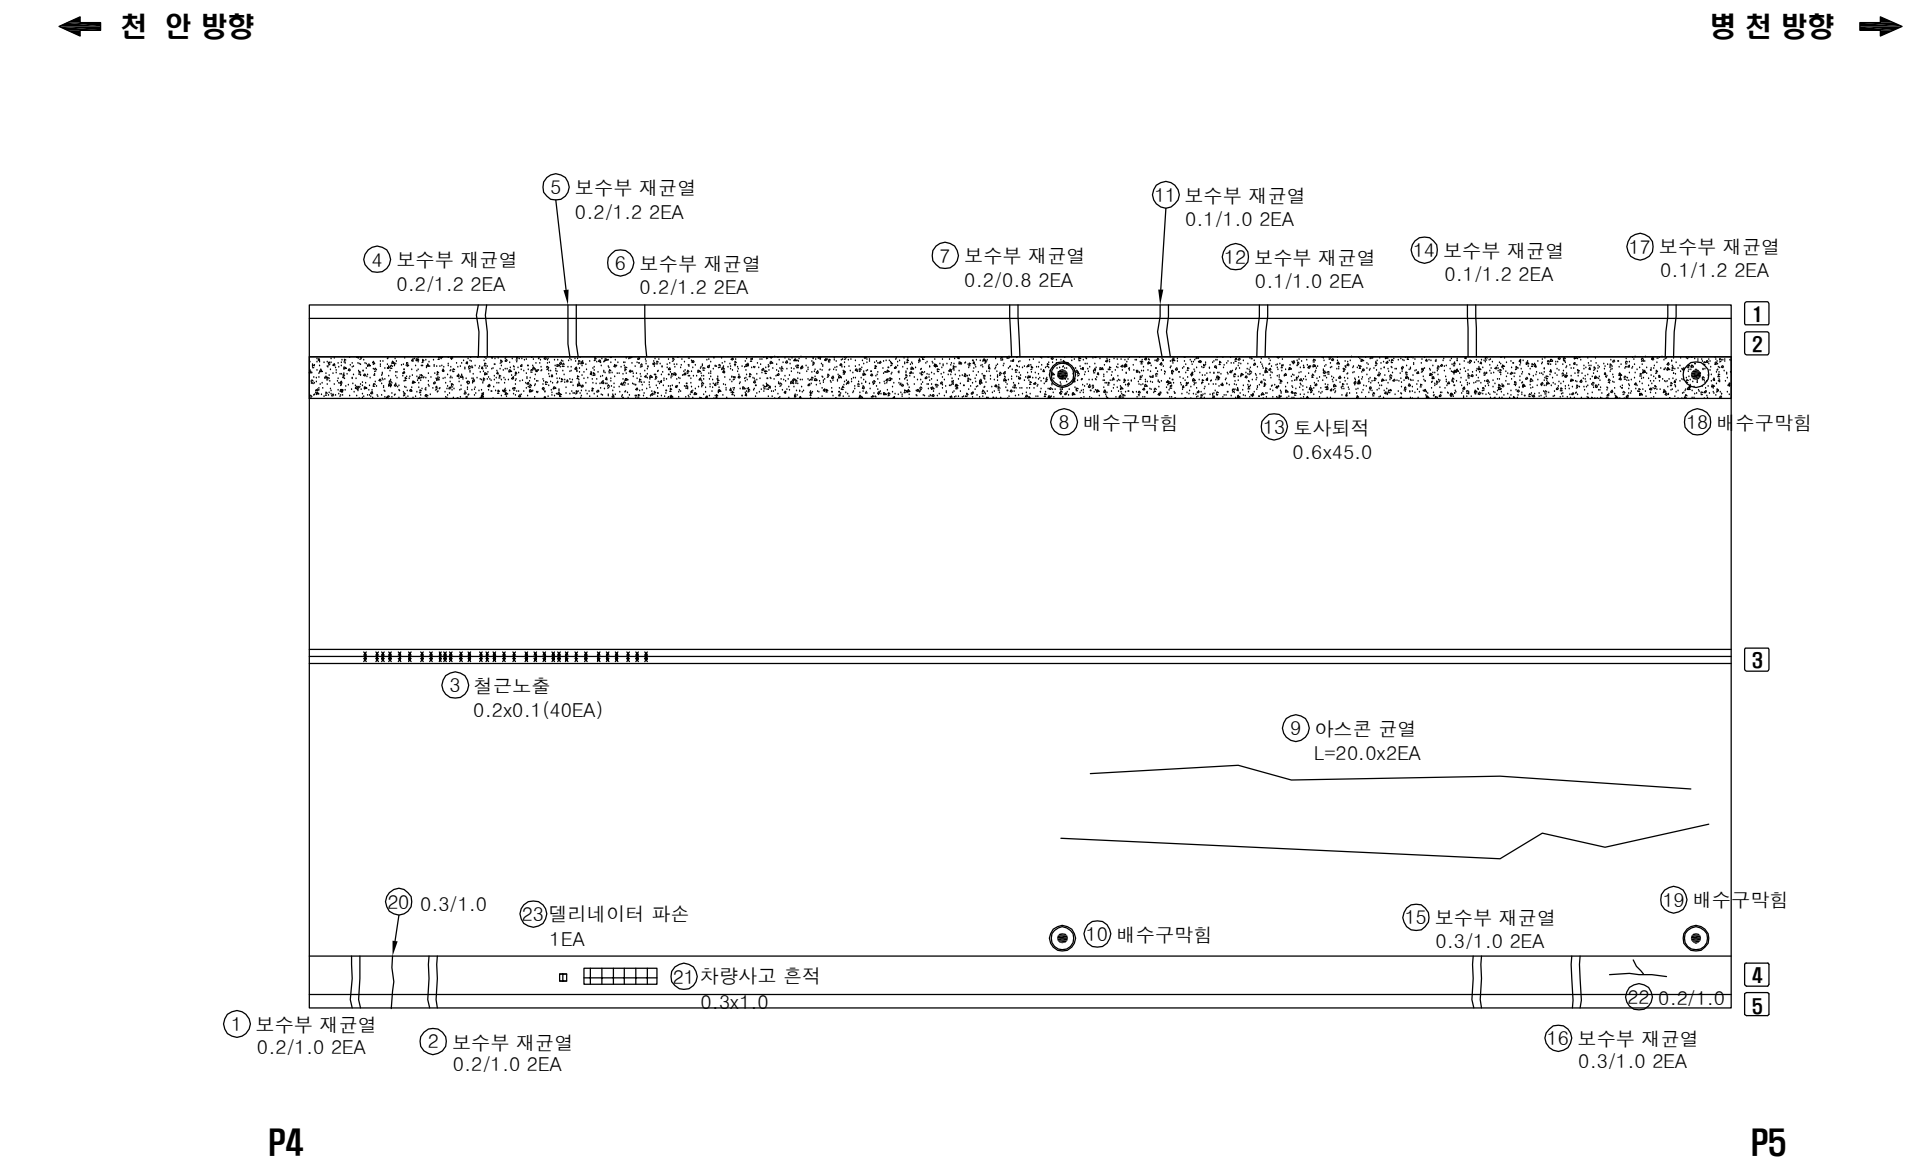
| 용역명 | 발주처 | 용역사 | SCALE | 도면명 | 도면번호 |
|---|---|---|---|---|---|
| 국도21호선 목주교 동 4개소 정밀안전진단용역 | 예산국도관리사무소 | (주)다음기술단/우리기술(주) | None | 목주교 외관조사망도 바닥판상면 S5 | 05 |

| 번호 | 손상내용 | 손상규모 | | | | 단위 | 비고 |
|---|---|---|---|---|---|---|---|
| 1 | 보수부 재균열 | 0.2 | 1.0 | 2 | 2.00 | m | 기존 |
| 9 | 아스콘 균열 | | 20.0 | 2 | 40.00 | m | 기존 |
| 20 | 균열 | 0.3 | 1.0 | 1 | 1.00 | m | 기존 |
| 22 | 균열 | 0.2 | 1.0 | 1 | 1.00 | m | 기존 |

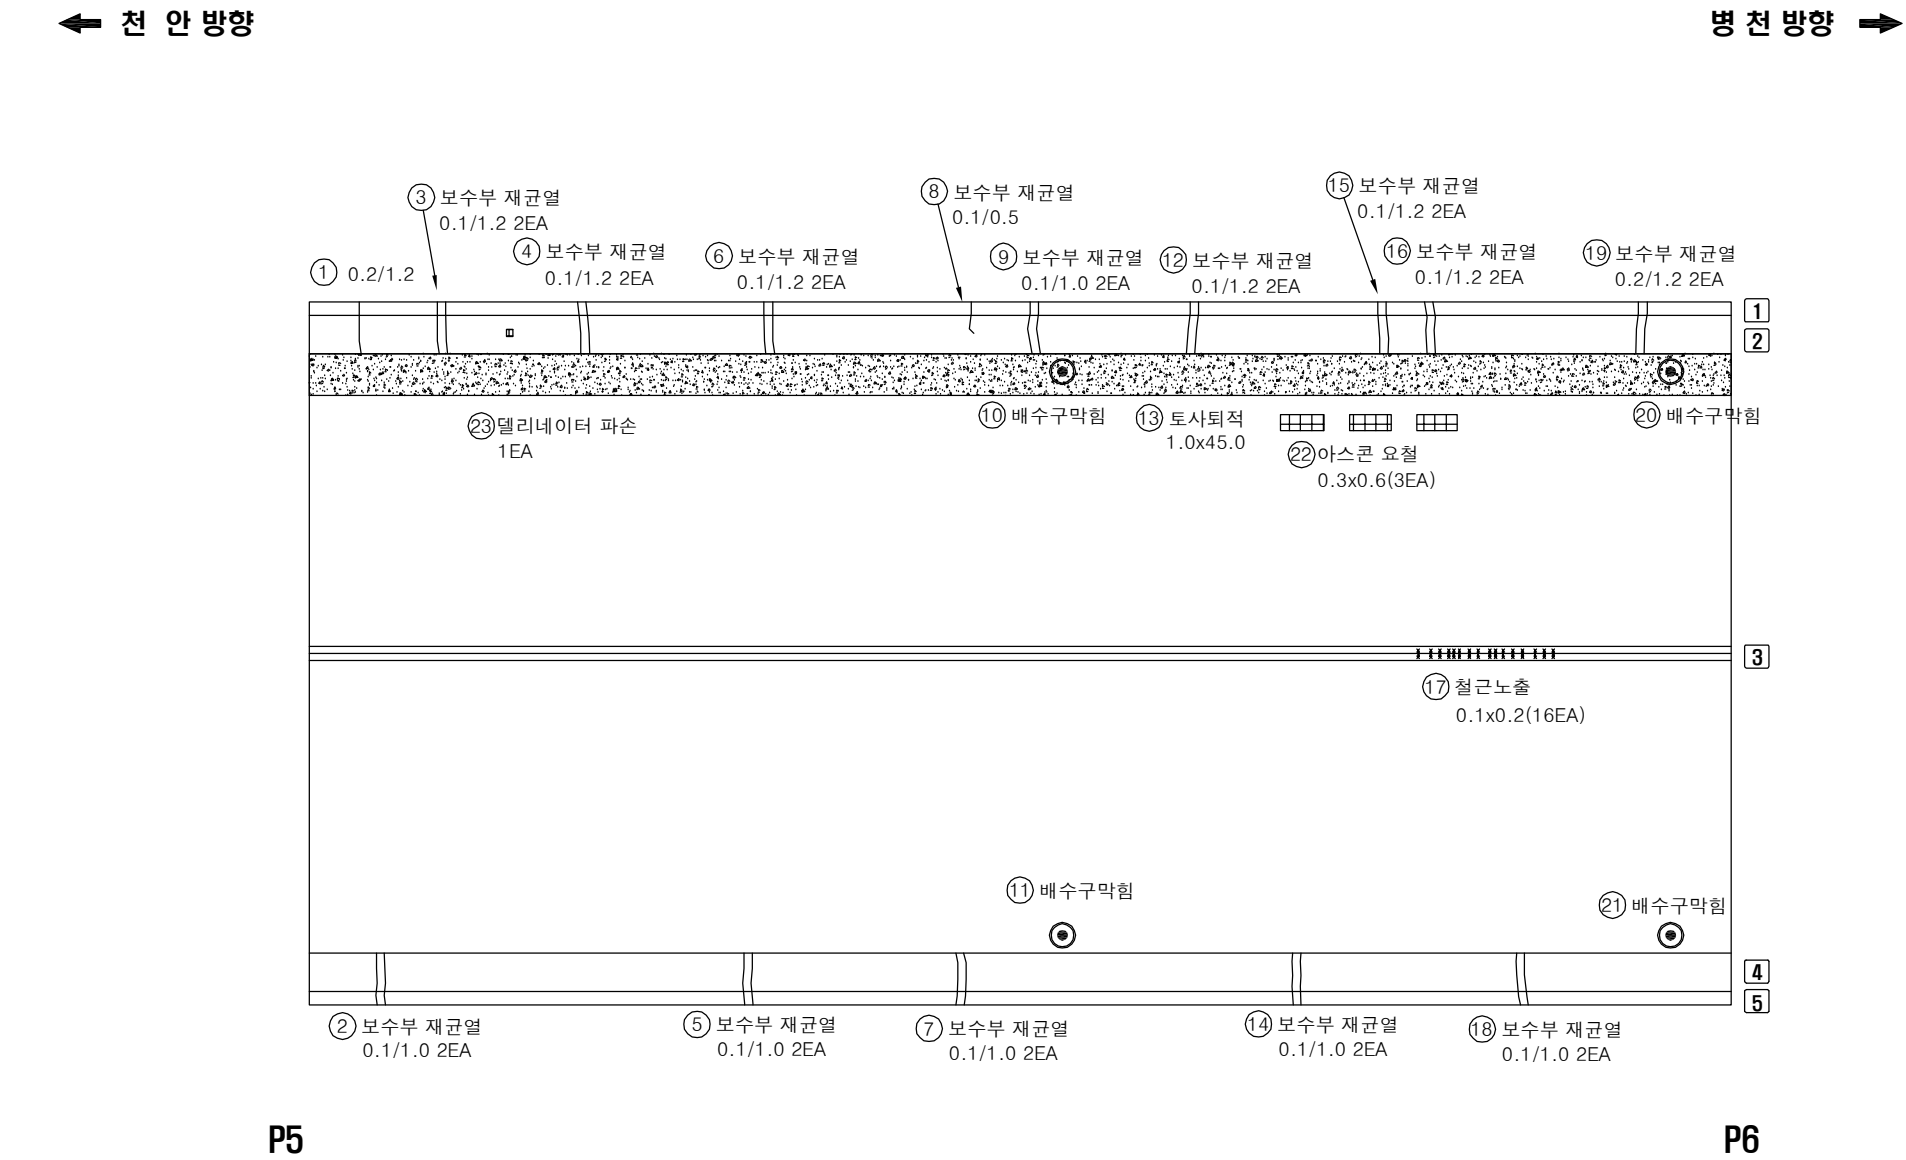
| 용역명 | 발주처 | 용역사 | SCALE | 도면명 | 도면번호 |
|---|---|---|---|---|---|
| 국도21호선 목주교 동 4개소 정밀안전진단용역 | 예산국도관리사무소 | (주)다음기술단/우리기술(주) | None | 목주교 외관조사망도 바닥판상면 S6 | 06 |

| 번호 | 손상내용 | 손상규모 | | | | 단위 | 비고 |
|---|---|---|---|---|---|---|---|
| 1 | 균열 | 0.2 | 1.2 | 1 | 1.20 | m | 기존 |
| 2 | 보수부 재균열 | 0.1 | 1.0 | 2 | 2.00 | m | 기존 |
| 19 | 보수부 재균열 | 0.2 | 1.2 | 2 | 2.40 | m | 기존 |

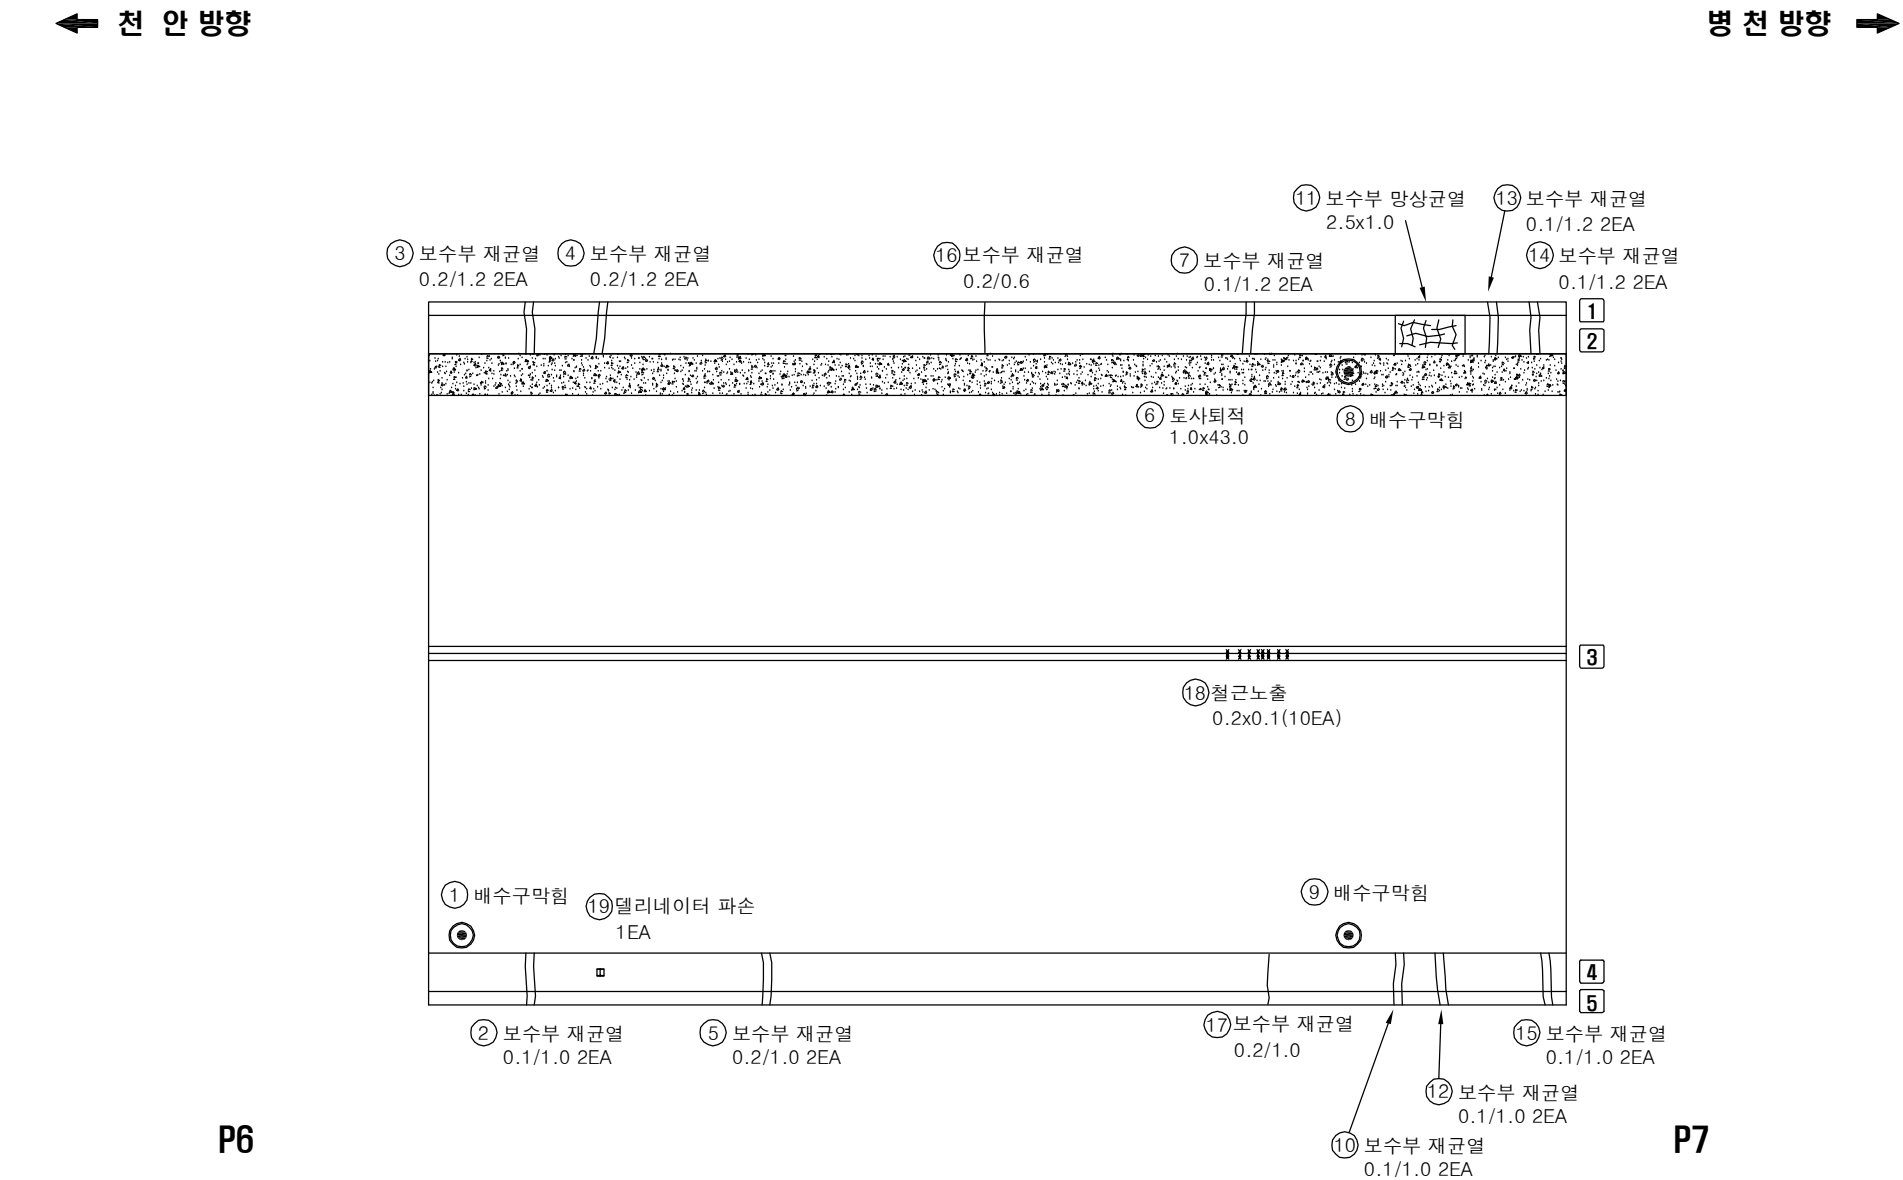
| 용역명 | 발주처 | 용역사 | SCALE | 도면명 | 도면번호 |
|---|---|---|---|---|---|
| 국도21호선 목주교 동 4개소 정밀안전진단용역 | 예산국도관리사무소 | (주)다음기술단/우리기술(주) | None | 목주교 외관조사망도 바닥판상면 S7 | 07 |

| 번호 | 손상내용 | 손상규모 | | | | 단위 | 비고 |
|---|---|---|---|---|---|---|---|
| 2 | 보수부 재균열 | 0.1 | 1.0 | 2 | 2.00 | m | 기존 |
| 11 | 보수부 망상균열 | 2.5 | 1.0 | 1 | 2.50 | m³ | 기존 |
| 16 | 보수부 재균열 | 0.2 | 0.6 | 1 | 0.60 | m | 기존 |

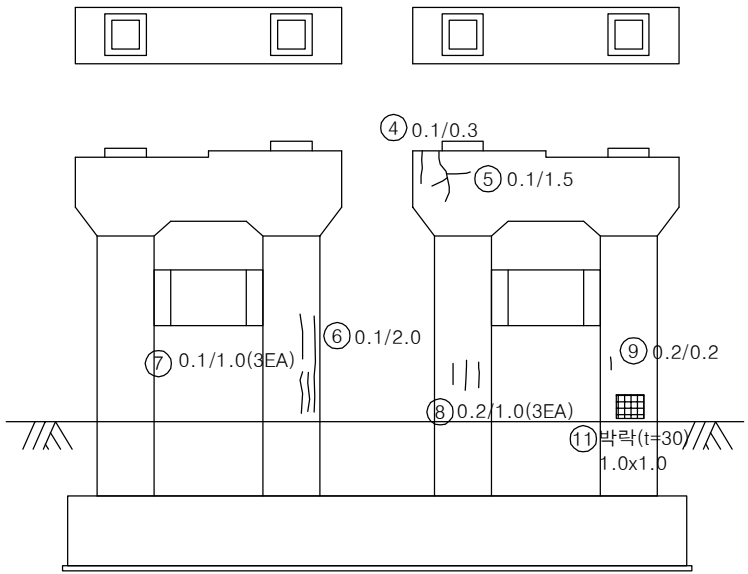
< A1측(천안측) >

| 번호 | 손상내용 | 손상규모 | | | | 단위 | 비고 |
|---|---|---|---|---|---|---|---|
| 2 | 균열 | 0.1 | 2.0 | 2 | 4.00 | m | 기존 |
| 3 | 망상균열 | 1.0 | 1.0 | 1 | 1.00 | m <sup>2</sup> | 기존 |
| 12 | 망상균열(CW=0.2) | 1.0 | 2.0 | 1 | 2.00 | m <sup>2</sup> | 신규 |
| 13 | 균열 | 0.2 | 2.0 | 2 | 4.00 | m | 신규 |
| 14 | 균열 | 0.2 | 3.0 | 3 | 9.00 | m | 신규 |

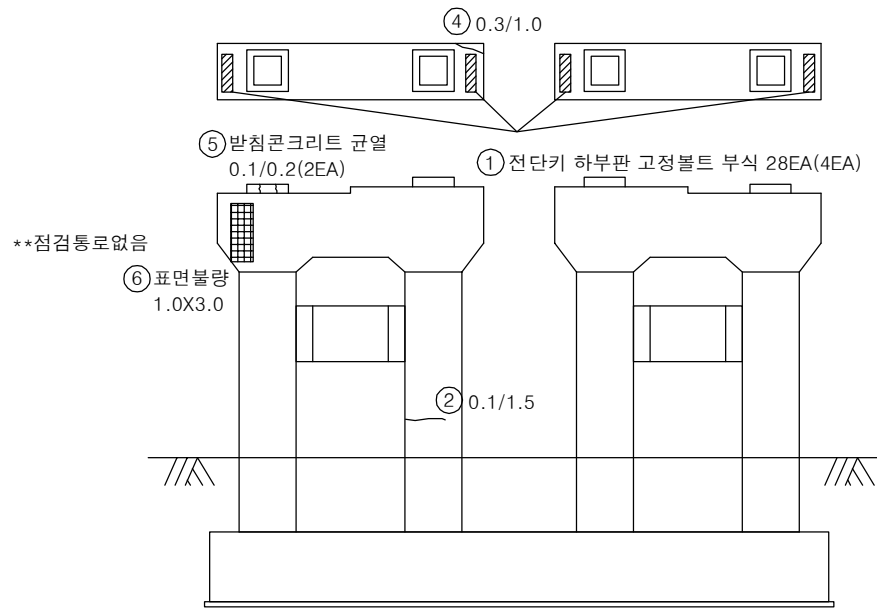
< A1측(천안측) >

| 번호 | 손상내용 | 손상규모 | | | | 단위 | 비고 |
|---|---|---|---|---|---|---|---|
| 1 | 전단키 하부판 고정볼트 부식 | | | 112 | 112 | EA | 기존 |
| 2 | 균열 | 0.1 | 1.5 | 1 | 1.50 | m | 기존 |
| 3 | 균열 | 0.3 | 3.0 | 1 | 3.00 | m | 기존 |
| 4 | 균열 | 0.3 | 1.0 | 1 | 1.00 | m | 신규 |
| 5 | 받침콘크리트균열 | 0.1 | 0.2 | 2 | 0.40 | m | 신규 |

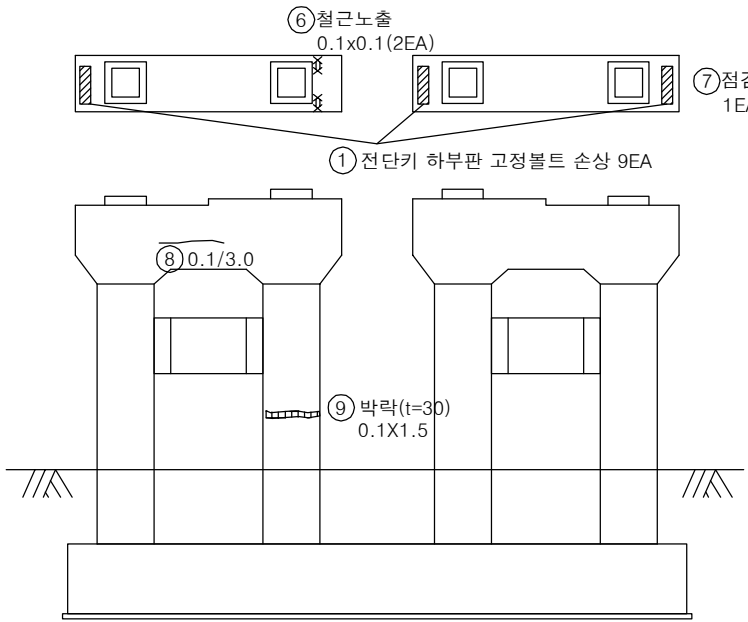
< A1측(천안측) >

| 번 호 | 손상내용 | 손상규모 | | | | 단 위 | 비 고 |
|---|---|---|---|---|---|---|---|
| 1 | 전단키 하부판 고정볼트 부식 | | | 9 | 9 | EA | 기존 |
| 2 | 균열 | 0.3 | 3.0 | 1 | 3.00 | m | 기존 |
| 3 | 균열 | 0.1 | 3.0 | 2 | 6.00 | m | 기존 |

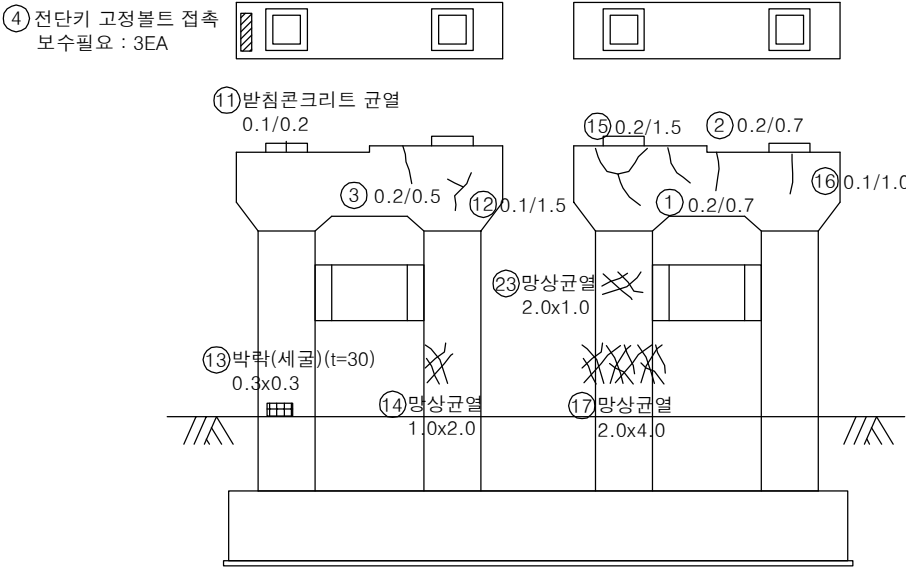
< A1측(천안측) >

| 번호 | 손상내용 | 손상규모 | | | | 단위 | 비고 |
|---|---|---|---|---|---|---|---|
| 1 | 균열 | 0.2 | 0.7 | 1 | 0.70 | m | 기존 |
| 17 | 망상균열 | 2.0 | 4.0 | 1 | 8.00 | m² | 기존 |
| 23 | 망상균열 | 2.0 | 1.0 | 1 | 2.00 | m² | 신규 |
| 24 | 망상균열(CW=0.1) | 1.5 | 1.5 | 1 | 2.25 | m² | 신규 |
| 25 | 망상균열(CW=0.2) | 1.0 | 2.0 | 1 | 2.00 | m² | 신규 |
| 26 | 받침콘크리트균열 | 0.1 | 0.2 | 1 | 0.20 | m | 신규 |

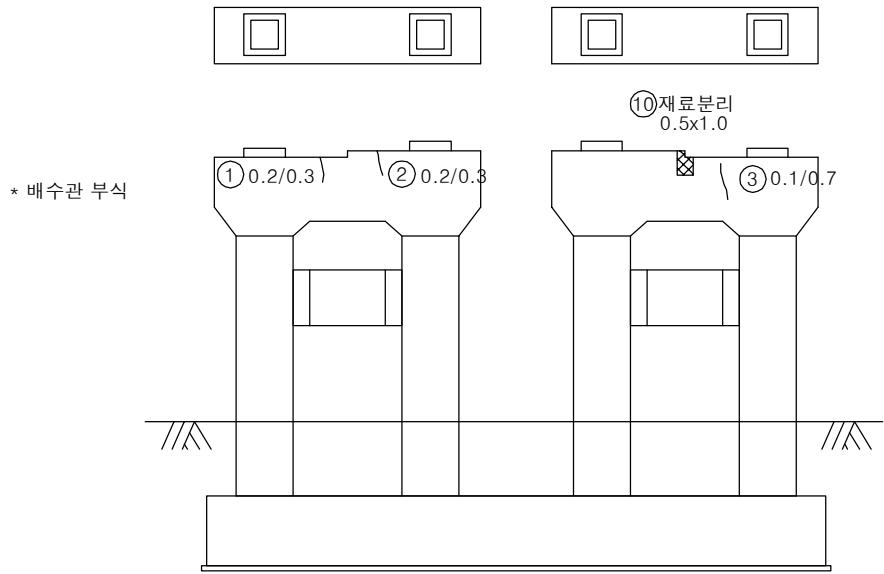
< A1측(천안측) >

| 번호 | 손상내용 | 손상규모 | | | | 단위 | 비고 |
|---|---|---|---|---|---|---|---|
| 1 | 균열 | 0.2 | 0.3 | 1 | 0.30 | m | 기존 |
| 2 | 균열 | 0.2 | 0.3 | 1 | 0.30 | m | 기존 |
| 3 | 균열 | 0.1 | 0.7 | 1 | 0.70 | m | 기존 |
| 4 | 균열 | 0.2 | 1.1 | 1 | 1.10 | m | 기존 |
| 5 | 균열 | 0.1 | 1.2 | 1 | 1.20 | m | 기존 |
| 6 | 균열 | 0.1 | 1.5 | 1 | 1.50 | m | 기존 |
