# 신계1교 외관조사망도 바닥판상면 S1

| 용역명 | 발주처 | 용역사 | SCALE | 도면명 | 도면번호 |
|---|---|---|---|---|---|
| 국도21호선 목주교 동 4개소 정밀안전진단용역 | 예산국도관리사무소 | (주)다음기술단/우리기술(주) | None | 신계1교 외관조사망도 바닥판상면 S1 | 01 |

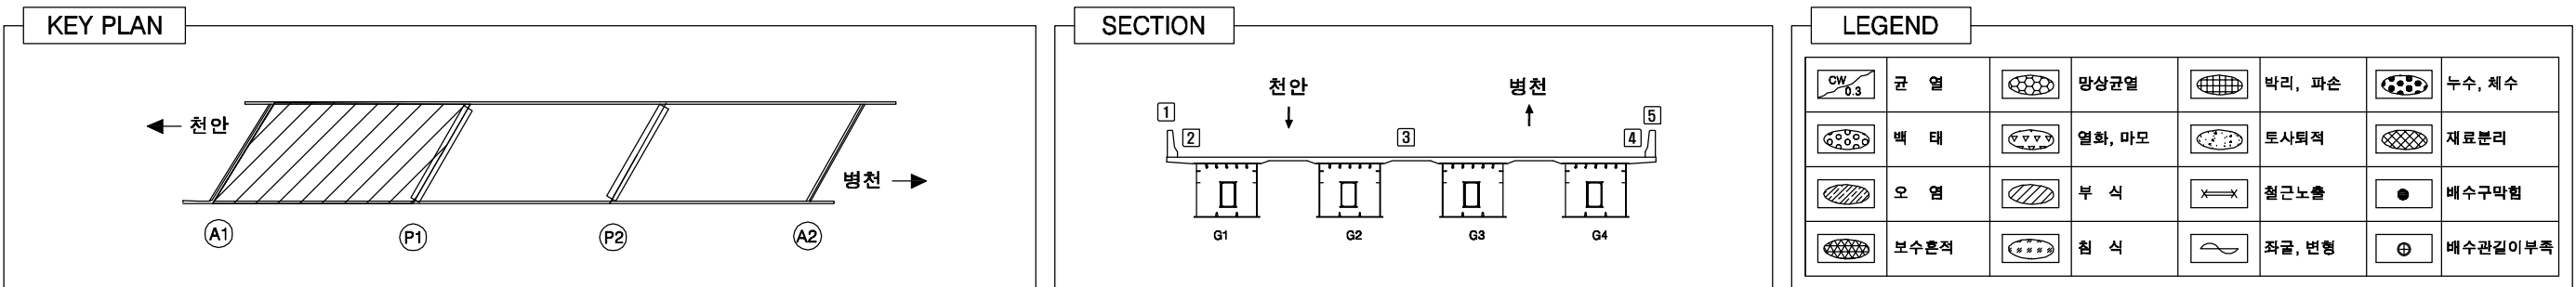
| 번 호 | 손상내용 | 손상규모 | | | | 단 위 | 비 고 |
|---|---|---|---|---|---|---|---|
| 1 | 후타재균열 | 0.3 | 0.5 | 5 | 2.50 | m | 기존 |
| 2 | 후타재균열 | 0.3 | 0.45 | 7 | 3.15 | m | 기존 |
| 3 | 유간이물질퇴적 | | 1.5 | 1 | 1.50 | m | 기존 |
| 4 | 유간이물질퇴적 | | 1.0 | 1 | 1.00 | m | 기존 |
| 5 | 후타재균열 | 0.2 | 0.6 | 6 | 3.60 | m | 기존 |
| 6 | 배수구막힘 | | | 1 | 1 | EA | 기존 |
| 7 | 보수부재균열 | 0.1 | 1.2 | 3 | 3.60 | m | 기존 |
| 8 | 배수구막힘 | | | 1 | 1 | EA | 기존 |
| 9 | 보수부재균열 | 0.1 | 1.2 | 5 | 6.00 | m | 기존 |
| 10 | 배수구막힘 | | | 1 | 1 | EA | 기존 |
| 11 | 차광판파손 | | | 1 | 1 | EA | 신규 |

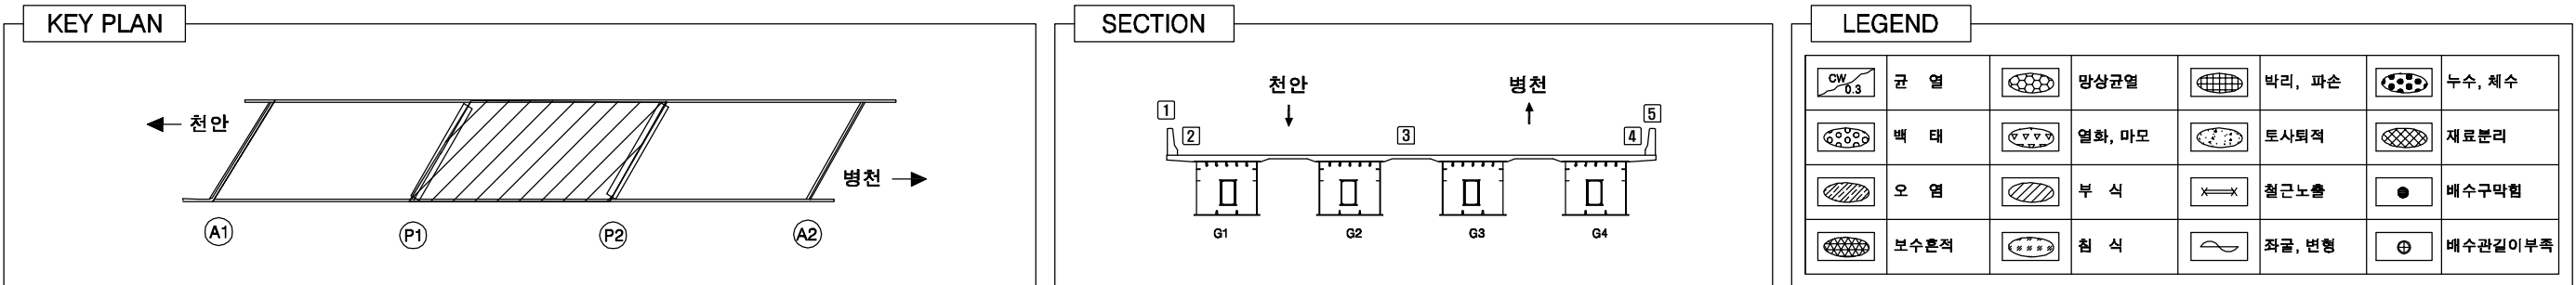
# 신계1교 외관조사망도 바닥판상면 S2

| 번 호 | 손상내용 | 손상규모 | | | | 단 위 | 비 고 |
|---|---|---|---|---|---|---|---|
| 1 | 보수부재균열 | 0.1 | 1.2 | 2 | 2.40 | m | 기존 |
| 2 | 보수부재균열 | 0.1 | 1.2 | 5 | 6.00 | m | 기존 |
| 3 | 보수부재균열 | 0.1 | 1.2 | 1 | 1.20 | m | 기존 |
| 4 | 배수구막힘 | | | 1 | 1 | EA | 기존 |
| 5 | 아스콘 균열 | | 4.0 | 1 | 4.00 | m | 기존 |
| 6 | 철근노출 | | 0.3 | 24 | 7.20 | m | 기존 |
| 7 | 보수부재균열 | 0.1 | 1.2 | 5 | 6.00 | m | 기존 |
| 8 | 배수구막힘 | | | 1 | 1 | EA | 기존 |
| 9 | 차광판파손 | | | 1 | 1 | EA | 신규 |

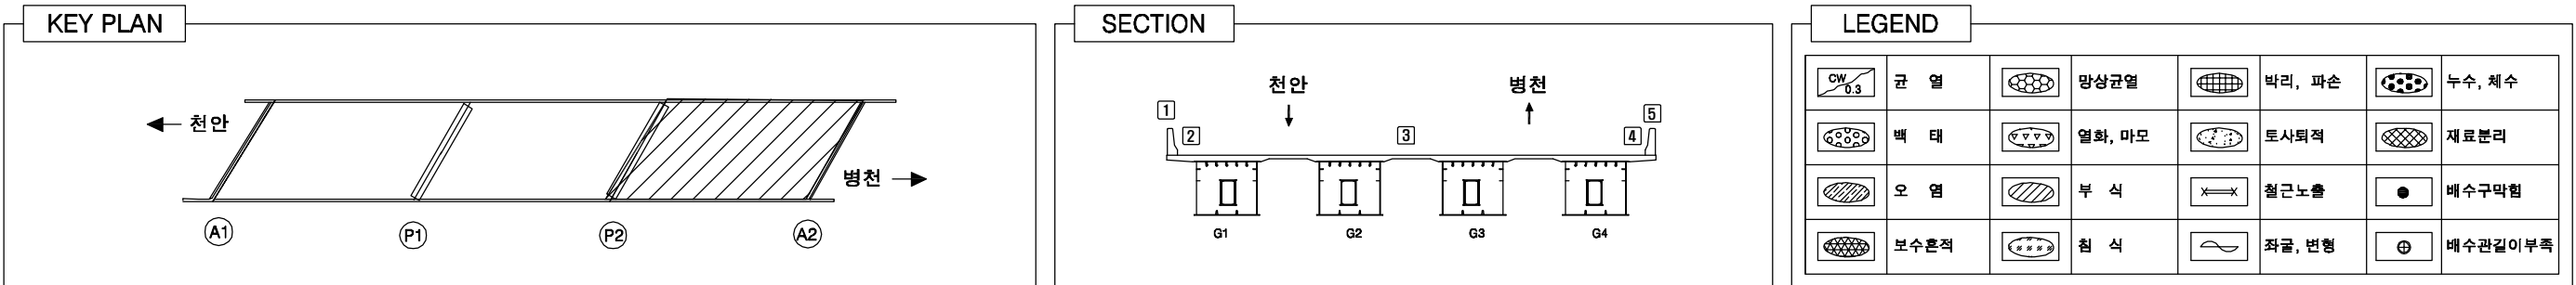
# 신계1교 외관조사망도 바닥판상면 S3

| 번 호 | 손상내용 | 손상규모 | | | | 단 위 | 비 고 |
|---|---|---|---|---|---|---|---|
| 1 | 철근노출 | | 0.3 | 10 | 3.00 | m | 기존 |
| 2 | 철근노출 및 파손 | 1.0 | 0.3 | 1 | 0.30 | m' | 기존 |
| 3 | 보수부재균열 | 0.1 | 1.2 | 10 | 12.00 | m | 기존 |
| 4 | 보수부재균열 | 0.1 | 1.2 | 11 | 13.20 | m | 기존 |
| 9 | 균열 | 0.1 | 1.2 | 11 | 13.20 | m | 기존 |
| 12 | 후타재 균열 | 0.2 | 0.25 | 4 | 1.00 | m | 기존 |
| 13 | 후타재 망상균열 | 0.1 | 7.0 | 1 | 0.70 | m' | 기존 |
| 14 | 후타재균열 | 0.1 | 0.3 | 5 | 1.50 | m | 기존 |
| 16 | 후타재균열 | 0.2 | 0.5 | 9 | 4.50 | m | 기존 |

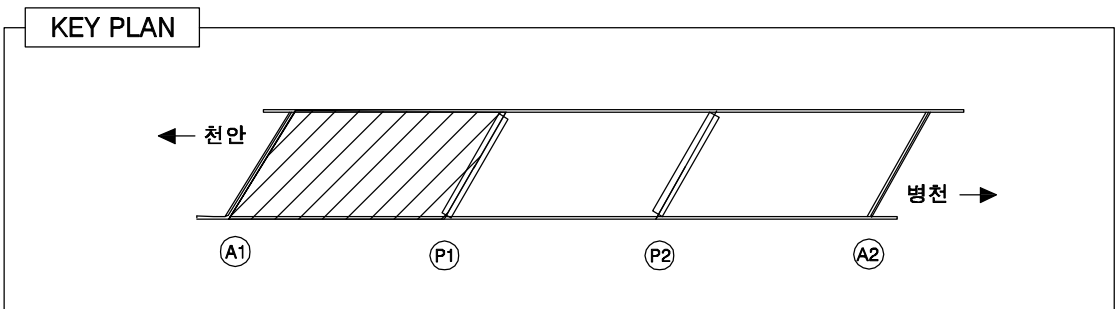
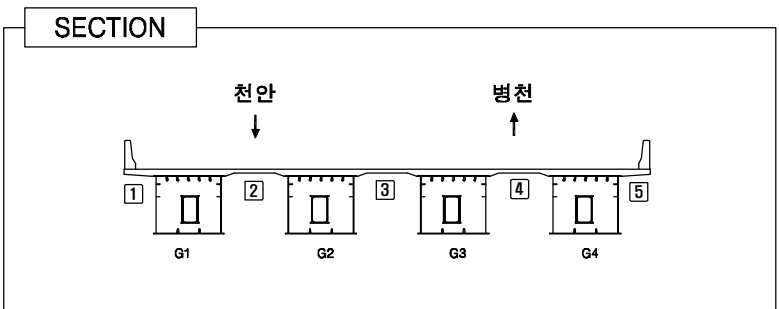
■ 신계1교 외관조사망도 바닥판하면 S1

| 번호 | 손상내용 | 손상규모 | | | | 단위 | 비고 |
|---|---|---|---|---|---|---|---|
| 2 | 균열 | 0.1 | 1.5 | 3 | 4.50 | m | 신규 |
| 3 | 균열 | 0.1 | 1.5 | 2 | 3.00 | m | 신규 |
| 4 | 균열 | 0.1 | 1.5 | 2 | 3.00 | m | 신규 |
| 5 | 균열 | 0.1 | 1.5 | 4 | 6.00 | m | 신규 |

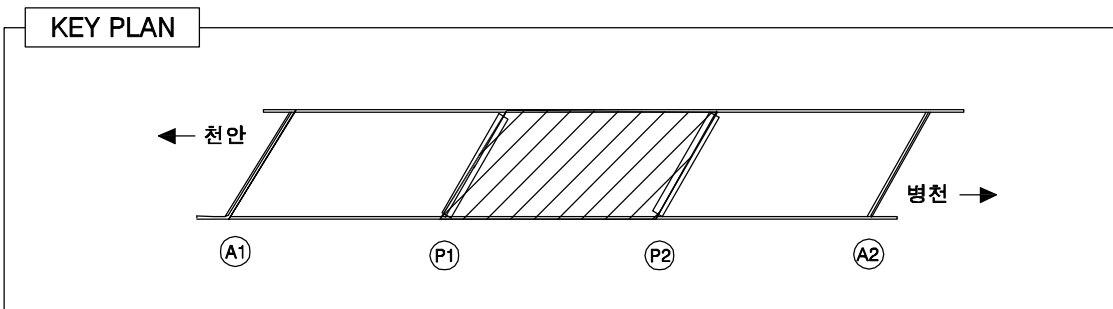
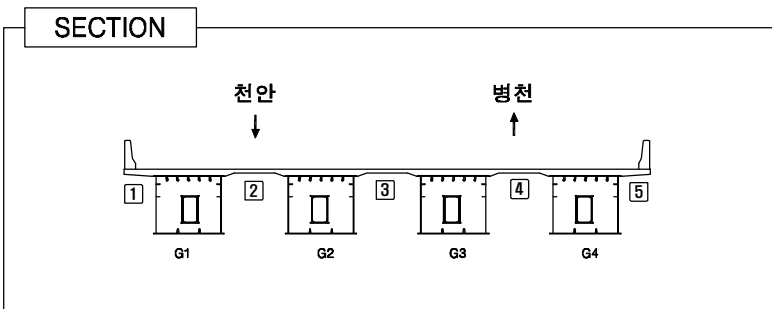
■ 신계1교 외관조사망도 바닥판하면 S2

| 번호 | 손상내용 | 손상규모 | | | | 단위 | 비고 |
|---|---|---|---|---|---|---|---|
| 1 | Deck plate 부식 | 0.3 | 1.0 | 1 | 0.30 | m² | 기존 |

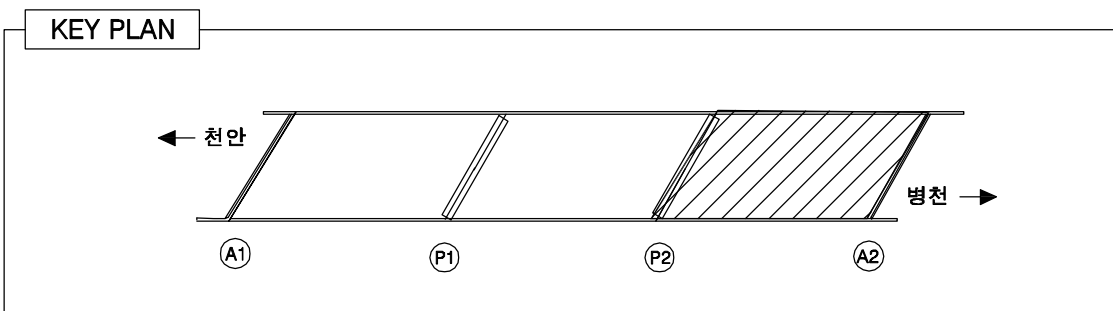
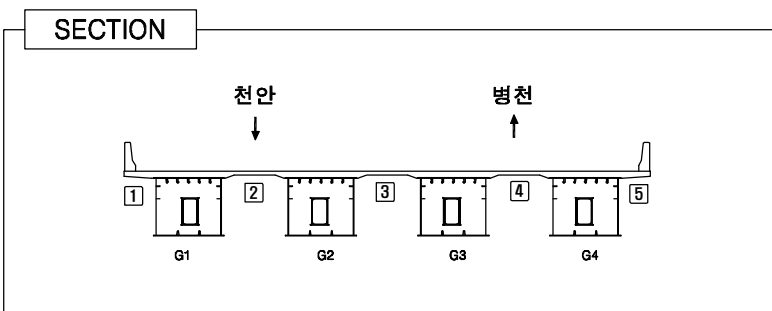
■ 신계1교 외관조사망도 바닥판하면 S3

| 번 호 | 손상내용 | 손상규모 | | | | 단 위 | 비 고 |
|---|---|---|---|---|---|---|---|
| 2 | 망상균열 | 1.0 | 1.0 | 1 | 1.00 | m² | 신규 |
| 3 | 망상균열 | 1.0 | 1.0 | 1 | 1.00 | m² | 신규 |

\*\* 기존 균열 일부 보수완료

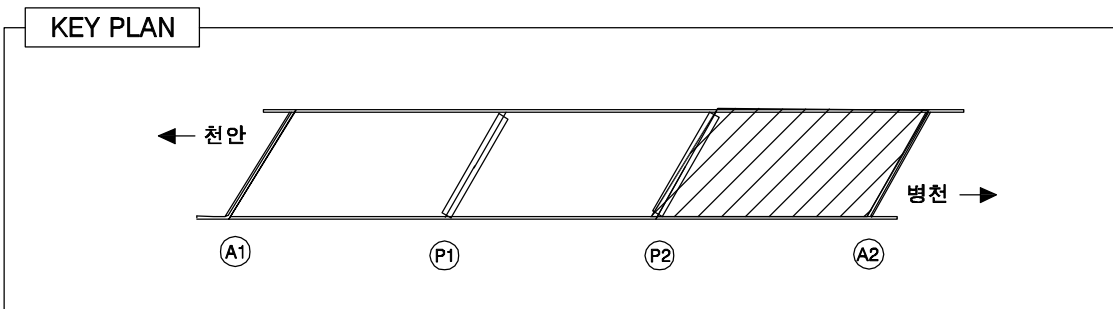
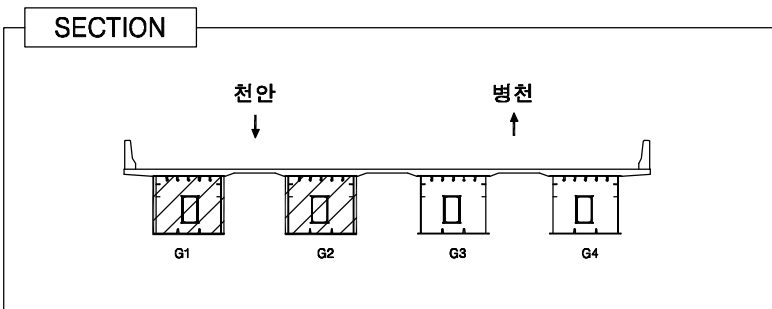
# 신계1교 외관조사망도 주형외부 S3-G1,G2

| 번 호 | 손상내용 | 손상규모 | | | | 단 위 | 비 고 |
|---|---|---|---|---|---|---|---|
| 1 | 부식 | 0.1 | 0.2 | 1 | 0.02 | m³ | 기존 |
| 2 | 균열 | 0.1 | 0.3 | 1 | 0.03 | m³ | 기존 |
| 3 | 균열 | 0.1 | 1.5 | 1 | 0.15 | m³ | 기존 |

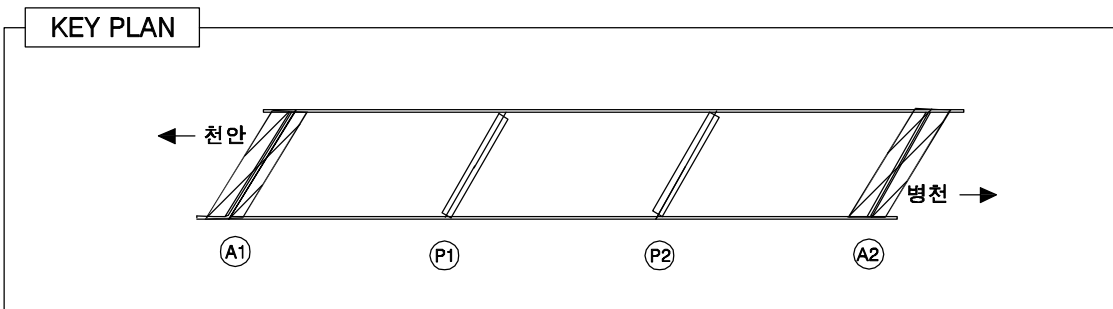
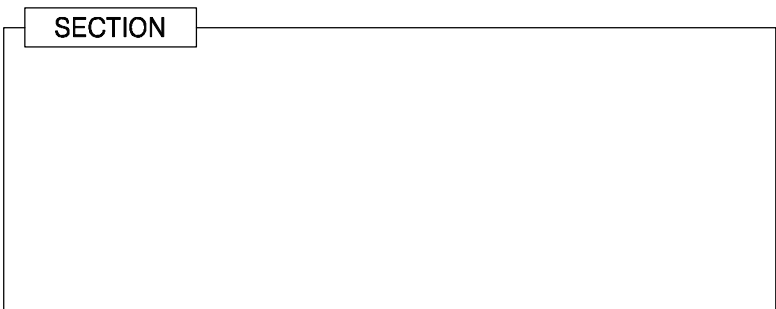
■ 신계1교 외관조사망도 교대 A1

| 번호 | 손상내용 | 손상규모 | | | | 단위 | 비고 |
|---|---|---|---|---|---|---|---|
| 1 | 받침콘크리트균열 | 0.1 | 0.2 | 1 | 0.20 | m | 기존 |
| 2 | 균열 | 0.2 | 0.8 | 1 | 0.80 | m | 기존 |
| 3 | 누수흔적 | 1.0 | 1.5 | 1 | 1.50 | m² | 기존 |
| 4 | PLATE 부식 | | | 1 | 1 | EA | 기존 |
| 6 | 균열 | 0.2 | 1.0 | 2 | 2.00 | m | 기존 |
| 7 | 균열 | 0.2 | 1.5 | 1 | 1.50 | m | 기존 |
| 8 | 균열 | 0.2 | 1.0 | 1 | 1.00 | m | 신규 |
| 9 | 균열 | 0.2 | 0.5 | 3 | 1.50 | m | 신규 |
| 10 | 균열 | 0.1 | 0.5 | 1 | 0.50 | m | 신규 |
| 11 | 균열 | 0.1 | 1.0 | 1 | 1.00 | m | 신규 |
| 12 | 받침콘크리트균열 | 0.1 | 0.2 | 1 | 0.20 | m | 신규 |
| 13 | 받침콘크리트균열 | 0.1 | 0.2 | 1 | 0.20 | m | 신규 |
| 14 | 받침콘크리트균열 | 0.1 | 0.2 | 1 | 0.20 | m | 신규 |
| 15 | 받침콘크리트균열 | 0.1 | 0.2 | 1 | 0.20 | m | 신규 |
| 16 | 받침콘크리트균열 | 0.1 | 0.2 | 1 | 0.20 | m | 신규 |

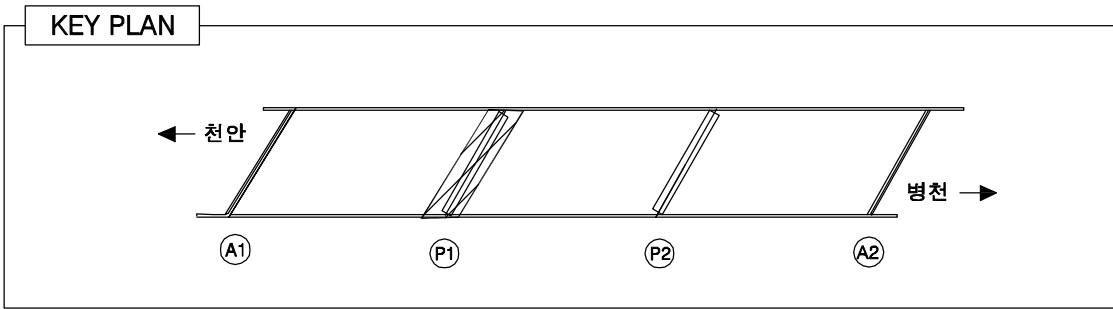
■ 신계1교 외관조사망도 교각 P1

| 번호 | 손상내용 | 손상규모 | | | | 단위 | 비고 |
|---|---|---|---|---|---|---|---|
| 1 | 받침콘크리트균열 | 0.1 | 0.2 | 1 | 0.20 | m | 기존 |
| 2 | 받침콘크리트균열 | 0.1 | 0.2 | 1 | 0.20 | m | 신규 |
| 3 | 망상균열 | 2.0 | 1.0 | 1 | 2.00 | m² | 신규 |
| 4 | 균열 | 0.2 | 0.5 | 3 | 1.50 | m² | 신규 |

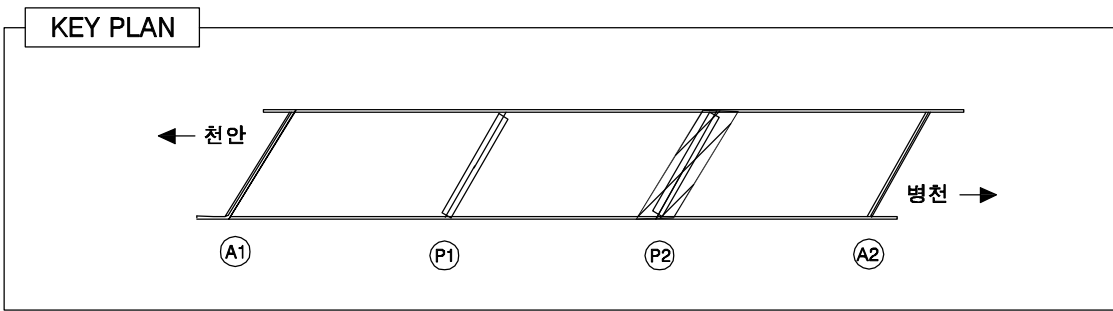
■ 신계1교 외관조사망도 교각 P2

| 번호 | 손상내용 | 손상규모 | | | | 단위 | 비고 |
|---|---|---|---|---|---|---|---|
| 1 | 균열 | 0.2 | 0.5 | 1 | 0.50 | m | 기존 |
| 2 | 균열 | 0.1 | 0.4 | 1 | 0.40 | m | 보수 |
| 3 | 균열 | 0.1 | 0.4 | 1 | 0.40 | m | 보수 |
| 4 | 반침콘크리트균열 | 0.1 | 0.2 | 1 | 0.20 | m | 기존 |
| 5 | 균열 | 0.1 | 0.5 | 1 | 0.50 | m | 기존 |
| 6 | 균열 | 0.1 | 1.2 | 1 | 1.20 | m | 기존 |
| 7 | 균열 | 0.2 | 0.5 | 1 | 0.50 | m | 기존 |
| 8 | 균열 | 0.1 | 1.0 | 1 | 1.00 | m | 기존 |
| 9 | 반침콘크리트균열 | 0.1 | 0.2 | 1 | 0.20 | m | 기존 |
| 10 | 균열 | 0.2 | 2.0 | 1 | 2.00 | m | 기존 |
| 11 | 균열 | 0.2 | 3.0 | 1 | 3.00 | m | 기존 |
| 12 | 망상균열(CW=0.1) | 0.5 | 0.5 | 1 | 0.25 | m' | 신규 |
| 13 | 반침콘크리트균열 | 0.1 | 0.2 | 1 | 0.20 | m | 신규 |
| 14 | 반침콘크리트균열 | 0.1 | 0.2 | 1 | 0.20 | m | 신규 |
| 15 | 균열 | 0.2 | 0.5 | 1 | 0.50 | m | 신규 |
| 16 | 균열 | 0.2 | 3.5 | 1 | 3.50 | m | 신규 |
| 18 | 균열 | 0.2 | 1.5 | 1 | 1.50 | m | 신규 |
| 19 | 균열 | 0.2 | 0.5 | 3 | 1.50 | m' | 신규 |
