원남교(상) 외관조사망도 바닥판상면 S1

| 용역명 | 발주처 | 용역사 | SCALE | 도면명 | 도면번호 |
|---|---|---|---|---|---|
| 국도21호선 목주교 동 4개소 정밀안전진단용역 | 예산국도관리사무소 | (주)다음기술단/우리기술(주) | None | 원남교(상) 외관조사망도 바닥판상면 S1 | 01 |

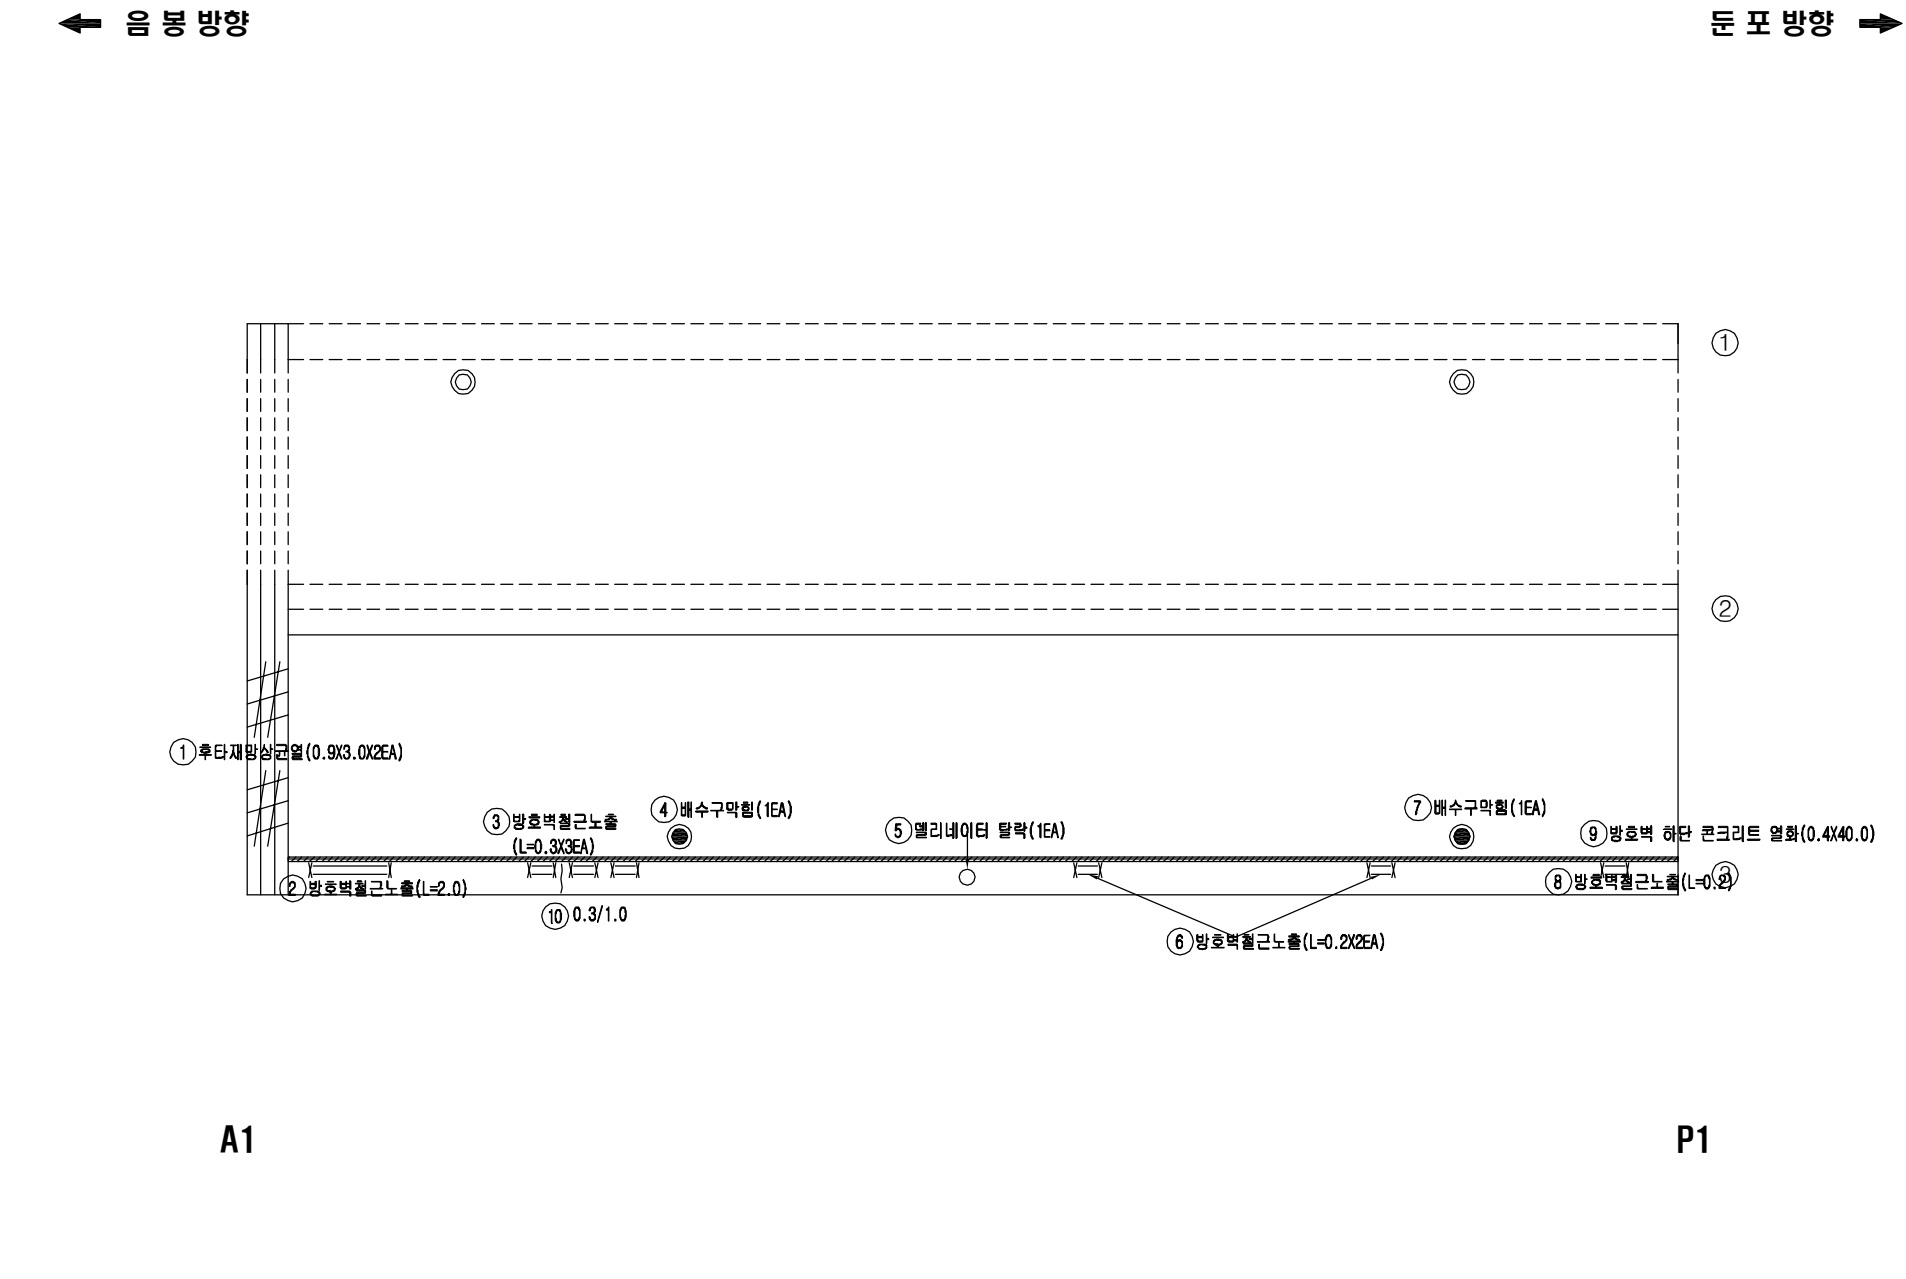
| 번 호 | 손상내용 | 손상규모 | | | | 단 위 | 비 고 |
|---|---|---|---|---|---|---|---|
| 1 | 후타재 망상균열 | 0.9 | 3.0 | 2 | 5.40 | m <sup>2</sup> | 기존 |
| 2 | 방호벽철근노출 | | 2.0 | 1 | 2.00 | m | 기존 |
| 3 | 방호벽철근노출 | | 0.3 | 3 | 0.90 | m | 기존 |
| 4 | 배수구 막힘 | | | 1 | 1 | EA | 기존 |
| 5 | 델리네이터 탈락 | | | 1 | 1 | EA | 기존 |
| 6 | 방호벽철근노출 | | 0.2 | 2 | 0.40 | m | 기존 |
| 7 | 배수구 막힘 | | | 1 | 1 | EA | 기존 |
| 8 | 방호벽철근노출 | | 0.2 | 1 | 0.20 | m | 기존 |
| 9 | 콘크리트 열화 | 0.4 | 40.0 | 1 | 16.00 | m <sup>2</sup> | 기존 |
| 10 | 균열 | 0.3 | 1.0 | 1 | 1.00 | m | 신규 |

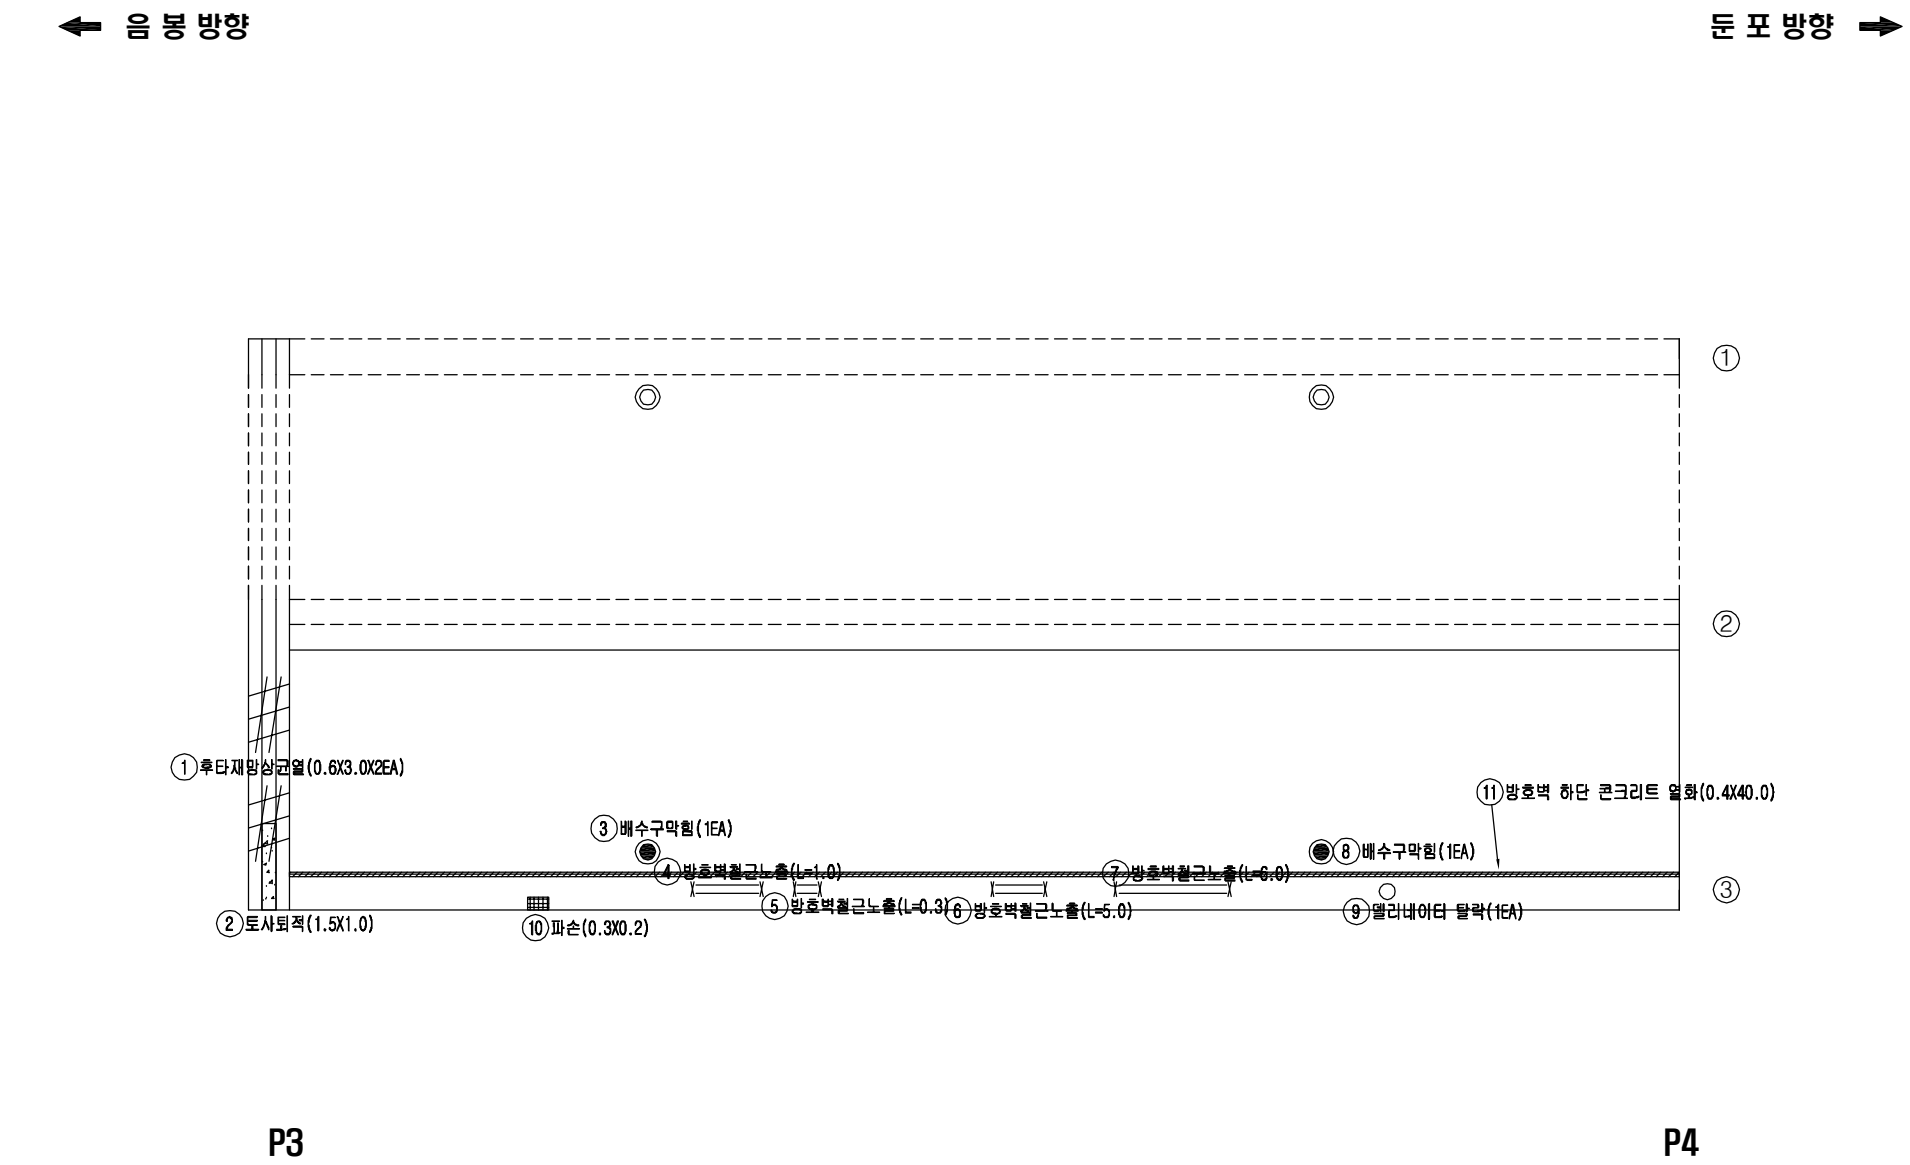
| 용역명 | 발주처 | 용역사 | SCALE | 도면명 | 도면번호 |
|---|---|---|---|---|---|
| 국도21호선 목주교 동 4개소 정밀안전진단용역 | 예산국도관리사무소 | (주)다음기술단/우리기술(주) | None | 원남교(상) 외관조사망도 바닥판상면 S3 | 03 |

| 번호 | 손상내용 | 손상규모 | | | | 단위 | 비고 |
|---|---|---|---|---|---|---|---|
| 1 | 후타재 망상균열 | 0.6 | 3.0 | 2 | 3.60 | m <sup>2</sup> | 기존 |

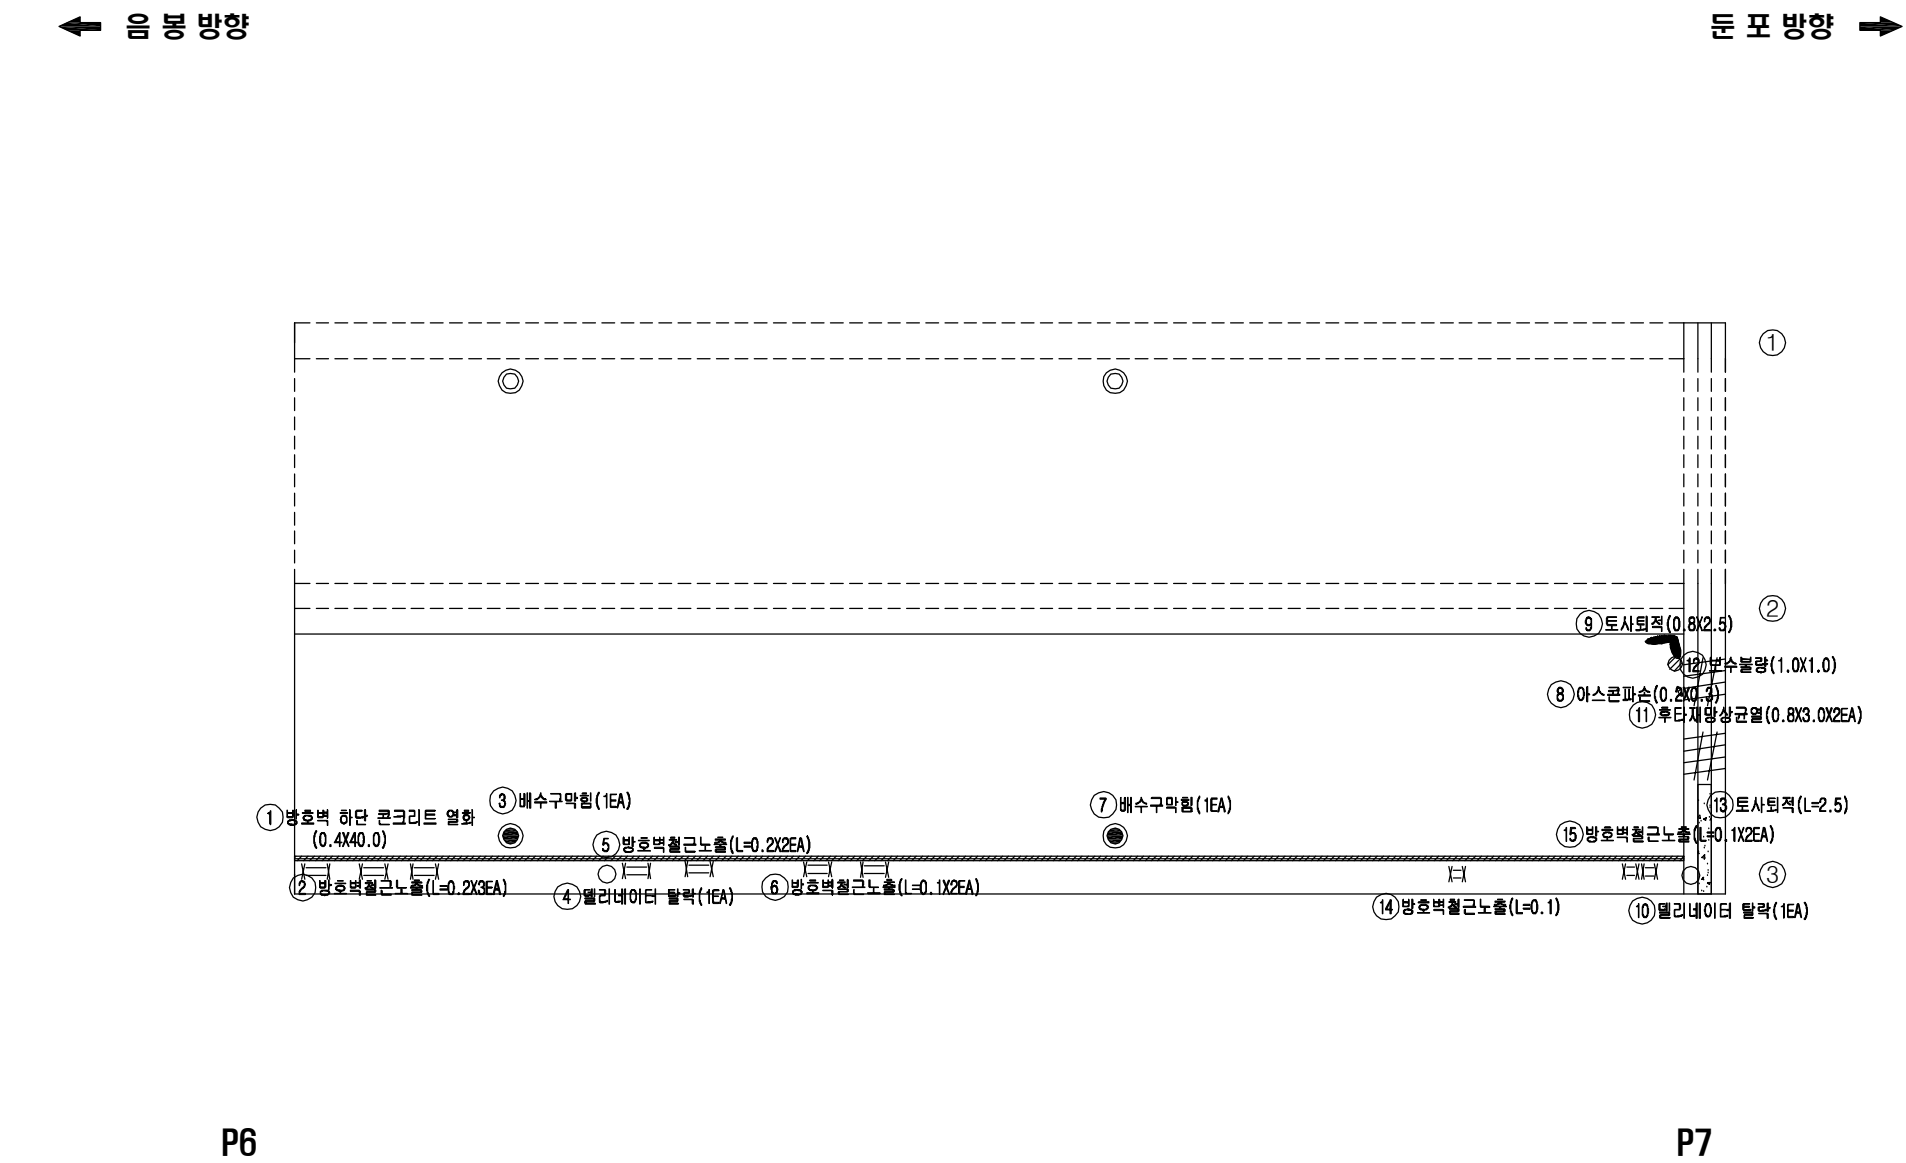
| 용역명 | 발주처 | 용역사 | SCALE | 도면명 | 도면번호 |
|---|---|---|---|---|---|
| 국도21호선 목주교 동 4개소 정밀안전진단용역 | 예산국도관리사무소 | (주)다음기술단/우리기술(주) | None | 원남교(상) 외관조사망도 바닥판상면 S6 | 06 |

| 번 호 | 손상내용 | 손상규모 | | | | 단 위 | 비 고 |
|---|---|---|---|---|---|---|---|
| 11 | 후타재 망상균열 | 0.8 | 3.0 | 2 | 4.80 | m <sup>3</sup> | 기존 |

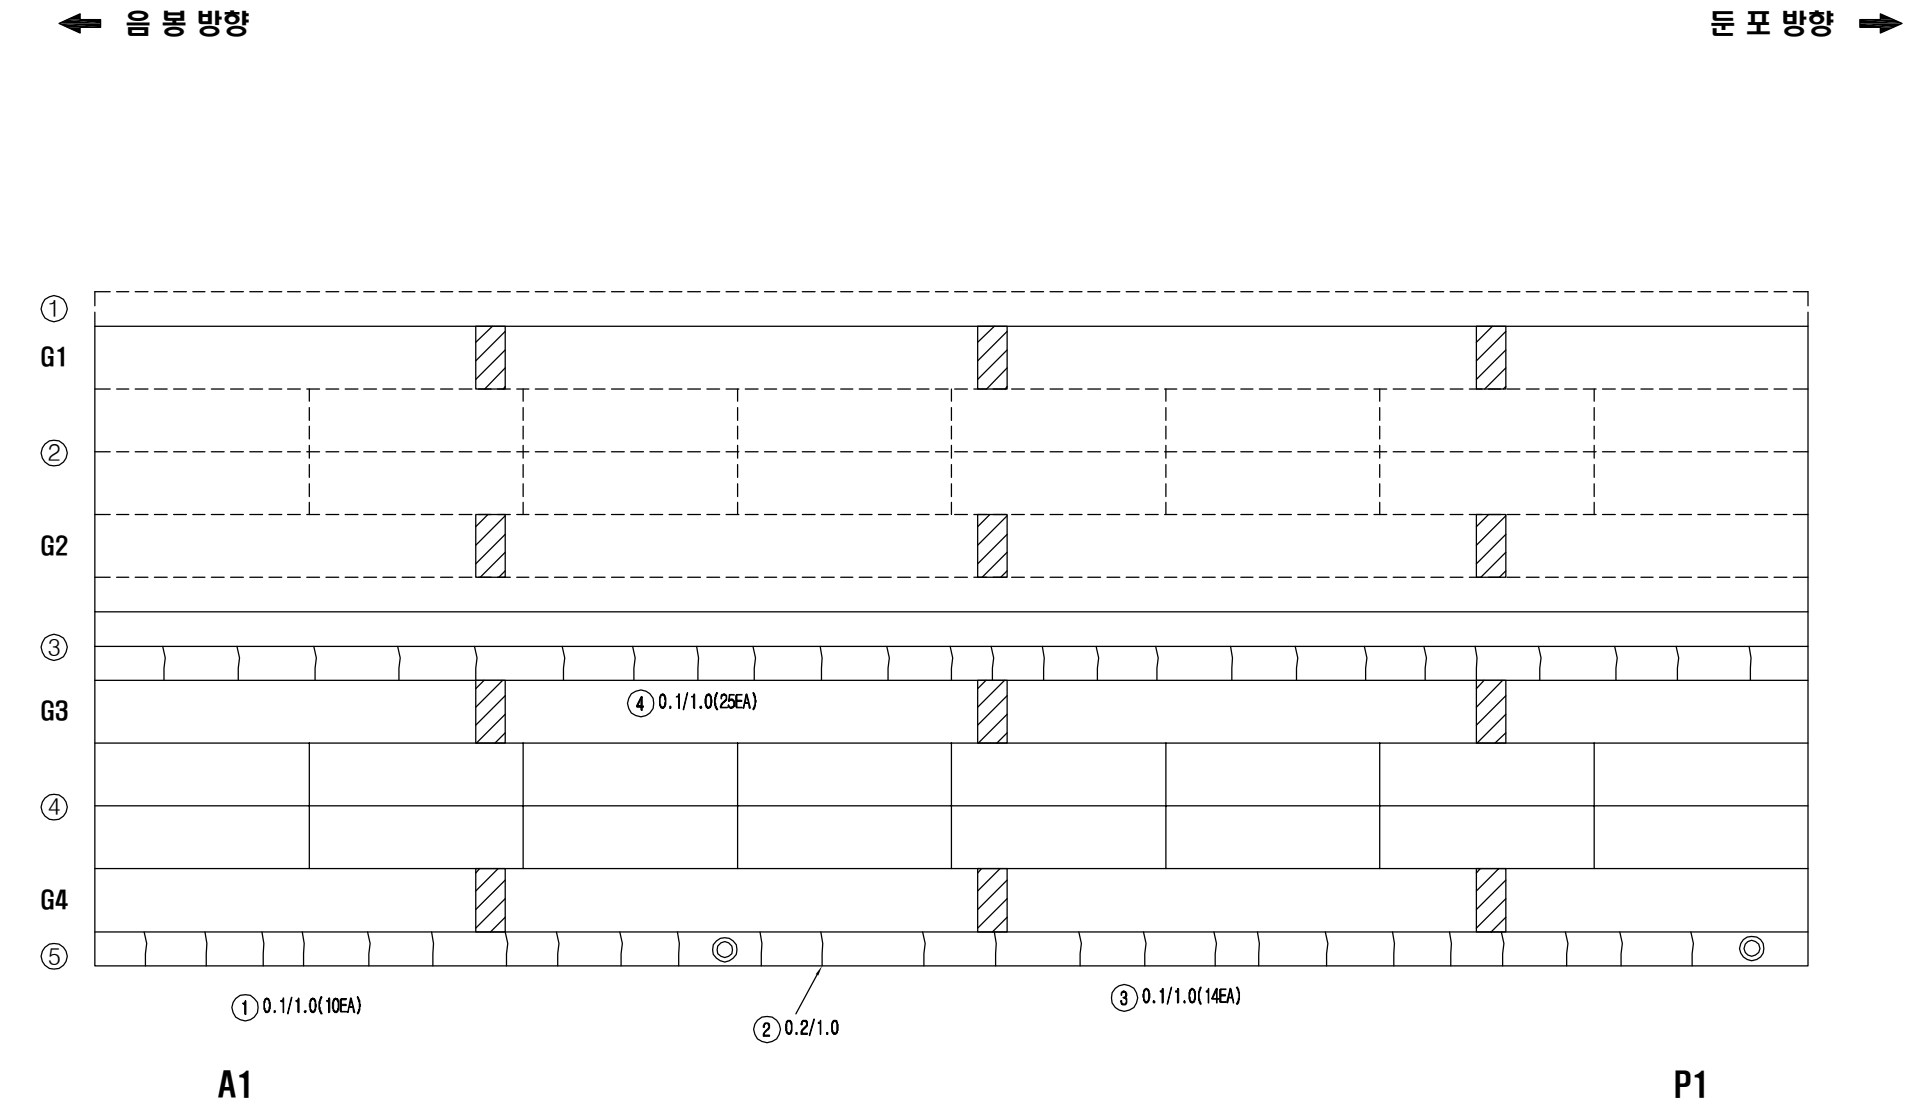
| 용역명 | 발주처 | 용역사 | SCALE | 도면명 | 도면번호 |
|---|---|---|---|---|---|
| 국도21호선 목주교 동 4개소 정밀안전진단용역 | 예산국도관리사무소 | (주)다음기술단/우리기술(주) | None | 원남교(상) 외관조사망도 바닥판상면 S7 | 07 |

| 번 호 | 손상내용 | 손상규모 | | | | 단 위 | 비 고 |
|---|---|---|---|---|---|---|---|
| 1 | 균열 | 0.1 | 1.0 | 10 | 10.00 | m | 신규 |
| 2 | 균열 | 0.2 | 1.0 | 1 | 1.00 | m | 신규 |
| 3 | 균열 | 0.1 | 1.0 | 14 | 14.00 | m | 신규 |
| 4 | 균열 | 0.1 | 1.0 | 25 | 25.00 | m | 신규 |

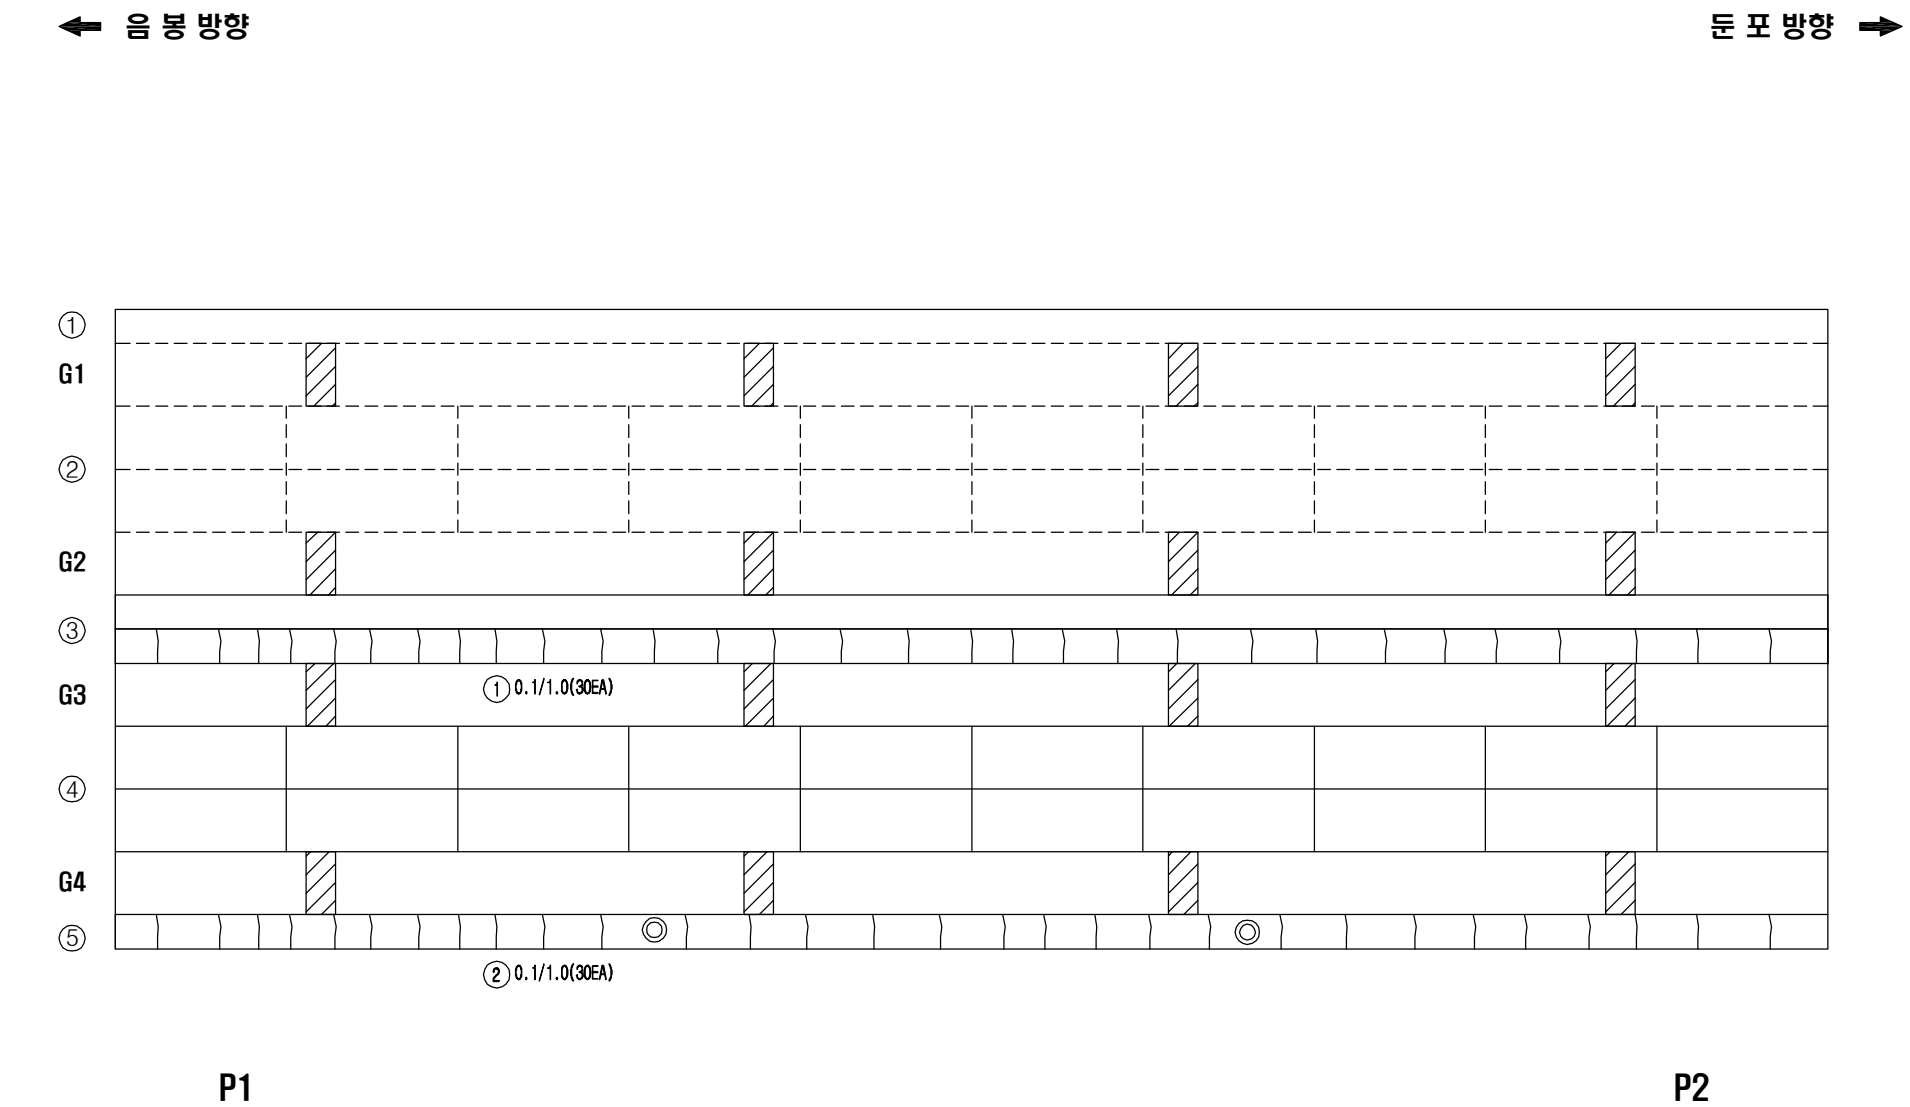
| 용역명 | 발주처 | 용역사 | SCALE | 도면명 | 도면번호 |
|---|---|---|---|---|---|
| 국도21호선 목주교 동 4개소 정밀안전진단용역 | 예산국도관리사무소 | (주)다음기술단/우리기술(주) | None | 원남교(상) 외관조사망도 바닥판하면 S1 | 08 |

| 번호 | 손상내용 | 손상규모 | | | | 단위 | 비고 |
|---|---|---|---|---|---|---|---|
| 1 | 균열 | 0.1 | 1.0 | 30 | 30.00 | m | 신규 |
| 2 | 균열 | 0.1 | 1.0 | 30 | 30.00 | m | 신규 |

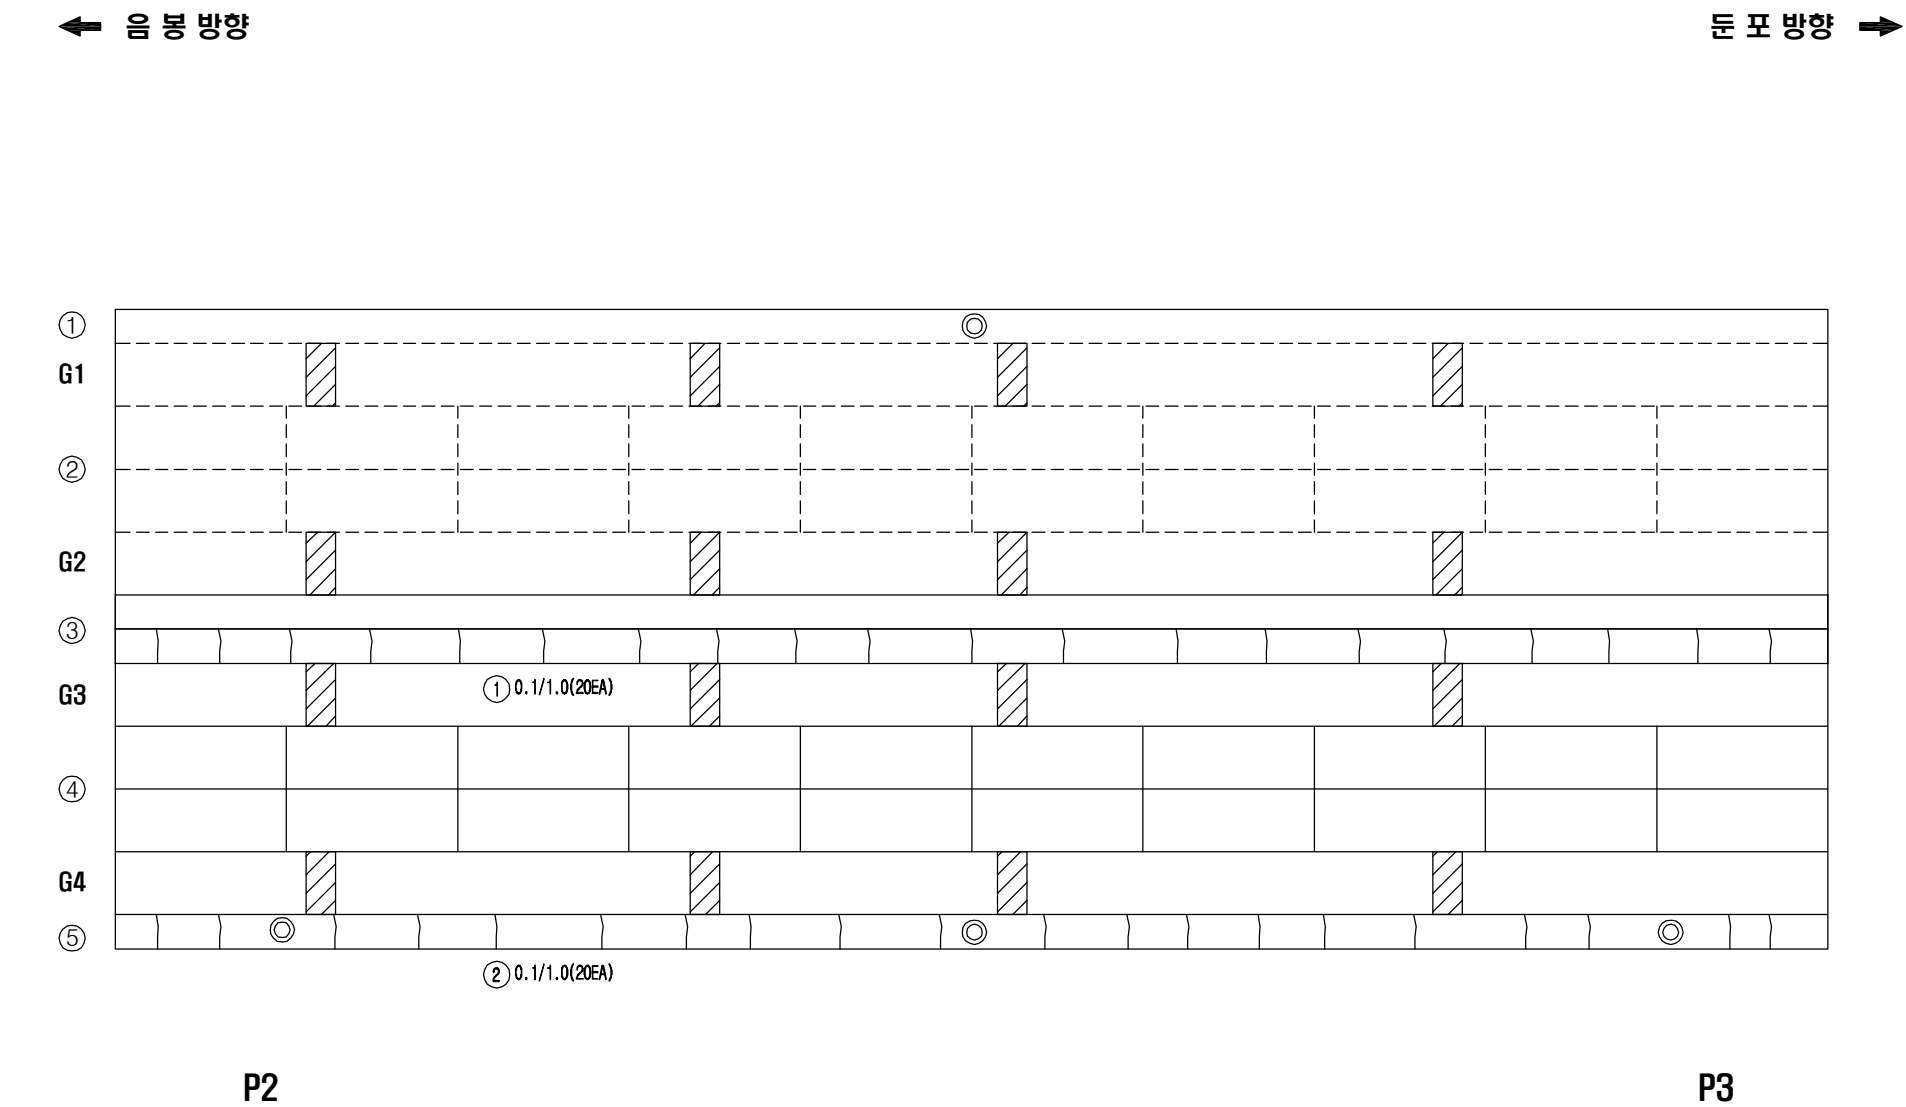
| 국도21호선 목주교 동 4개소 정밀안전진단용역 | 예산국도관리사무소 | (주)다음기술단/우리기술(주) | None | 원남교(상) 외관조사망도 바닥판하면 S2 | 09 |

| 번호 | 손상내용 | 손상규모 | | | | 단위 | 비고 |
|---|---|---|---|---|---|---|---|
| 1 | 균열 | 0.1 | 1.0 | 20 | 20.00 | m | 신규 |
| 2 | 균열 | 0.1 | 1.0 | 20 | 20.00 | m | 신규 |

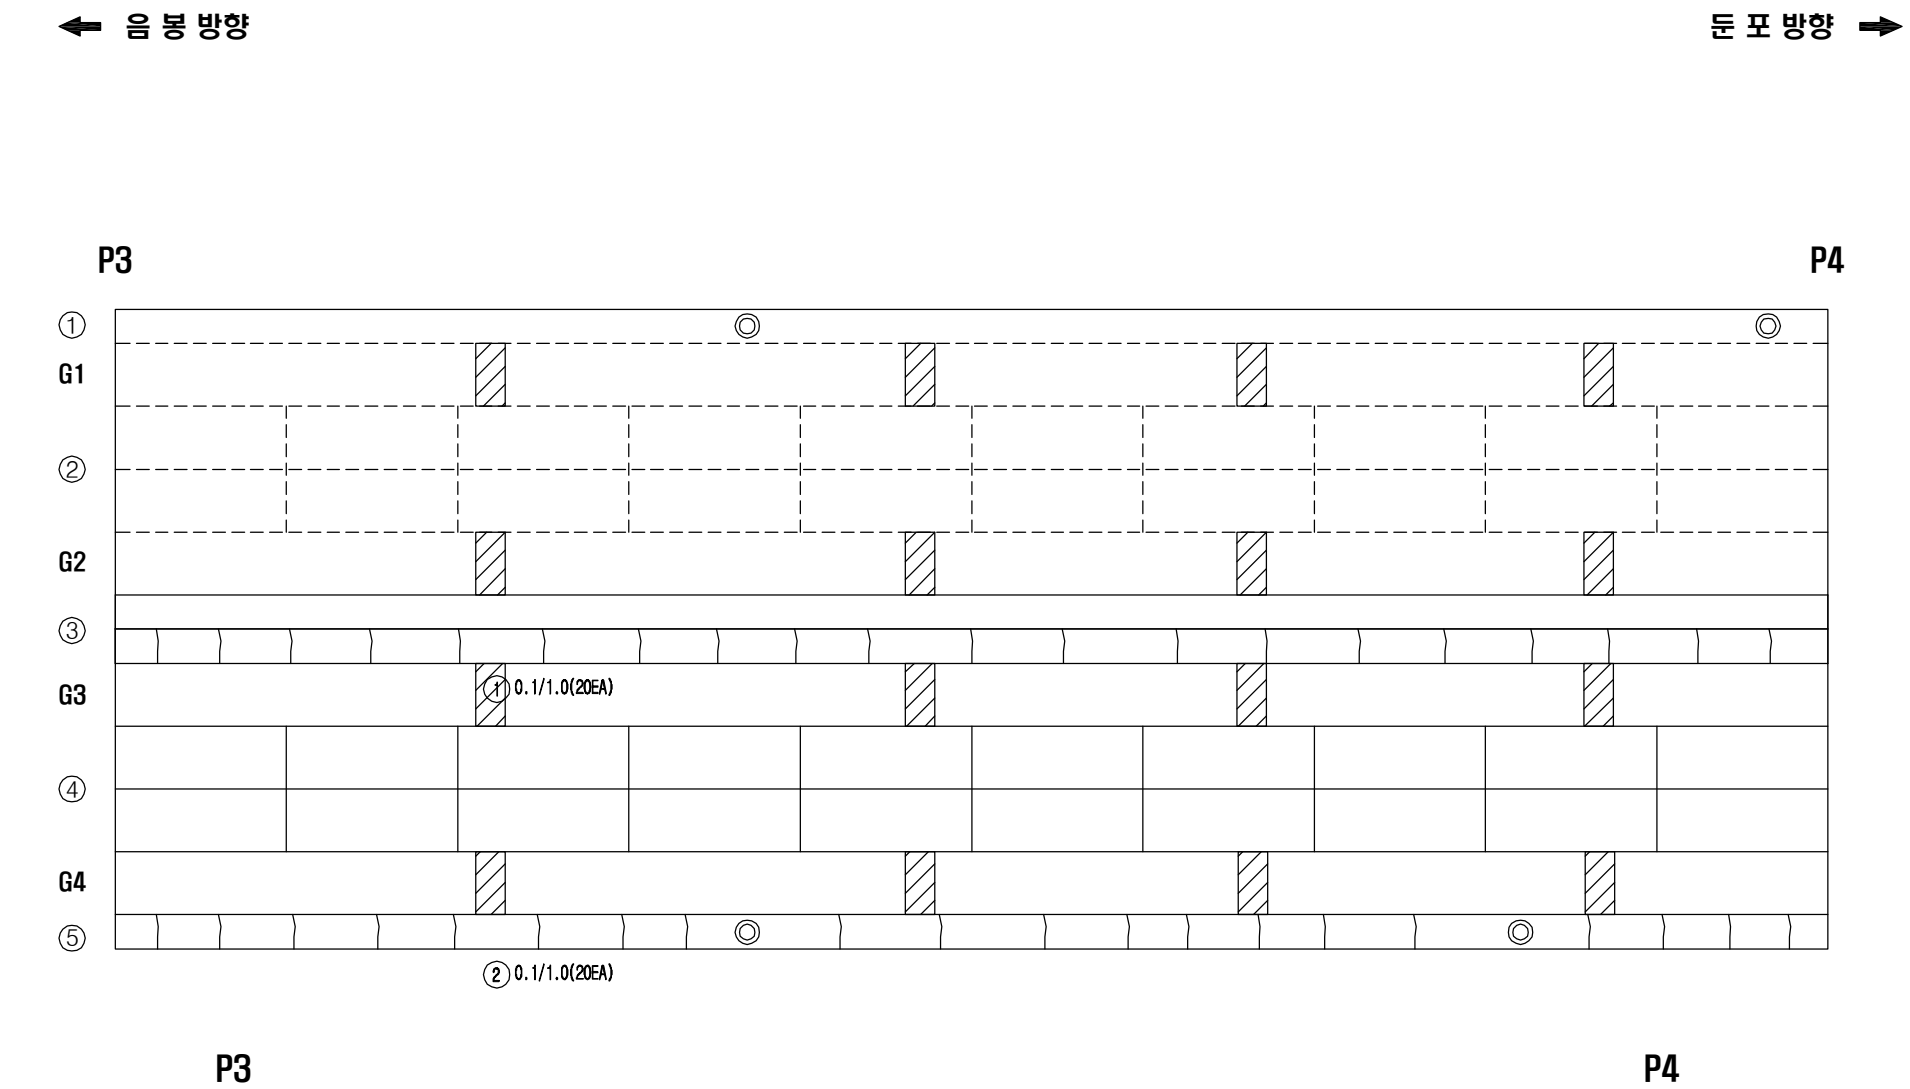
| 용역명 | 발주처 | 용역사 | SCALE | 도면명 | 도면번호 |
|---|---|---|---|---|---|
| 국도21호선 목주교 동 4개소 정밀안전진단용역 | 예산국도관리사무소 | (주)다음기술단/우리기술(주) | None | 원남교(상) 외관조사망도 바닥판하면 S3 | 10 |

| 번 호 | 손상내용 | 손상규모 | | | | 단 위 | 비 고 |
|---|---|---|---|---|---|---|---|
| 1 | 균열 | 0.1 | 1.0 | 20 | 20.00 | m | 신규 |
| 2 | 균열 | 0.1 | 1.0 | 20 | 20.00 | m | 신규 |

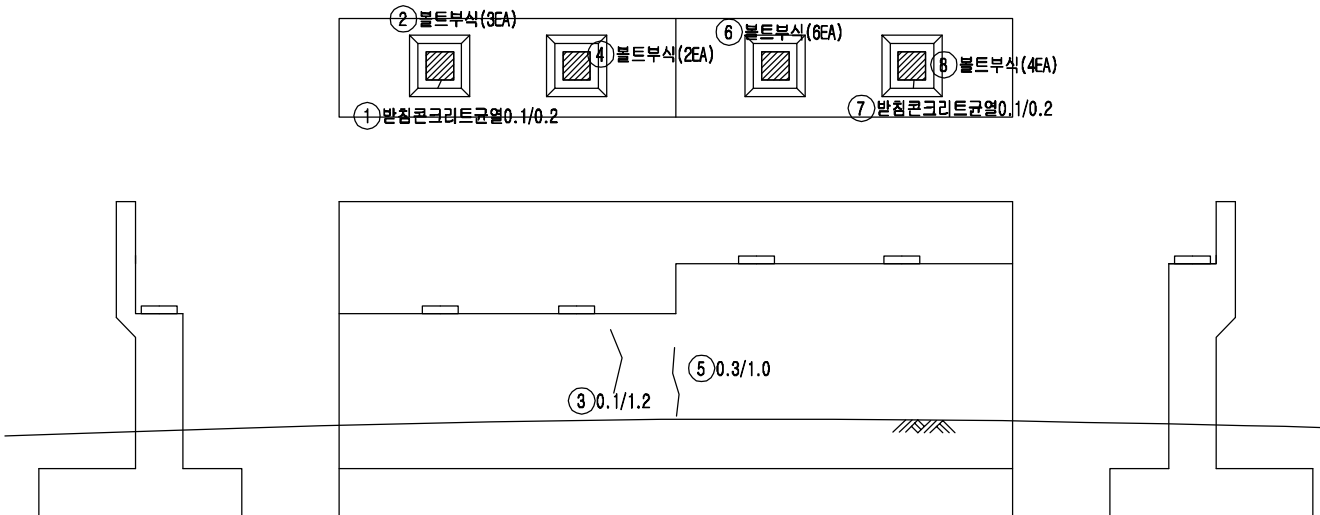
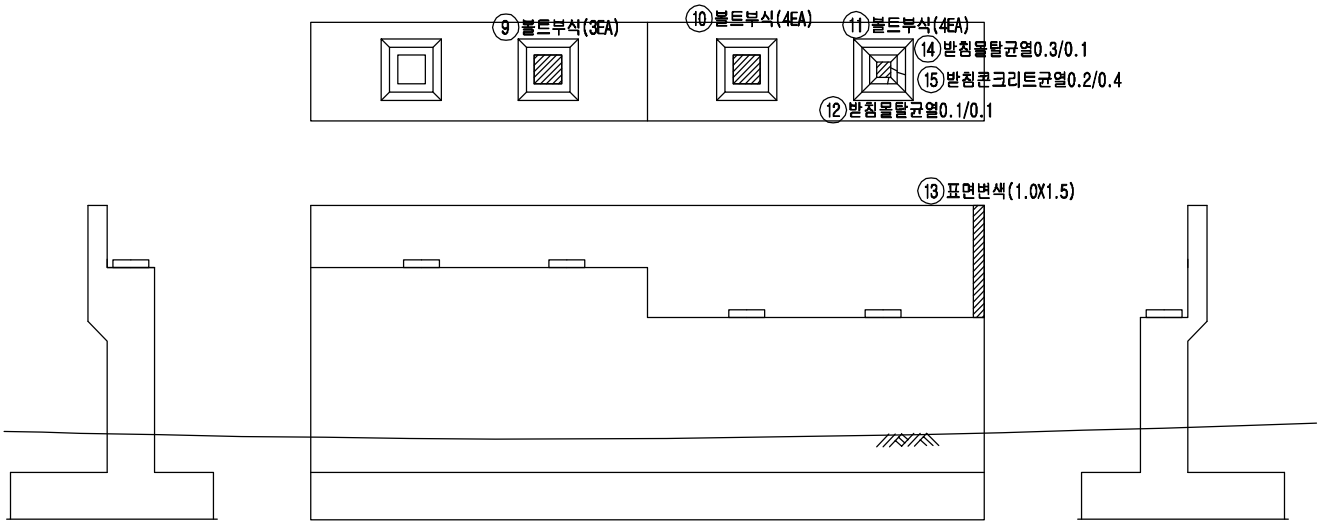
| 번호 | 손상내용 | 손상규모 | | | | 단위 | 비고 |
|---|---|---|---|---|---|---|---|
| 1 | 반침콘크리트균열 | 0.1 | 0.2 | 1 | 0.20 | m | 기존 |
| 2 | 볼트부식 | | | 3 | 3 | EA | 기존 |
| 3 | 균열 | 0.1 | 1.2 | 1 | 1.20 | m | 기존 |
| 4 | 볼트부식 | | | 2 | 2 | EA | 기존 |
| 5 | 균열 | 0.3 | 1.0 | 1 | 1.00 | m | 기존 |
| 6 | 볼트부식 | | | 6 | 6 | EA | 기존 |
| 7 | 반침콘크리트균열 | 0.1 | 0.2 | 1 | 0.20 | m | 기존 |
| 8 | 볼트부식 | | | 4 | 4 | EA | 기존 |
| 9 | 볼트부식 | | | 3 | 3 | EA | 기존 |
| 10 | 볼트부식 | | | 4 | 4 | EA | 기존 |

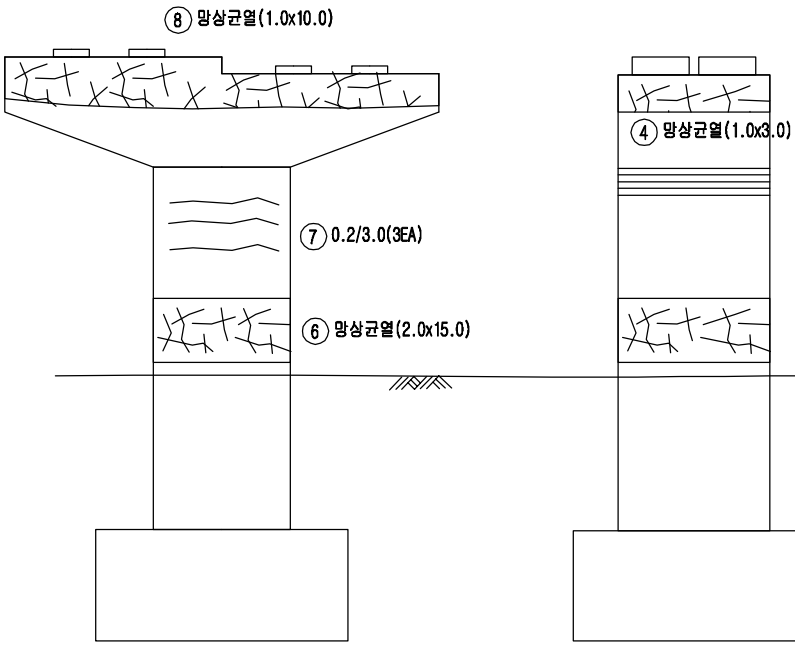
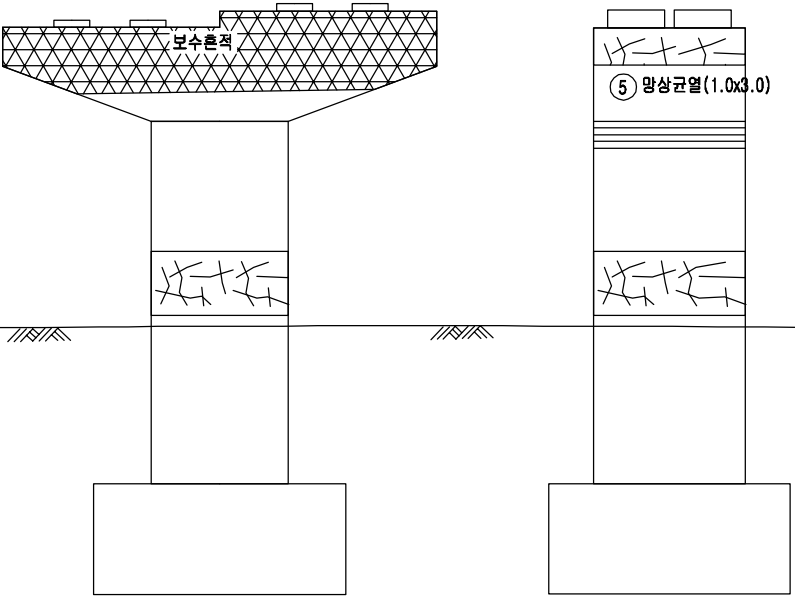
| 번호 | 손상내용 | 손상규모 | | | | 단위 | 비고 |
|---|---|---|---|---|---|---|---|
| 1 | 볼트부식 | | | 4 | 4 | EA | 기존 |
| 2 | 볼트부식 | | | 4 | 4 | EA | 기존 |
| 3 | 무수축물탈균열 | 0.1 | 0.2 | 8 | 1.60 | m | 신규 |
| 4 | 받침콘크리트균열 | 0.1 | 0.3 | 8 | 2.40 | m | 신규 |
| 5 | 망상균열(CW=0.1~0.2) | 1.0 | 10.0 | 1 | 10.00 | m² | 신규 |
| 6 | 망상균열 | 1.0 | 3.0 | 1 | 3.00 | m² | 신규 |
| 7 | 균열 | 0.2 | 4.0 | 1 | 4.00 | m | 신규 |
| 8 | 망상균열(CW=0.1~0.2) | 1.0 | 3.0 | 1 | 3.00 | m² | 신규 |
| 9 | 균열 | 0.2 | 3.0 | 2 | 6.00 | m | 신규 |
| 10 | 균열 | 0.2 | 1.0 | 1 | 1.00 | m | 신규 |
| 11 | 망상균열(CW=0.1~0.2) | 1.0 | 10.0 | 1 | 10.00 | m² | 신규 |
| 12 | 균열 | 0.2 | 1.0 | 1 | 1.00 | m | 신규 |
| 13 | 균열 | 0.2 | 2.0 | 2 | 4.00 | m | 신규 |

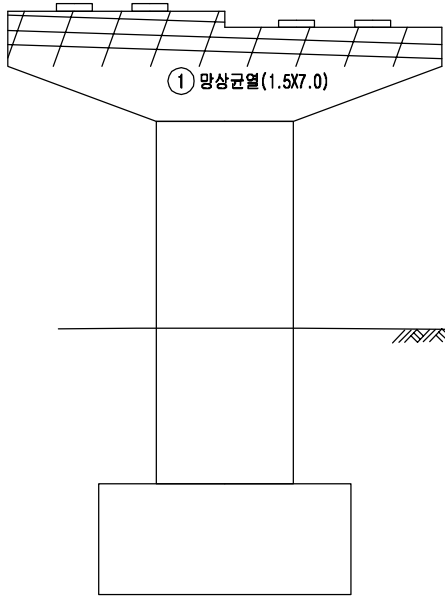
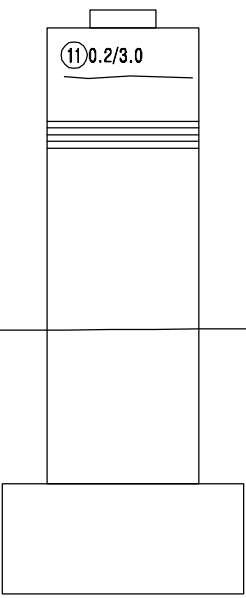
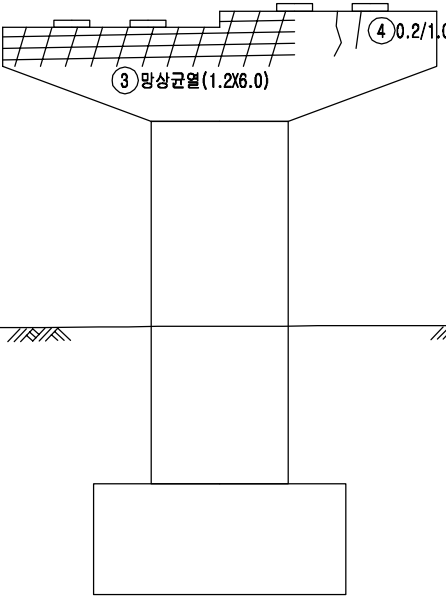
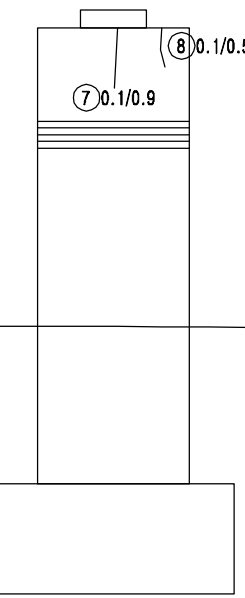
| 번호 | 손상내용 | 손상규모 | | | | 단위 | 비고 |
|---|---|---|---|---|---|---|---|
| 1 | 망상균열 | 1.5 | 7.0 | 1 | 10.50 | m <sup>2</sup> | 기존 |
| 2 | 받침부식 | 0.1 | 0.2 | 1 | 0.02 | m <sup>2</sup> | 기존 |
| 3 | 망상균열 | 1.2 | 6.0 | 1 | 7.20 | m <sup>2</sup> | 기존 |
| 4 | 균열 | 0.2 | 1.0 | 1 | 1.00 | m | 기존 |
| 5 | 받침콘크리트균열 | 0.1 | 0.2 | 1 | 0.20 | m | 보수 |
| 6 | 받침콘크리트균열 | 0.1 | 0.3 | 1 | 0.30 | m | 보수 |
| 7 | 균열 | 0.1 | 0.9 | 1 | 0.90 | m | 보수 |
| 8 | 균열 | 0.1 | 0.5 | 1 | 0.50 | m | 보수 |
| 9 | 받침콘크리트균열 | 0.1 | 0.3 | 8 | 2.40 | m | 신규 |
| 10 | 무수축물탈균열 | 0.1 | 0.2 | 7 | 1.40 | m | 신규 |
