원남교(하) 외관조사망도 바닥판상면 S1

| 용역명 | 발주처 | 용역사 | SCALE | 도면명 | 도면번호 |
|---|---|---|---|---|---|
| 국도21호선 목주교 동 4개소 정밀안전진단용역 | 예산국도관리사무소 | (주)다음기술단/우리기술(주) | None | 원남교(하) 외관조사망도 바닥판상면 S1 | 01 |

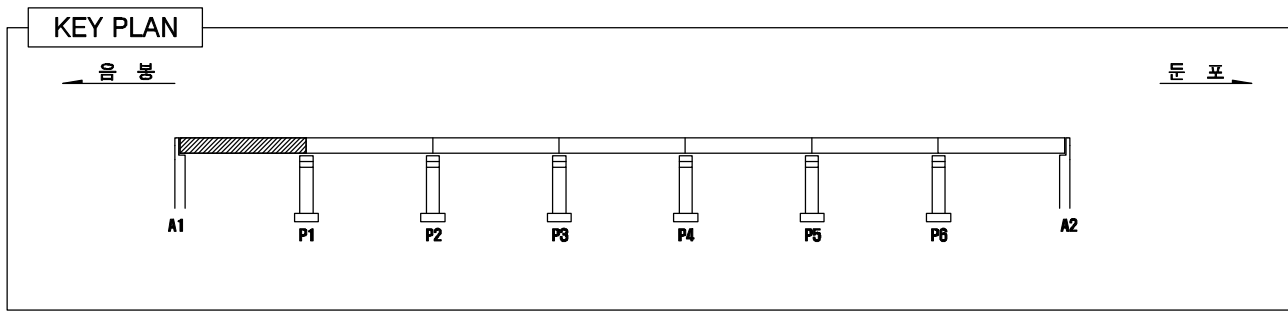
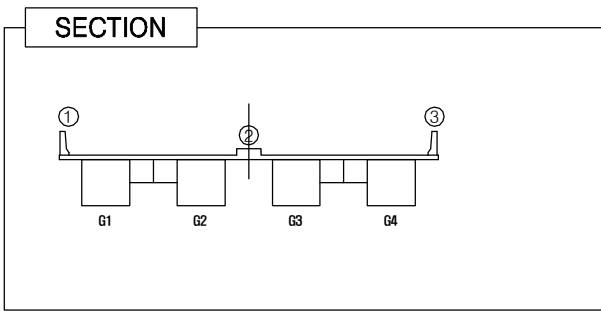
| 번 호 | 손상내용 | 손상규모 | | | | 단 위 | 비 고 |
|---|---|---|---|---|---|---|---|
| 1 | 후타재 망상균열 | 0.6 | 2.0 | 1 | 1.20 | m <sup>2</sup> | 기존 |
| 2 | 토사퇴적 | 10.5 | 0.1 | 1 | 1.05 | m <sup>2</sup> | 기존 |
| 3 | 후타재 망상균열 | 0.9 | 3.0 | 1 | 2.70 | m <sup>2</sup> | 기존 |
| 4 | 철근노출 | | 0.1 | 1 | 0.10 | m | 기존 |
| 5 | 델리네이터 탈락 | | | 1 | 1 | EA | 기존 |
| 6 | 콘크리트 열화 | 40.0 | 0.4 | 1 | 16.00 | m <sup>2</sup> | 기존 |
| 7 | 콘크리트 열화 | 40.0 | 0.6 | 1 | 24.00 | m <sup>2</sup> | 기존 |
| 8 | 철근노출 | | 0.1 | 1 | 0.10 | m | 기존 |
| 9 | 배수구 막힘 | | | 1 | 1 | EA | 신규 |
| 10 | 배수구 막힘 | | | 1 | 1 | EA | 신규 |

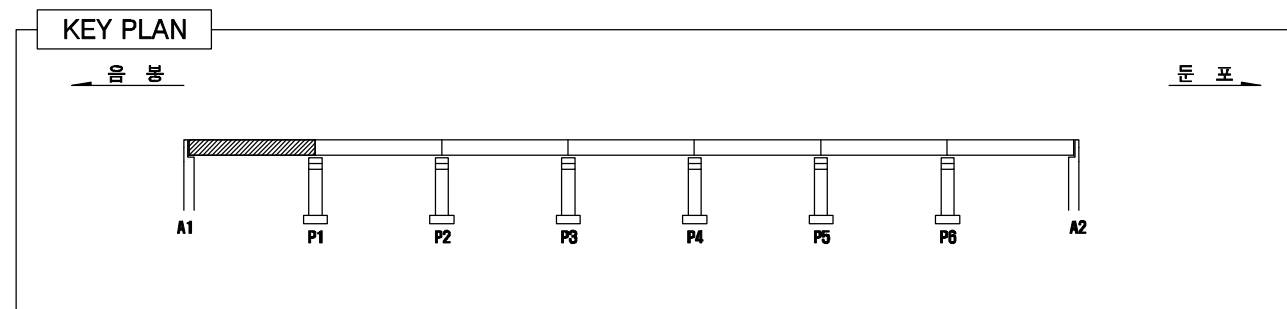
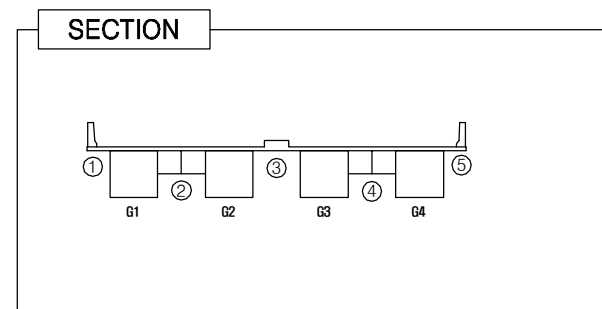
## ■ 원남교(하) 외관조사망도 바닥판하면 S1

| 번 호 | 손상내용 | 손상규모 | | | | 단 위 | 비 고 |
|---|---|---|---|---|---|---|---|
| 1 | 균열 | 0.1 | 1.0 | 35 | 35.00 | m | 신규 |
| 2 | 균열 | 0.1 | 1.0 | 35 | 35.00 | m | 신규 |

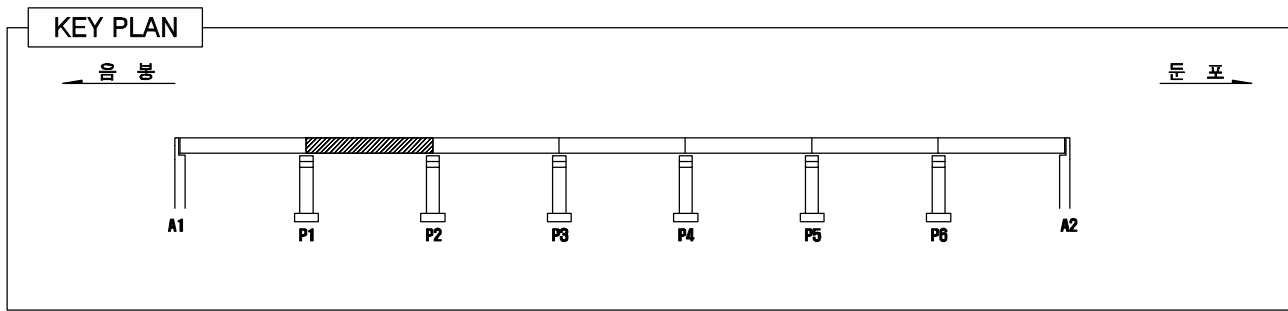
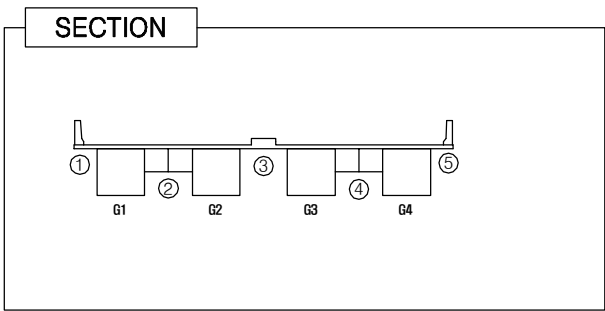
원남교(하) 외관조사망도 바닥판하면 S2

| 번호 | 손상내용 | 손상규모 | | | | 단위 | 비고 |
|---|---|---|---|---|---|---|---|
| 1 | 균열 | 0.2 | 0.8 | 2 | 1.60 | m | 기존 |
| 2 | 균열 | 0.2 | 0.8 | 1 | 0.80 | m | 기존 |
| 3 | 균열 | 0.1 | 1.0 | 18 | 18.00 | m | 신규 |

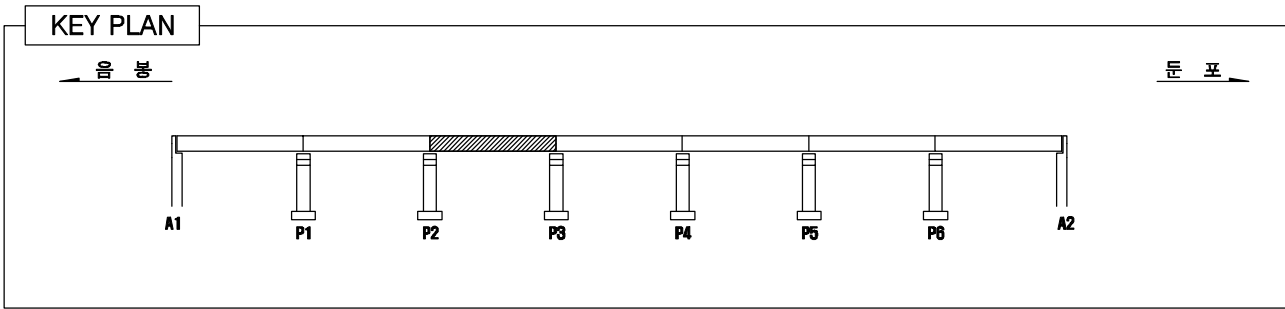
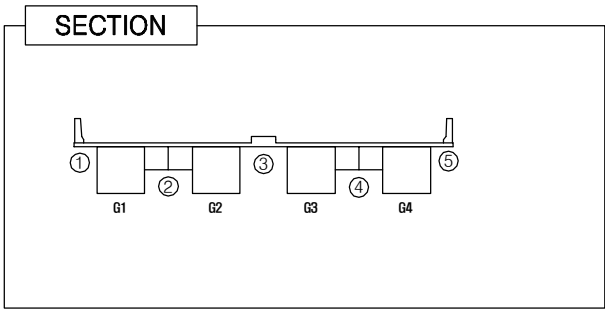
원남교(하) 외관조사망도 바닥판하면 S3

| 번 호 | 손상내용 | 손상규모 | | | | 단 위 | 비 고 |
|---|---|---|---|---|---|---|---|
| 1 | 균열 | 0.1 | 1.0 | 30 | 30.00 | m | 신규 |
| 2 | 배수관부식 | | | 1 | 1 | EA | 신규 |
| 3 | 균열 | 0.1 | 1.0 | 30 | 30.00 | m | 신규 |

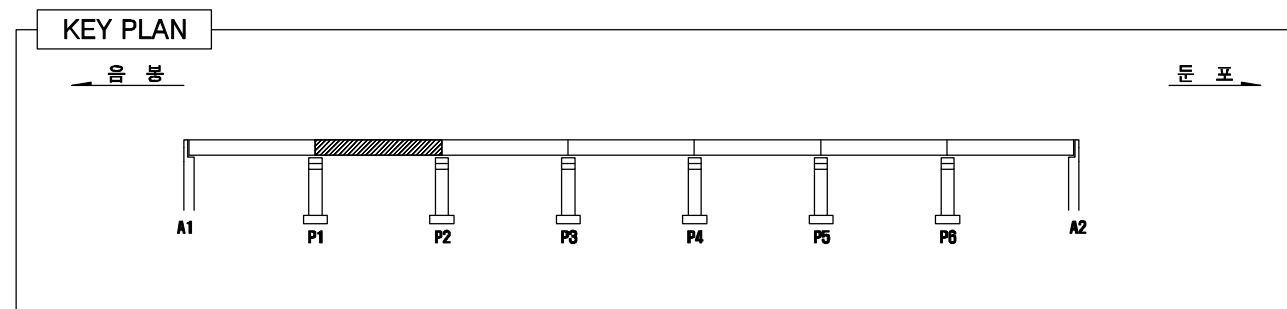
**■ 원남교(하) 외관조사망도 주형내부 S2-G1,G2**

| 번 호 | 손상내용 | 손상규모 | | | | 단 위 | 비 고 |
|---|---|---|---|---|---|---|---|
| 3 | 누수흔적 | 0.1 | 14.0 | 1 | 1.40 | m² | 기존 |
| 6 | 누수흔적 | 0.1 | 2.0 | 1 | 0.20 | m² | 기존 |
| 7 | 부식 | 0.2 | 2.0 | 1 | 0.40 | m² | 신규 |
| 8 | 점부식 | 0.3 | 0.3 | 1 | 0.09 | m² | 신규 |
| 9 | 점부식 | 0.3 | 1.0 | 1 | 0.30 | m² | 신규 |

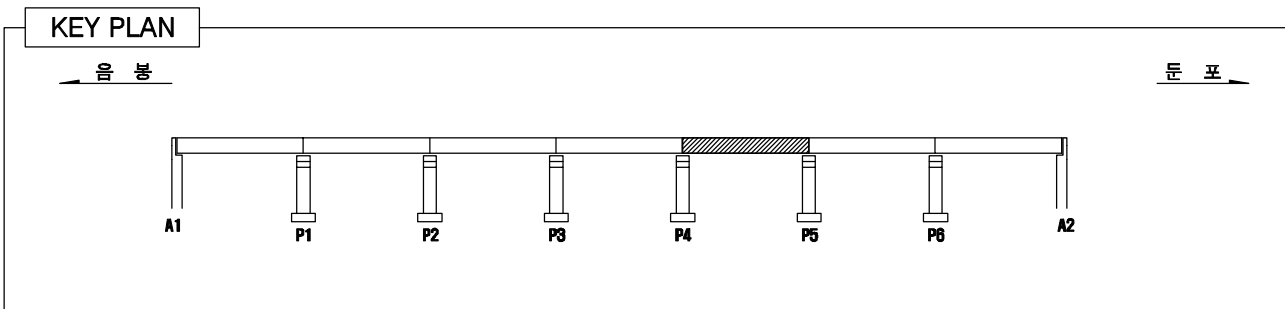
# 원남교(하) 외관조사망도 주형내부 S5-G1,G2

| 번 호 | 손상내용 | 손상규모 | | | | 단 위 | 비 고 |
|---|---|---|---|---|---|---|---|
| 2 | 누수흔적 | 0.1 | 10.0 | 1 | 1.00 | m² | 기존 |
| 4 | 누수흔적 | 0.1 | 10.0 | 1 | 1.00 | m² | 기존 |
| 5 | 부식 | 0.1 | 0.3 | 1 | 0.03 | m² | 기존 |
| 7 | 표면부식 | 0.3 | 0.1 | 1 | 0.03 | m² | 기존 |
| 8 | 누수흔적 | 0.1 | 10.0 | 1 | 1.00 | m² | 기존 |

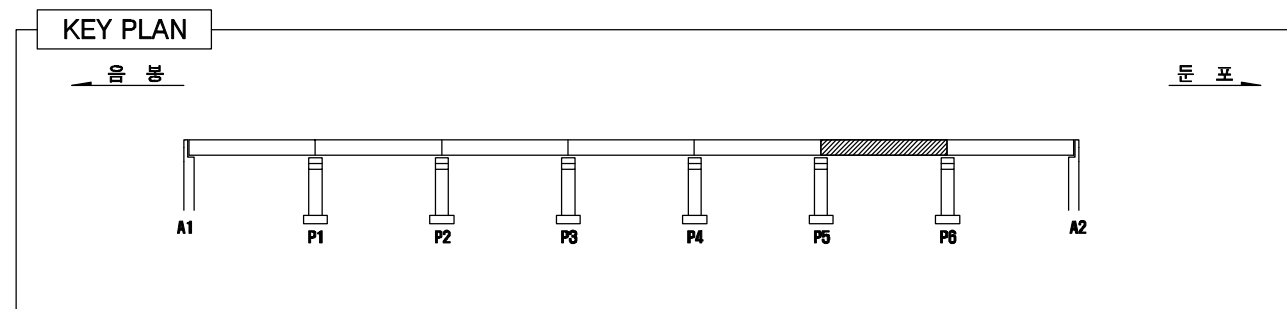
## ■ 원남교(하) 외관조사망도 주형내부 S6-G1,G2

| 번 호 | 손상내용 | 손상규모 | | | | 단 위 | 비 고 |
|---|---|---|---|---|---|---|---|
| 2 | 누수흔적 | 0.1 | 12.0 | 1 | 1.20 | m² | 기존 |
| 3 | 표면부식 | 0.4 | 0.5 | 1 | 0.20 | m² | 기존 |
| 5 | 누수흔적 | 3.0 | 0.1 | 1 | 0.30 | m² | 기존 |
| 8 | 누수흔적 | 1.0 | 0.1 | 2 | 0.20 | m² | 기존 |

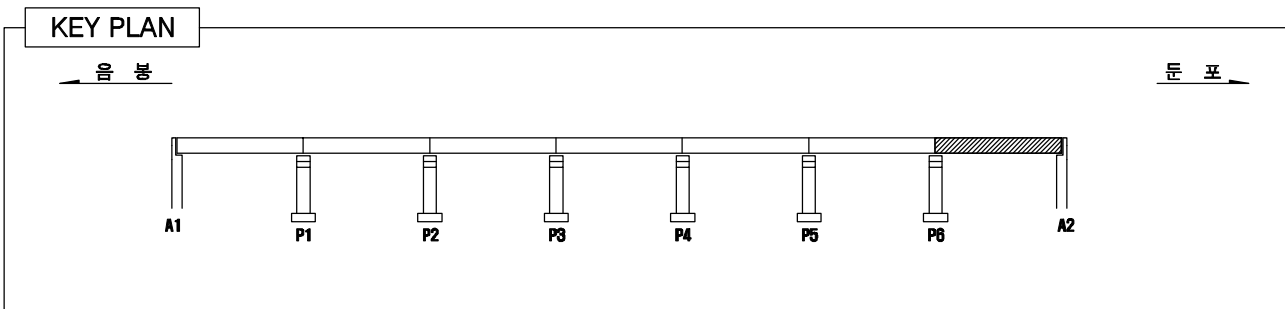
원남교(하) 외관조사망도 주형내부 S7-G1,G2

| 번 호 | 손상내용 | 손상규모 | | | | 단 위 | 비 고 |
|---|---|---|---|---|---|---|---|
| 2 | 누수흔적 | 0.1 | 2.0 | 1 | 0.20 | m² | 기존 |
| 4 | 누수흔적 | 0.1 | 2.0 | 1 | 0.20 | m² | 기존 |
| 6 | 누수흔적 | 0.1 | 2.0 | 1 | 0.20 | m² | 기존 |
| 7 | 누수흔적 | 1.5 | 1.5 | 1 | 2.25 | m² | 기존 |

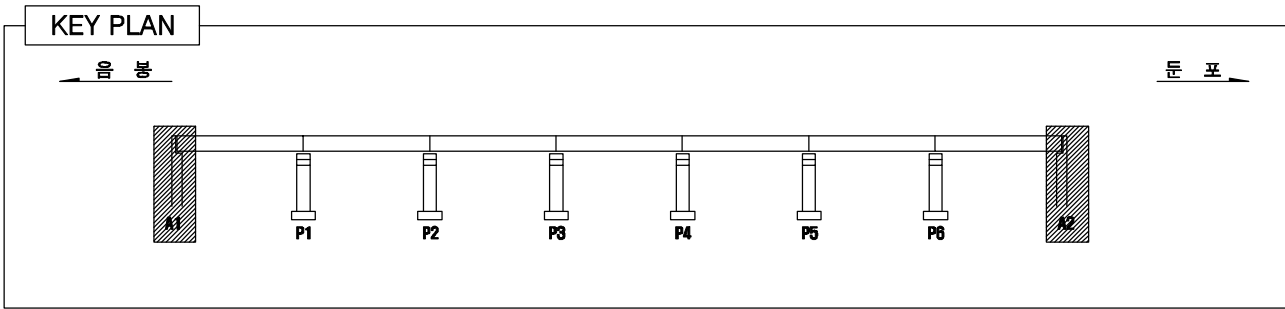
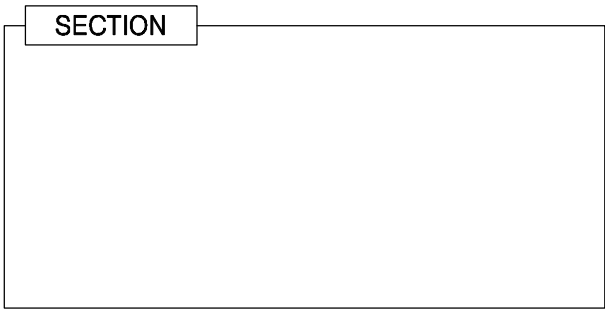
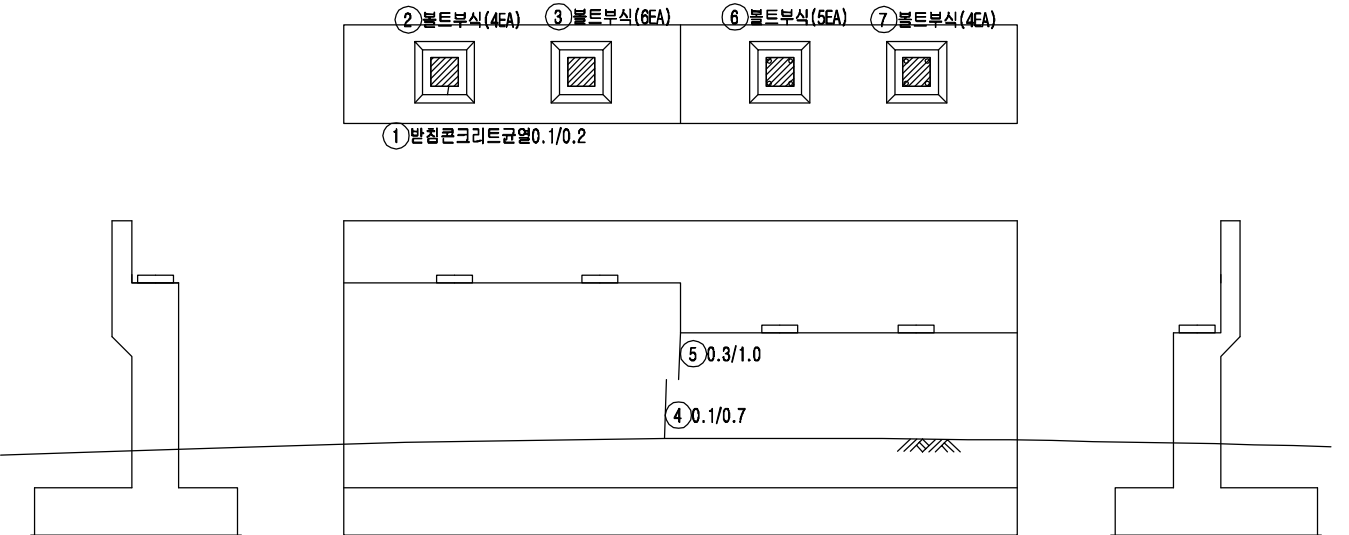
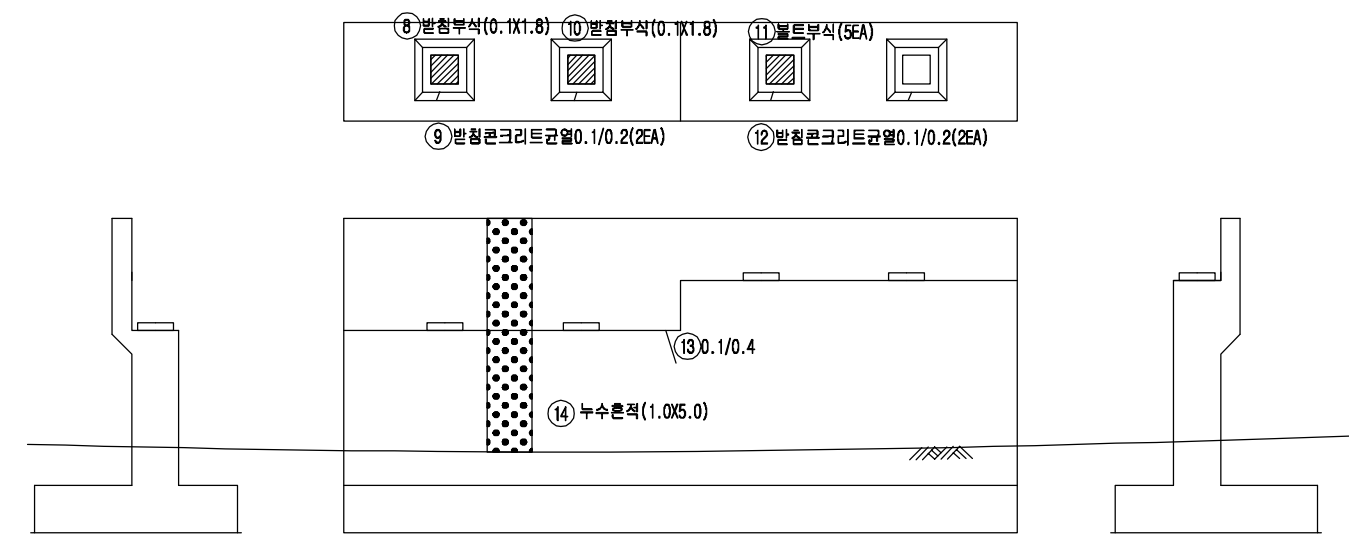
원남교(하) 외관조사망도 교대 A1,A2

| 번호 | 손상내용 | 손상규모 | | | | 단위 | 비고 |
|---|---|---|---|---|---|---|---|
| 1 | 받침콘크리트균열 | 0.1 | 0.2 | 1 | 0.20 | m | 기존 |
| 2 | 볼트부식 | | | 4 | 4 | EA | 기존 |
| 3 | 볼트부식 | | | 6 | 6 | EA | 기존 |
| 4 | 균열 | 0.1 | 0.7 | 1 | 0.70 | m | 기존 |
| 5 | 균열 | 0.3 | 1.0 | 1 | 1.00 | m | 기존 |
| 6 | 볼트부식 | | | 5 | 5 | EA | 기존 |
| 7 | 볼트부식 | | | 4 | 4 | EA | 기존 |
| 8 | 받침부식 | 0.1 | 1.8 | 1 | 0.18 | m² | 기존 |
| 9 | 받침콘크리트균열 | 0.1 | 0.2 | 2 | 0.40 | m | 보수 |
| 10 | 받침부식 | 0.1 | 1.8 | 1 | 0.18 | m² | 기존 |
| 11 | 볼트부식 | | | 5 | 5 | EA | 기존 |
| 12 | 받침콘크리트균열 | 0.1 | 0.2 | 2 | 0.40 | m | 보수 |
| 13 | 균열 | 0.1 | 0.4 | 1 | 0.40 | m | 보수 |
| 14 | 누수흔적 | 1.0 | 5.0 | 1 | 5.00 | m² | 신규 |

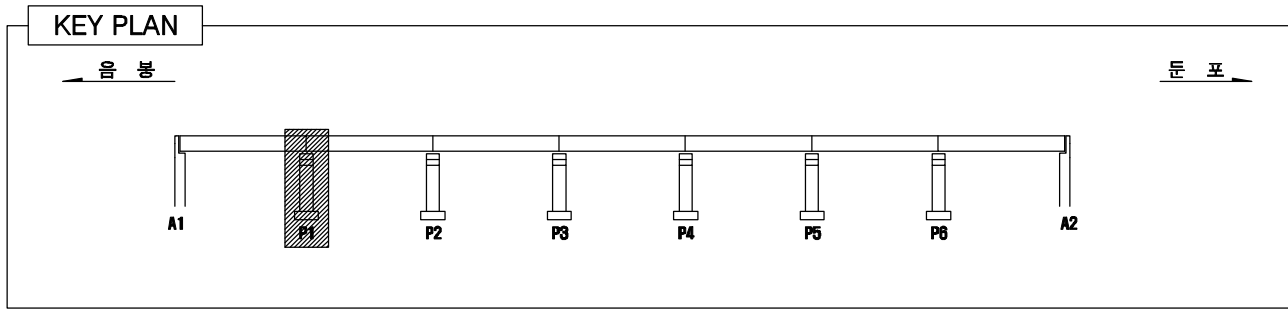
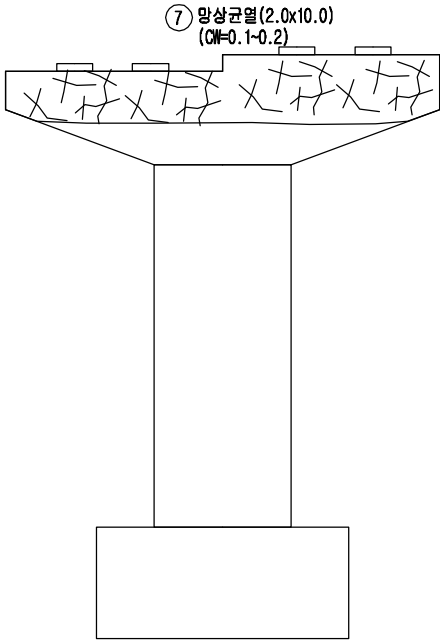
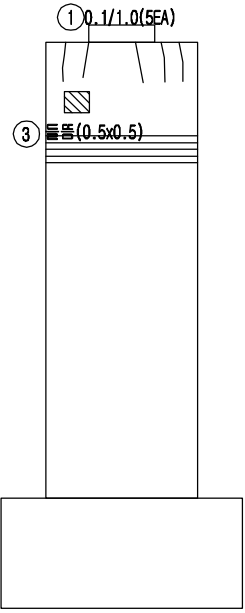
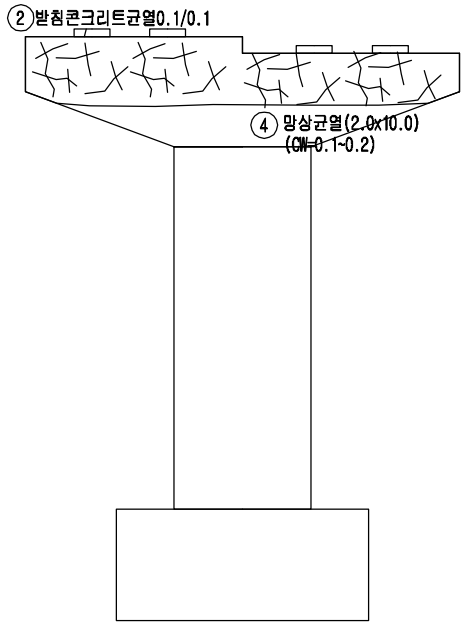
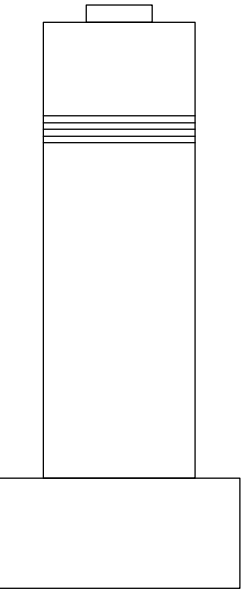
원남교(하) 외관조사망도 교각 P1

| 번 호 | 손상내용 | 손상규모 | | | | 단 위 | 비 고 |
|---|---|---|---|---|---|---|---|
| 1 | 균열 | 0.1 | 1.0 | 5 | 5.00 | m | 기존 |
| 2 | 받침콘크리트균열 | 0.1 | 0.1 | 1 | 0.10 | m | 기존 |
| 4 | 망상균열(CW=0.1~0.2) | 2.0 | 10.0 | 1 | 20.00 | m² | 신규 |
| 5 | 받침콘크리트균열 | 0.1 | 0.3 | 12 | 3.60 | m | 신규 |
| 6 | 무수축물탈균열 | 0.1 | 0.2 | 8 | 1.60 | m | 신규 |
| 7 | 망상균열(CW=0.1~0.2) | 2.0 | 10.0 | 1 | 20.00 | m² | 신규 |

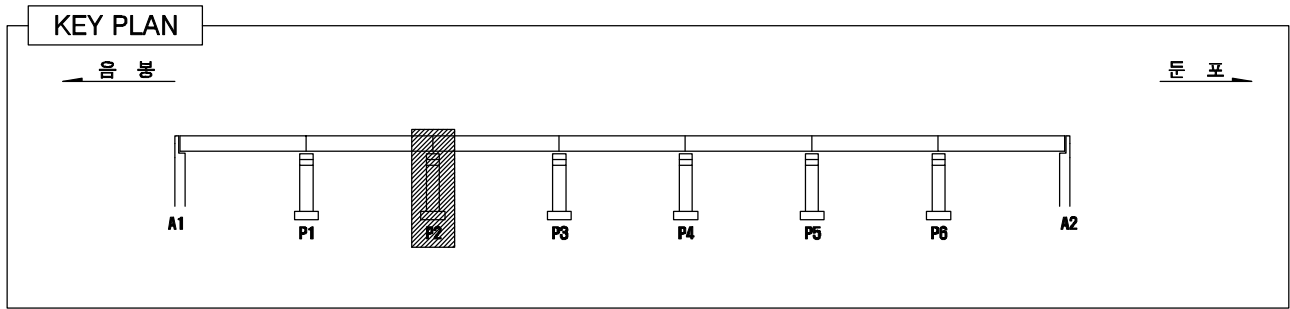
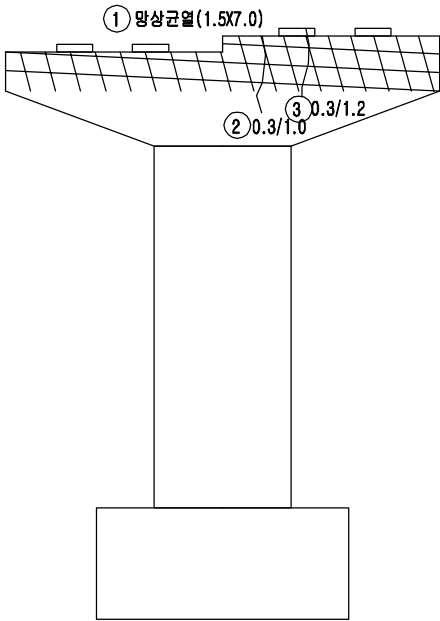
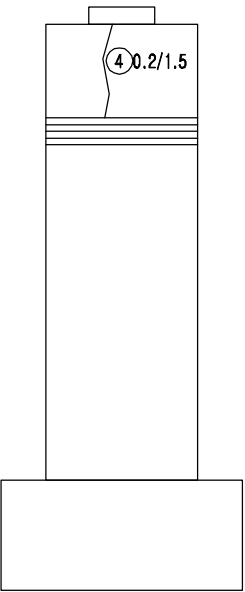
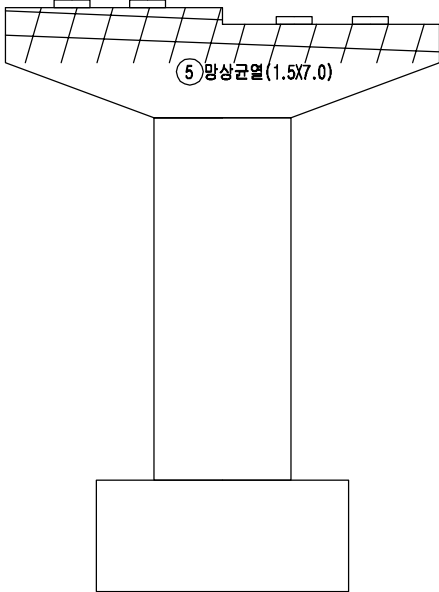
원남교(하) 외관조사망도 교각 P2

| 번호 | 손상내용 | 손상규모 | | | | 단위 | 비고 |
|---|---|---|---|---|---|---|---|
| 1 | 망상균열 | 1.0 | 7.0 | 1 | 7.00 | m <sup>2</sup> | 기존 |
| 2 | 균열 | 0.3 | 1.0 | 1 | 1.00 | m | 기존 |
| 3 | 균열 | 0.3 | 1.2 | 1 | 1.20 | m | 기존 |
| 4 | 균열 | 0.2 | 1.5 | 1 | 1.50 | m | 기존 |
| 5 | 망상균열 | 1.5 | 7.0 | 1 | 10.50 | m <sup>2</sup> | 기존 |
| 6 | 반침콘크리트균열 | 0.2 | 0.2 | 6 | 1.20 | m | 기존 |
| 7 | 반침콘크리트균열 | 0.2 | 0.2 | 3 | 0.60 | m | 기존 |

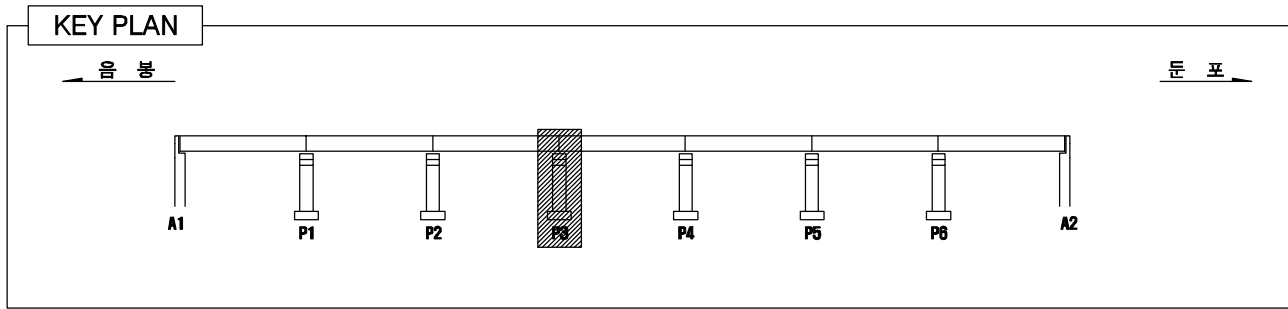
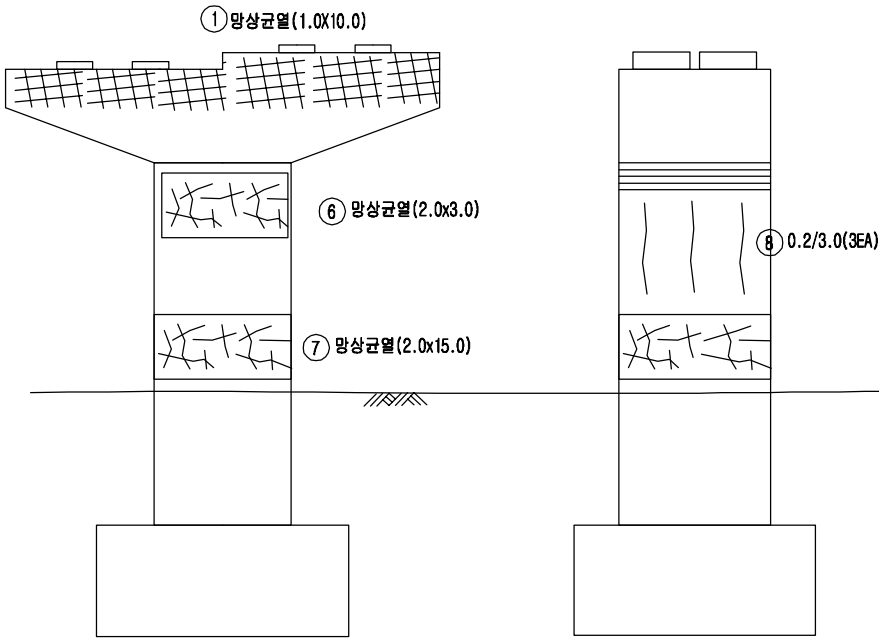
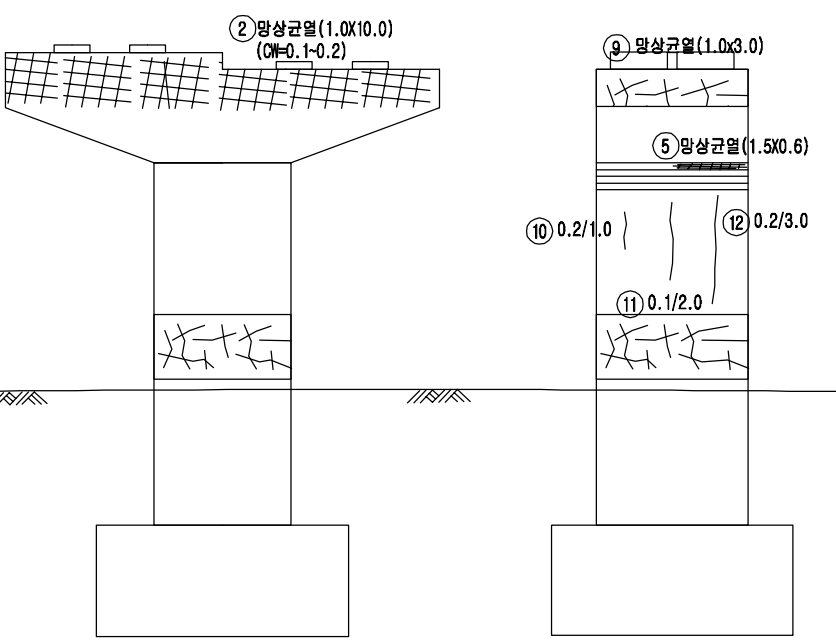
원남교(하) 외관조사망도 교각 P3

| 번 호 | 손상내용 | 손상규모 | | | | 단 위 | 비 고 |
|---|---|---|---|---|---|---|---|
| 1 | 망상균열 | 1.0 | 10.0 | 1 | 10.00 | m <sup>2</sup> | 기존 |
| 2 | 망상균열(CW=0.1~0.2) | 1.0 | 10.0 | 1 | 10.00 | m <sup>2</sup> | 기존 |
| 3 | 반침콘크리트균열 | 0.1 | 0.3 | 6 | 1.80 | m | 기존 |
| 4 | 무수축물탈균열 | 0.1 | 0.2 | 4 | 0.80 | m | 기존 |
| 5 | 망상균열 | 1.5 | 0.6 | 1 | 0.90 | m <sup>2</sup> | 기존 |
| 6 | 망상균열 | 2.0 | 3.0 | 1 | 6.00 | m <sup>2</sup> | 신규 |
| 7 | 망상균열 | 2.0 | 15.0 | 1 | 30.00 | m <sup>2</sup> | 신규 |
| 8 | 균열 | 0.2 | 3.0 | 3 | 9.00 | m | 신규 |
| 9 | 망상균열 | 1.0 | 3.0 | 1 | 3.00 | m <sup>2</sup> | 신규 |
| 10 | 균열 | 0.2 | 1.0 | 1 | 1.00 | m | 신규 |
| 11 | 균열 | 0.1 | 2.0 | 1 | 2.00 | m | 신규 |
| 12 | 균열 | 0.2 | 3.0 | 1 | 3.00 | m | 신규 |

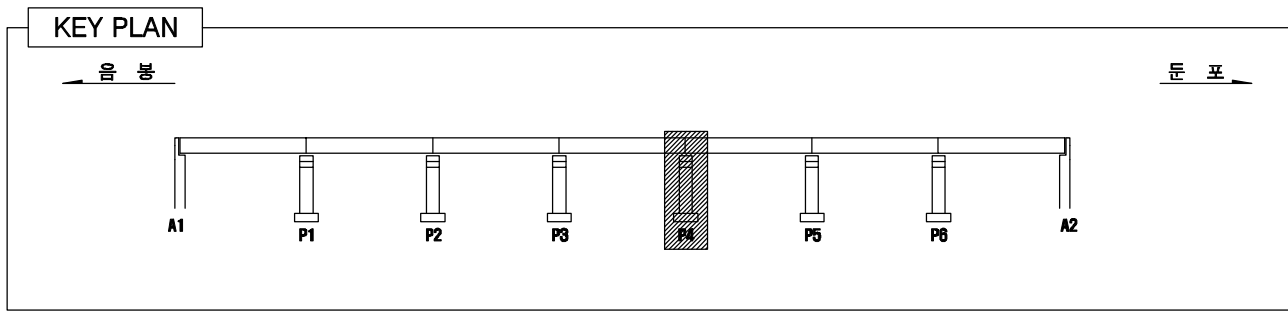
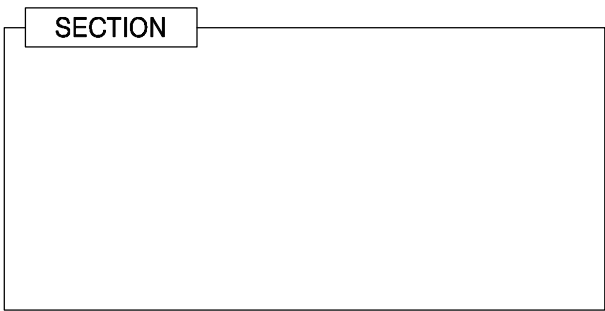
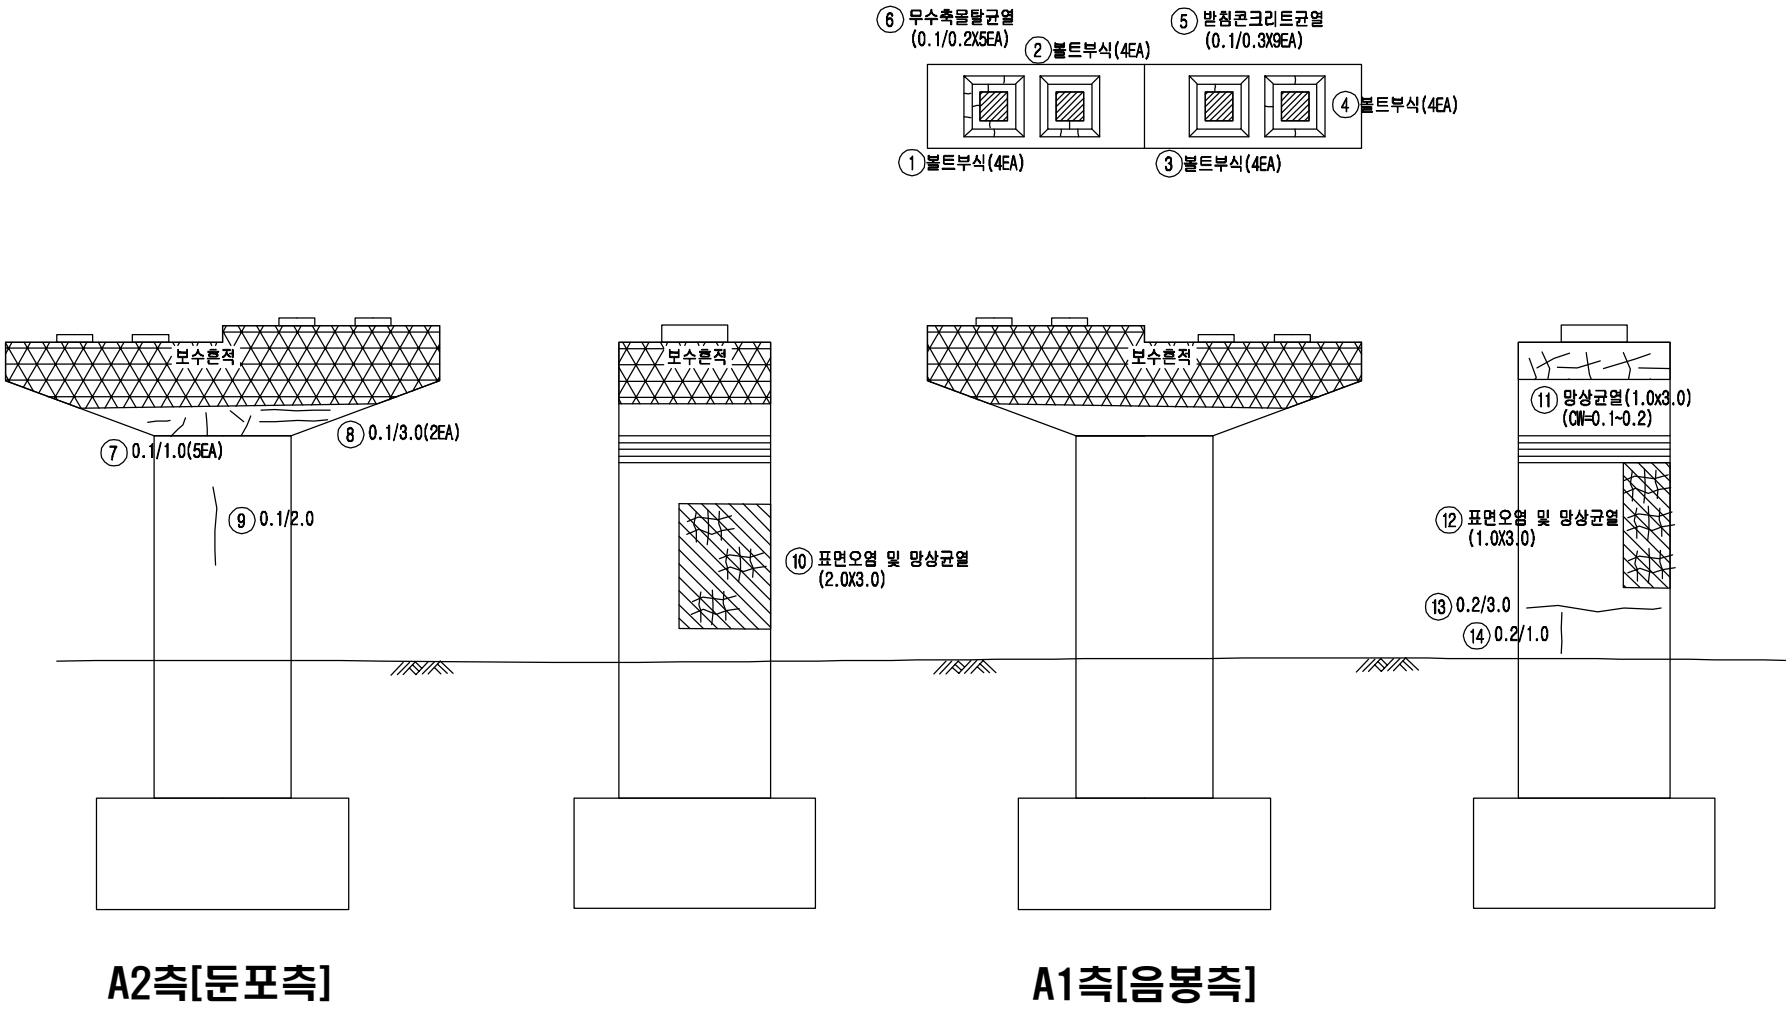
원남교(하) 외관조사망도 교각 P4

| 번호 | 손상내용 | 손상규모 | | | | 단위 | 비고 |
|---|---|---|---|---|---|---|---|
| 1 | 볼트부식 | | | 4 | 4 | EA | 기존 |
| 2 | 볼트부식 | | | 4 | 4 | EA | 기존 |
| 3 | 볼트부식 | | | 4 | 4 | EA | 기존 |
| 4 | 볼트부식 | | | 4 | 4 | EA | 기존 |
| 5 | 받침콘크리트균열 | 0.1 | 0.3 | 9 | 2.70 | m | 신규 |
| 6 | 무수축물탈균열 | 0.1 | 0.2 | 5 | 1.00 | m | 신규 |
| 7 | 균열 | 0.1 | 1.0 | 5 | 5.00 | m | 신규 |
| 8 | 균열 | 0.1 | 3.0 | 2 | 6.00 | m | 신규 |
| 9 | 균열 | 0.1 | 2.0 | 1 | 2.00 | m | 신규 |
| 10 | 표면오염 및 망상균열 | 2.0 | 3.0 | 1 | 6.00 | m² | 신규 |
| 11 | 망상균열(CW=0.1~0.2) | 1.0 | 3.0 | 1 | 3.00 | m² | 신규 |
| 12 | 표면오염 및 망상균열 | 1.0 | 3.0 | 1 | 3.00 | m² | 신규 |
| 13 | 균열 | 0.2 | 3.0 | 1 | 3.00 | m | 신규 |
| 14 | 균열 | 0.2 | 1.0 | 1 | 1.00 | m | 신규 |

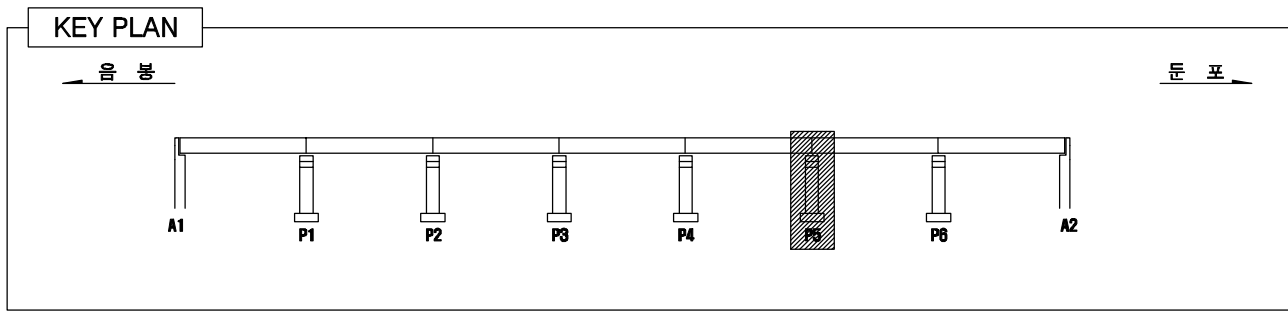
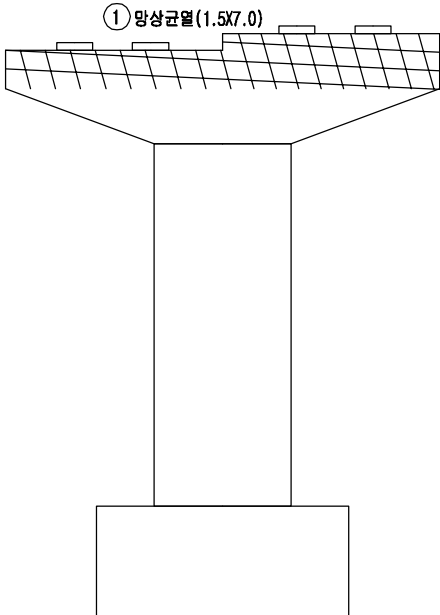
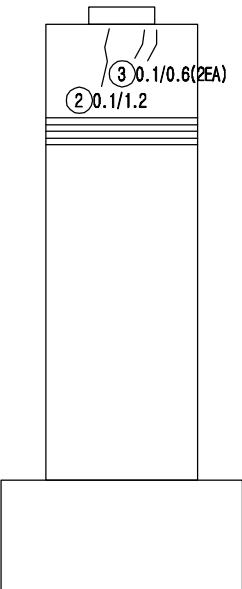
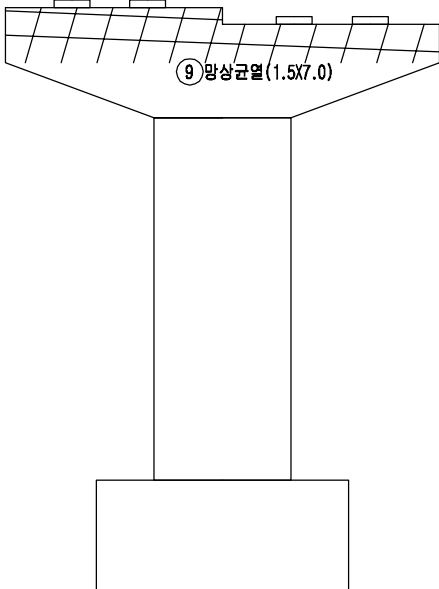
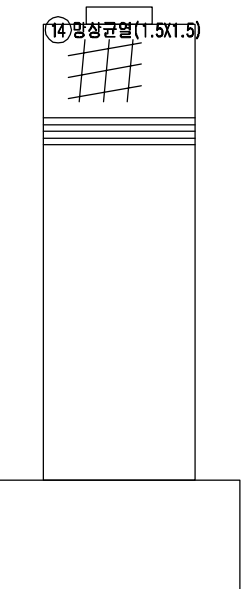
원남교(하) 외관조사망도 교각 P5

| 번호 | 손상내용 | 손상규모 | | | | 단위 | 비고 |
|---|---|---|---|---|---|---|---|
| 1 | 망상균열 | 1.5 | 7.0 | 1 | 10.50 | m² | 기존 |
| 2 | 균열 | 0.1 | 1.2 | 1 | 1.20 | m | 기존 |
| 3 | 균열 | 0.1 | 0.6 | 2 | 1.20 | m | 기존 |
| 4 | 반침콘크리트균열 | 0.1 | 0.2 | 1 | 0.20 | m | 기존 |
| 5 | 무수축물탈균열 | 0.1 | 0.2 | 1 | 0.02 | m² | 기존 |
| 6 | 볼트부식 | | | 5 | 5 | EA | 기존 |
| 7 | 반침부식 | 0.1 | 0.1 | 1 | 0.01 | m² | 기존 |
