## 제 5 장 외관조사

섬안큰다리는 경상북도 포항시 남구 대도동~연일읍 오천리에 위치한 교량으로 1995년에 준공되어 20년 이상 공용중이며, 연장 586.0m의 Steel Box Girder교 형식으로 시공되었다.

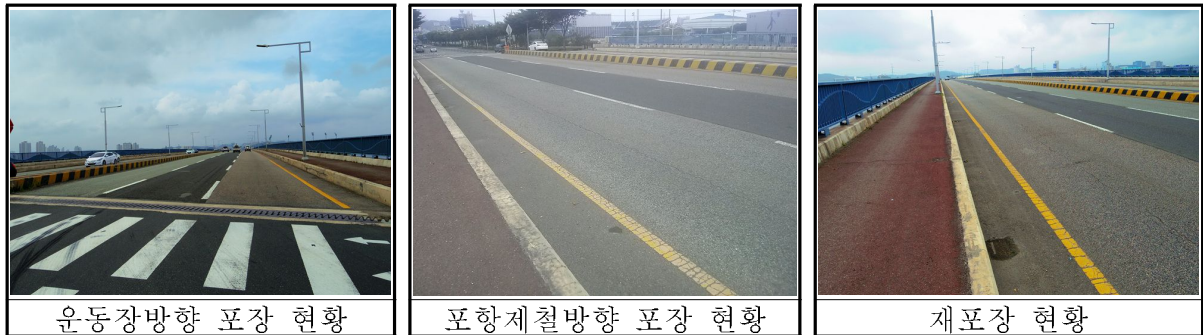
【그림 3.3】 교면포장 현황

교면포장은 아스팔트 포장으로 보수이력 확인결과, 2007년 국부적인 소성변형 보수 이외의 보수이력은 없는 것으로 확인되었으나, 2013년 진단 이후 2차로 일부 구간 재포장이 실시 된 것으로 사료된다.

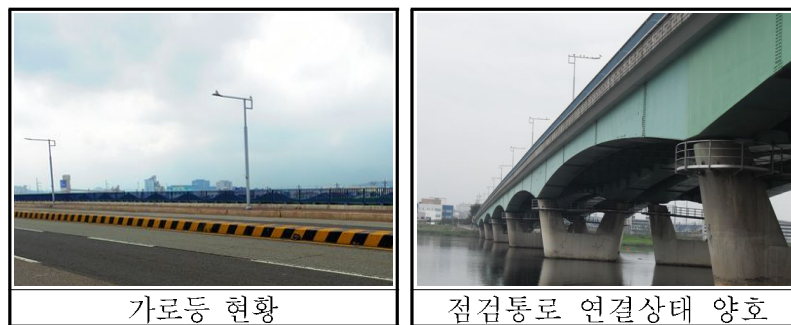
【그림 3.27】 부대시설 설치현황

섬안큰다리교의 부대시설로는 점검통로와 가로등이 설치되어 있으며, 점검통로 설치목적은 교량이 설치되어 있는 주변의 지형 또는 공간적 여건 등으로 인하여 별도의 장비없이 접근이 어려운 주요 교량부재에 접근시설을 설치하여 근접점검과 유지관리를 용이하게 하기 위함이다. 따라서 작업자 및 점검자의 안전을 위하여 점검통로 설치상태와 고정 상태를 중점 조사하였으며, 앵카볼트 고정상태, 볼트 연결상태, 용접상태 등을 확인결과 탈락이나 파단이 없는 양호한 상태이며, 가로등도 양호한 상태이다.
