**섬  
안  
큰  
다  
리  
정  
밀  
점  
검  
사  
진  
첩  
20  
15.  
11  
포  
항  
시  
남  
구  
청**

섬 안 큰 다 리 정 밀 점 검 용 역  
**정 밀 점 검 보 고 서**

**[ 사 진 첩 ]**

**포 항 시 남 구 청**  
**( 주 ) 지 아 이 이 엔 지**

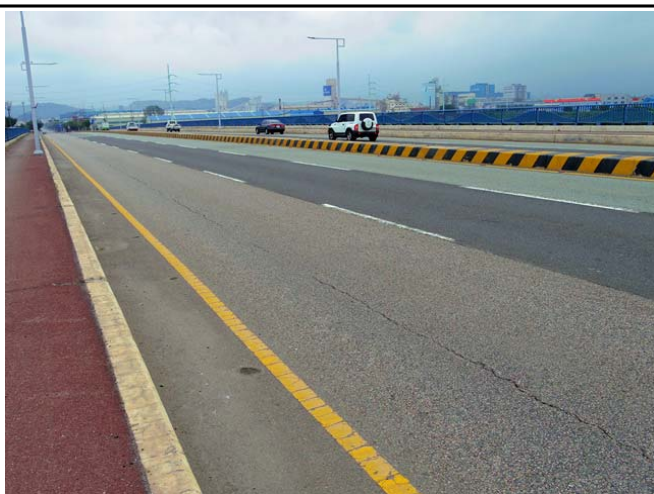
교면포장 운동장방향 S06 3차로 전구간 균열 및 라벨링

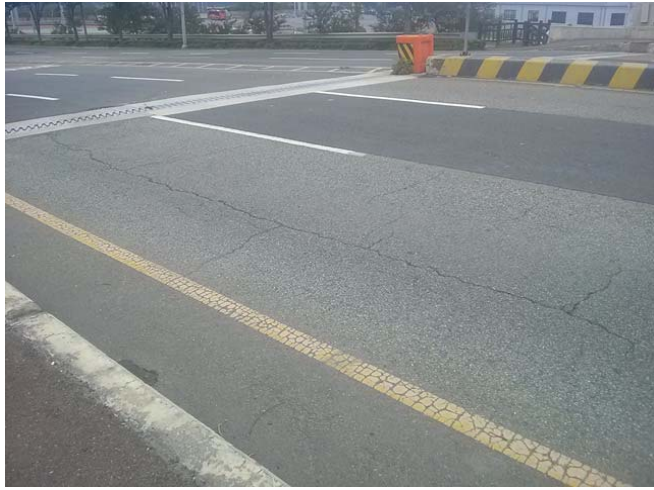
교면포장 포스코방향 S01 3차선 망상균열

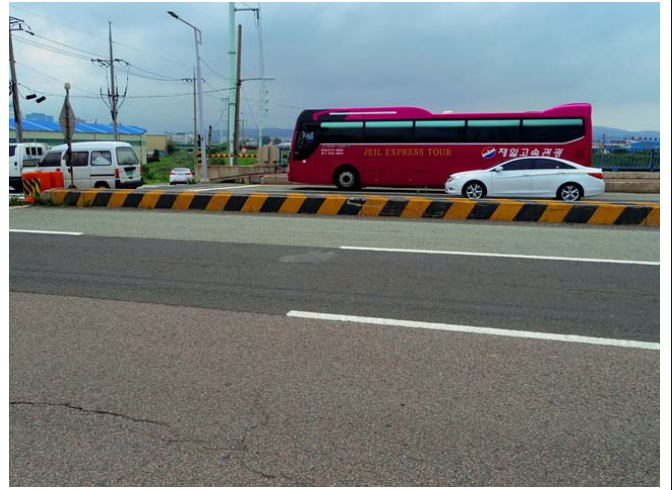
교면포장 운동장방향 S10 포트홀 보수

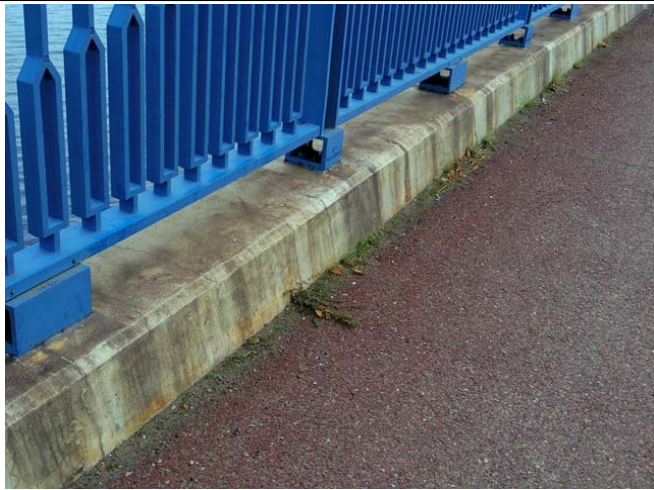
연석 운동장방향 S01 외측 균열

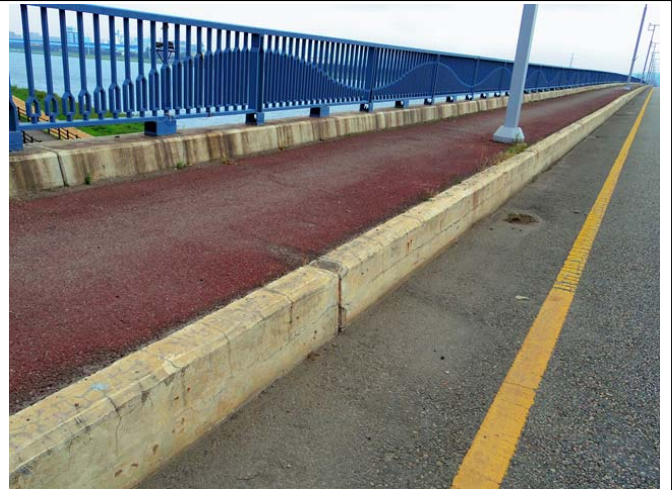
연석 운동장방향 S01 도로부 수직균열

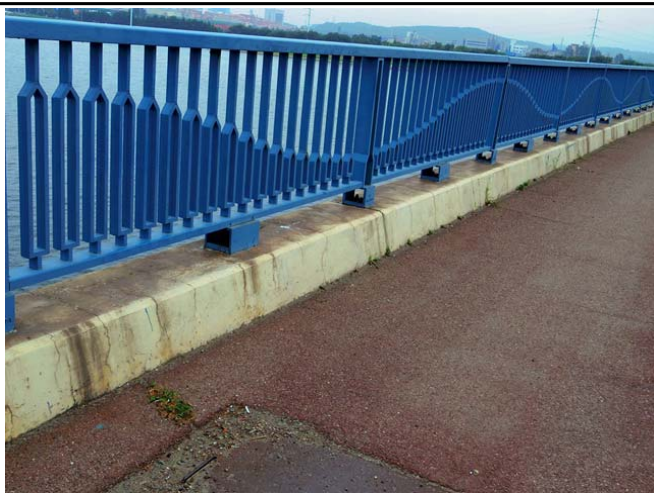
연석 운동장방향 S04 외측 균열

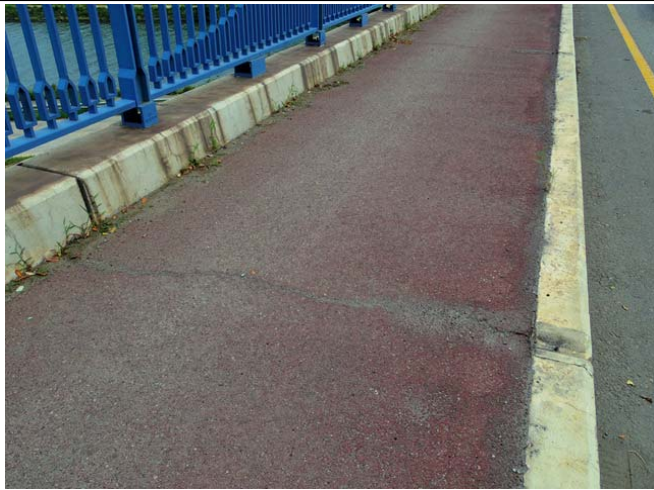
연석 운동장방향 S09 보도부 균열

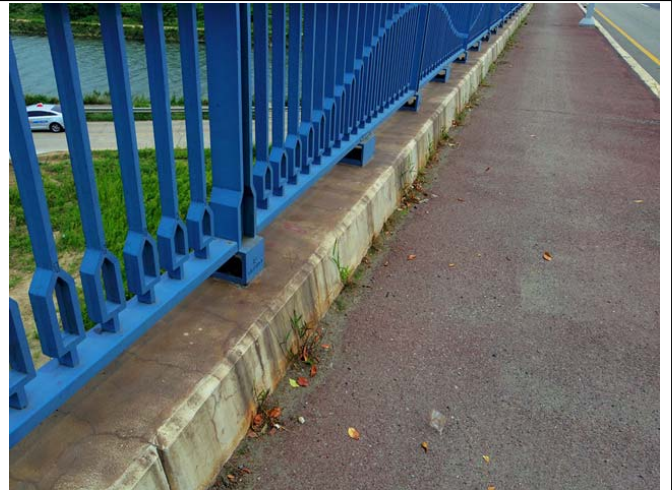
연석 운동장방향 S09 외측 균열

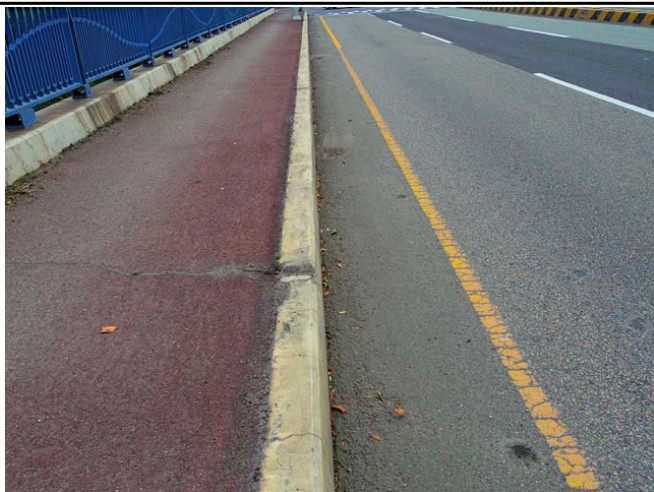
연석 운동장방향 S10 도로부 수직균열

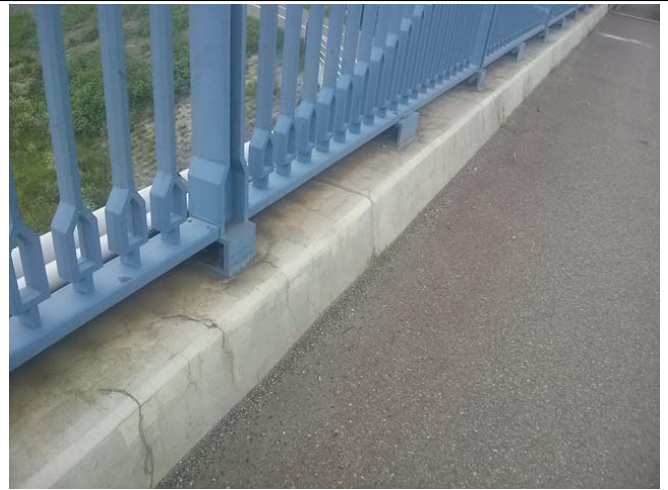
연석 포스코방향 S01 외측 망상균열

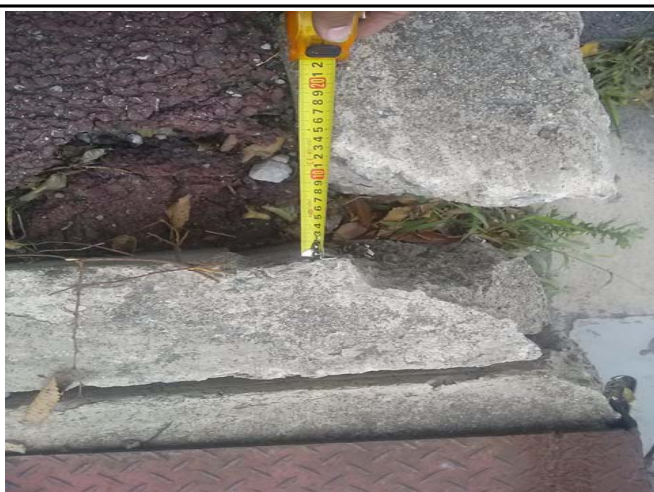
연석 포스코방향 S01 외측 망상균열

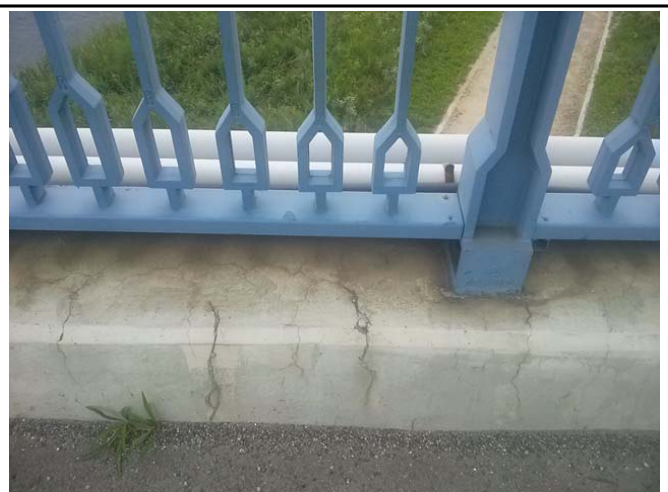
연석 포스코방향 S02 도로부 균열

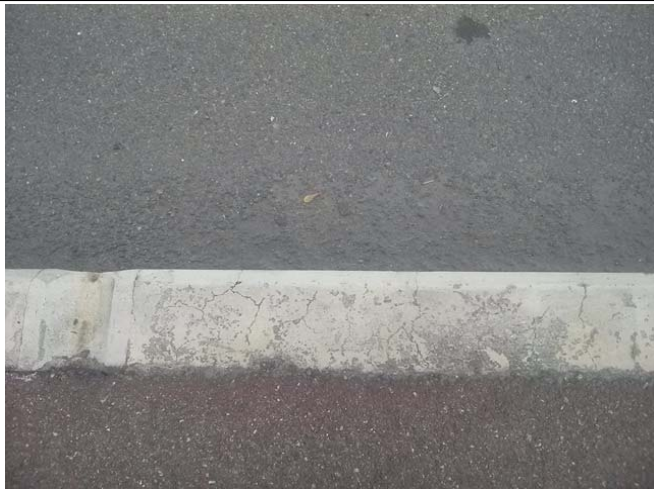
연석 포스코방향 S02 외측 균열

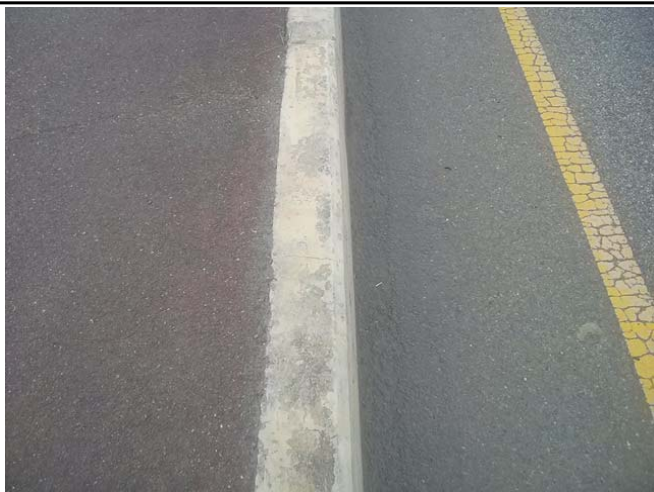
연석 포스코방향 S03 도로부 균열

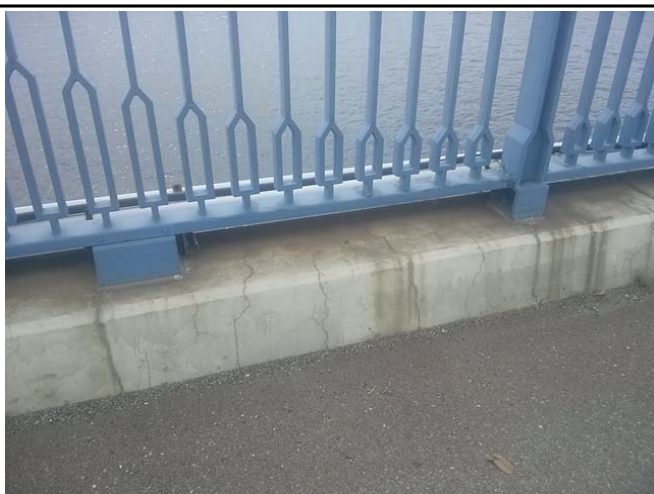
연석 포스코방향 S04 보도부 균열

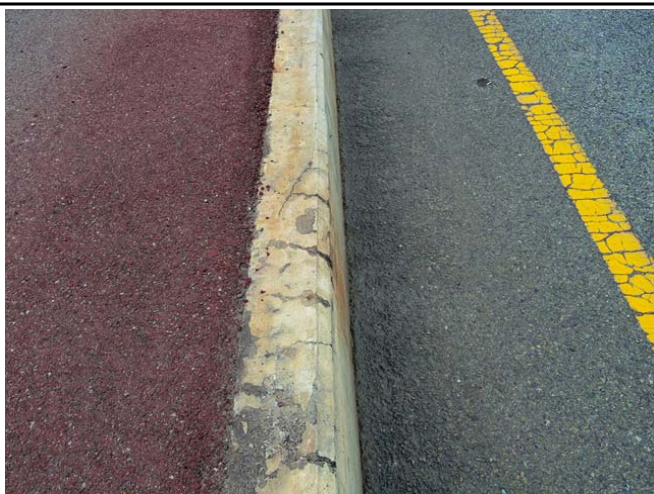
연석 포스코방향 S09 외측 균열

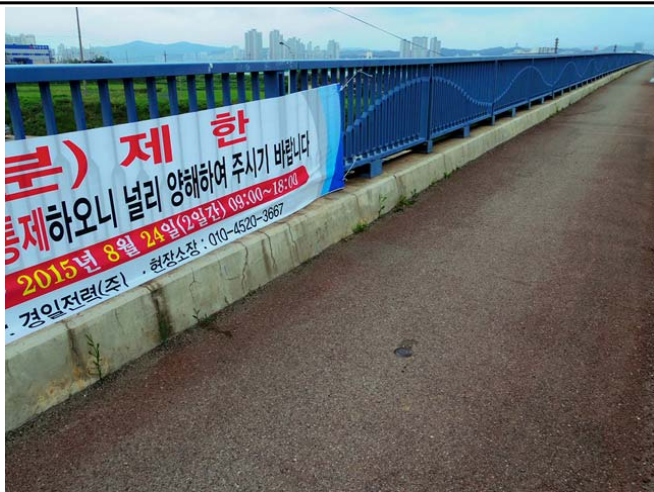
연석 포스코방향 S10 보도부 침하 A=2.5m×5.0m

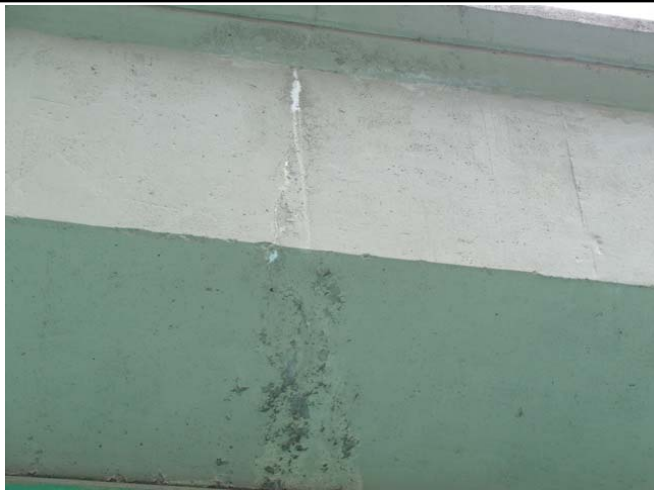
슬래브하면 운동장방향 S05 데크플레이트 부식

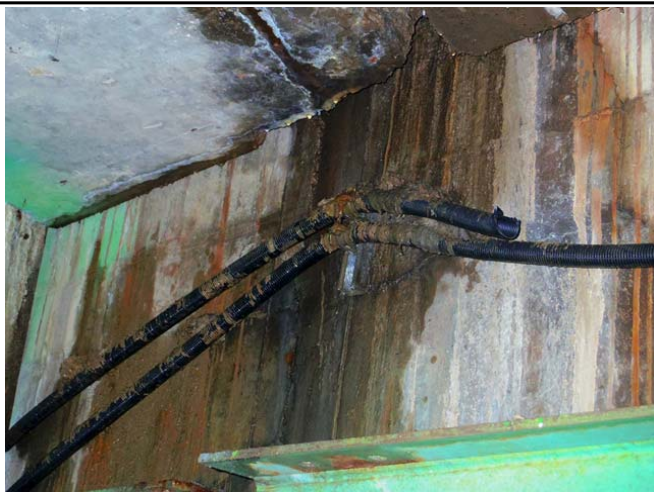
거더외부 G1-S03 하면 부식

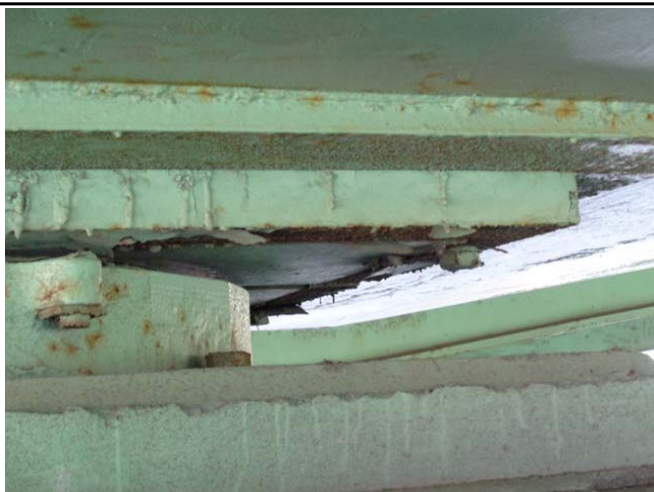
교량받침 포스코방향 P2-SH2 부식

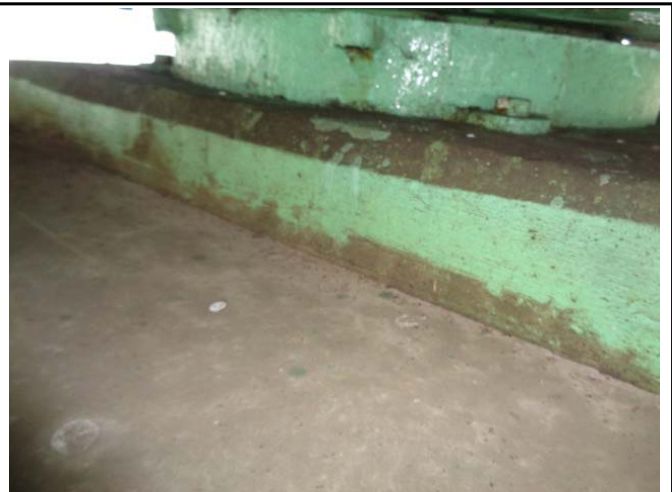
교량받침 운동장방향 P7-SH2 받침콘크리트 균열

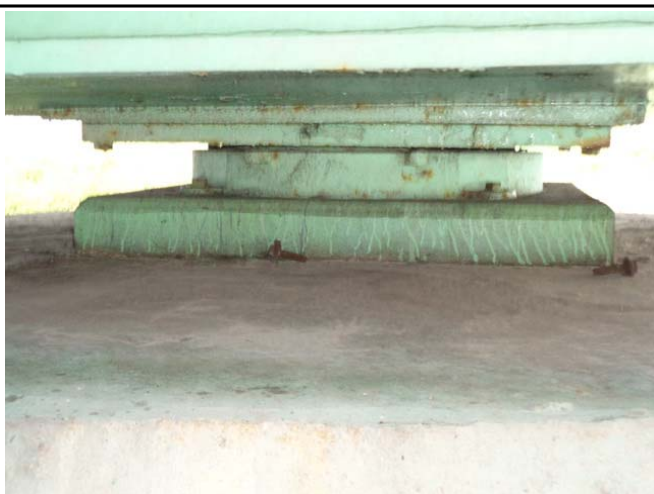
교량받침 운동장방향 P8-SH2 받침콘크리트 균열

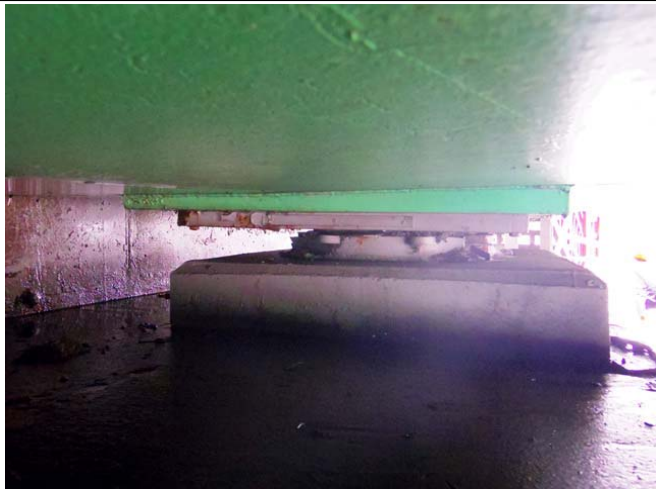
교량받침 운동장방향 A1-SH1 도장손상 및 받침콘크리트 균열

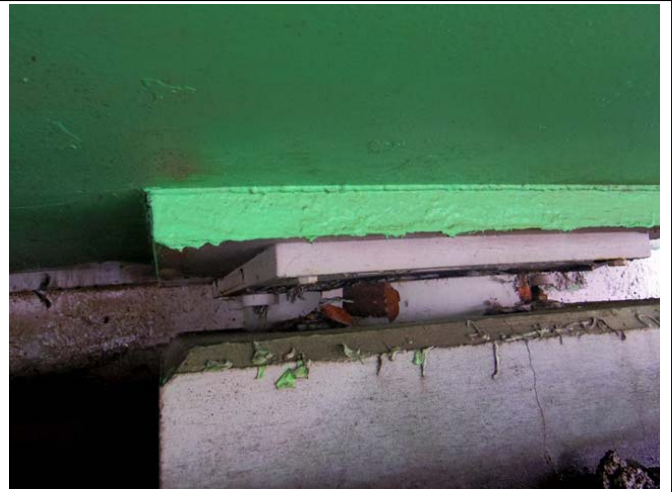
교량받침 운동장방향 A1-SH1 도장손상 및 받침콘크리트 균열

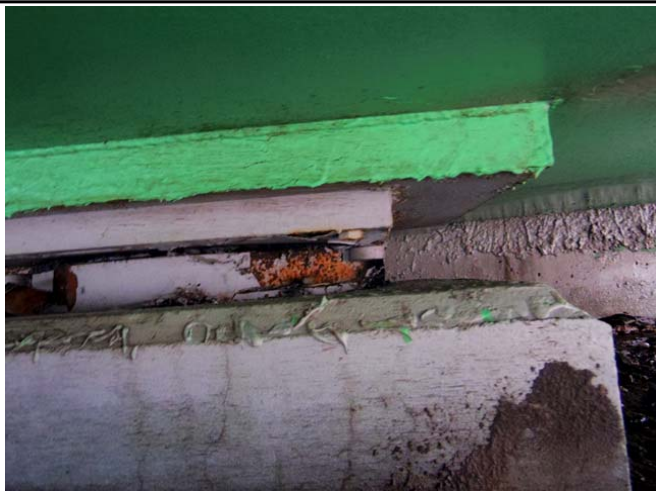
교량받침 운동장방향 A1-SH1 도장손상 및 받침콘크리트 균열

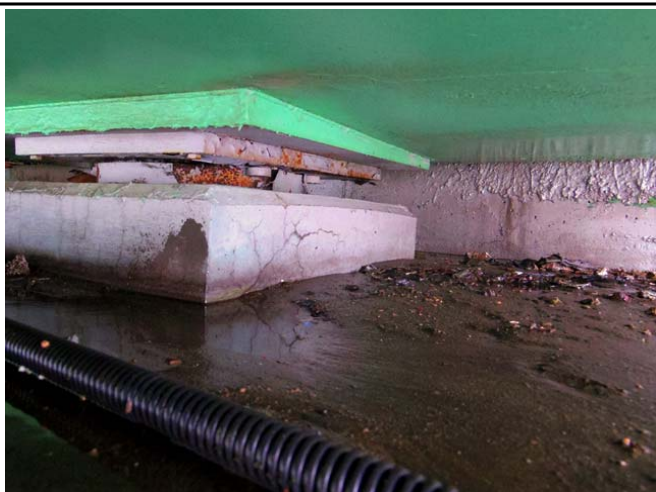
교량받침 운동장방향 A1-SH1 도장손상 및 받침콘크리트 균열

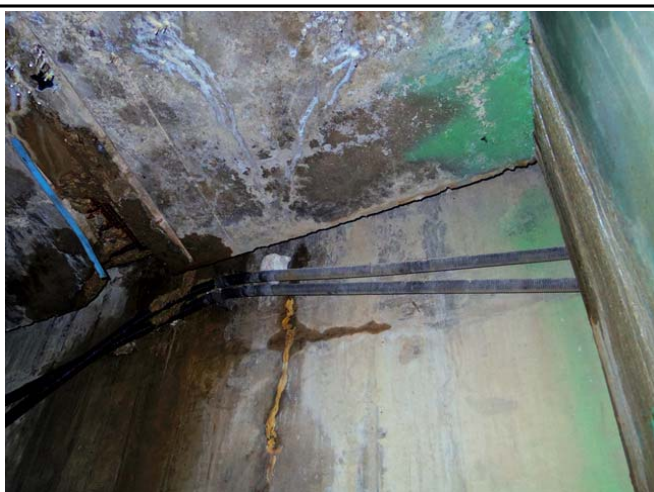
교량받침 운동장방향 A1-SH2 배면 슬래브 파손 및 하부 퇴적

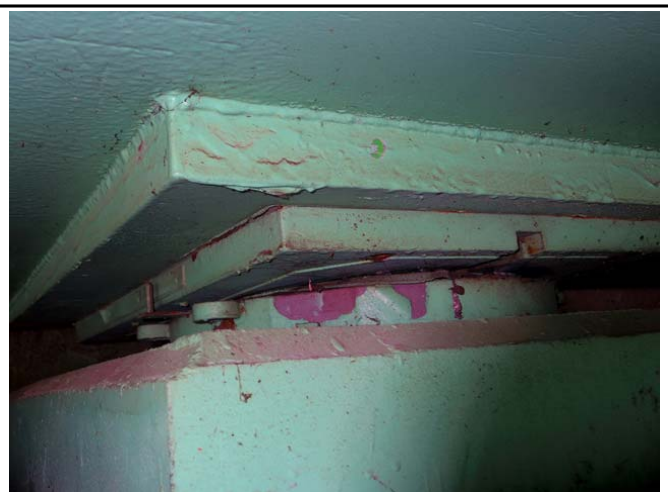
교량받침 포스코방향 A1-SH1 도장손상

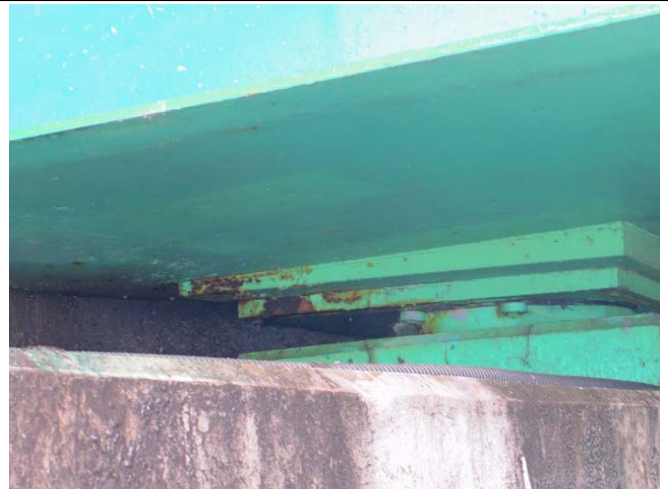
교량받침 포스코방향 A1-SH2 받침콘크리트 균열 및  
도장손상

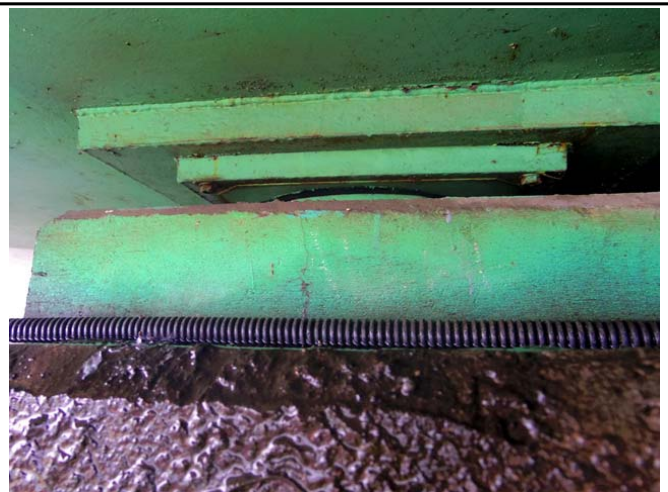
교량받침 포스코방향 A1-SH2 받침콘크리트 균열 및  
도장손상

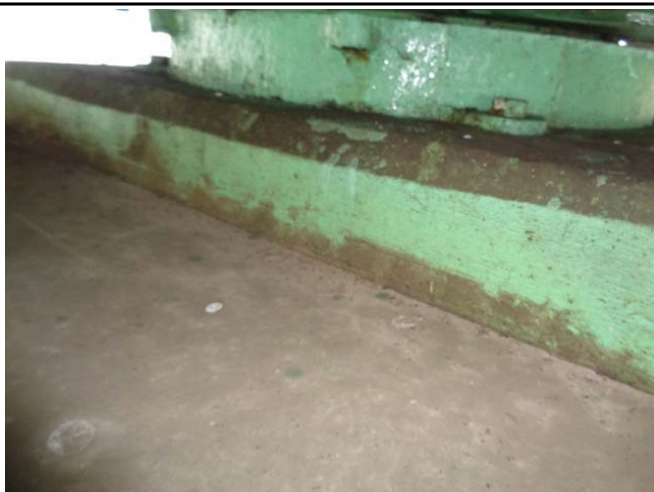
교량받침 포스코방향 A1-SH2 받침콘크리트 균열 및  
도장손상

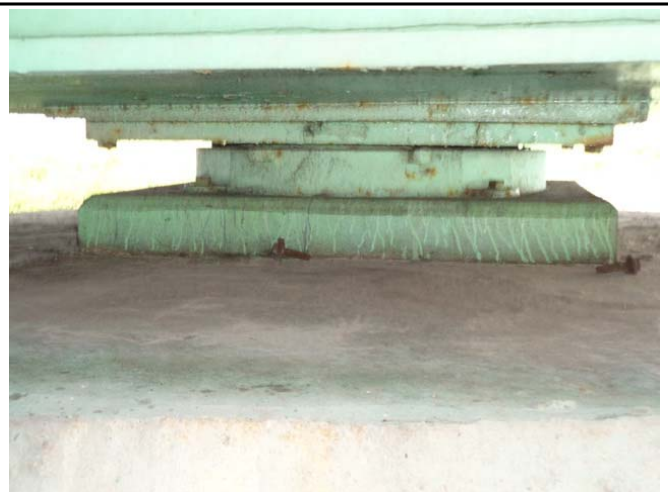
교량받침 운동장방향 P7-SH2 받침콘크리트 균열

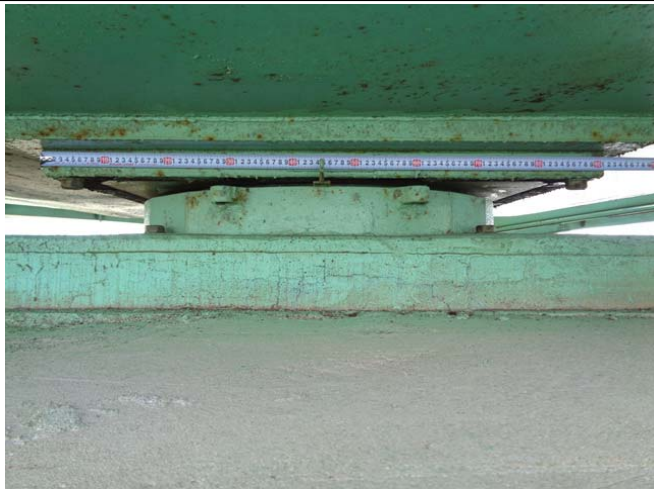
교량받침 P6-SH1-10 받침콘크리트 균열

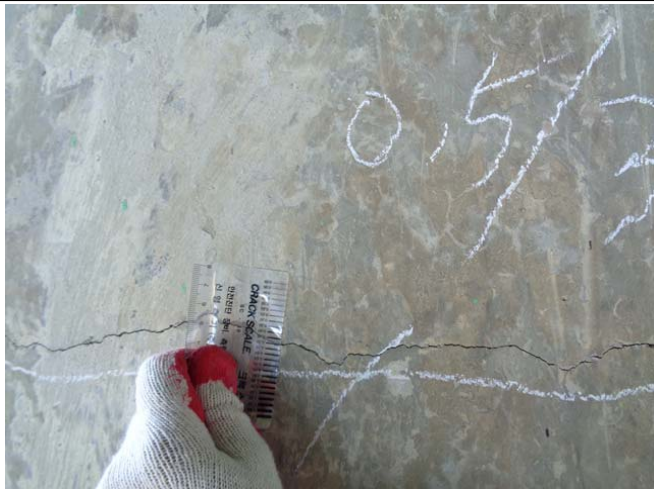
교각 운동장방향 P2 기둥부 균열

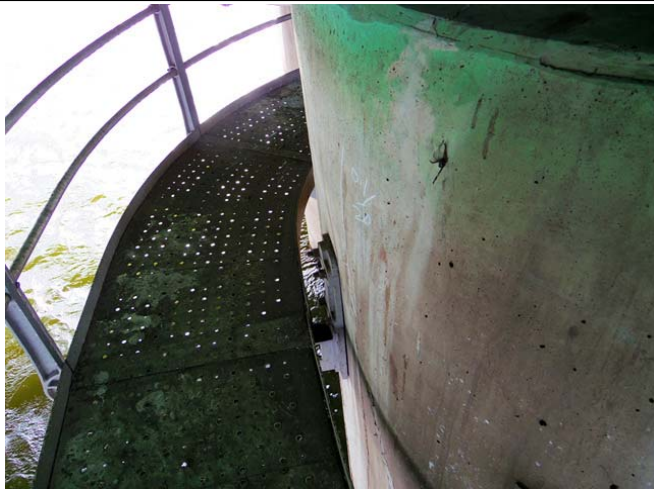
교각 포스코방향 P3 기둥부 균열 0.5

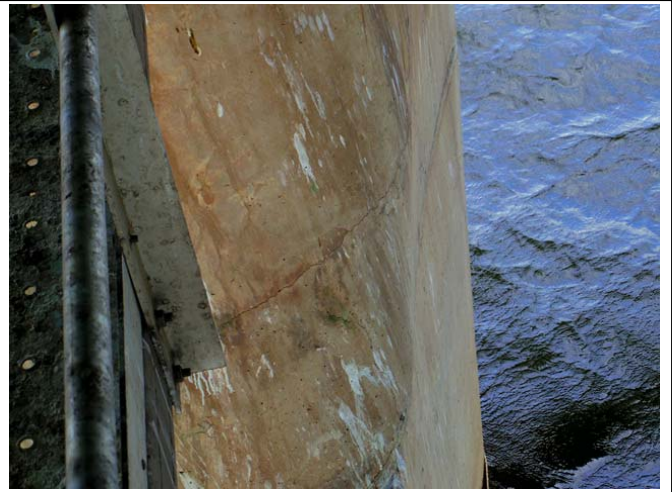
교각 포스코방향 P3 배면 균열

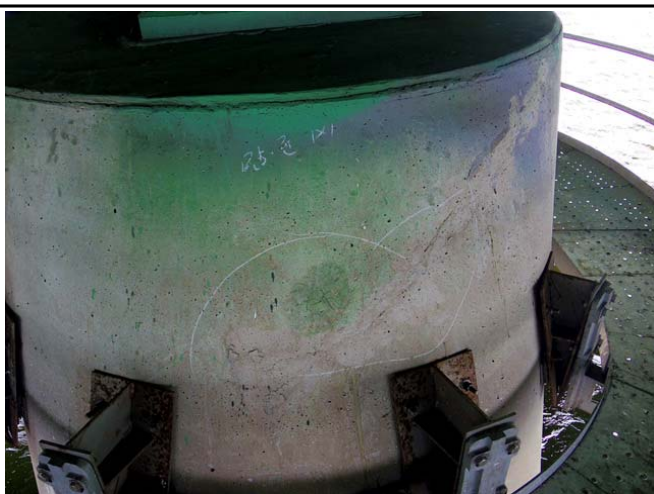
교각 포스코방향 P3 상류측면 균열

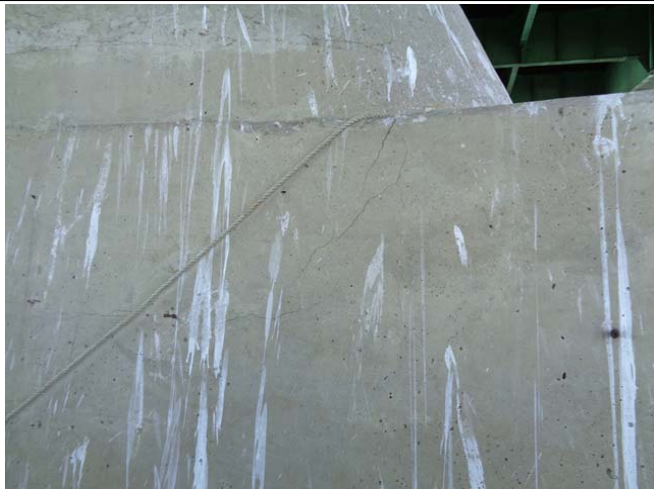
교각 운동장방향 P3 기둥부 균열

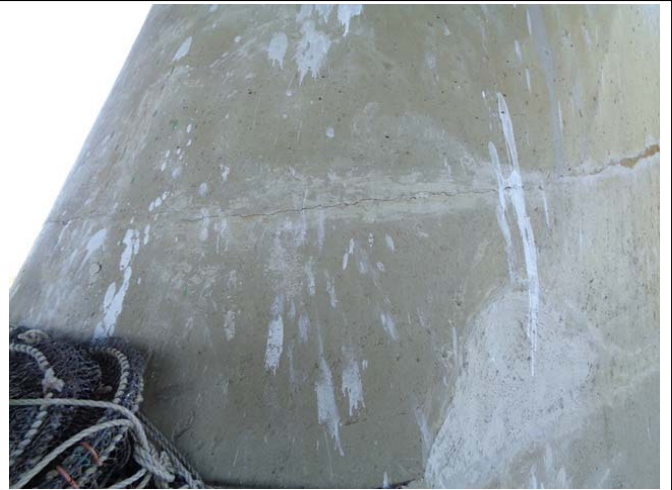
교각 운동장방향 P3 기둥부 균열

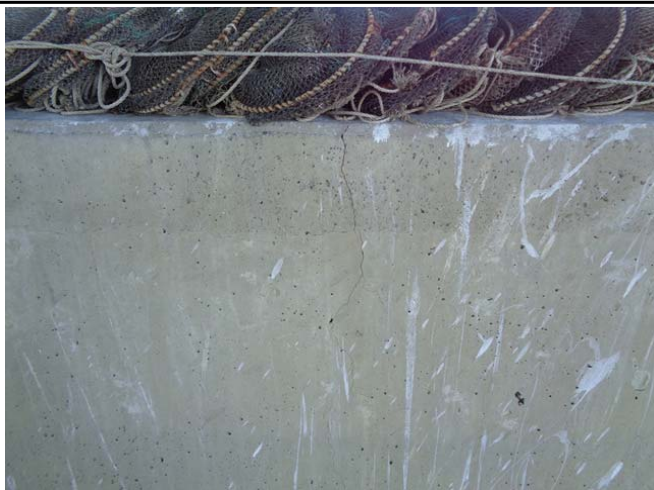
교각 운동장방향 P3 기둥부 균열

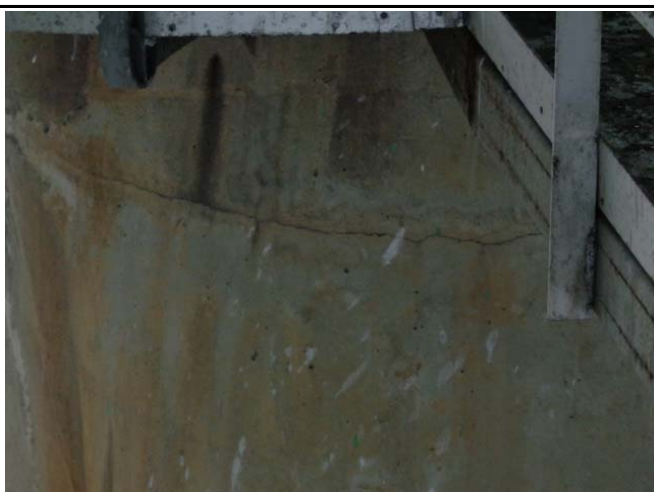
교각 운동장방향 P3 배면 균열

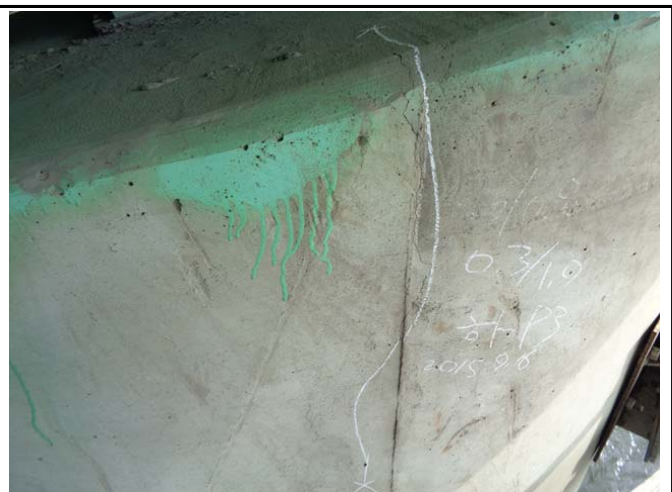
교각 운동장방향 P3 배면 균열

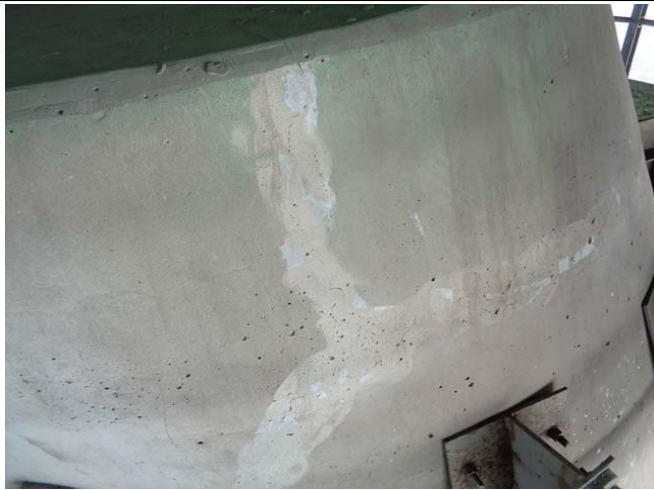
교각 운동장방향 P3 전면 균열

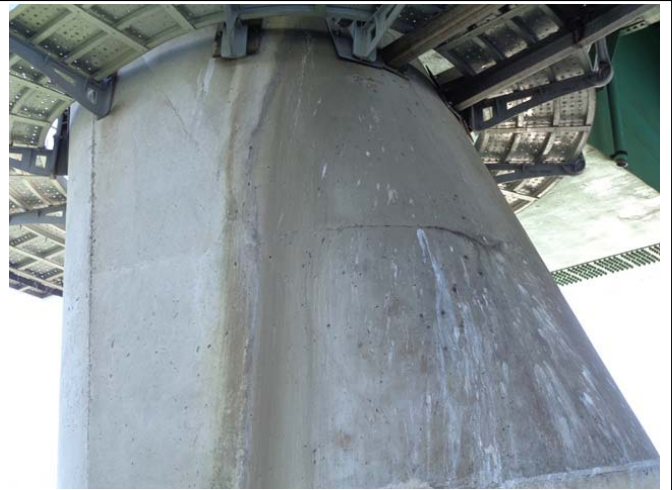
교각 운동장방향 P3 전면 균열

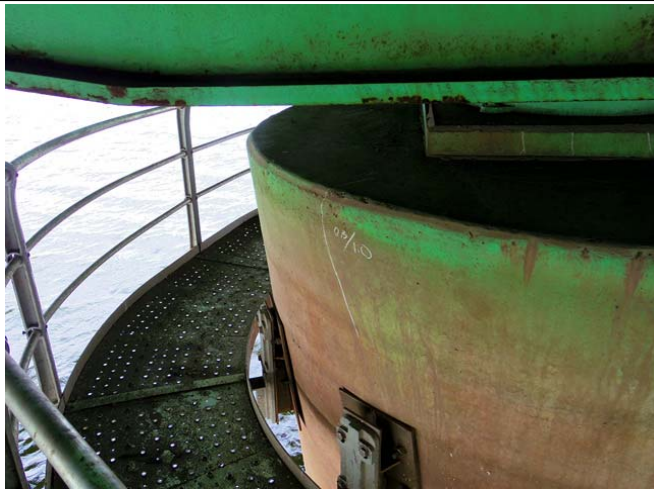
교각 포스코방향 P4 정면 균열

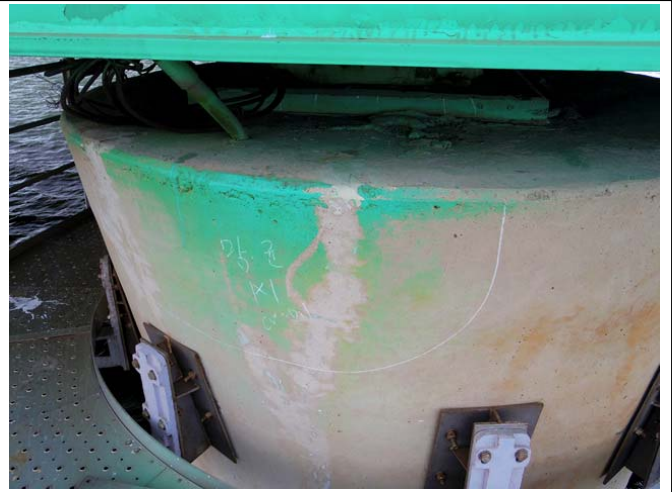
교각 포스코방향 P4 정면 망상균열

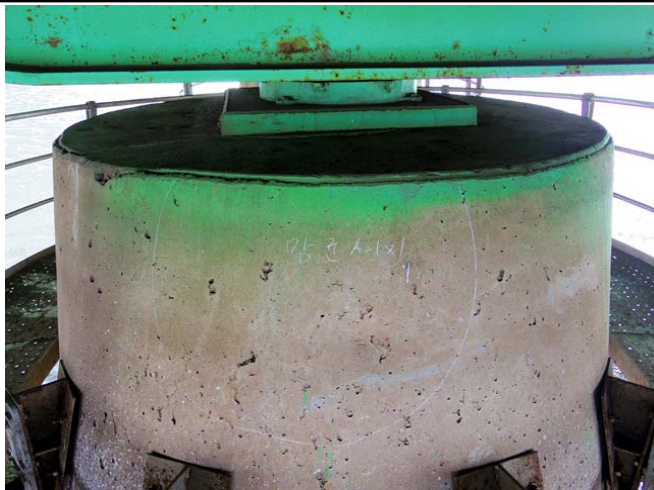
교각 포스코방향 P4 정면 망상균열

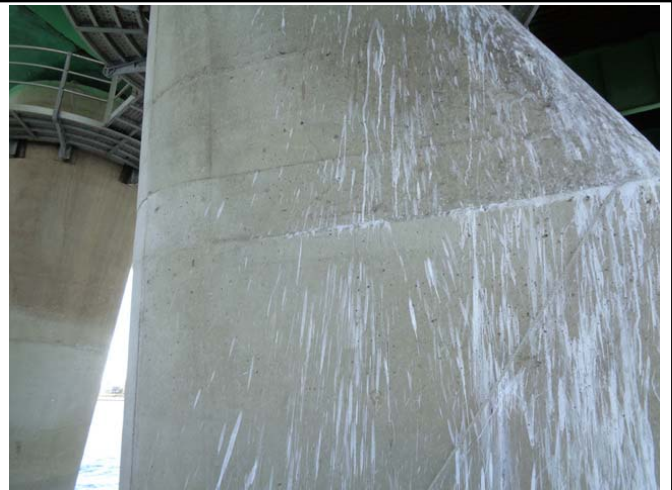
교각 운동장방향 P4 기둥부 균열

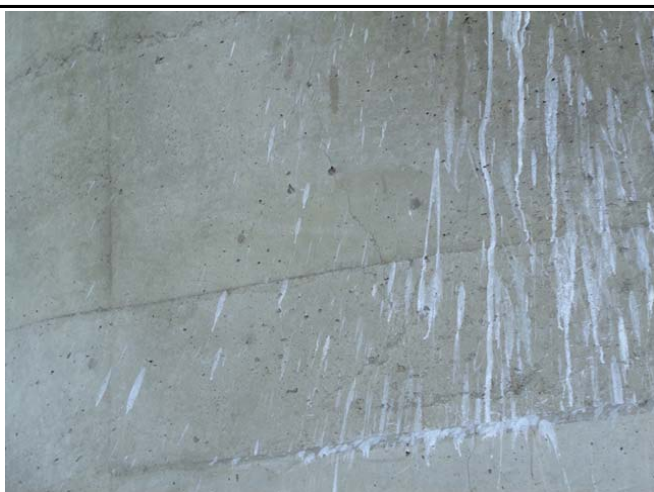
교각 운동장방향 P4 기둥부 균열

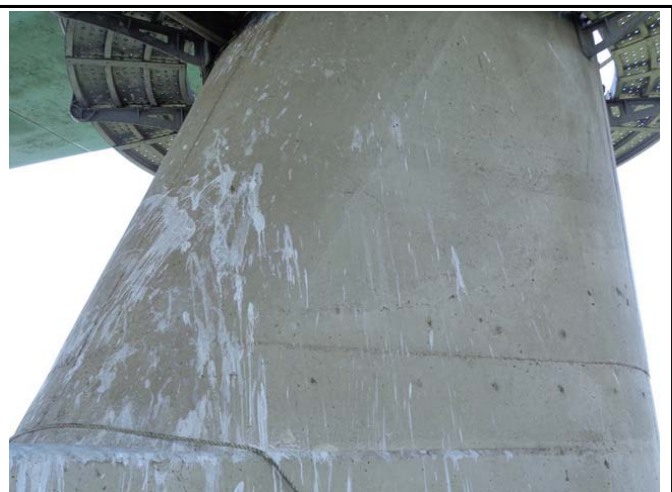
교각 운동장방향 P4 기둥부 균열

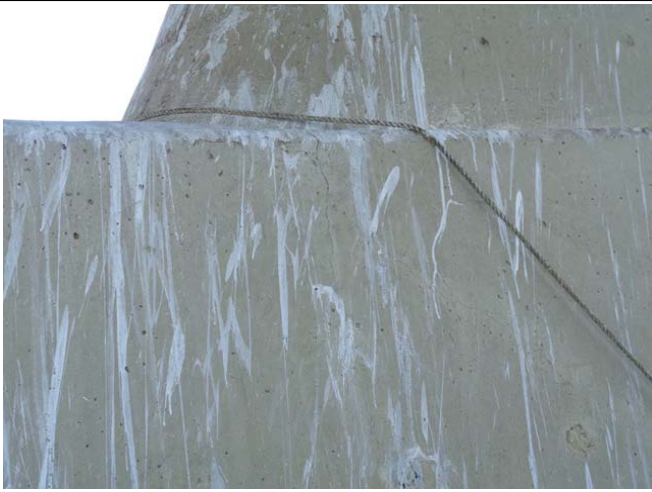
교각 운동장방향 P4 기둥부 균열

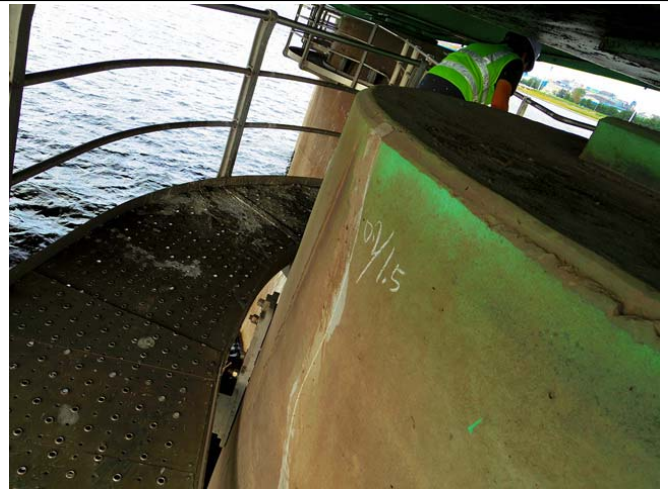
교각 운동장방향 P4 배면 균열

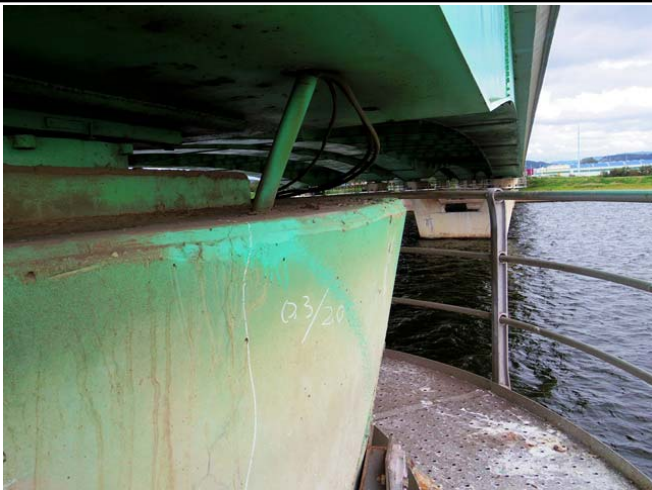
교각 운동장방향 P4 하류측면 균열

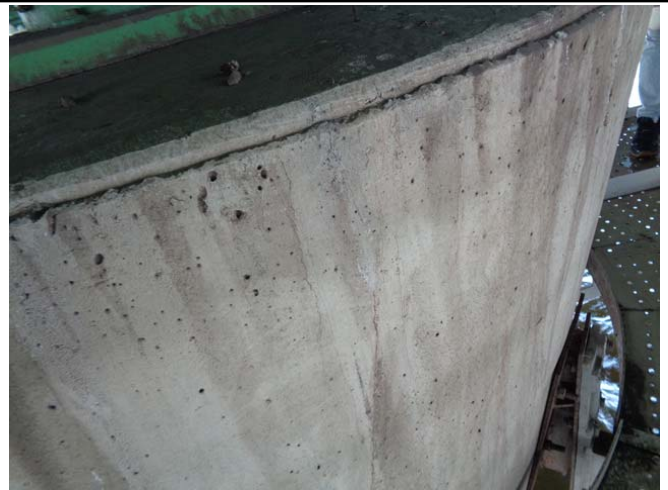
교각 포스코방향 P05 균열

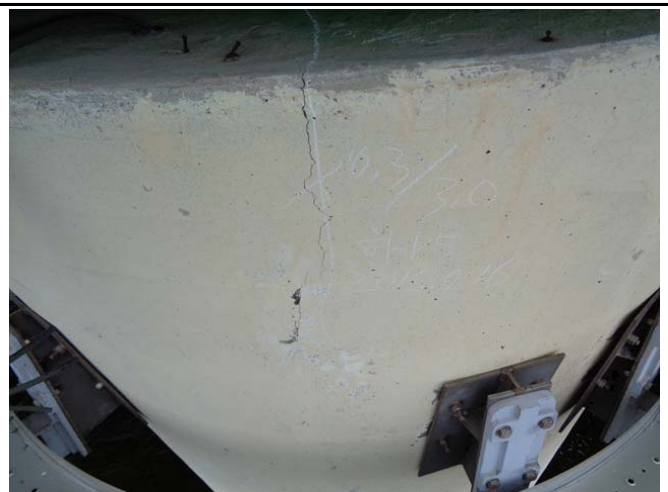
교각 운동장방향 P5 균열

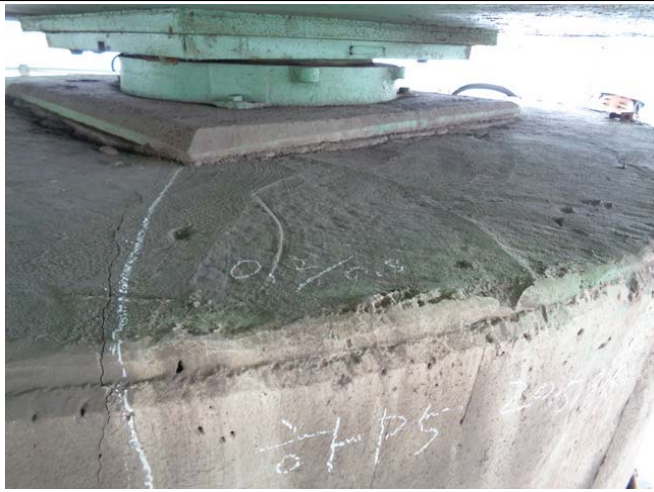
교각 운동장방향 P5 균열

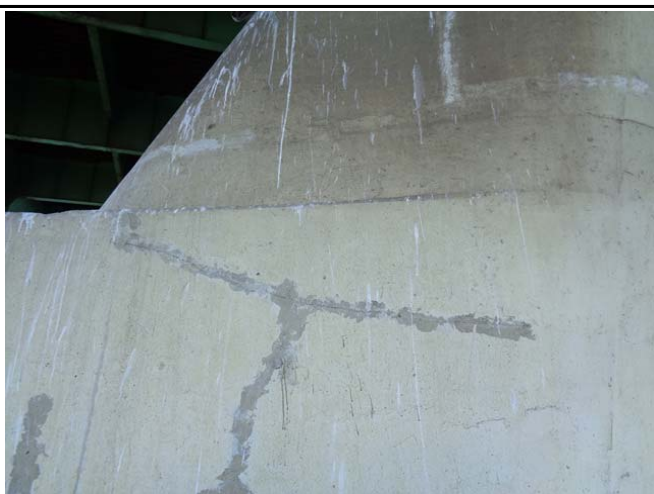
교각 운동장방향 P5 기둥부 균열

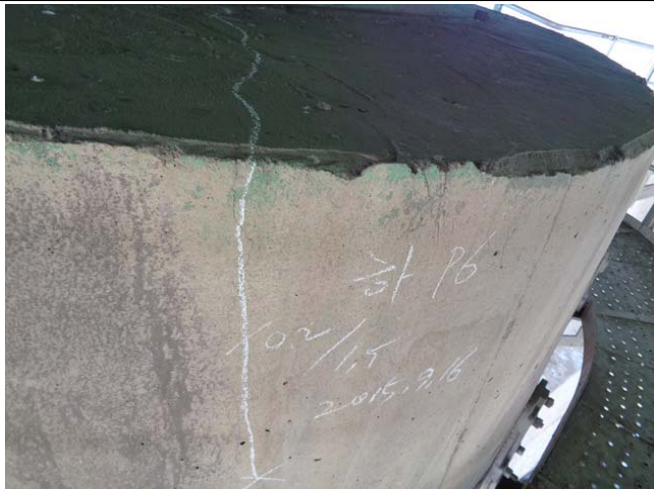
교각 운동장방향 P6 균열

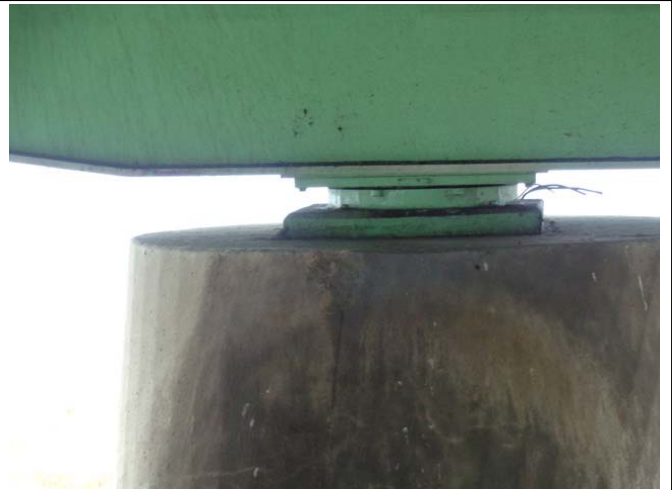
교각 포스코방향 P7 기둥부 파손

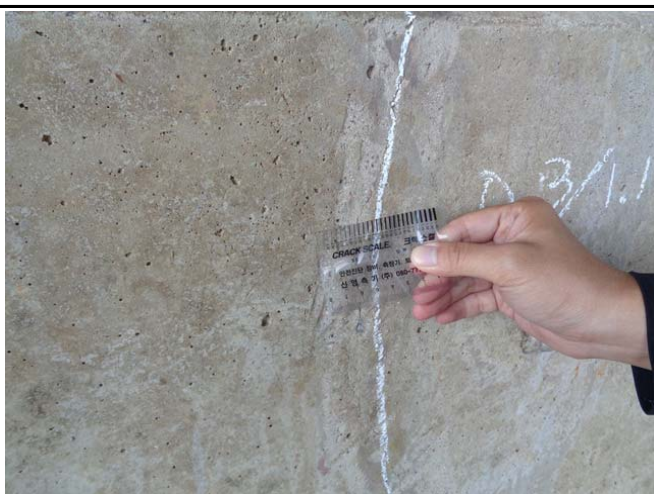
교각 P7 균열

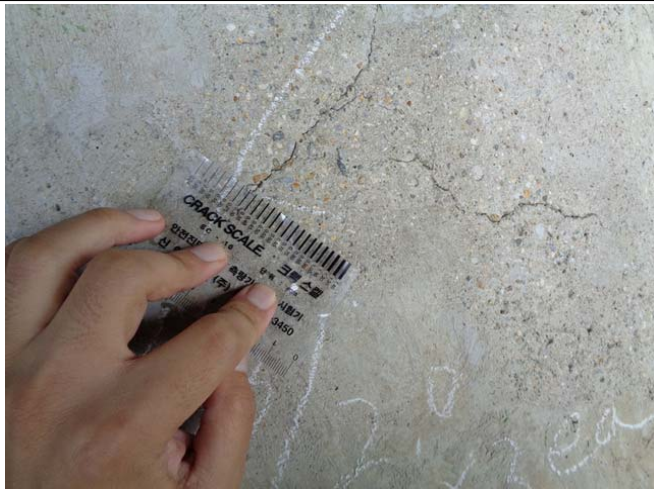
교각 포스코방향 P8 기둥부 균열

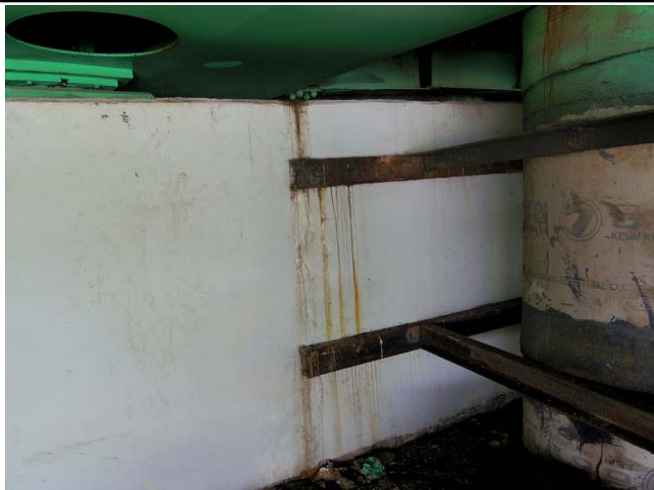
교대 운동장방향 A2 균열

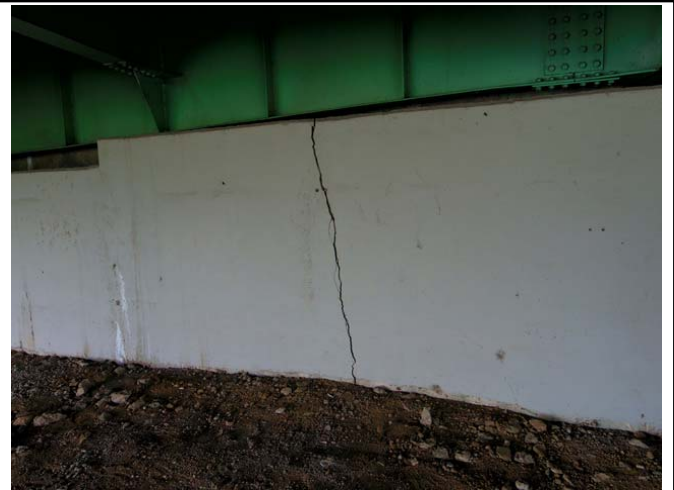
교대 운동장방향 A2 균열

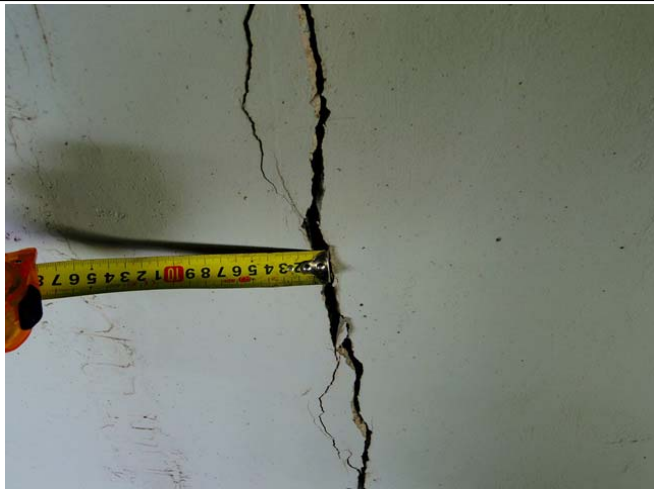
교대 운동장방향 A2 균열

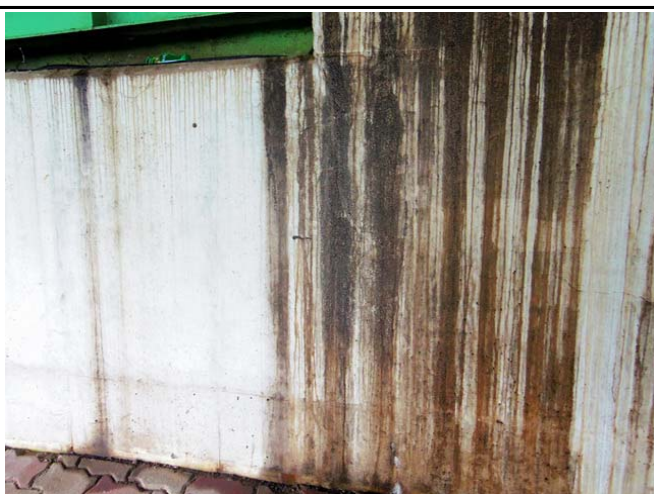
교대 포스코방향 A1 균열

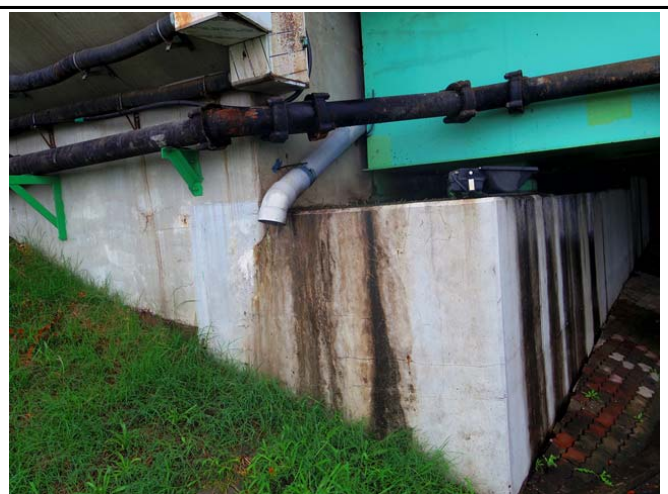
교대 포스코방향 A1 날개벽 망상균열

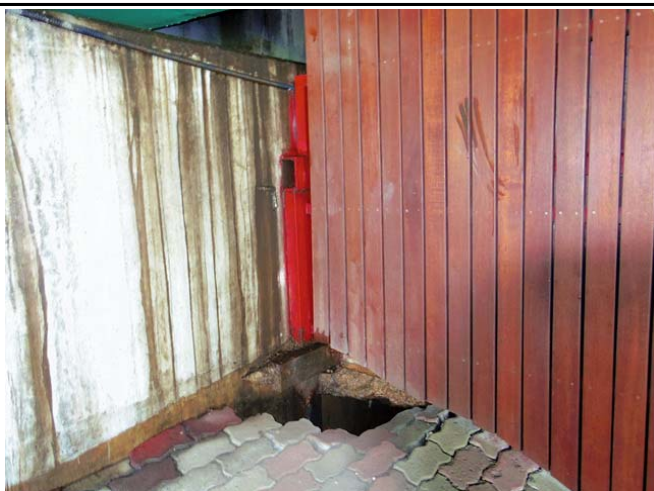
교대 포스코방향 A1 법면 공동

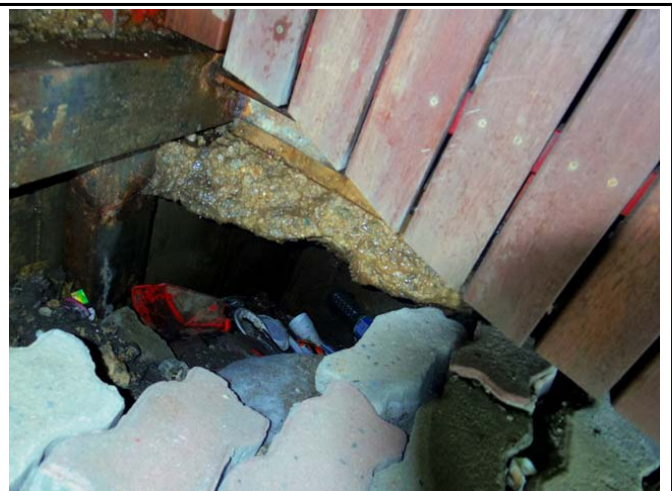
교대 포스코방향 A1 법면 공동

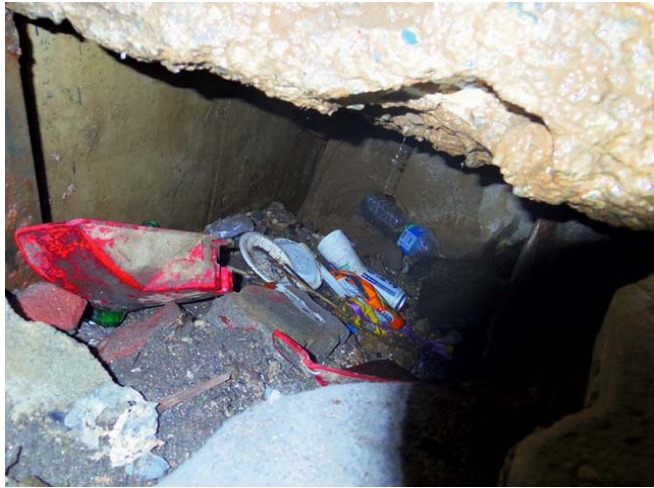
교대 포스코방향 A1 법면 공동

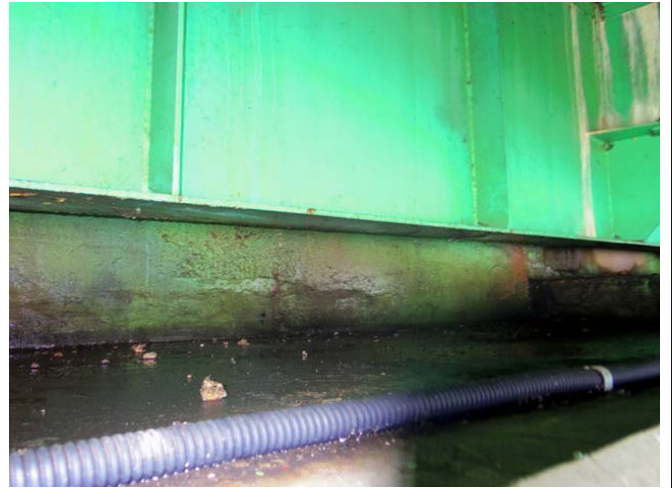
교대 포스코방향 A1 이물질퇴적
