**섬  
안  
큰  
다  
리  
정  
밀  
점  
검  
사  
진  
첩  
20  
15.  
11  
포  
항  
시  
남  
구  
청**

섬 안 큰 다 리 정 밀 점 검 용 역  
**정 밀 점 검 보 고 서**

**[ 사 진 첩 ]**

**포 항 시 남 구 청**  
**( 주 ) 지 아 이 이 엔 지**

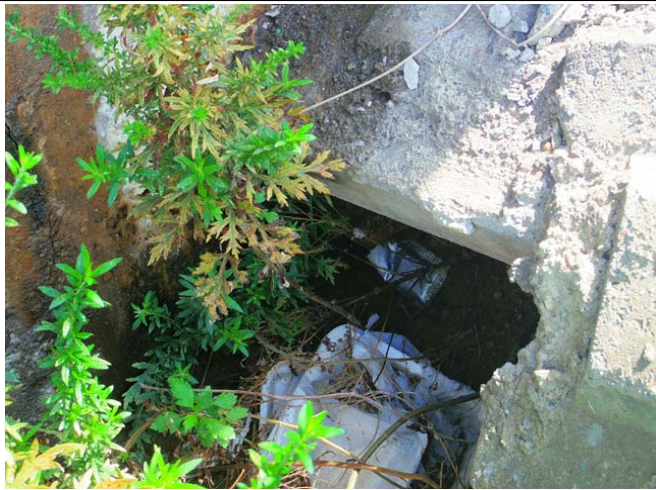
교대 A1 운동장방향 균열

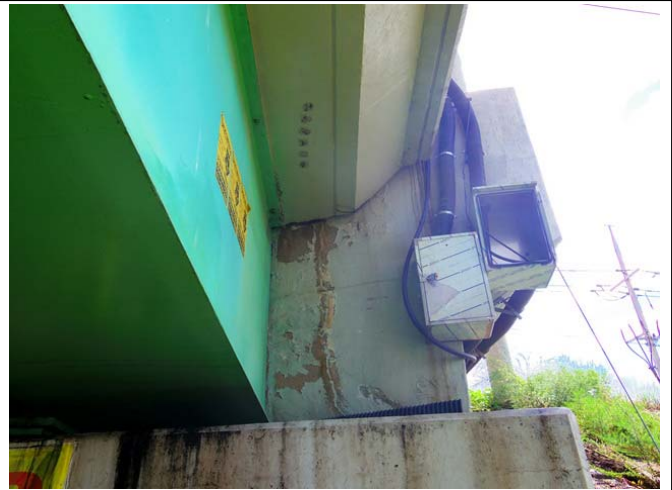
교대 A1 운동장방향 이물질퇴적

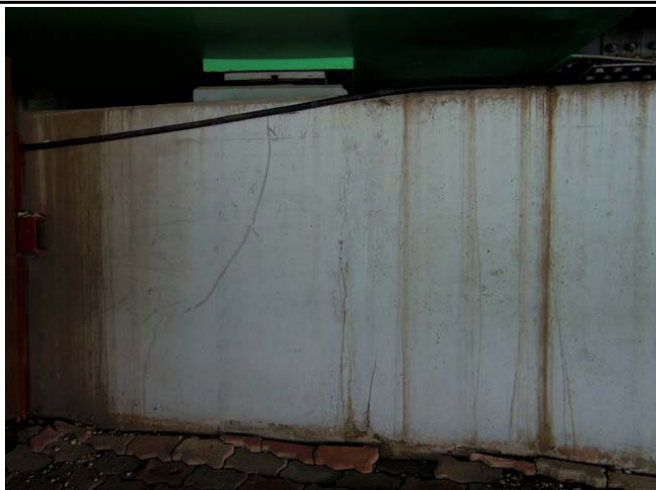
교대 A2 법면 균열 형상 및 공동

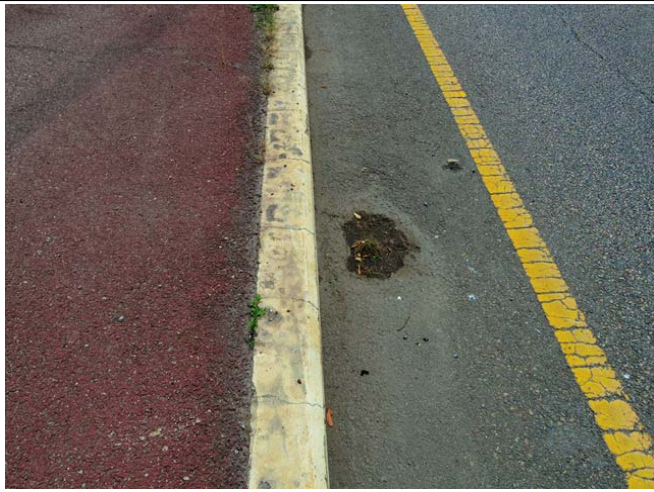
배수시설 운동장방향 S06 배수구 막힘

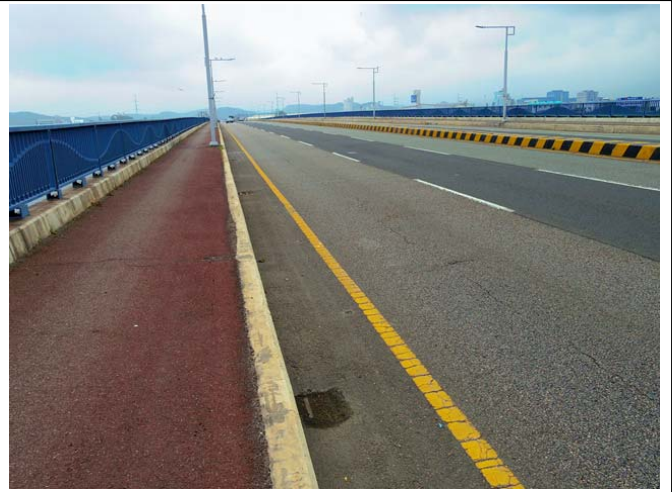
배수시설 운동장방향 S09 배수구 막힘

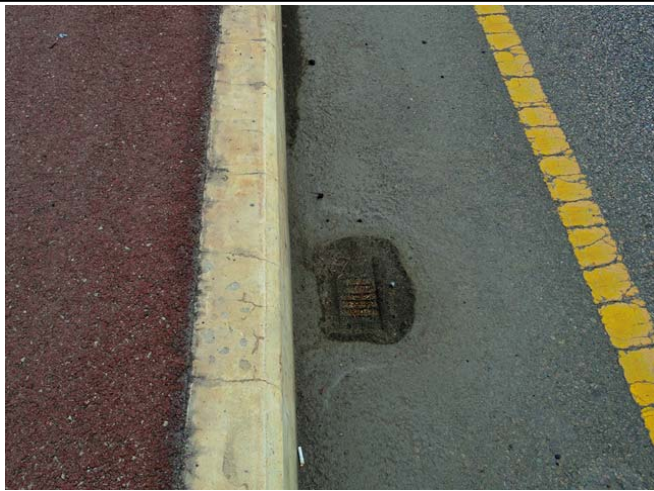
배수시설 포스코방향 S02 배수구 막힘
