| 용 목 명 | 시 행 청 | 용 역 회 사 | 조 사 일 자 | 축 적 | 도 면 명 | 교 량 명 |
|---|---|---|---|---|---|---|
| 섬안큰다리 정밀안전진단 | 포 항 시 남 구 청 | (주)동성엔지니어링 | 2009.03 | NONE | 일 반 도 | 섬안큰다리 |

| | | | 성안큰다리 정밀점검 용역 | 시설물 | 성안큰다리교 | 조사일시 | 2015.09 |

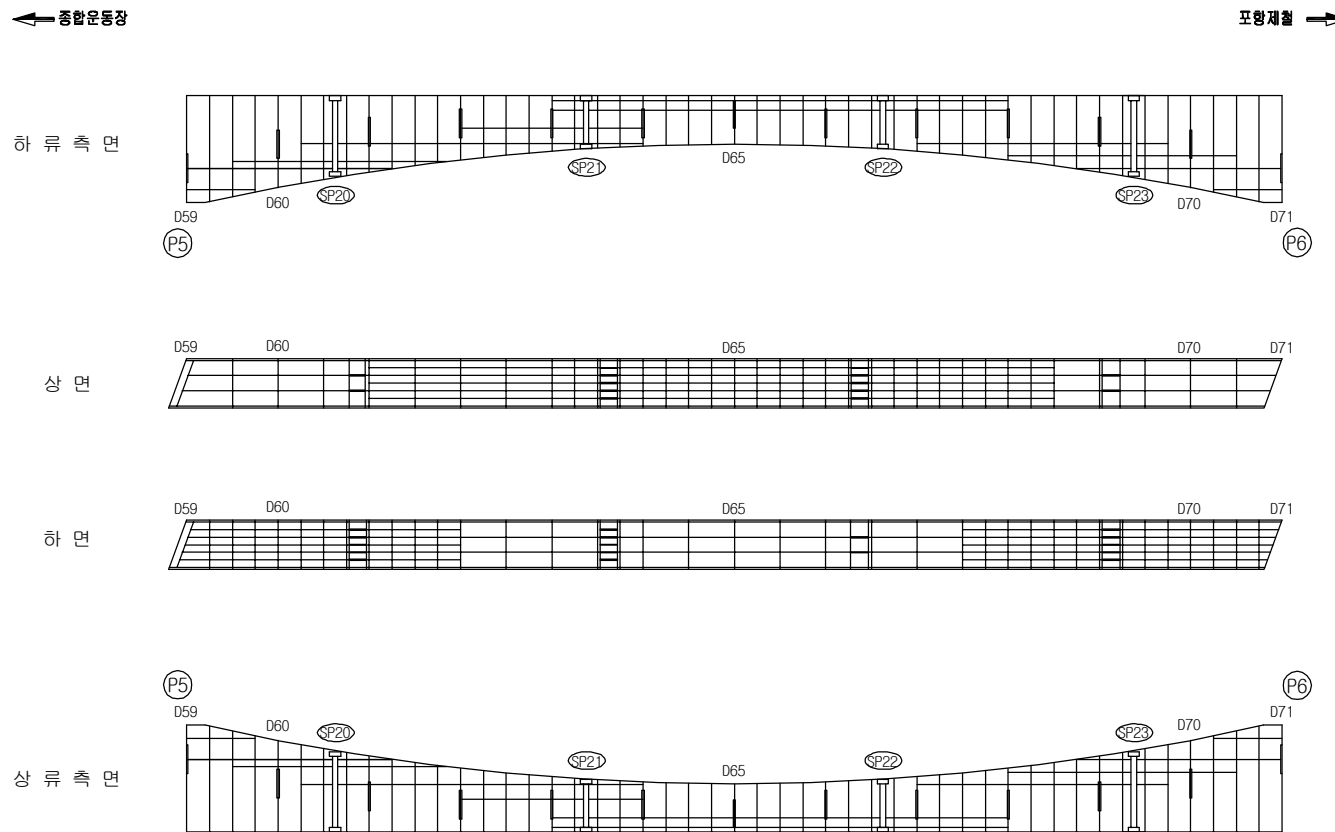
# BOX-GIRDER 내부 G3-S6

| 번호 | 손상내용 | 손상규모 | 물량 | 등급 | 유형 | 위치 | 비고 |
|---|---|---|---|---|---|---|---|
| 1 | 손상 없음 | | | | | | |

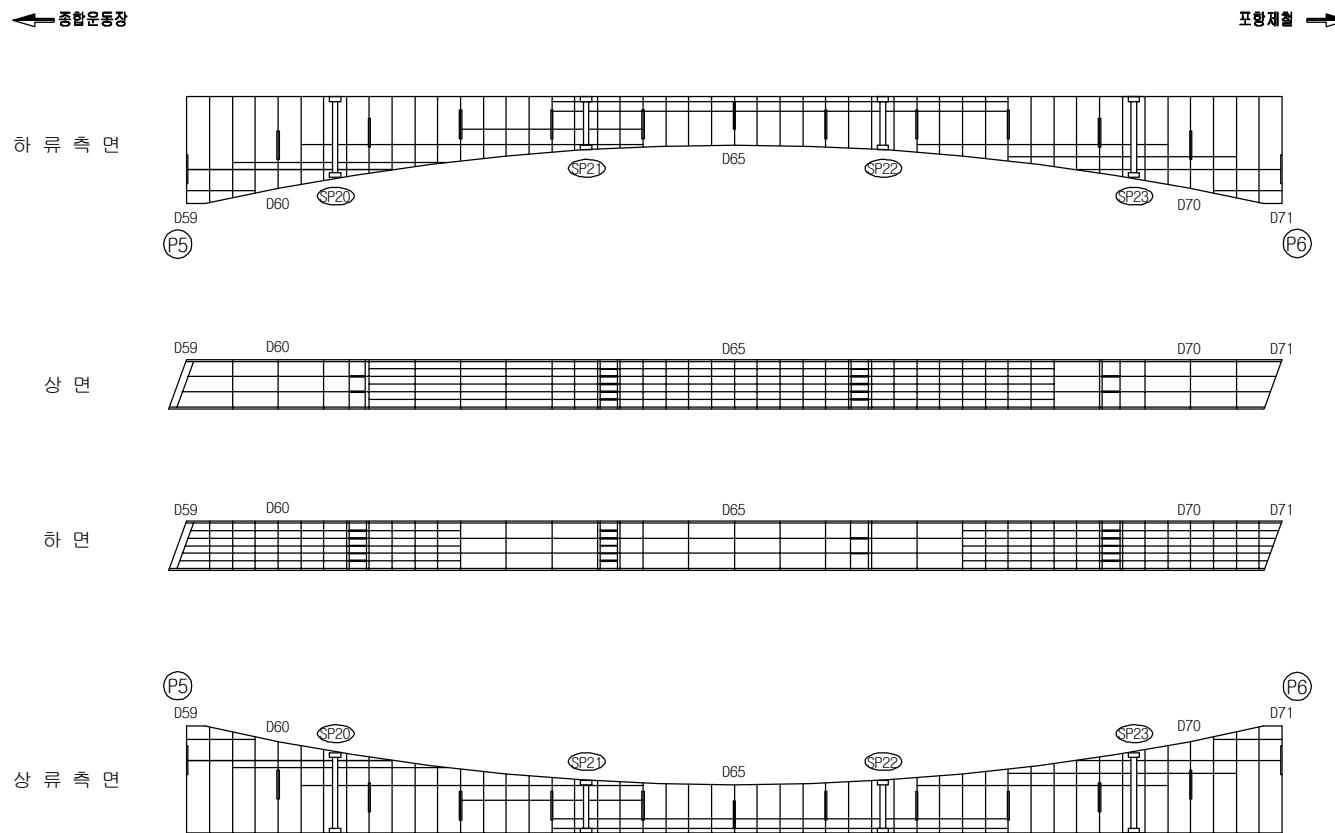
# BOX-GIRDER 내부 G4-S6

| 번호 | 손상내용 | 손상규모 | 물량 | 등급 | 유형 | 위치 | 비고 |
|---|---|---|---|---|---|---|---|
| 1 | 손상 없음 | | | | | | |
