## 섬안큰다리 정밀안전진단 및 실시설계 용역

# 요 약 문

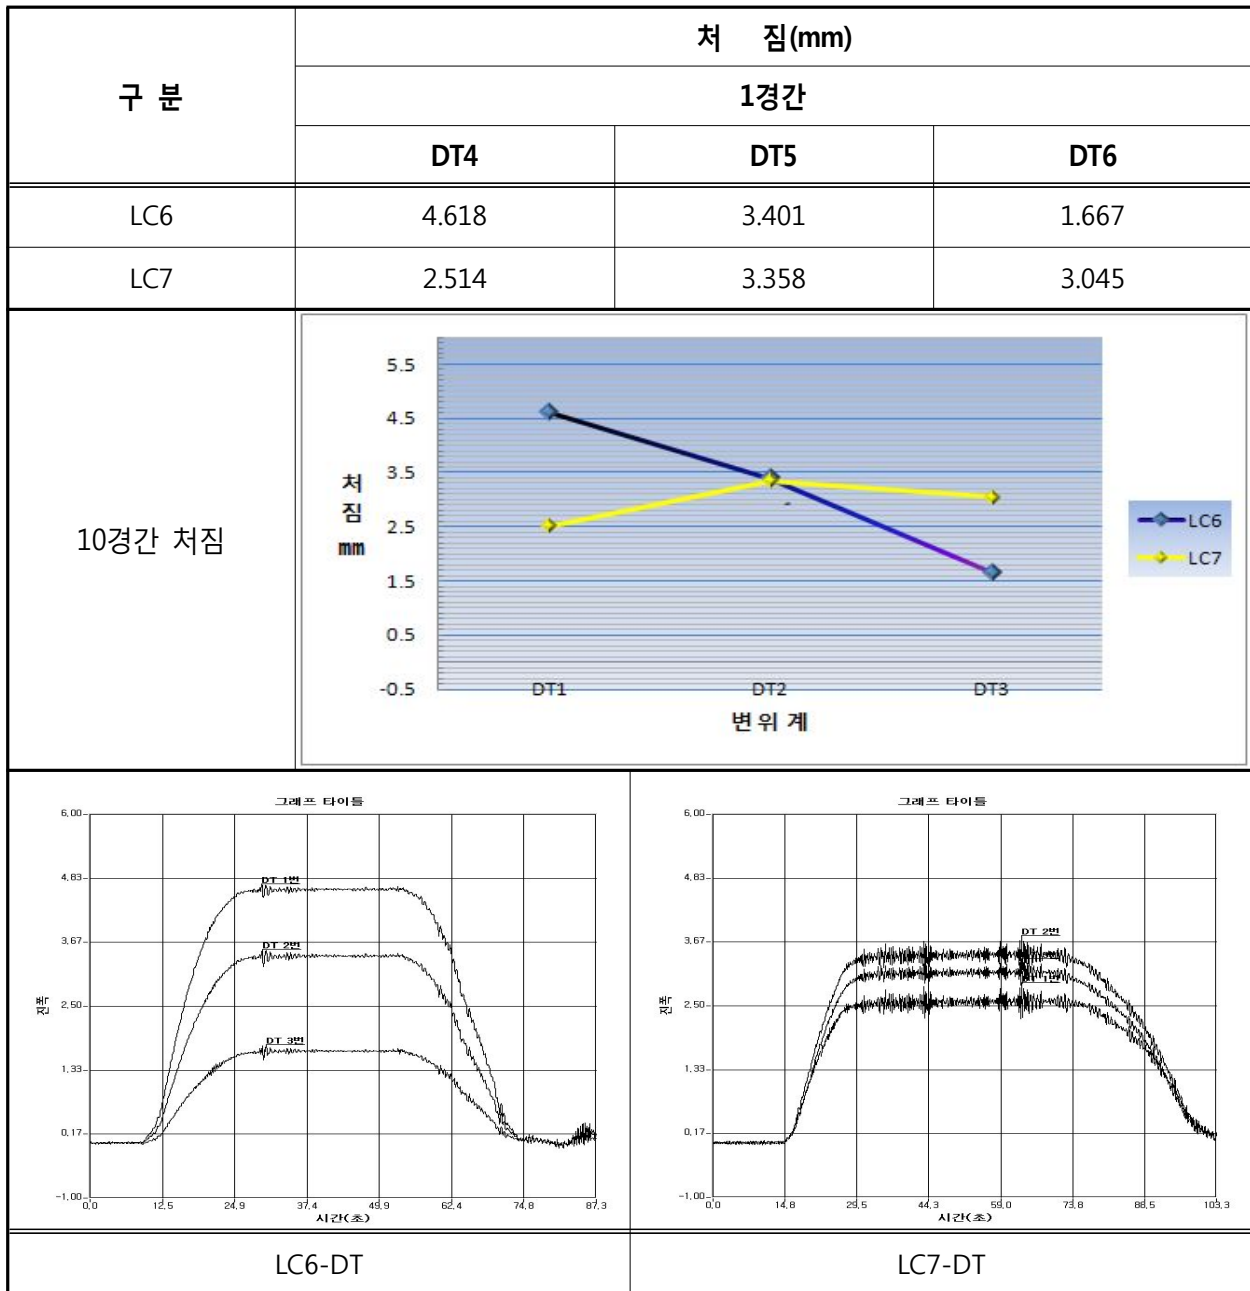
### 3) 실측처짐 측정결과(S10)

본 시험에서는 재하차량을 횡방향으로 이동하면서 측정위치별 하중 분배효과에 따른 처짐 및 변형률을 측정하였다. 재하시험시 시험차량을 횡방향으로 이동하면서 각각의 처짐량을 비교한 결과 1경간과 10경간의 처짐량을 보도부측을 감안하여 비교한 결과 양호한 대칭성과 하중의 횡분배 효과가 이루어지는 것으로 판단된다.
