포항시 남구 섬안큰다리 정밀점검 용역  
**결 과 보 고**

2015. 10

포항시 남구청  
[주] 지아이이엔지

가. 과업명 : 포항시 남구 섬안큰다리 정밀점검 용역

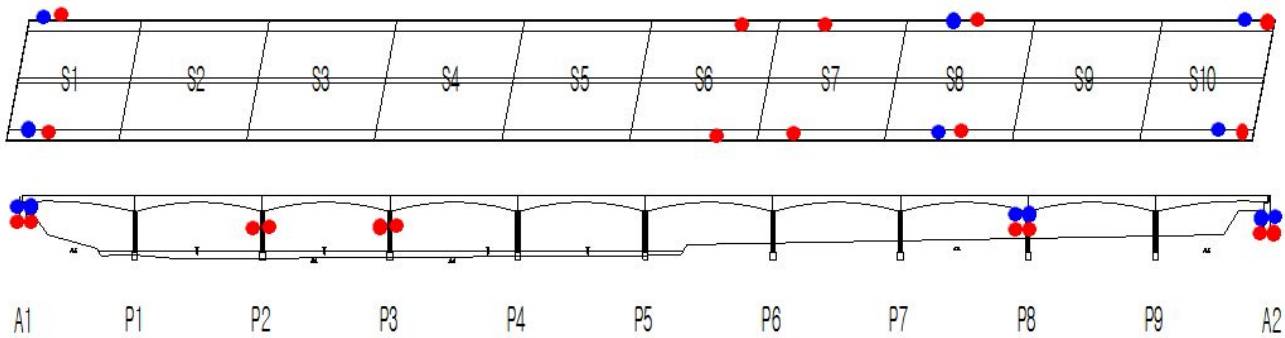
내구성 조사위치

- 위치 선정
- 상부구조는 슬래브하면 캔틸레버 구간을 우선적으로 선정
  - 누수로 인해 콘크리트 열화 및 내구성저하가 우려되는 신축이음부 주변 부재 선정
  - 교대A1, A2우선 실시
  - 부재별 외관조사시 내구성저하가 의심되는 구간 선정

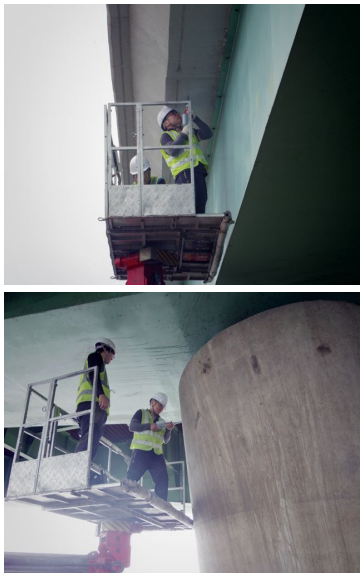
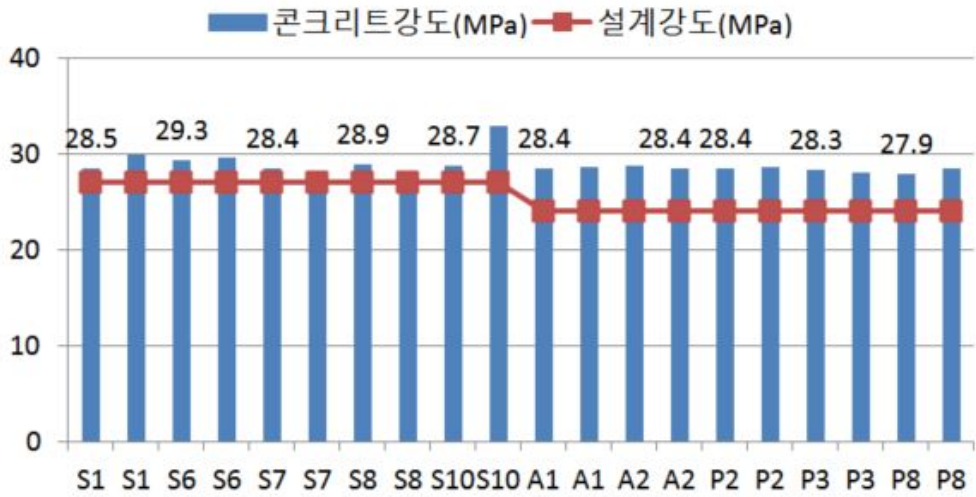
| 반발경도시험 | | | |
|---|---|---|---|
| 교 대 | 28.4~28.7 | 24.0 | 설계강도이상 |
| 교 각 | 27.9~28.6 | 24.0 | 설계강도이상 |

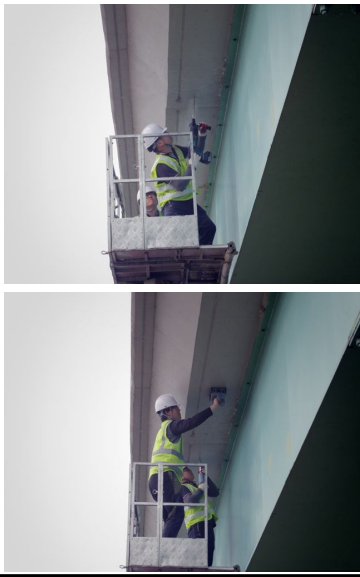
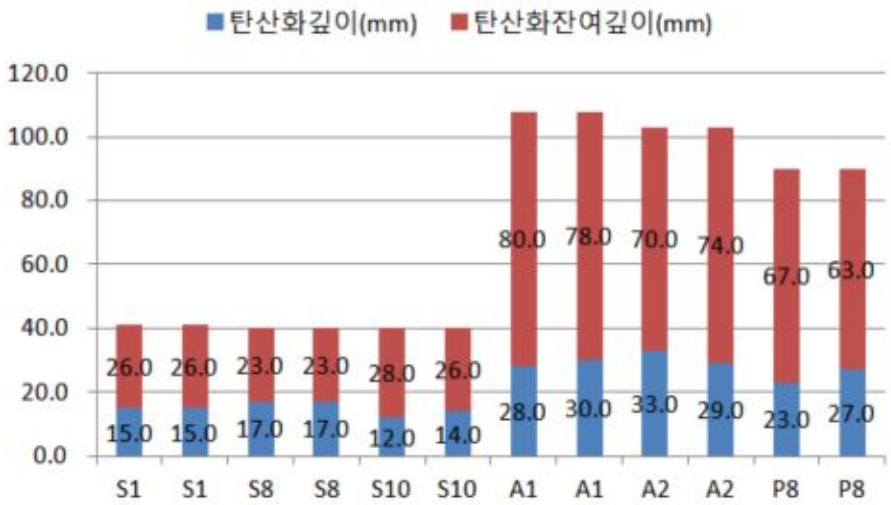
| 탄산화시험 | | | | |

| 탄산화시험 | | | | |
|---|---|---|---|---|
| 교 대 | 28.0~33.0 | 70.0~80.0 | 90년이상 | a |
| 교 각 | 23.0~27.0 | 63.0~67.0 | 100년이상 | a |
