## 제 3 장 외관조사

### 3.2 외관조사 결과

강창3교는 전남(경북 성주군)~대구광역시를 연결하는 국도 30호선상의 금호강을 횡단하는 지점인 대구광역시 달성군 다사읍 죽곡리에 위치한 대구방향 편도5차선의 SCP합성 GIRDER교(6경간)로서 죽곡지구 택지개발과 연계된 강창교 확장공사로 2010년 1월 29일에 준공된 교량이다.

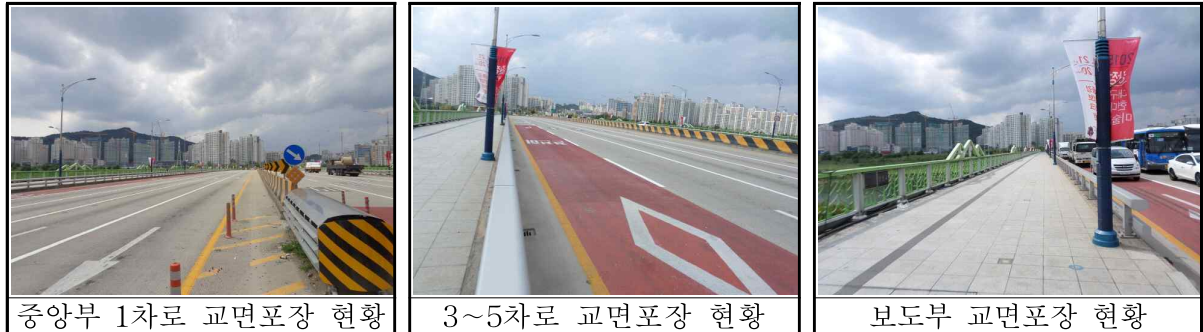
【그림 3.3】 교면포장 현황

준공이후 보수이력은 없는 것으로 확인되었으며, 현장조사에서도 보수흔적은 확인되지 않았다.

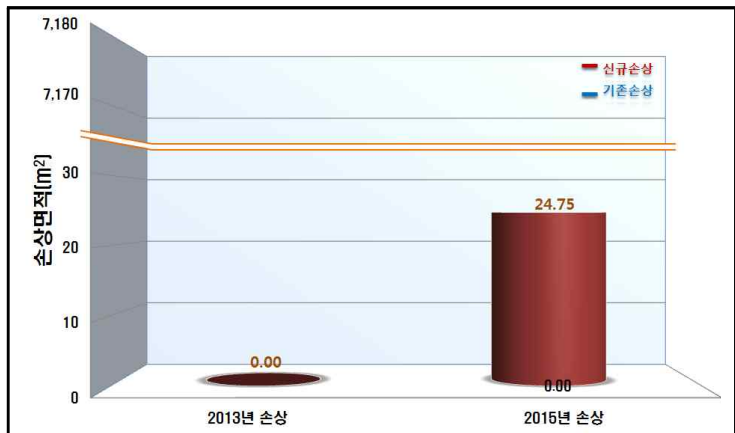
【그림 3.4】 교면포장 손상 추이분석

손상의 적출시기에 따른 추이분석 결과, 2013년 정밀점검 결과에서는 교면포장 균열 및 보도블럭 파손은 없는 것으로 확인되었다.

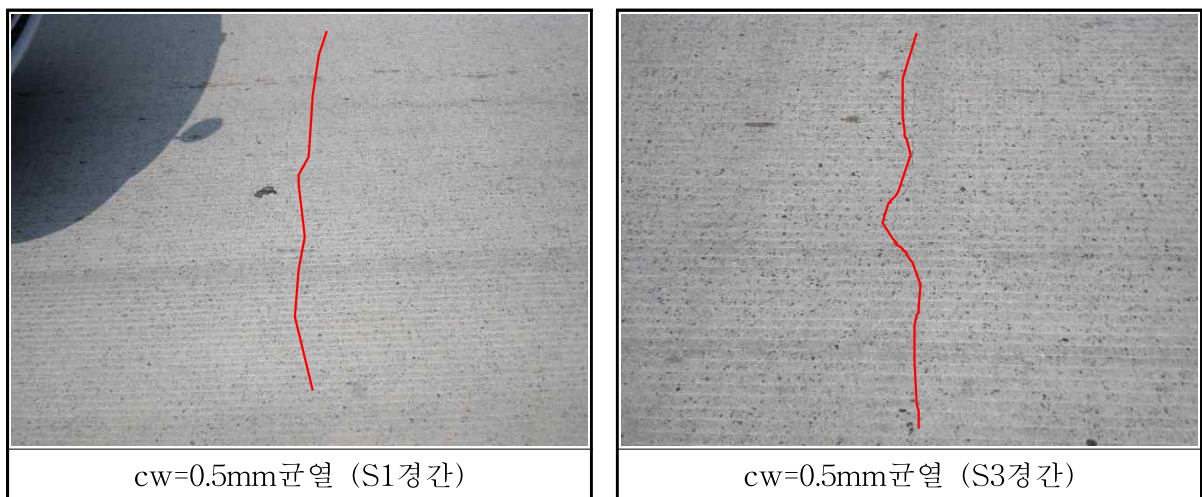
【그림 3.5】 교면포장 손상 현황

교면포장에 대한 외관조사 결과, cw=0.5mm 횡방향 균열(63.00m, 21개소), 보도블럭 파손(9.00m<sup>2</sup>/1개소)이 조사되었다.

LMC포장에서 균열손상은 슬래브와 접착불량으로 들뜬 경우나 슬래브 균열이 교면포장으로 연속되어 발생하는 경우 등이 있어 포장면 균열부에 대하여 점검망치를 이용한 타격결과 들뜬 곳은 없는 것으로 확인되었고, 교면포장부 균열위치(5차선)와 슬래브하면(G7~8에 해당됨) 횡방향 균열 누수흔적부와도 위치가 달라 직접적인 연관성이 없으나 포장균열부로 유입된 노면수의 영향으로 판단된다.

교면포장 균열은 차량 활하중에 의한 처짐이나 교면포장 양생과정에서 선·후 타설 차이에 의한 상부 처짐이 균열에 영향을 미친 것으로 판단된다.

보도블럭 파손은 인위적인 보도블럭 해체 후 복구미흡에 의한 손상으로 판단된다.

보도블럭 파손은 바닥이 고르지 못하여 보행자 안전사고 우려가 있으므로 보수를 실시하고, LMC 교면포장의  $cw=0.5mm$  균열은 포장면 자체가 방수층을 겹하고 있어 균열발생부로 노면수가 유입될 우려가 있으므로 주입보수를 실시하는 것이 바람직한 것으로 판단된다.(LMC 포장은 신규 구조물인 경우 하자담보기간이 콘크리트와 같은 준공 후 10년 임)

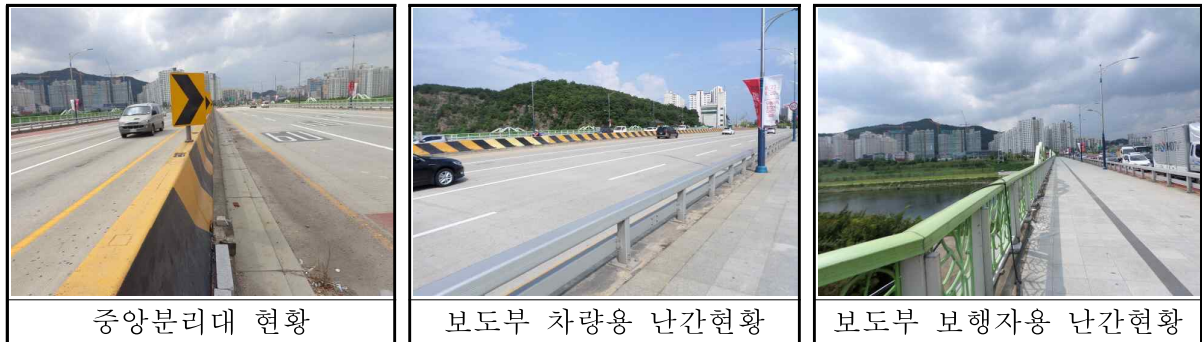
【그림 3.6】 난간/중양분리대 현황

보도부 외측은 보도용 난간과 보차도 경계부 차량용 방호울타리가 설치되어 있으며, 상·하행 경계부에는 콘크리트 중앙분리대(H=780 mm)가 설치되어 있다. 2013년 정밀점검 시 난간변형, 난간파손과 중앙분리대 파손이 조사되었고 보수이력 확인결

과, 2010년 준공이후 보수이력은 없는 것으로 확인되었으며, 현장조사에서도 보수흔적은 확인되지 않았다.

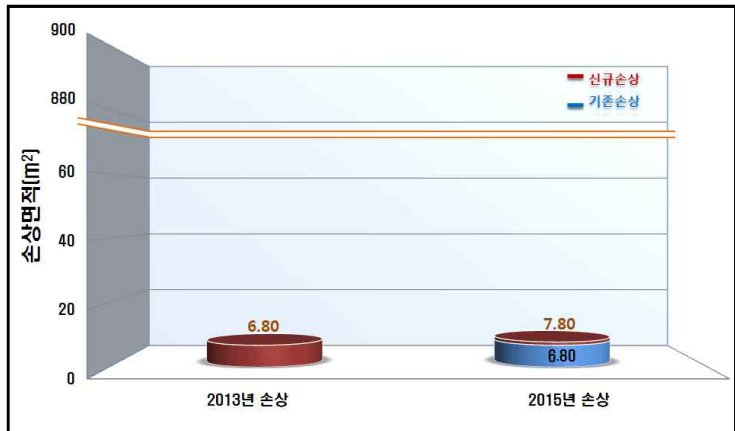
【그림 3.7】 난간/중앙분리대 손상 추이분석

손상의 적출시기에 따른 추이분석 결과, 2013년 정밀점검 결과와 비교 시 연석표면박리 등으로 손상은 다소 증가한 것으로 분석되었다.

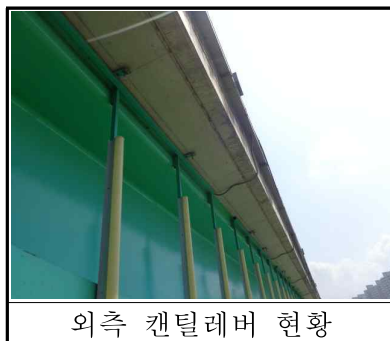
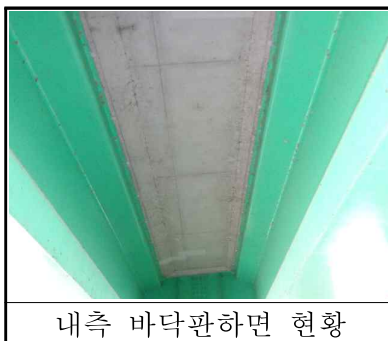
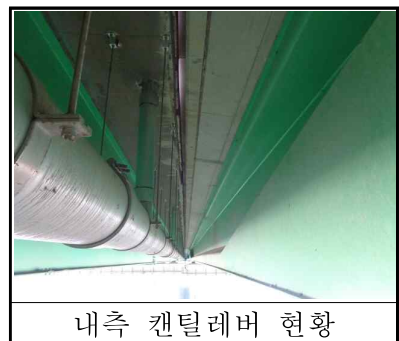
【그림 3.9】 바닥판 현황

바닥판 하면은 SCP합성거더(G1~G9)와 콘크리트 슬래브가 일체화된 강합성교 형식의 2@3경간 연속교이다. 2013년 정밀점검 시 백태와 전체적으로 망상균열이 조사되었고 보수이력 확인결과, 2010년 준공이후 보수이력은 없는 것으로 확인되었으나 현장조사에서는 다수의 표면보수 흔적이 확인되었다.

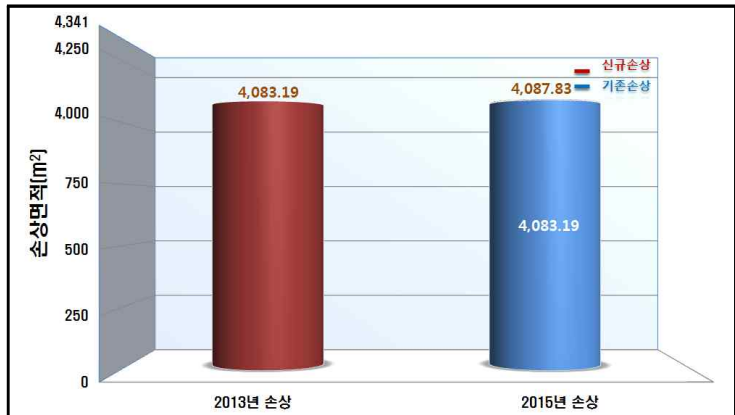
【그림 3.10】 바닥판하면 손상 추이분석

손상의 적출시기에 따른 추이분석 결과, 2013년 정밀점검 시 발생되지 않았던 균열/누수, 균열/백태, 거더 내측 슬래브 백태가 추가로 조사되어 공용기간이 증가함에 따라 교면포장균열부 등으로 노면수가 간헐적으로 유입되고 있는 것으로 판단된다.

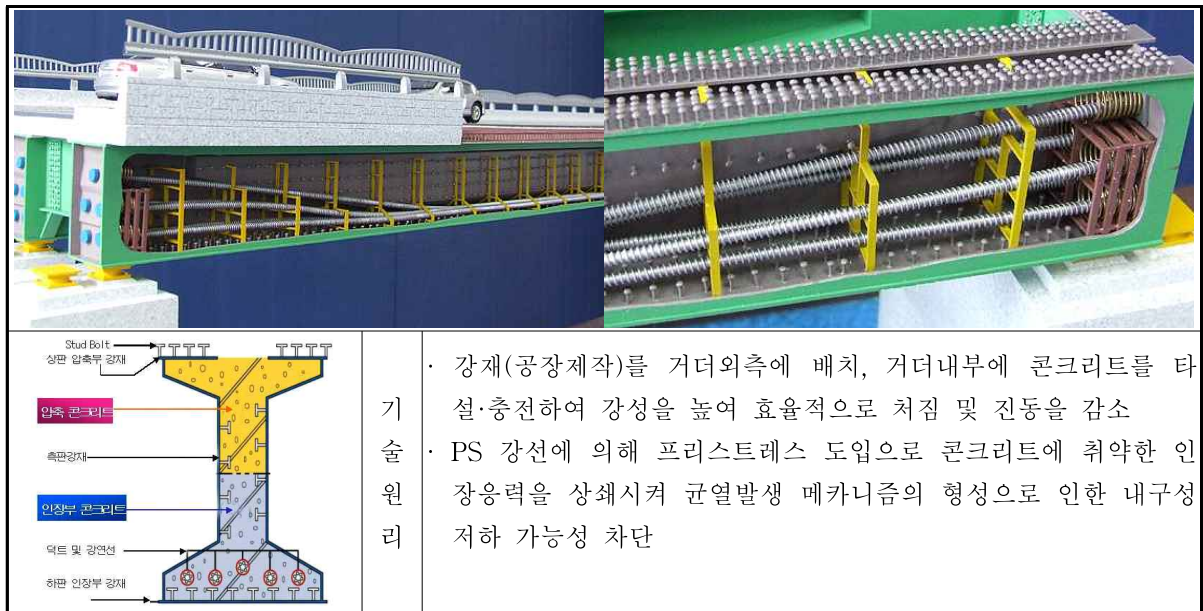
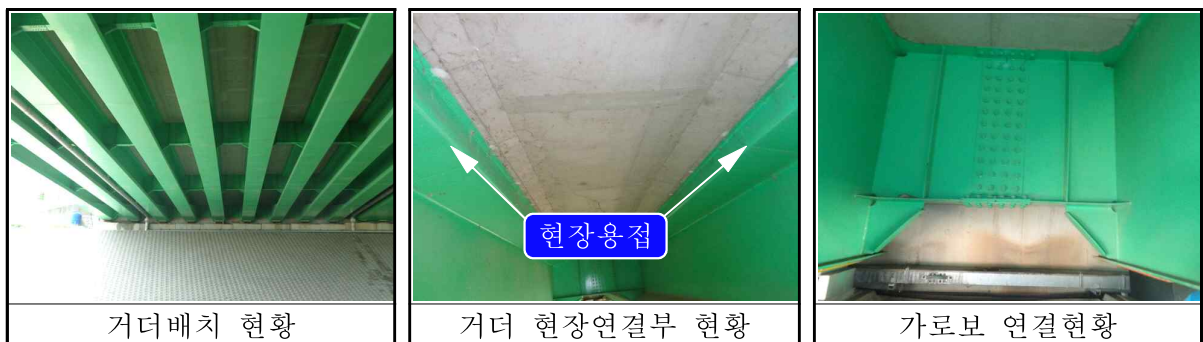
【그림 3.12】 SCP 합성거더 현황

거더(폭=1.10m, 높이=1.80m)는 공장에서 제작한 강재로 된 외부 틀에 내부에 콘크리트 타설 후 PC강선으로 긴장시킨 복합구조형식으로 거더(L=49.8m)는 2.9m간격으로 총 9개가 설치되어 있고 현장이음은 거더 당 2개소(17.5m, 32.5m지점, 연속부는 지점부에 현장이음을 함)가 설치되어 있고 가로보(강재)는 약 12.0m간격으로 가로보 중앙에 볼트이음으로 서로 연결된 상태이다. 2013년 정밀점검 시 거더에 발생된 주요 손상은 도장긁힘, 도장탈락, 강재부식, 플랜지 변형이 조사되었고 가로보는 양호한 상태로 조사되었다. 보수이력 확인결과, 2010년 준공이후 보수이력은 없는 것으로 확인되었으며 현장조사에서도 다수의 기 점검 시 조사된 결함에 대해 보수한 흔적은 확인되지 않았다.

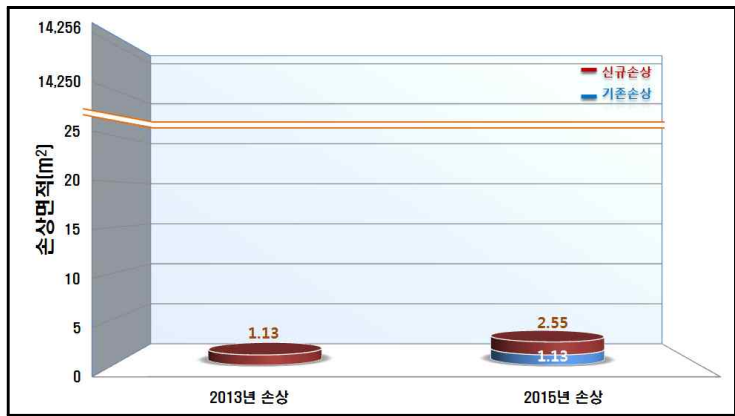
【그림 3.13】 SCP 합성거더 손상 추이분석

거더 손상의 적출시기에 따른 추이분석 결과, 강재변형은 기존손상과 동일하나 도장손상은 2013년 점검 시 비교하여 수량이 다소 증가하였다. 이는 작업부주의에 의한 국부 결함으로 공용에는 문제가 없을 것으로 판단되며, 손상부에 대한 주의관찰 후 보수계획을 수립하여 일괄적인 보수가 필요하다.

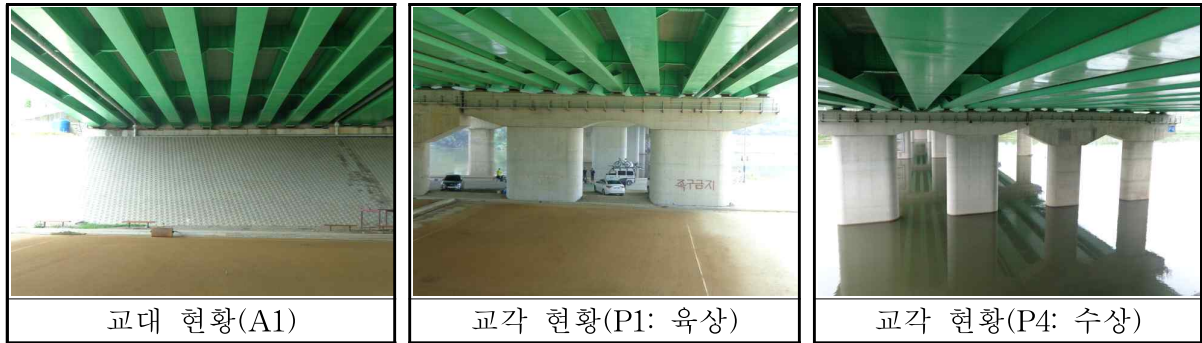
【그림 3.15】 하부구조 현황

강창3교의 교대는 시·종점 모두 역T형 교대로 시공되어 있으며, 교각은 II형으로 설치되어 있다. 2013년 정밀점검 시 균열/백태, 누수오염, 망상균열, 미세균열(cw=0.3mm미만균열)이 조사되었고 보수이력 확인결과, 2010년 준공이후 보수이력은 없는 것으로 확인되었으나 현장조사에서는 손상부에 대해 일부보수를 실시한 것으로 조사되었다. 하상구간에 접근이 가능한 위치를 조사한 결과 세굴 등의 손상은 없는 것으로 조사되었다.

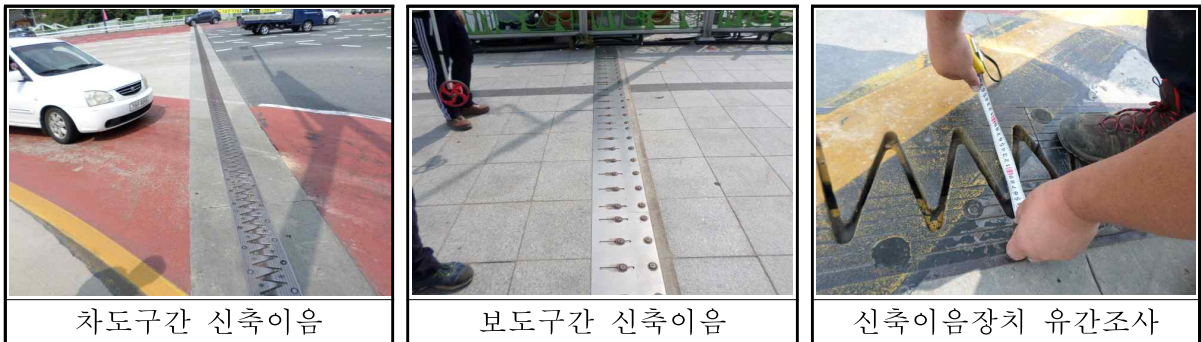
【그림 3.23】 신축이음장치 현황 및 외관조사

신축이음장치는 핑거타입으로 A1, P3, A2등 총 3개소가 설치되어 있으며, 보도부는 표면은 스텐레스, 속은 유도배수로가 설치된 보도용 신축이음장치가 설치되어 있다. 2013년 정밀점검 시 접속부 파손, 후타재 파손, 후타재 균열( $cw=0.3mm$ 미만), 유간토 사퇴적이 조사되었고 보수이력 확인결과, 2010년 준공이후 보수이력은 없는 것으로 확인되었으나, 현장조사에서는 후타재 파손보수 등 일부 보수흔적이 확인되었다.

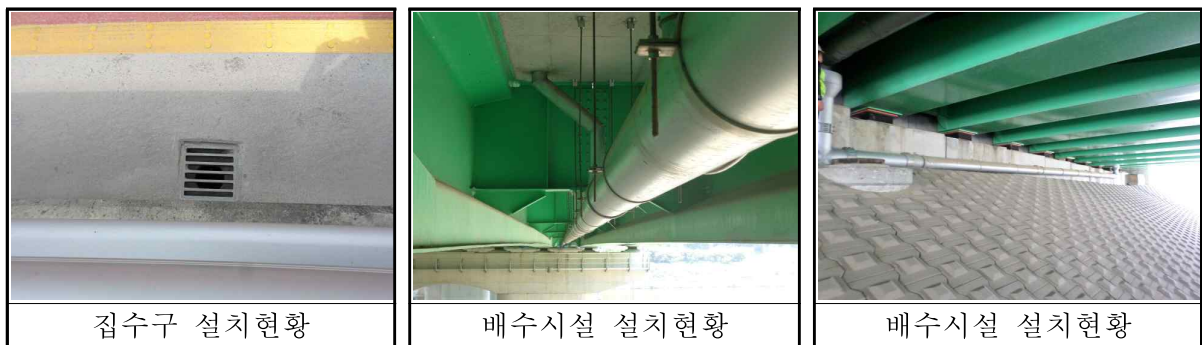
【그림 3.27】 배수시설 현황

배수시설은 집수구의 경우 경간당 10개소씩 설치되어 있으며, 교량하부는 하천(금호강)통과 구간으로 시·종점측에 노면수오염원 저감시설이 설치되어 모든 배수구는 노면수오염원 저감시설로 연결되어 있다. 2013년 정밀점검 시 배수구 막힘, 그레이팅 파손이 조사되었고 보수이력 확인결과, 2010년 준공이후 보수이력은 없는 것으로 확인되었으나 현장조사에서 일부 배수구 그레이팅이 교체된 것으로 조사되었다.
