## 제 3 장 외관조사

성수교는 경북 구미시 산동면 성수리에 위치한 4차선의 STB(6경간)교로서 2005년 11월 21일에 준공된 교량이다.

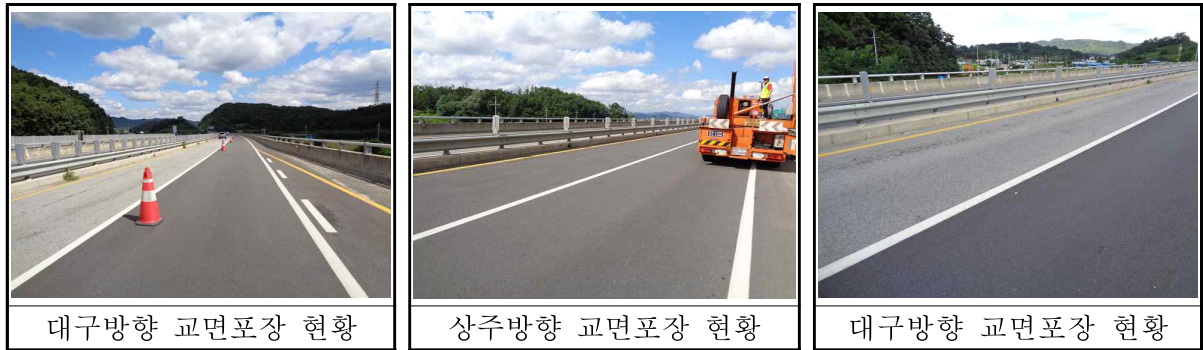
【그림 3.3】 교면포장 현황

교면포장은 설계도서 검토결과 대상 교폭 19.5m이고, 아스팔트 포장으로 시공되어 있다. 2005년 준공 이후 보수이력은 없는 것으로 확인되었고, 금회 조사시 2차선 교면포장이 재포장 된 것이 조사되었다. 2013년 정밀점검 시 망상균열, 아스콘 패임, 마모 및 포트홀 등의 손상이 확인되었다.

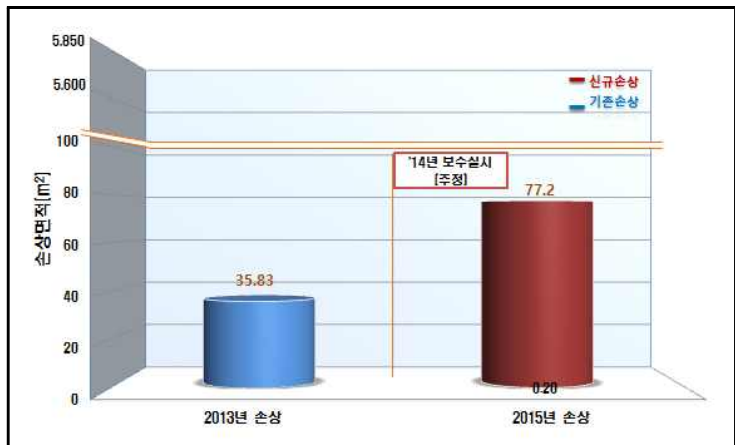
【그림 3.4】 교면포장 손상 추이분석

교면포장에 대한 외관조사 결과, 라벨링 및 마모( $77.2\text{m}^2$ ), 포트홀( $0.20\text{m}^2$ ) 등의 손상이 조사되었다.

아스콘 라벨링 및 마모, 포트홀은 반복적인 차량 하중, 제동, 가속, 중차량의 지속적인 통행 및 아스콘의 노후화에 의한 손상으로 판단된다.

발생된 손상은 차량의 주행성에 영향을 주지 않을 정도의 손상 규모이므로 주의관찰이 필요하다.

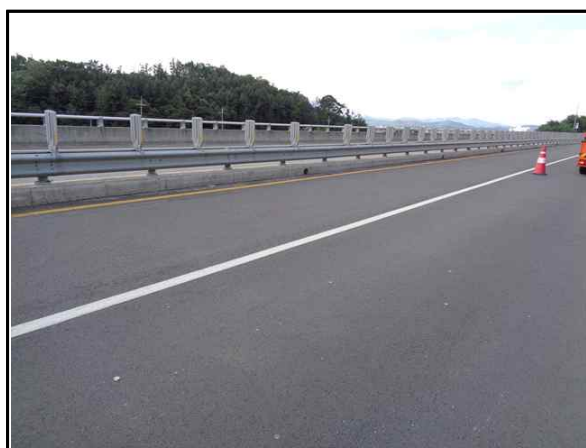
보수전경 (상주방향 S4경간)

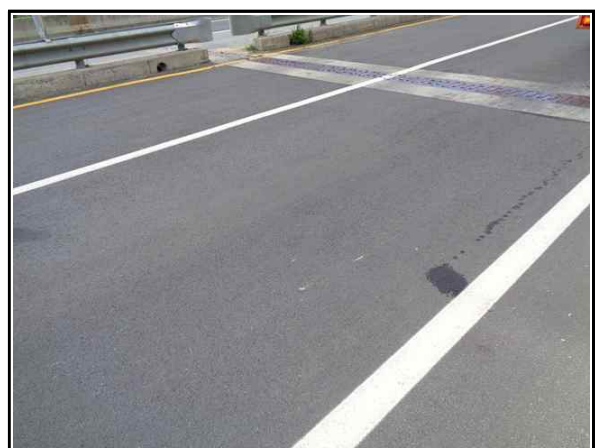
보수 전경 (상주방향 S3경간)

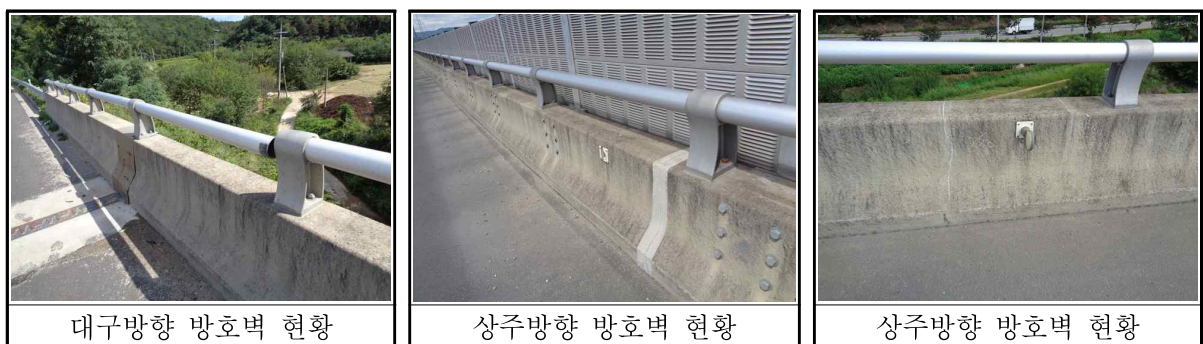
【그림 3.6】 난간 현황

성수교의 난간은 콘크리트 방호벽 위에 강재 난간이 설치된 복합형이며, 중앙분리대가 전구간에 걸쳐 시공되어 있다. 2013년 정밀점검 시 강재 난간은 양호한 상태로 조사되었으며, 콘크리트 방호벽은 0.3mm미만 균열이 국부적으로 발생한 것으로 조사되었다. 2013년 정밀점검 이후 일부 손상에 대해 보수를 실시한 것으로 판단된다.

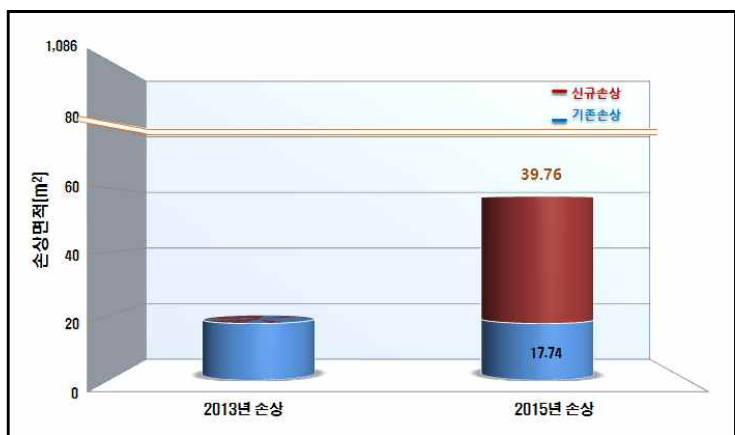
【그림 3.7】 난간 손상 추이분석

난간에 대한 외관조사 결과, 방호벽 균열(230.00m) 텔리네이트 파손(3EA), 차광판 파손(1EA) 등이 조사되었다.

방호벽 균열의 경우 건조수축에 의해 발생한 것으로 판단되며, 텔리네이터 및 차광판 파손 등은 외부충격(차량추돌 등) 및 노후화에 의해 발생한 손상으로 판단된다.

텔리네이트 및 차광판 파손 등은 주행차량 안전성 및 시야확보를 위하여 재설치 및 보수를 실시하는 것이 바람직 할 것으로 판단된다. 그 외 손상에 대해서는 주의 관찰이 필요할 것으로 판단된다.

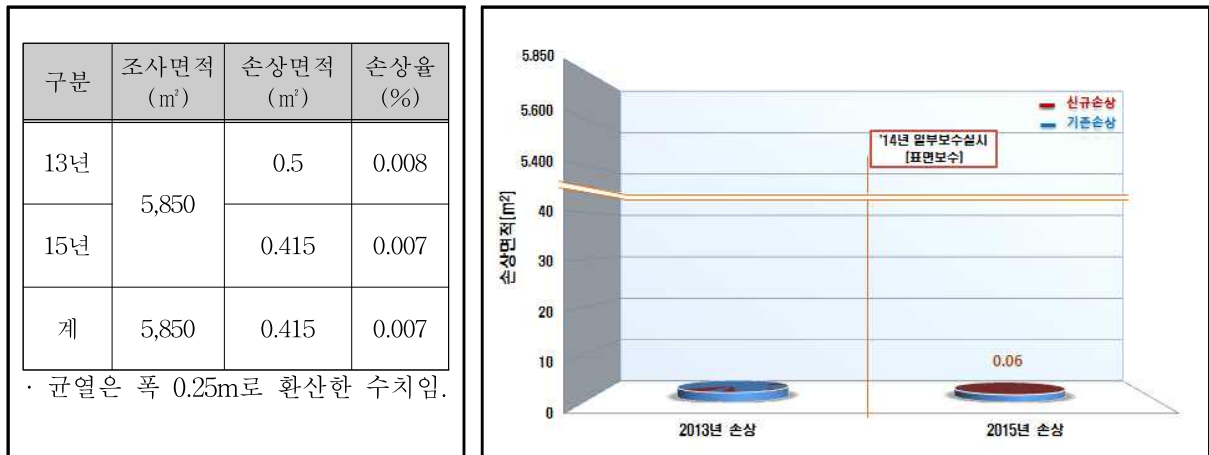
【그림 3.10】 바닥판하면 손상 추이분석

바닥판 하면에 대한 외관조사 결과, 균열(1.5m), 재료분리(0.06m<sup>2</sup>) 등의 손상이 조사되었다. 손상의 정도를 감안하면 주의관찰 후 진전 시 보수를 실시하는 것이 바람직하다.

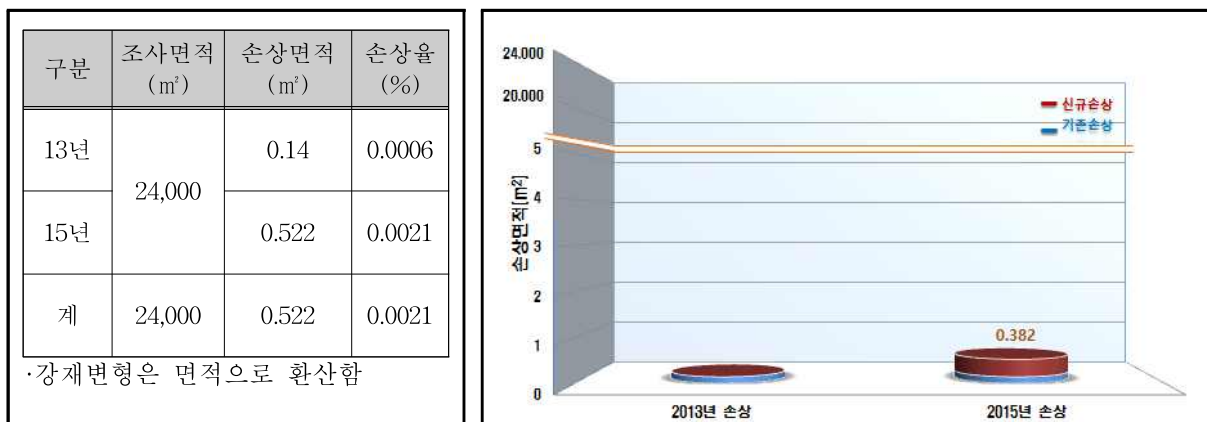
【그림 3.13】 STB 거더 손상 추이분석

거더에 대한 외관조사 결과, 거더 내부는 도장박리, 탈락 등의 손상이 없는 양호한 상태이며, 거더 외부는 도장 손상, 굽힘(0.3m<sup>2</sup>), 하부플랜지 변형(0.222m<sup>2</sup>) 등의 손상이 발생한 상태이다. 도장 손상은 외부 충격에 의해 주로 발생하였고, 주의관찰 후 손상의 진전시 도장보수를 실시하는 것이 바람직하다.

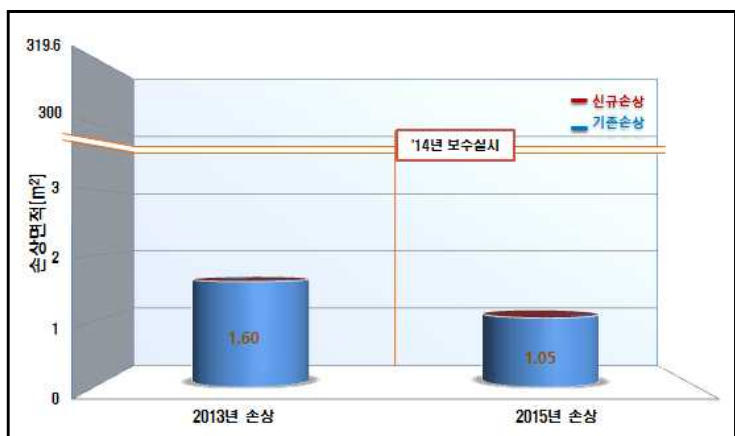
【그림 3.16】 교대 손상 추이분석

교대에 대한 외관조사 결과, 0.3mm미만 균열(3.4m), 백태(0.2m<sup>2</sup>), 안전펜스 파손(20.0m) 등의 손상이 발생된 상태이다.

안전 펜스 파손은 정비가 요망되며, 그 외 손상은 손상의 정도를 감안 하면 주의관찰 후 손상 진전 시 보수를 실시하는 것이 바람직하다.

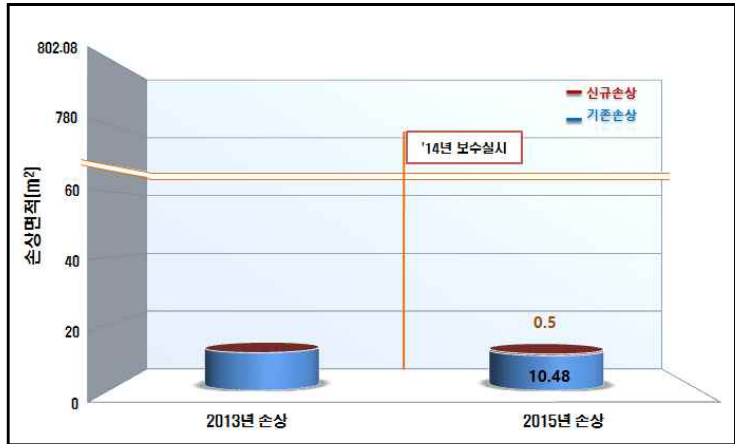
【그림 3.18】 교각 손상 추이분석

교각에 대한 외관조사 결과, 0.3mm미만 균열(27.82m), 망상균열(2.0m<sup>2</sup>), 누수흔적(2.0m<sup>2</sup>), 하부 점검로 볼트 풀림(3EA), 기초 파손(0.02m<sup>2</sup>) 등의 손상이 발생한 것으로 조사되었다.

콘크리트 균열은 건조수축 및 온도에 의해 발생한 것으로 추정된다. 교각에 발생한 손상의 정도를 감안하면 주의관찰 후 진전 시 보수하는 것이 바람직 할 것으로 판단된다.
