## 제 3 장 외관조사

낙단대교는 경상북도 상주시 낙동면 낙동리의 국도 25호선 상에 위치하고 있으며, 낙동강을 횡단하는 교량으로서 왕복 4차선의 PSC BOX(14경간)로서 하부구조는 교대 역 T형, 교각 1주식 중공트랙형으로, 2003년 12월 19일에 준공된 교량이다.

## 국도 26호선 성산대교 외 13개교 정밀안전진단 등 기술용역

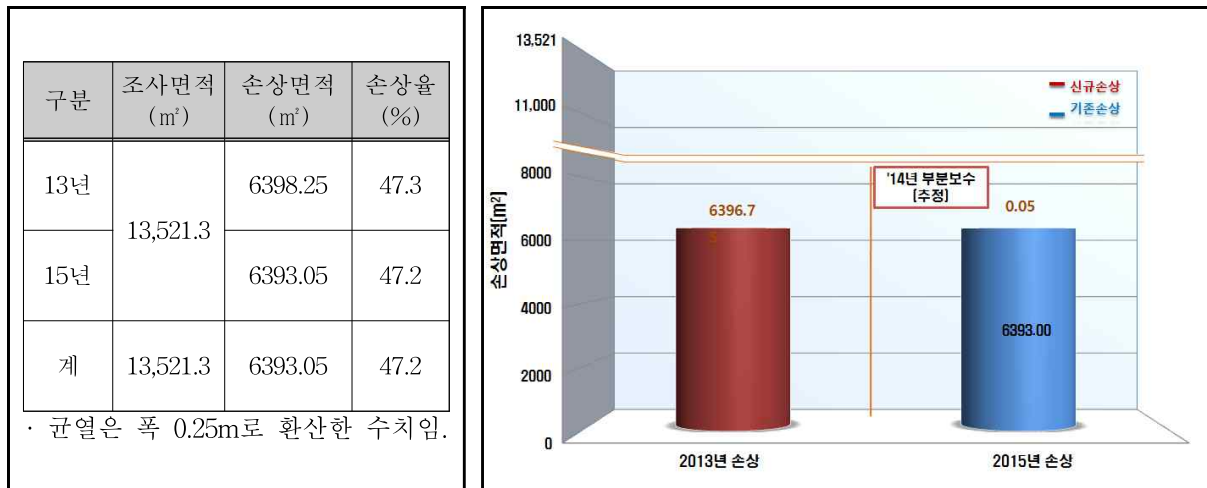
【그림 3.4】 교면포장 손상 추이분석

교면포장에 대한 외관조사 결과, 전구간에 걸쳐 아스콘 마모가 발생하였고, 일부 구간 소성변형 및 패임이 조사되었다. 금회 일부 손상에 대해 부분보수를 실시한 것이 조사되었고, 보수부는 양호한 상태이다.

교면포장의 아스콘 마모는 차량의 지속적인 윤회중 및 체수로 인한 손상으로 추정되며, 금회 조사된 결함은 차량의 주행이나 교면포장의 내구성에는 문제가 없을 것으로 판단되어 유지관찰 후 손상 진전 시 보수를 실시하는 것이 바람직할 것으로 판단된다.

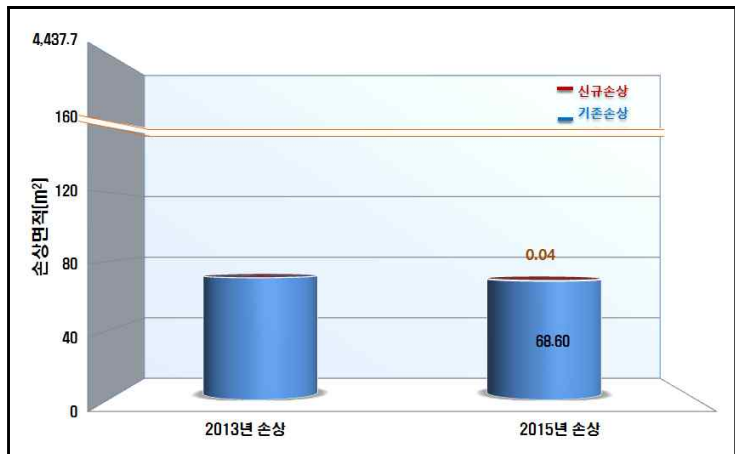
【그림 3.7】 난간 손상 추이분석

방호벽 및 중앙분리대에 대한 외관조사 결과, 주요 손상으로 콘크리트 표면열화, 철근노출, 난간 파손 및 중앙분리대 상부 차광판 파손이 조사되었다.

방호벽에 발생한 콘크리트 표면열화는 현 시점에서의 보수보다는 정기적인 주의 관찰로 유지관리 후 손상의 진전이 있을 시 단면보수 등의 보수가 필요하며, 충격에 의해 발생한 난간 및 차광판 파손은 진행 차량의 안정성을 위해 정비가 요망된다.

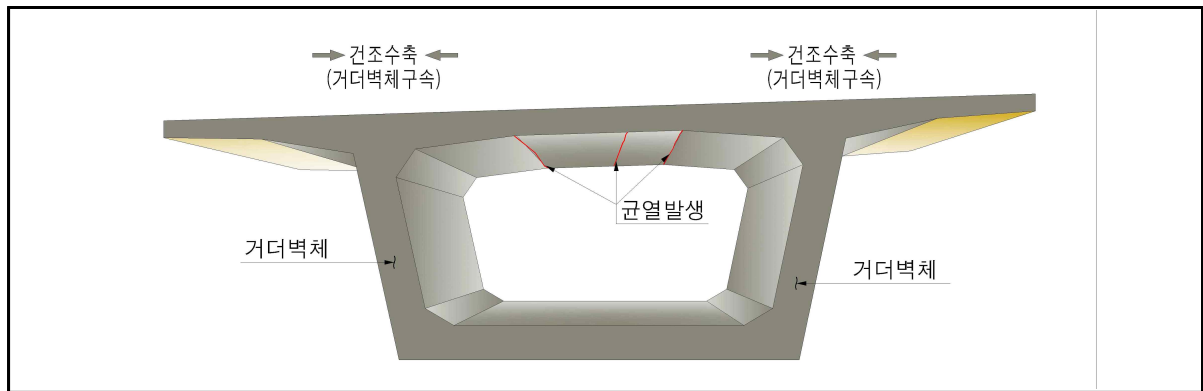
【그림 3.10】 거더 내부 상면 균열 발생도

거더 내부에 대한 외관조사 결과, 거더내부 균열(폭 0.3mm 미만)이 상면에 종방향으로 발생하였고, 일부 벽체에서 사방향 균열이 조사되었다. 국부적인 0.3mm 이상의 균열이 2개소에서 발생하였다.

폭 0.3mm미만 균열은 거더 내부에서 종방향으로 발생하였고 이는 【그림 3.10】 과 같이 온도변화와 건조수축(최대 체적의 0.05%까지 수축)시 거더 벽체의 구속으로 수축작용이 방해되어 발생한 균열로 판단된다. 금회 조사된 결함 중 폭 0.3mm의 균열은 본 교량의 내구성을 위해 주입보수가 필요하며, 그 외의 경미한 손상은 주의관찰 후 진전시 보수를 실시하는 것이 바람직한 것으로 판단된다.

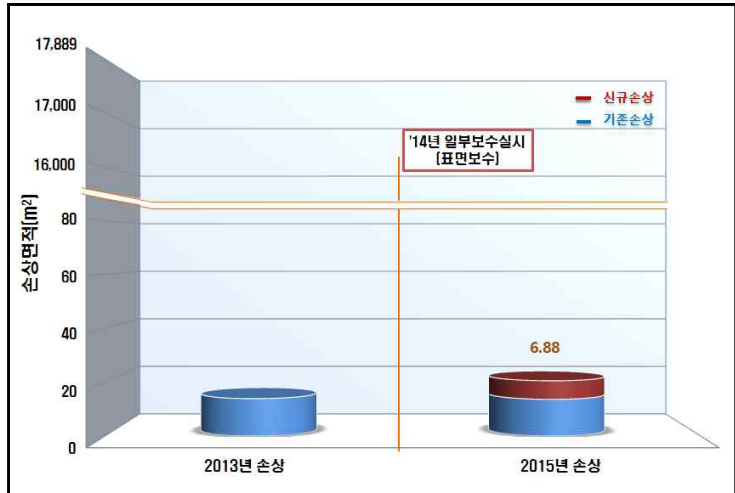
【그림 3.12】 거더 내부 손상 추이분석

| 구 분 | 단위 | '13 진단 | '15 점검 | 증감 | 비고 |
|---|---|---|---|---|---|
| 균열 0.3mm 이상 | m | 0.6 | 1.6/2 | ▲ 1 | 신규손상 |

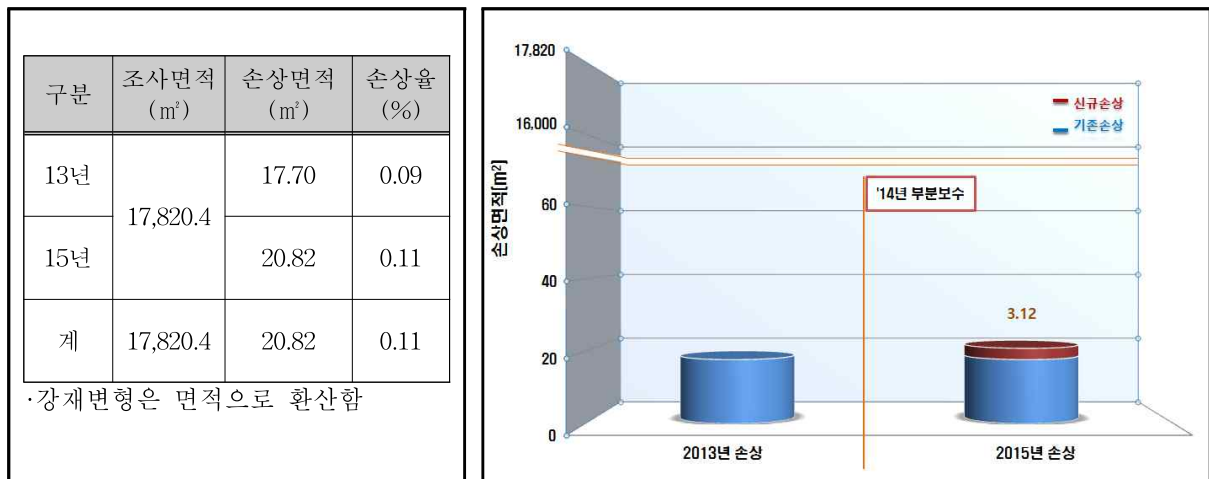
【그림 3.14】 거더 외부 손상 추이분석

거더 외부에 대한 외관조사 결과, 거더 외부 하면과 측면에 폭 0.3mm미만 균열 및 망상균열, 국부적인 콘크리트 들뜸 및 박락이 발생된 상태이다.

손상부는 온도변화와 건조수축(외부구속)에 의한 균열로 판단되고 파손은 거더 표면에 외부 충격으로 표면이 긁힌 상태이다. 조사된 결함은 경미한 손상으로 주의 관찰 후 손상의 진전 시 보수를 하는 것이 바람직한 것으로 판단된다.

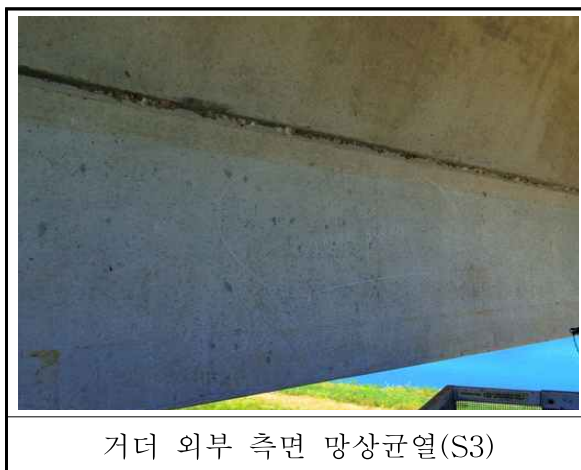
거더 외부 하면 균열(S3)

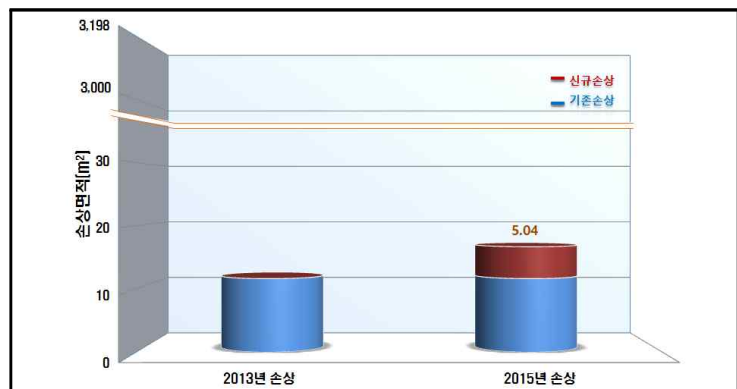
【그림 3.19】 교대 및 교각 손상 추이분석

교대에 대한 외관조사 결과, 누수흔적, 보호블럭 파손이 조사되었다. 보호블럭 파손은 우수유입에 의해 내부토사 유실이 의심되며, 손상의 진전이 일어날 가능성이 있으므로 보수가 필요하다.

교각에 대한 외관조사 결과, 균열 및 망상균열, 콘크리트 박락, 굽힘, 누수흔적 등의 손상이 발생하였다. 폭 0.3mm미만 균열은 코핑부 상면에서 발생 하였으며, 이는 온도변화와 건조수축(최대 체적의 0.05%까지 수축)시 콘크리트 내·외부 수축량 차이에서 발생하는 내부구속 균열로 판단되며, 금회 조사된 결함은 경미한 손상으로 주의관찰 후 손상의 진전 시 보수를 하는 것이 바람직한 것으로 판단된다.
