## 제 3 장 외관조사

성주대교(구)는 1975년에 준공되어 약 40년이 경과된 2등교(DB-18)로서 경상북도 성주군 선남면 선원리 지내에 위치하며 국가하천인 낙동강을 횡단하는 1종 교량이다. 국도30호선상의 연장 1050.0m, 교폭 8.5m, 편도 2차선 교량으로 상부구조는 PSCI-Girder형식(경간당 4개씩 설치)이며 하부구조는 역T형 교대(말뚝기초)와 T형 교각(우물통기초)으로 구성되어 있다.

국도 26호선 성산대교 외 13개교 정밀안전진단 등 기술용역

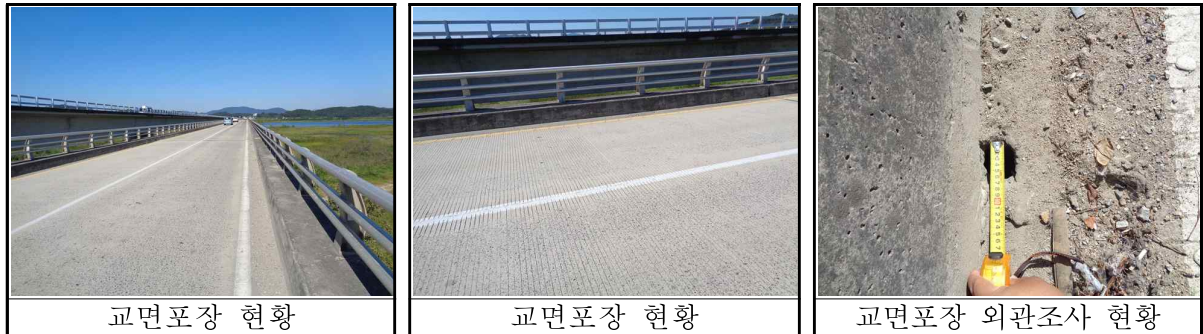
【그림 3.3】 교면포장 현황

교면포장은 콘크리트포장으로 2013년 정밀점검 당시에는 포장균열과 국부적인 패임이 조사되었고 보수이력 확인결과, 1975년 준공이후 교면포장과 관련된 최신 보수이력은 2009년 교면방수 보수를 실시한 것으로 확인되었으며, 교량의 포장면적을 감안하면 부분보수로 추정되나 현장조사에서 보수위치나 보수흔적은 확인되지 않았다.

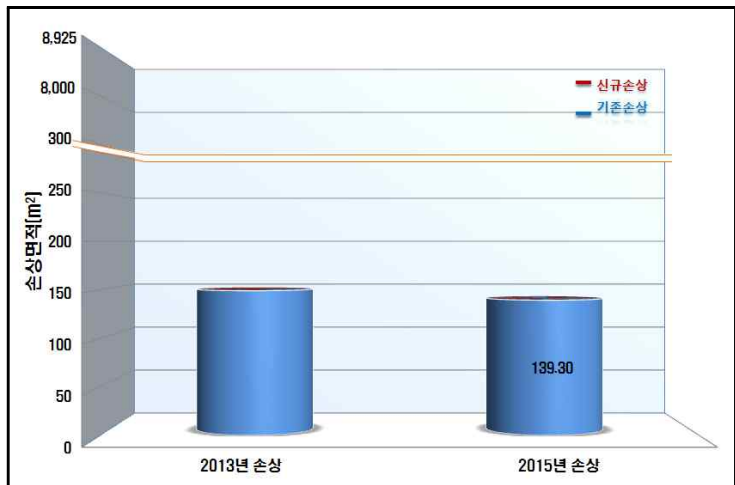
【그림 3.4】 교면포장 손상 추이분석

교면포장에 대한 외관조사 결과, 균열(18.5m), 망상균열(124.75m<sup>2</sup>)이 발생한 상태이다.

포장부 균열은 포장 중앙부에서 종방향으로 국부적으로 발생하였다. 균열의 원인은 피로와 장기공용에 의한 손상으로 판단된다.

손상의 적출시기에 따른 추이분석 결과, 2013년 정밀점검 당시의 결함과 금회 아스콘 균열, 망상균열 등이 추가로 조사되어 손상이 증가하였다.

교면포장 결함부(포장균열, 망상균열)는 유지관리를 위하여 주입보수 등의 조치가 요망된다.

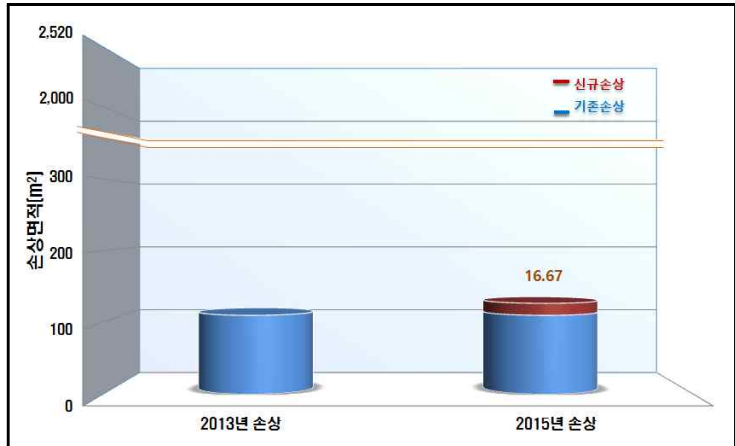
【그림 3.7】 난간/연석 손상 추이분석

표면박리는 장기 공용기간의 증과에 따른 노후화에 의해 발생한 손상으로 외기에 노출된 상태에서 건습의 반복, 동결융해 등으로 표면의 잔골재가 탈리된 상태이다. 손상의 적출시기에 따른 추이분석 결과, 2013년 정밀점검 시의 외관 상태를 유지하고 있는 것으로 판단된다. 연석의 표면박리는 손상의 진전이 없는 것으로 판단되므로 주기적인 관찰이 요망된다.

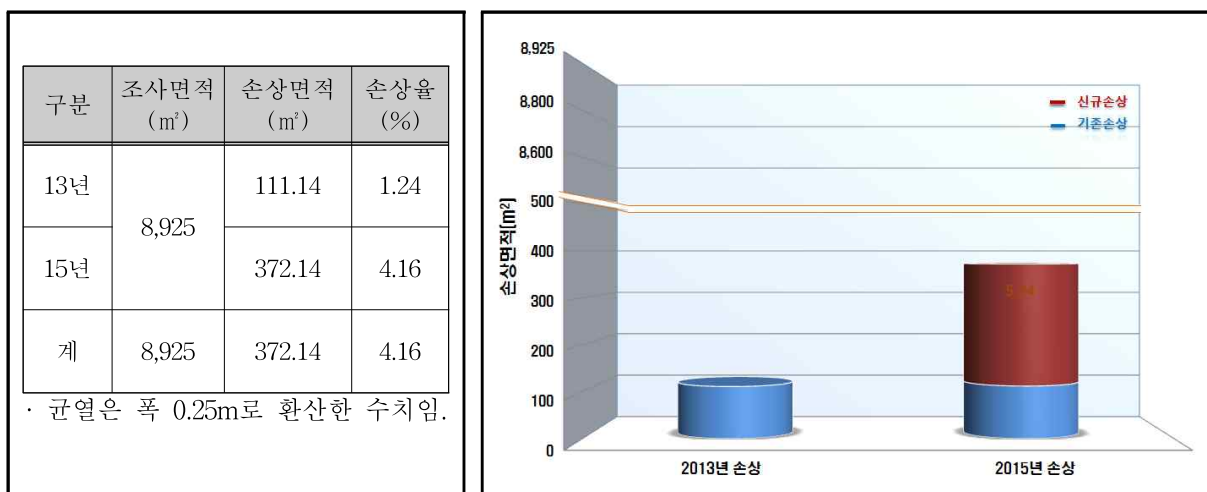
【그림 3.10】 바닥판하면 손상 추이분석

바닥판 하면에 대한 외관조사 결과, 균열 및 백태(27.6m), 백태(415.5m<sup>2</sup>), 망상균열 (75.4m<sup>2</sup>), 콘크리트 들뜸, 박락(156.49m<sup>2</sup>)이 조사되었다.

백태, 콘크리트 들뜸 등은 모두 동일한 원인에 의해 결함이 발생하였으며, 주된 원인은 교면방수 노후에 의한 노면수가 바닥판으로 침투하여 발생한 것으로 판단된다.

손상의 적출시기에 따른 추이분석 결과, 2013년 정밀점검시 주로 발생한 손상들이 금회 조사에서는 국부적으로 진전 하였다.

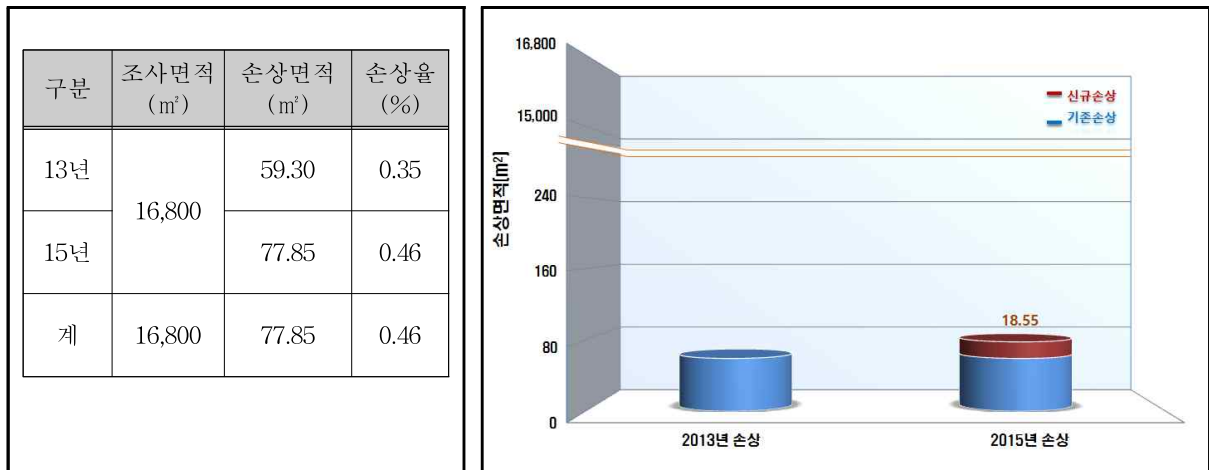
【그림 3.13】 거더(PSCI BEAM) 손상 추이분석

거더에 대한 외관조사 결과, 철근노출(11.1㎡), 재료분리(18.67㎡), 파손, 탈락(3.66㎡), 폭 0.3mm 미만 균열 (174.5m), 폭 0.3mm이상 균열 (3.2m)이 발생한 상태이다.

거더 손상의 적출시기에 따른 추이분석 결과, 손상수량은 2013년 점검 시 비교하여 수량이 다소 증가하였다. 이는 거더 손상의 국부적인 진전이 발생하였다.

금회 조사된 결함은 대부분 경미한 결함으로 철근노출은 내구성 확보를 위하여 보수를 실시하고 기타 결함은 주의관찰 한다.

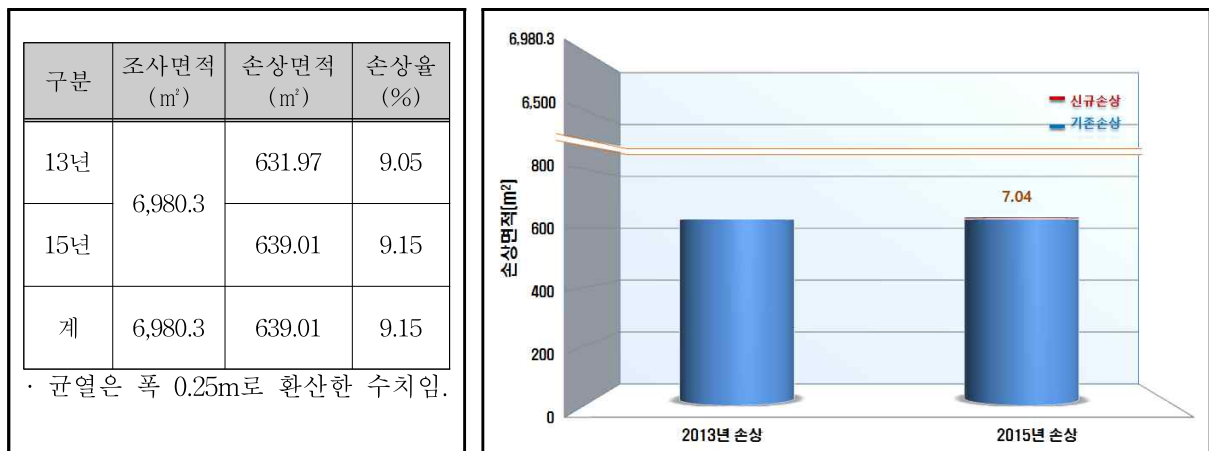
【그림 3.18】 교대 및 교각 손상 추이분석

교대 및 교각에 대한 외관조사 결과,  $cw=0.3\text{mm}$ 미만 수직균열( $27.0\text{m}$ ), 철근노출( $0.5\text{m}^2$ ), 누수오염( $576.28\text{m}^2$ ), 박리, 박락 등 콘크리트 파손( $35.29\text{m}^2$ ) 등이 발생한 상태이다. 균열부는 온도변화 및 건조수축에 의한 내부구속 균열로 판단되며, 누수흔적은 신축이음으로 우수가 흘러내려 발생한 결함이다. 2013년 점검 시의 손상에 비해 금회 손상은 동일한 수준으로 보이며 일부 누락된 손상이 확인 되었다. 기 손상부는 유지관리를 위하여 균열보수, 단면보수 등의 조치가 요망된다.

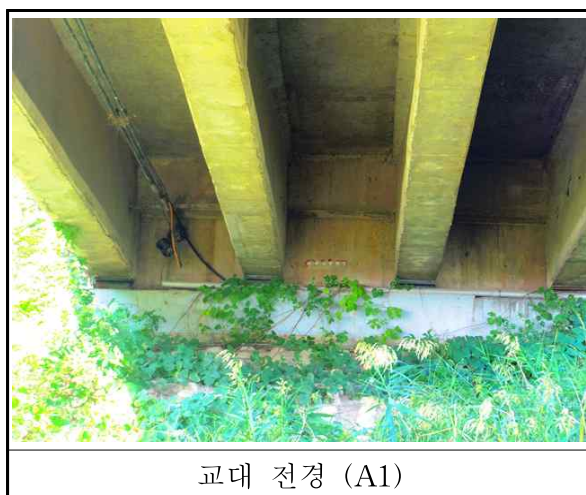
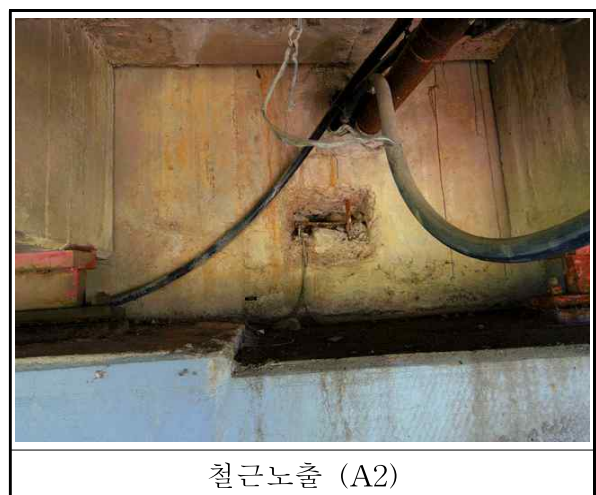
【그림 3.17】 교대 및 교각 손상 현황

누수흔적 (P2)

누수 및 오염 (P26)

균열 (P38)
