## 제 3 장 외관조사

성주대교(신)는 경상북도 성주군 선남면 선원리에 위치하여 국도30호선상의 연장 1080.0m, 교폭 9.7m, 대구방향의 편도 2차선 교량으로 상부구조는 PSC Box Girder 형식이며 하부구조는 역T형 교대와 구주식 교각으로 구성되어 있다.

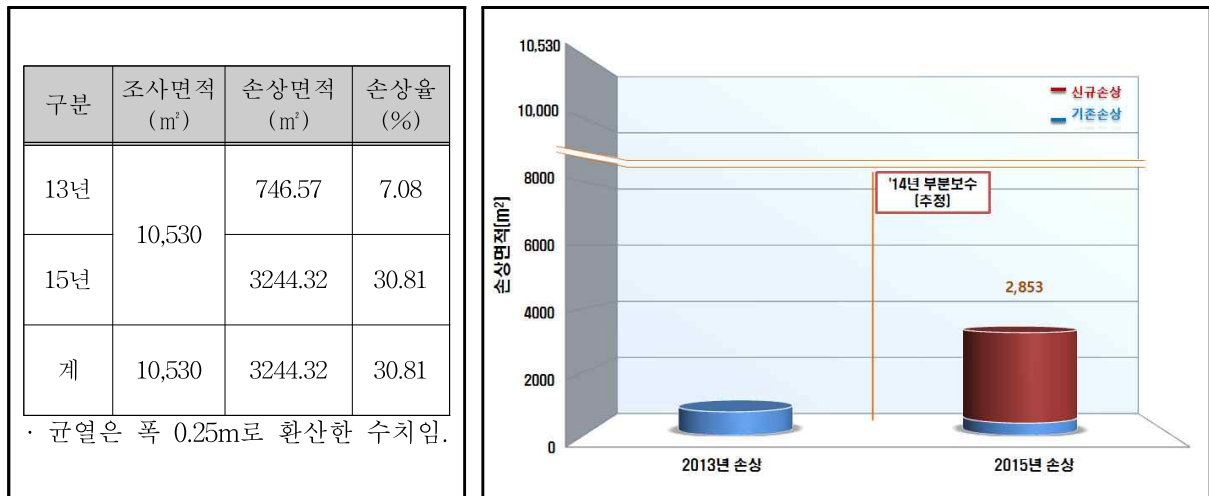
【그림 3.4】 교면포장 손상 추이분석

교면포장에 대한 외관조사 결과, 교량구간은 망상균열 및 라벨링(3240.0m<sup>2</sup>), 아스콘 균열(238.0m), 포트홀(0.07m<sup>2</sup>)이 발생되었다. 2013년 전차 점검에 비하여 아스콘 균열이 망상균열로 진전되었다.

망상균열 및 라벨링은 지속적인 차량의 운하중에 의한 손상으로 주행이나 교면포장의 내구성에는 문제없을 것으로 판단되어 직접적인 보수보다는 유지관찰 후 손상 진전 시 전면 재포장 등의 보수를 실시하는 것이 바람직한 것으로 판단된다.

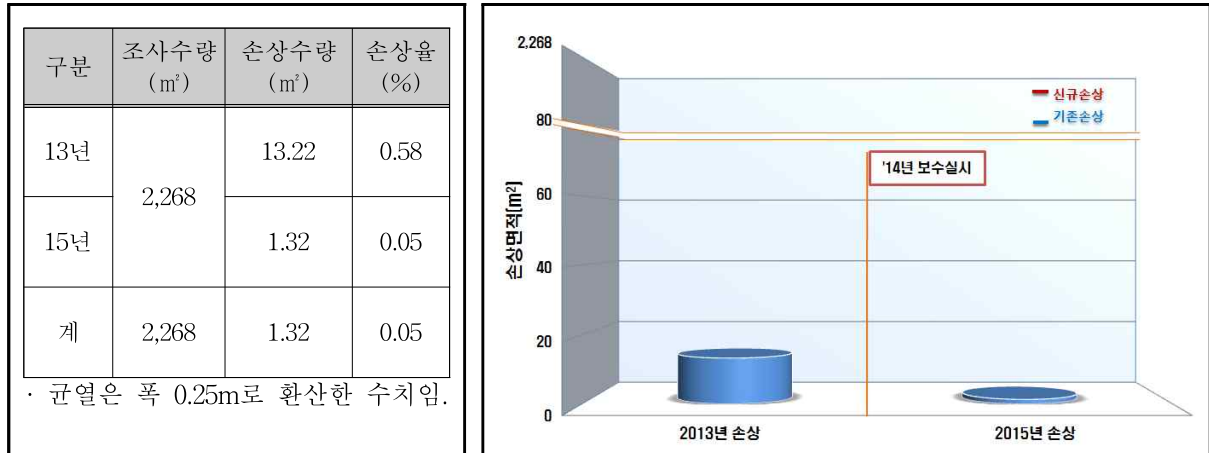
【그림 3.7】 난간 손상 추이분석

연석/난간에 대한 외관조사 결과, cw=0.3mm미만 균열(4.5m) 속도판 볼트 풀림(1ea) 철근노출(0.2m<sup>2</sup>), 난간변형(3.0m)가 조사되었다.

2013년 점검 후 보수이력은 확인 되지 않으나, 균열 및 철근노출, 난간변형이 보수되어 물량이 다수 감소하였다. 0.3mm미만 균열은 온도변화와 건조수축에 의한 균열로 판단되며, 속도판 볼트는 흔들림 정도가 심한 것으로 조사되었다. 향후 유지관리를 위해서는 볼트 조임 및 균열 보수 등의 조치가 요망된다.

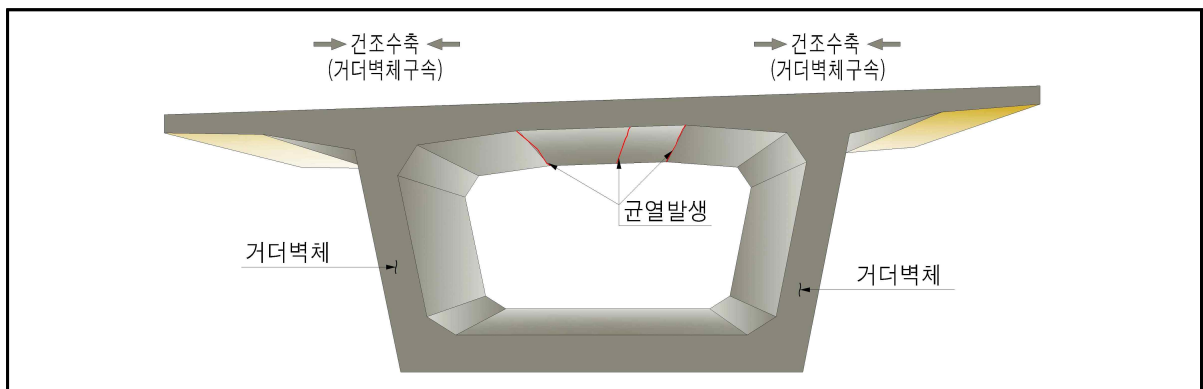
【그림 3.10】 거더 내부 상면 균열발생 원인

cw=0.3mm미만 균열 및 망상균열은 구조물의 안전성에 영향을 미치지 않는 초기 수화열 및 건조수축 등에 의한 경미한 손상으로 판단되며, 재료분리 및 박락은 시공시의 부주의 및 거푸집 제거시의 부주의에 의해 발생한 손상이며, 백태는 수분의 접촉에 의한 손상으로 판단된다.

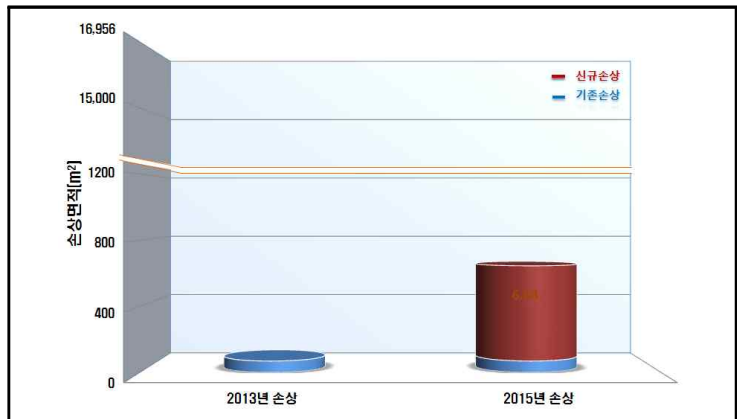
【그림 3.12】 거더 내부 손상 추이분석

거더 내부에 대한 외관조사 결과, cw=0.3mm미만 균열(599.20m), 망상균열(483.63 m<sup>2</sup>), 재료분리(10.84m<sup>2</sup>), 백태(0.28m<sup>2</sup>), 박락(0.4m<sup>2</sup>)이 발생된 상태이다.

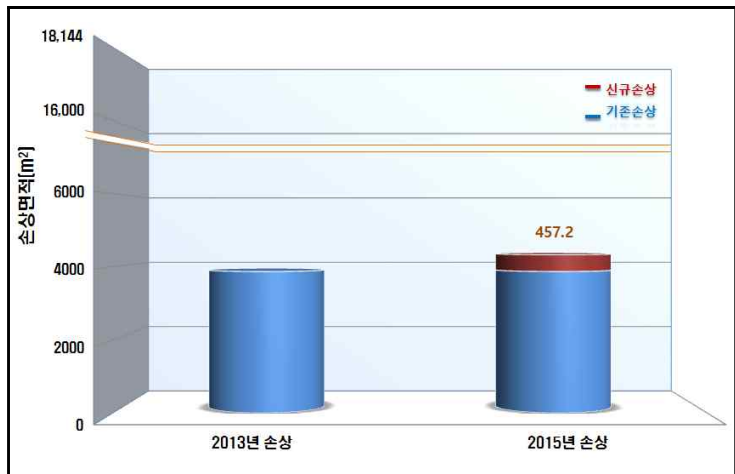
【그림 3.16】 거더 외부 손상 추이분석

거더 외부에 대한 외관조사 결과,  $cw=0.3\text{mm}$ 미만 균열( $1322.6\text{m}$ ),  $cw=0.3\text{mm}$ 이상 균열( $19.0\text{m}$ ), 망상균열( $3963.60\text{m}^2$ ), 백태( $4.67\text{m}^2$ ), 박락 및 파손( $0.9\text{m}^2$ ), 재료분리( $6.7\text{m}^2$ )가 발생한 상태이다.

$cw=0.3\text{mm}$ 미만, 이상 균열, 망상균열은 거더 하면과 측면에서 종방향으로 발생하였고 온도변화와 건조수축(외부구축)에 의한 균열로 판단되며 백태는 우수유입 및 수분의 접촉에 의한 손상으로 판단된다. 재료분리, 박락 및 파손은 거더 표면에 외부 충격 및 시공시 부주의에 의해 발생한 손상으로 판단된다.  $cw=0.3\text{mm}$ 이상 균열에 대해서는 주입보수가 요구되며, 그 외 조사된 결함은 경미한 손상으로 주의관찰 후 손상의 진전 시 보수를 하는 것이 바람직한 것으로 판단된다.

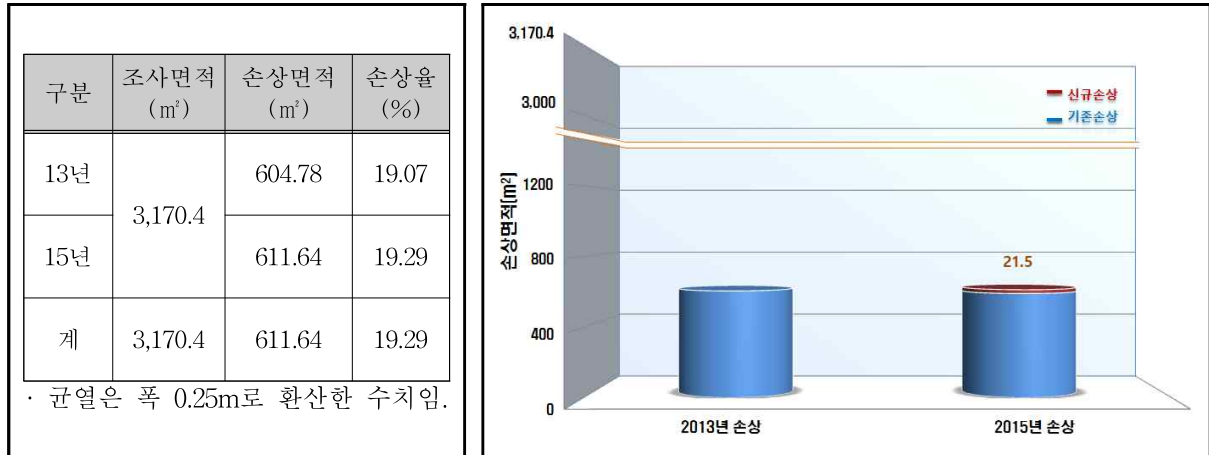
【그림 3.18】 교대 및 교각 손상 추이분석

교대 및 교각에 대한 외관조사 결과, cw=0.3mm미만 균열(177.59m), cw=0.3mm 이상 균열(7.7m), 망상균열(297.22m<sup>2</sup>), 재료분리 및 표면불량(266.8m<sup>2</sup>), 박락, 굽힘 및 파손(1.3m<sup>2</sup>)이 발생한 상태이다.

cw=0.3mm미만, 이상 균열은 온도변화 및 건조수축에 의한 내부구속 균열로서 손상의 진전유무에 대한 지속적인 관리가 요구되며, cw=0.3mm 이상 균열은 미세 균열이 진전되어 발생한 손상으로 주입공법(건식)으로 보수가 요구된다.

재료분리, 표면불량, 박락, 굽힘, 파손은 시공초기 부주의, 품질불량, 공용년수 증가에 따른 노후화 및 2차적인 충격에 의해 발생한 손상으로 판단되며 조사된 결함은 경미한 손상으로 주의관찰 후 손상의 진전 시 보수를 하는 것이 바람직한 것으로 판단된다.

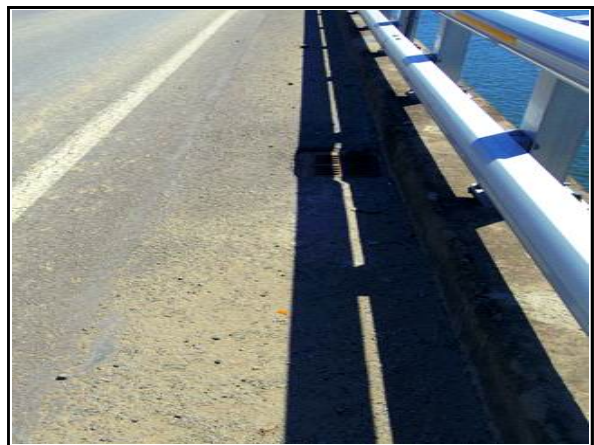
배수구 전경

배수시설은 전반적으로 양호한 상태이며 보수이력 확인결과, 준공 후 보수이력은 없는 것으로 조사되었다.
