## 제 3 장 외관조사

이천교는 전라북도 부안~대구광역시 서구를 연결하는 국도 30호선상의 이천(지방하천) 횡단지점인 경상북도 성주군 벽진면 매수리에 위치한 4경간의 PSC BEAM교로서 1992년 4월 1일에 준공된 교량이다.

## 국도 26호선 성산대교 외 13개교 정밀안전진단 등 기술용역

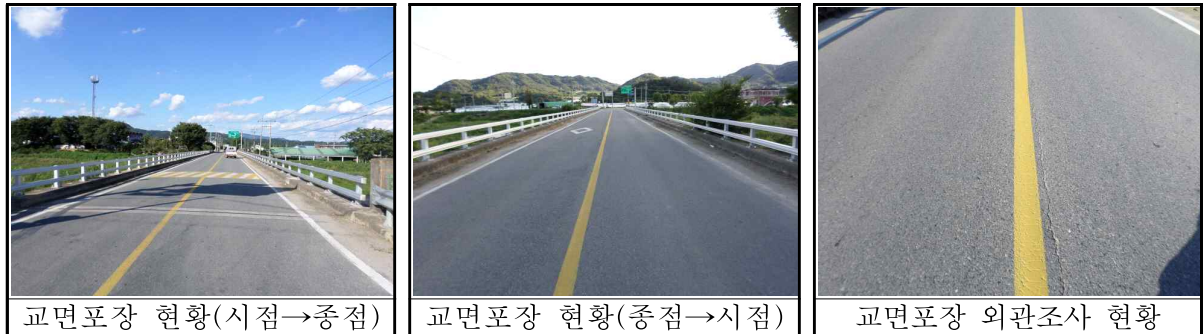
【그림 3.3】 교면포장 현황

교면포장에 대한 외관조사 결과, 아스콘 균열(82.50m, 14개소), 망상균열(2.50㎡, 3개소)이 발생한 상태이다.

아스콘 균열은 포장 중앙부에서 종방향으로 주로 발생하였고, 일부는 L=5.0m미만으로 불규칙적으로 발생하였다. 균열의 원인은 교면포장의 장기공용으로 아스팔트가 굳어지는 경화에 의한 손상으로 판단되며, 망상균열 또한 장기공용에 의한 피로손상으로 판단된다.

유입되는 우수가 방수층의 노후화로 바닥판하면으로 노면수가 침투하여 발생하는 결함으로 교면방수기능 확보를 위해서는 교면방수 + 아스콘 재포장이 필요하다.

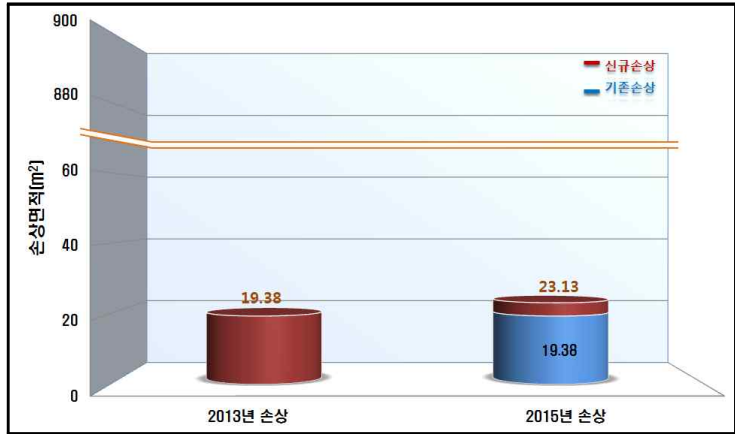
【그림 3.4】 교면포장 손상 추이분석

손상의 적출시기에 따른 추이분석 결과, 2013년 정밀점검 당시의 결함과 금회 아스콘 균열, 망상균열 등이 추가로 조사되어 손상이 증가하였다.

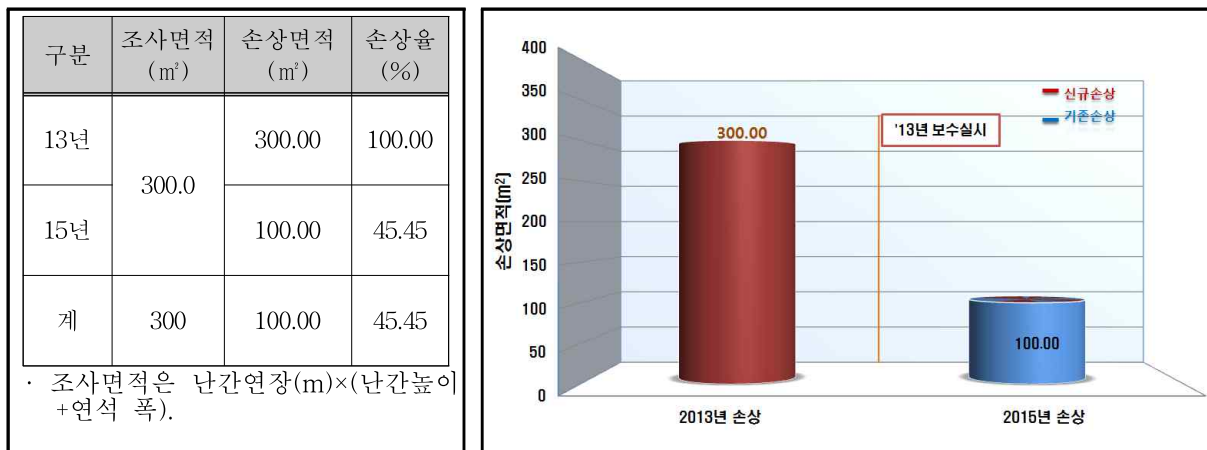
【그림 3.7】 난간/연석 손상 추이분석

손상의 적출시기에 따른 추이분석 결과, 난간교체로 인하여 손상수량은 다소 감소하였

고 연석의 상태는 2013년 정밀점검 시의 외관 상태를 유지하고 있는 것으로 판단된다.

연석의 표면박리는 손상의 진전이 없는 것으로 판단되므로 주의관찰 한다.

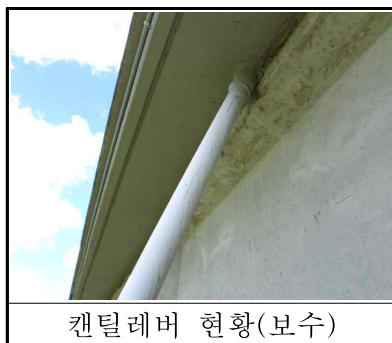
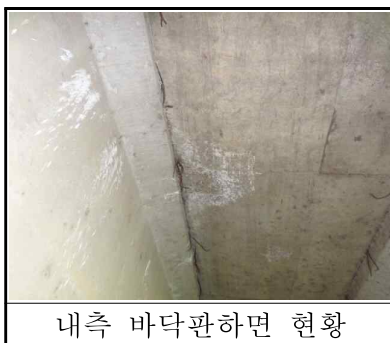
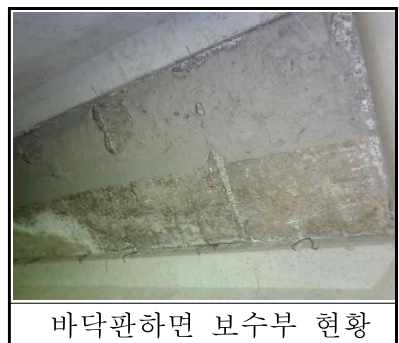
【그림 3.9】 바닥판 현황

바닥판 하면에 대한 외관조사 결과, cw=0.3mm미만 균열(0.80m/1개소), 백태(190.17m<sup>2</sup>/66개소), 균열/백태(0.07m<sup>2</sup>/1개소), 백태/보수부 박리(31.20/m<sup>2</sup>/6개소), 보수부 박리(14.75m<sup>2</sup>/3개소), 박락(0.01m<sup>2</sup>/1개소)이 발생한 상태이다.

백태, 백태/보수부 박리, 보수부 박리 등은 모두 동일한 원인에 의해 결함이 발생하였으며, 주된 원인은 교면방수 노후에 의한 노면수가 바닥판으로 침투하여 발생한 것으로 판단된다.

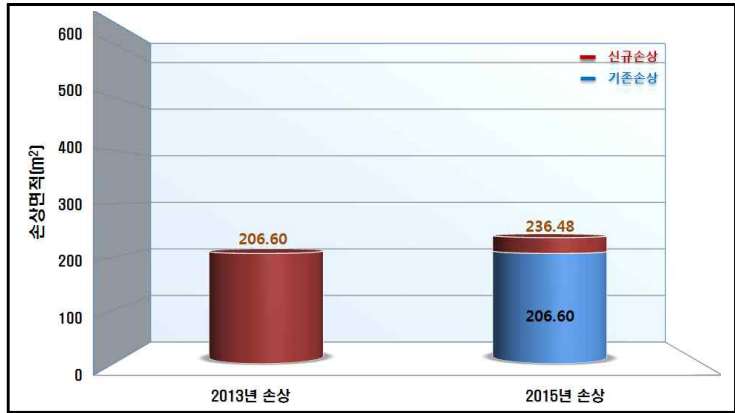
【그림 3.10】 바닥판하면 손상 추이분석

손상의 적출시기에 따른 추이분석 결과, 2013년 정밀점검 시에는 양쪽 측면 캔틸레버, G1~G2사이, G4~G5사이 바닥판에 주로 발생하였으나 금회 조사에서는 기존 발생구간의 손상이 늘어남과 동시에 기존에 손상이 적었던 G2~G4사이 바닥판에서도 손상이 증가하는 것으로 조사되었다. 원인은 교면방수층의 열화로 기능이 상실되어 노면수가 열화된 구체를 통해 하면에 유입되는 것으로 우선적으로 기존포장면을 제거한 후 청소를 실시하고 바닥판상면의 구체에 대한 콘크리트면 보수(철근노출부는 방청, 단면보수 및 구체강화)를 실시하고 방수층 및 포장의 재시공이 필요하다. 이후 바닥판하면의 손상범위 증가여부를 확인하고 손상의 진전이 없으면 바닥판하면에 대한 표면보수를 실시하는 것이 타당한 것으로 판단된다.

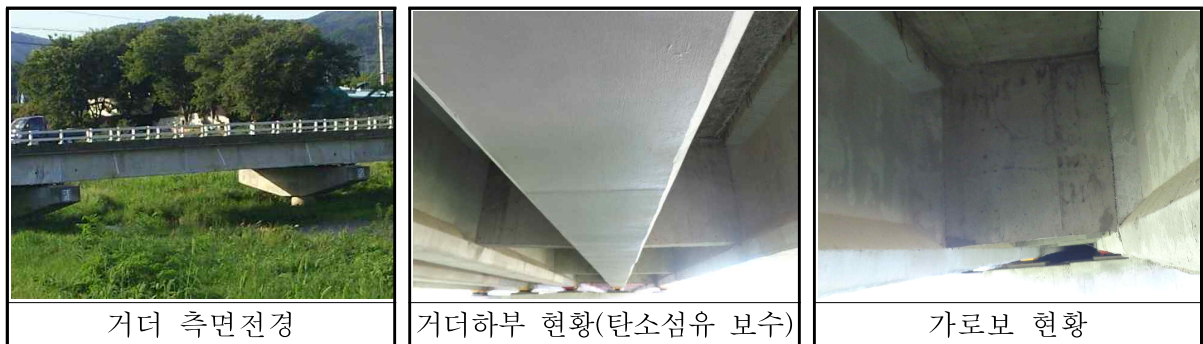
【그림 3.12】 거더(PSC BEAM) 현황

거더에 대한 외관조사 결과, 철근노출( $0.44\text{m}^2/11\text{개소}$ ), 보수부 박리( $1.28\text{m}^2/8\text{개소}$ ) 표면박리( $1.05\text{m}^2/2\text{개소}$ ), 파손( $0.03\text{m}^2/1\text{개소}$ ), 백태( $0.12\text{m}^2/1\text{개소}$ )가 발생한 상태이다. 철근노출은 거더 하면의 경우 피복두께부족으로 철근이 외기에 노출되거나 거더 측면에서 철근부식 팽창으로 콘크리트 피복이 탈락된 손상이다.

보수부 박리, 백태는 거더 하면(탄소섬유 보수)의 경우 보수재 표면(도료)이 국부적으로 일어나거나 백태가 발생한 상태이고 거더(S1-G2) 측면은 단면복구재가 들뜬 상태이다. 파손은 거더 하면에 인위적인 파취 흔적이고 표면박리는 국부적으로 거더 표면이 팝콘형태로 탈리된 상태로 두 경우모두 손상은 경미하다.

금회 조사된 결함은 대부분 경미한 결함으로 철근노출은 내구성 확보를 위하여 보수를 실시하고 기타 결함은 주의관찰 한다.

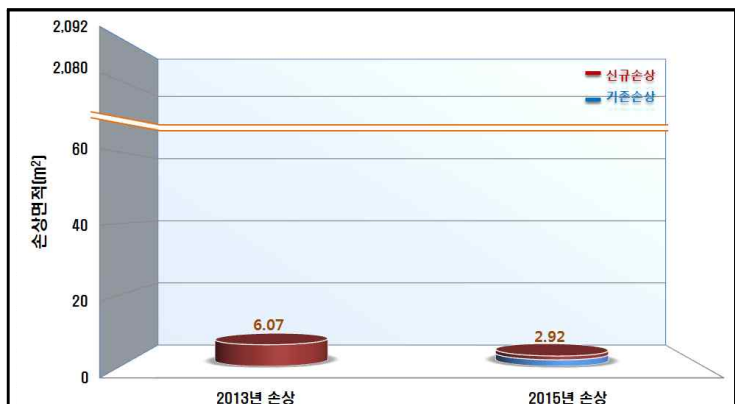
【그림 3.13】 거더(PSC BEAM) 손상 추이분석

거더외부 손상의 적출시기에 따른 추이분석 결과, 손상수량은 2013년 점검 시 비교하여 수량이 다소 감소하였다. 이는 거더 측면의 토사퇴적(S4-G1)은 조사결과 거더와 토사가 직접적으로 닿지 않으며, 재료분리(S4-G4)도 단순히 굵은 골재(스페이서 블록 추정)이거나 손상이 확인되지 않아 수량을 조정 하였다.

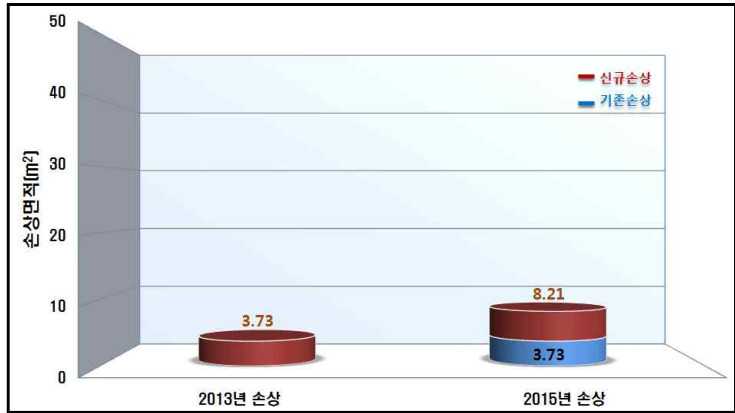
【그림 3.16】 교대 손상 추이분석

$cw=0.3\text{mm}$ 미만 균열은 코핑면에서 수직으로 발생 하였으며, 이는 온도변화와 건조수축(최대 체적의 0.05%까지 수축)시 콘크리트 내·외부 수축량 차이에서 발생하는 내부구속 등의 건조수축 균열로 판단된다. 파손은 외부 충격으로 인한 모서리 국부파손이고 손상은 경미하다.

손상의 적출시기에 따른 추이분석 결과, 2013년 점검 시의 손상과 금회 조사된 손상을 비교한 결과  $cw=0.3\text{mm}$ 미만 균열이 추가로 조사되어 손상물량이 소폭 증가하였다. 금회 조사된 결함은 모두 경미한 손상으로 지속적인 주의관찰 후 손상진전 시 보수를 실시하는 것이 바람직한 것으로 판단된다.
