## 제 3 장 외관조사

양감교는 기존 김천 시내를 관통하는 국도3호선을 우회시킬 목적으로 시공된 대체도로 시점인 경상북도 김천시 양천동에 위치한 상·하행 분리형 9경간의 P.S.C BOX GIRDER교로서 교량하부에 감천 및 국도 59호선(금감로)을 횡단하고 있으며, 2012년 12월 31일에 준공된 교량이다.

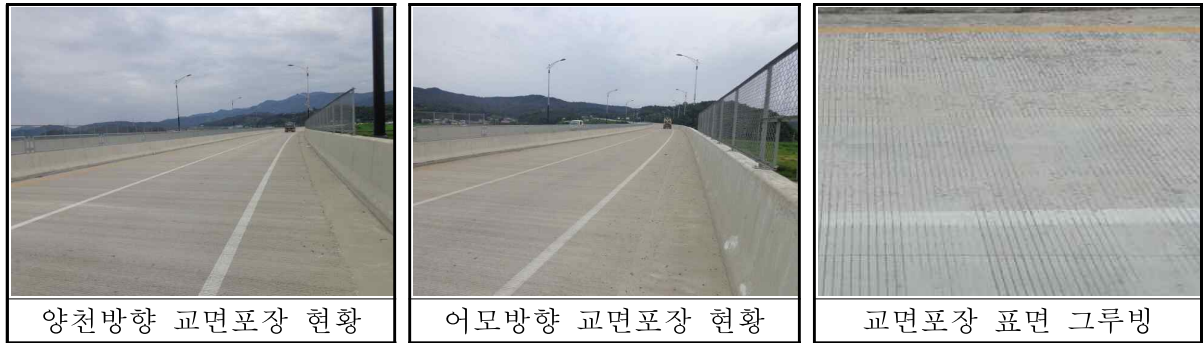
【그림 3.3】 교면포장 현황

교면포장은 LMC(Latex Modified Concrete)포장(T=50mm)으로 표면은 횡방향 그루빙처리가 되어있으며, 보수이력 확인결과, 2012년 준공 후 금회 최초로 실시하는 정밀점검으로 보수이력은 없는 것으로 확인되었다.

교면포장에 대한 외관조사 결과, 교량구간은 경미한 파손(0.01㎡, 1개소)외에 특이 손상이 없는 양호한 상태이나, 교량접속부에 표면박리(20.20㎡, 3개소)가 발생한 상태이다.

파손은 규격에 맞지 않은 굵은골재(불순물)의 탈리에 의한 손상으로 추정되며, 표면박리는 국부적인 물고임에 의한 콘크리트 동해에 의한 손상으로 판단된다. 금회 조사된 결함은 주행이나 교면포장의 내구성에는 문제없을 것으로 판단되어 직접적인 보수보다는 유지관찰 후 손상 진전 시 보수를 실시하는 것이 바람직한 것으로 판단된다.

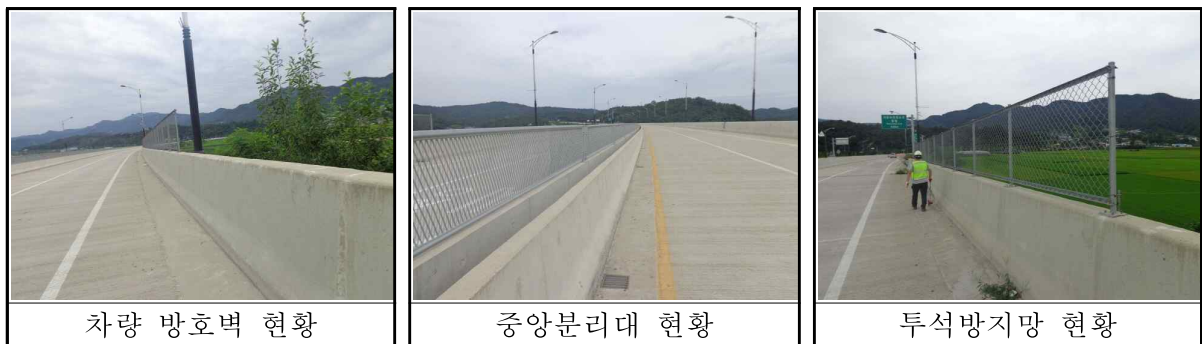
【그림 3.5】 방호벽/중앙분리대 현황

방호벽은 콘크리트 방호벽으로 외측가장자리(H=1,120mm)와 중앙분리대(H=1,300 mm) 용으로 각각 설치되어 있으며, 59번 국도가 통과하는 S9경간과 농로가 통과하는 S1에는 투석방지망(H=1.0m)이 설치되어 있다. 보수이력 확인결과, 2012년 준공 후 금회 최초로 실시하는 정밀점검으로 보수이력은 없는 것으로 확인되었다.

방호벽 및 중앙분리대에 대한 외관조사 결과, cw=0.3mm미만 균열(7.20m, 7개소) 교각위치표지판 탈락(8개소), 박리(0.06㎡, 1개소)가 조사되었다.

cw=0.3mm미만 균열은 온도변화와 건조수축에 의한 균열로 판단되며, 박리는 손상 위치가 방호벽 하단으로 기존 결함부 수분유입에 의한 동결융해 손상으로 판단된다. 교각위치표지판 탈락은 탈락위치가 양방향 모두 동일한 위치에서 탈락된 것으로 미루어 애초에 미설치 된 것으로 판단되며, 향후 유지관리를 위해서는 표지판 설치 필요하다. 금회 조사된 결함은 경미한 손상으로 주의관찰 후 하자만료 전 일괄 보수를 하는 것이 바람직한 것으로 판단된다.

현상이 반복되어 발생하므로 방호벽 하단부는 동결융해에 의한 콘크리트손상이 발생하기 쉬운 환경이다. 따라서 선제적인 방안으로 제설시 눈이 쌓이는 높이를 감안 노면에서 H=400mm까지 표면보수나 침투식(구체강화재) 방수를 실시하면, 방호벽의 내구수명연장과 유지관리에 유리할 것으로 판단된다.

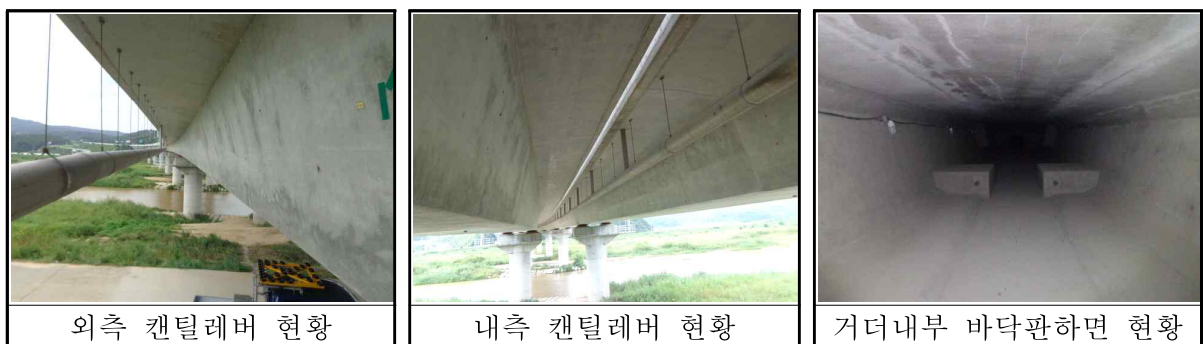
【그림 3.9】 바닥판 현황

바닥판 하면의 폭은 거더내부에 L=4.4m와 거더를 중심으로 양 측면에 연장 L=2.27m의 캔틸레버 형식으로 되어있으며, 끝단에는 우수가 콘크리트 면을 타고 흘러내리는 것을 방지하기 위하여 물끊기 홈(NOTCH)이 설치되어 있다. 보수이력 확인결과, 2012년 준공 후 금회 최초로 실시하는 정밀점검으로 보수이력은 없는 것으로 조사되었다.

바닥판 하면에 대한 외관조사 결과, 캔틸레버측 물끊기 홈(NOTCH)불량(0.3m/2개소)과 거더내부 바닥판하면  $cw=0.3mm$ 미만 종방향 균열(1680m/149개소)이 발생된 상태이다.

$cw=0.3mm$ 미만 균열은 거더 내부에서 종 방향으로 발생하였고 이는 【그림 3.10】과 같이 온도변화와 건조수축(최대 체적의 0.05%까지 수축)시 거더 벽체의 구속으로 수축작용이 방해되어 발생된 균열로 판단되며, 물끊기 홈(NOTCH) 불량은 국부적으로 홈에 콘크리트가 채워져(시공미흡) 발생하였다. 금회 조사된 결함은 경미한 손상으로 주의관찰 후 하자만료 전 일괄보수를 하는 것이 바람직한 것으로 판단된다.

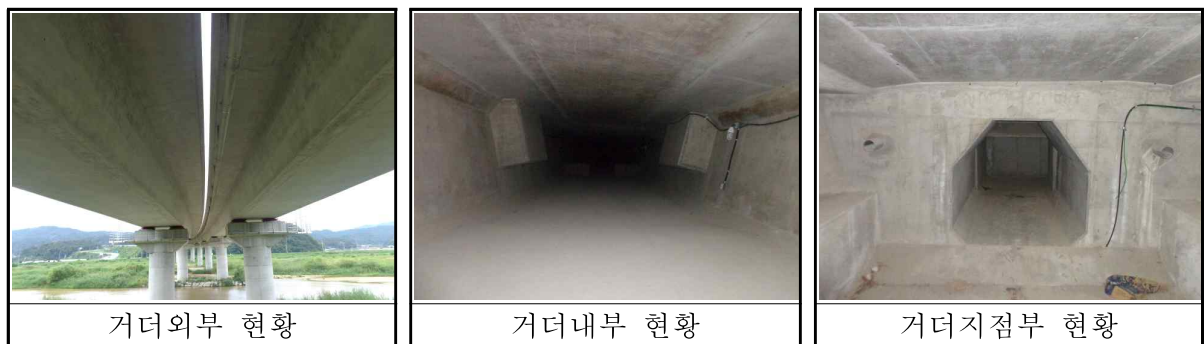
【그림 3.12】 P.S.C Box Girder 현황

거더(내공:B=2.95, H=2.25)는 상·하행선이 분리되어 설치되어 있으며, 교량 상부시공은 I.L.M공법(Incremental Launching Method, 연속압출공법)으로 설치되었다.

거더는 시점측 교대(A1)후방에서 제작하여 종점측 방향으로 압출하여 시공되었고 보수이력 확인결과, 2012년 준공 후 금회 최초로 실시하는 정밀점검으로 보수이력은 없는 것으로 조사되었다.

거더 외부에 대한 외관조사 결과, 거더하면과 측면  $cw=0.3mm$ 미만 종방향 균열(546.10m/83개소), 파손( $0.07m^2/4$ 개소), 박리, 박락( $0.49m^2/2$ 개소), 망상균열( $3.50m^2/1$ 개소), 재료분리( $0.06m^2/1$ 개소)가 발생한 상태이다.

$cw=0.3mm$ 미만 균열은 거더 하면과 측면에서 종방향으로 발생하였고 측면균열은 1.0m미만의 짧게 끊어진 형태로 온도변화와 건조수축(외부구속)에 의한 균열로 판단되고 파손은 거더 표면에 외부 충격으로 표면이 긁힌 상태이며, 박리, 박락은 거더 하면에 압출시공 시 마찰에 의해 표면이 들뜬 상태이다. 망상균열은 콘크리트 양생 시 표면건조에 의한 손상으로 판단되며, 재료분리는 타설 및 다짐불량에 의한 손상이다. 금회 조사된 결함은 경미한 손상으로 주의관찰 후 하자만료 전 일괄보수를 하는 것이 바람직한 것으로 판단된다.

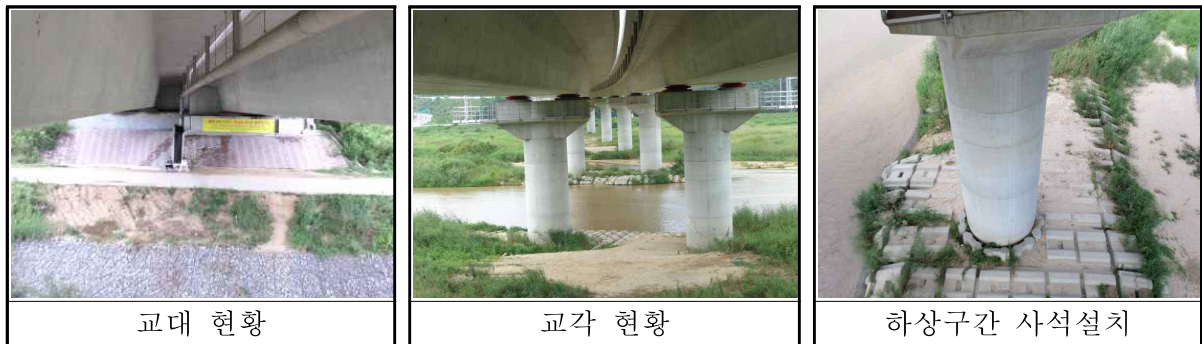
【그림 3.15】 하부구조 현황

양감교의 교대는 시·종점 모두 역T형 교대로 시공되어 있으며, 교각은 T형으로 시공되어 있다. 보수이력 확인결과, 2012년 준공 후 금회 최초로 실시하는 정밀점검으로 보수이력은 없는 것으로 조사되었다.

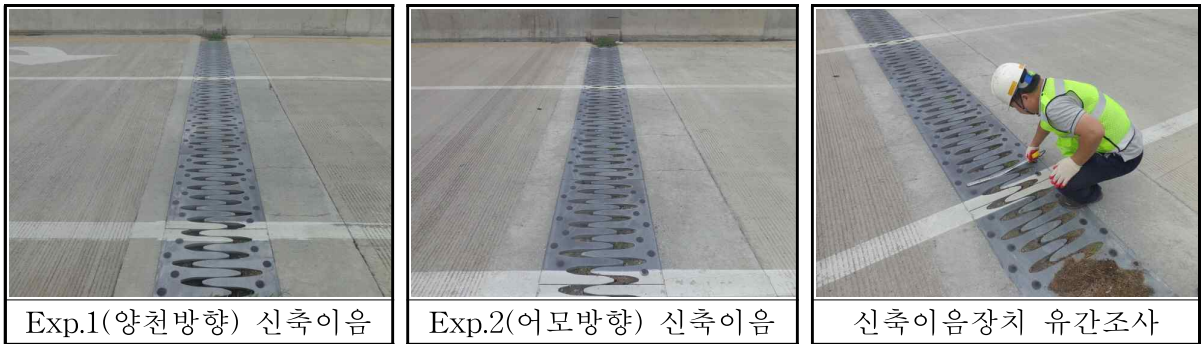
【그림 3.22】 신축이음장치 현황 및 외관조사

신축이음장치는 팽거타입으로 양방향 총 4개소가 설치되어 있으며, 보수이력 확인결과, 2012년 준공 후 금회 최초로 실시하는 정밀점검으로 보수이력은 없는 것으로 조사되었다.

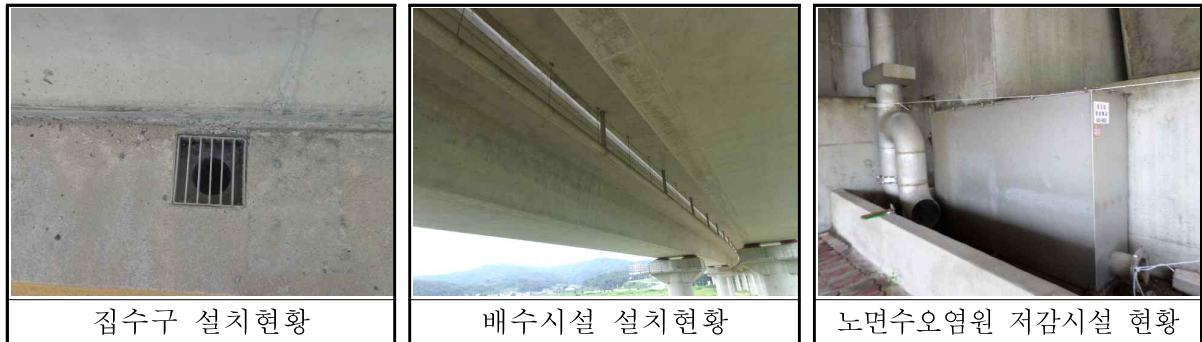
【그림 3.26】 배수시설 현황

배수시설은 집수구의 경우 양천방향은 총 23개소가 설치되어 있으며, 어모방향은 총 59개소가 설치되어 있다. 시점측에 노면수오염원 저감시설이 설치되어 모든 배수구는 노면수오염원 저감시설로 연결되어 있다. 보수이력 확인결과, 2012년 준공 후 금회 최초로 실시하는 정밀점검으로 보수이력은 없는 것으로 조사되었다.
