## 제 3 장 외관조사

농소교는 김천~남면간 국도 4호선상의 울곡천 횡단지점인 경상북도 김천시 농소면 입석리에 위치한 상·하행 분리형 3경간의 STEEL BOX GIRDER교로서 2008년 12월23일에 준공된 교량이다.

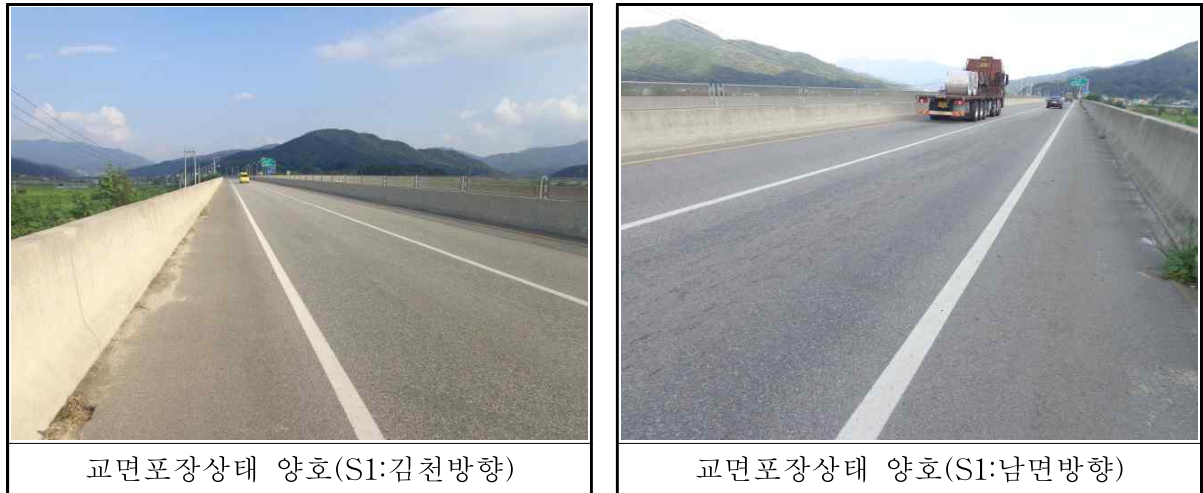
【그림 3.4】 교면포장 손상 현황

교면포장은 일반적으로 원활한 주행표면을 제공하고, 미끄럼과 마모저항 및 하중 분산기능을 가지며, 표면배수기능도 충분히 발휘하여야 하는 상황으로 위의 조건하에 교면포장에 대한 외관조사 결과, 김천방향, 남면방향 모두 특이손상이 없는 양호한 상태로 조사되었다.

손상의 적출시기에 따른 추이분석 결과, 2013년 정밀점검에서도 손상이 없었던 것으로 확인되어 농소교의 교면포장상태는 양호한 것으로 판단된다.

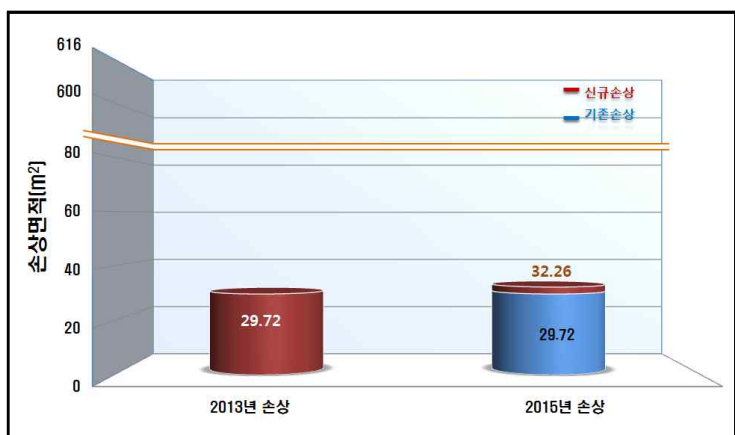
【그림 3.6】 방호벽/중앙분리대 손상 추이분석

방호벽 및 중앙분리대에 대한 외관조사 결과, cw=0.3mm미만 균열(128.70m, 88개소), 파손(0.08m<sup>2</sup>, 1개소)이 조사되었다.

cw=0.3mm미만 균열은 온도변화와 건조수축에 의한 균열로 판단되며, 중앙분리대 하단부 파손은 외부충격에 의해 발생한 결함으로 판단된다.

손상의 적출시기에 따른 추이분석 결과, 공용기간이 증가함으로 인하여 손상은 소폭증가(기 점검(2013년 점검)시 보고서와 외관조사망도 수량이 상이하여 현장 확인된 외관조사망도 수량 적용) 하였으나, 2013년 정밀점검 결과와 비교 시 균열 폭의 확대나 중앙분리대 하단부 손상(파손)의 확대는 없는 것으로 분석되었다. (다만 중앙분리대 하단부 파손의 경우 기 조사(2013년 점검) 사진과 비교분석한 결과 손상규모는 동일한 것으로 판단되나 실측결과 손상면적에 다소 오류가 있어 조정하였음)

cw=0.3mm미만 균열과 파손은 기 점검과 비교 시 동일한 손상 규모를 유지하고 있거나 경미한 손상으로 주의관찰 후 하자만료 전 일괄보수를 하는 것이 바람직한 것으로 판단된다.

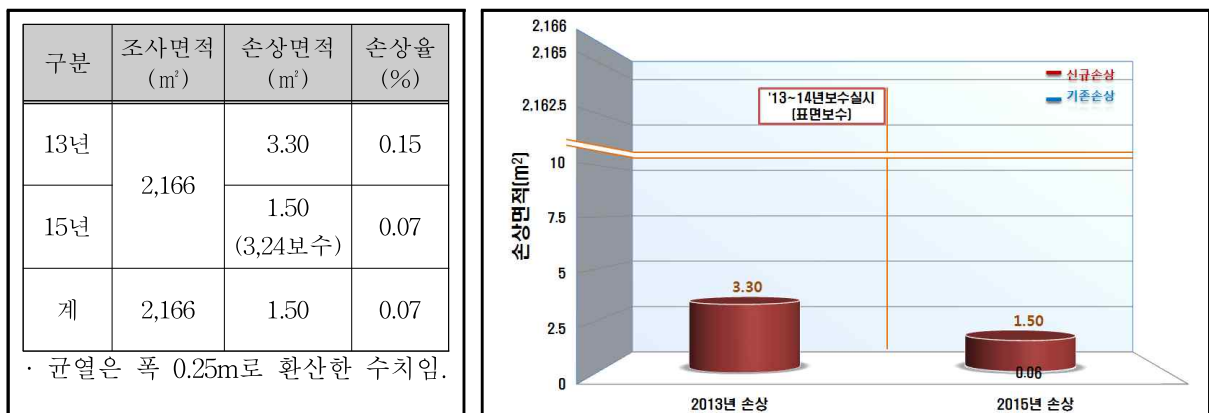
【그림 3.9】 바닥판하면 손상 추이분석

바닥판 하면에 대한 외관조사 결과, 물끓기 홈 불량(5.50m/4개소), 균열부 백태 (0.06m<sup>2</sup>/1개소), 누수흔적(0.06m<sup>2</sup>/1개소)이 발생한 상태이다.

물끓기 홈(NOTCH) 불량은 국부적으로 홈에 콘크리트가 채워져(시공미흡) 발생하였고, 균열부 백태는 발생위치가 캔틸레버 물끓기 홈 부근으로 건조수축 균열부에 우수가 유입되어 백태가 발생한 것으로 판단되며, 누수흔적은 외측 캔틸레버 신축이음 덮개사이로 노면수가 유입되어 발생한 결함으로 판단된다.

손상의 적출시기에 따른 추이분석 결과, 2013년 조사된 망상균열 및 파손에 대해서는 보수가 완료된 상태이고 바닥판 하면은 전체적으로 표면보수가 이루어져 양호한 외관상태를 유지하고 있다.

물끓기 홈(NOTCH) 불량은 누수로 인한 거더부식 등 손상유발 가능성이 있으며, 보수가 간단하고 접근성이 용이하므로 보수를 실시하고, 균열부 백태, 누수흔적은 경미한 손상으로 주의관찰 후 하자만료 전 일괄보수를 하는 것이 바람직한 것으로 판단된다.

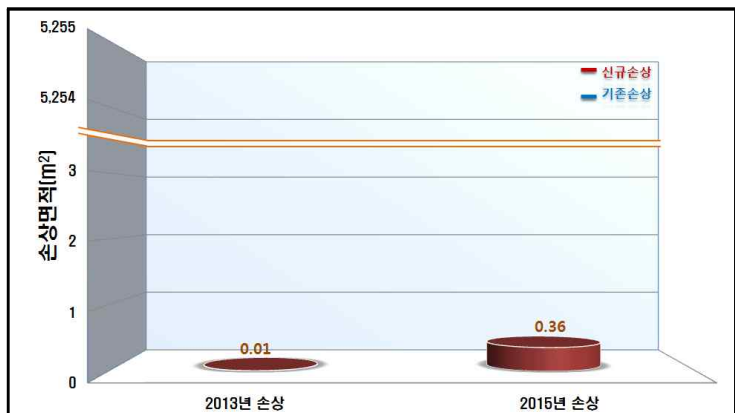
【그림 3.12】 거더외부 손상 추이분석

거더 외부에 대한 외관조사 결과, 도장박리(0.06㎡/1개소), 도장박락(0.04㎡/3개소), 배설물 퇴적(0.26㎡/26개소)이 발생한 상태이다. 도장박리는 거더 하면 맞대기 용접부에 발생하였고 기 보수 흔적이 있으나 도장박리 면을 완전히 제거하지 않은 상태에서 덧칠을 실시하여 주의관찰 후 손상진전시 보수가 요구되며, 도장박락은 외력에 의해 굽힌 자국으로 작업부주의에 의한 손상으로 판단된다. 배설물 퇴적은 야생조류에 의한 손상으로 판단된다. 거더외부 손상의 적출시기에 따른 추이분석 결과, 손상규모는 작으나, 금회 손상이 2013년 점검 시 비교하여 수량이 다소 증가한 것으로 조사되었다. 이는 작업부주의에 의한 손상, 야생조류에 의한 국부 결함으로 손상상태에 따른 적절한 보수를 실시하면 공용에는 문제없을 것으로 판단되므로 도장박리, 박락은 주의관찰 후 보수계획을 수립하여 보수부에 대한 일괄적인 재도장보수를 실시하고 배설물 퇴적손상도 주의관찰 후 일괄적인 청소가 요구된다.

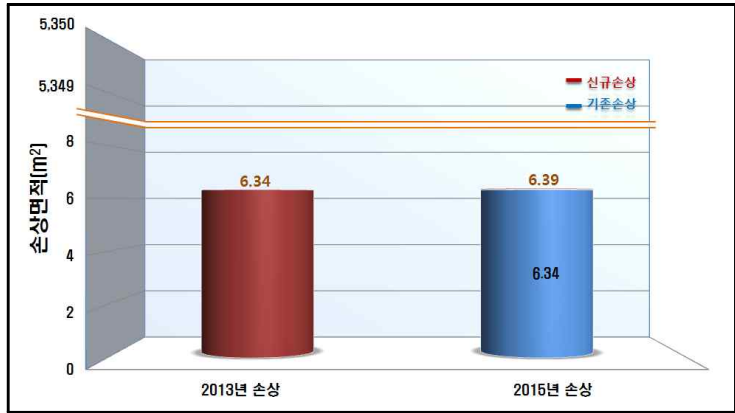
【그림 3.14】 거더내부 손상 추이분석

거더 내부에 대한 외관조사 결과, 도장박리( $0.01\text{m}^2/1\text{개소}$ ), 상부 플랜지에 도장 열손상( $0.65\text{m}^2/65\text{개소}$ ), 현장이음부등 누수흔적( $1.09\text{m}^2/19\text{개소}$ ), 이물질 적치( $4.64\text{m}^2/7\text{개소}$ ), 전구불량(1개소)이 발생한 상태이다.

국부적으로 발생한 도장박리는 세척과 소지조정 작업이 적정하지 못한 경우(물, 오일 등 잔류)에 주로 발생하고 도장 열손상은 상부플랜지 가장자리에 그을린 형태로 발생하였으며, 플랜지 상부(콘크리트와 접하는 면)용접 시 용접 열에 의해 발생한 것으로 판단된다. 누수흔적은 현장이음부 측면 하단에서 주로 발생되었으며 2013년 점검시의 동일한 부위의 사진과 비교 시 형상의 변화는 없는 상태로 교량시공 과정에서 거더 거치 후(바닥판 타설 전) 우수유입에 의해 발생한 것으로 현재는 바닥판이 타설되어 우수유입은 없을 것으로 판단된다. 이물질 적치는 작업인부 배설물, 들취서식, 인근농민의 농자재적재에 의해 발생하였다.

거더내부 손상의 적출시기에 따른 추이분석 결과, 2013년 점검 시의 손상과 금회 조사된 손상을 비교한 결과 누수흔적과 이물질 적치 수량이 소폭 증가하였다. 이는 구조적 결함에 의한 손상증가가 아닌 기 점검 시에 누락되거나 들취서식에 의해 발생한 것으로 추정되며, 공용에는 문제없을 것으로 판단된다. 따라서 도장박리는 전처리 후 재도장을 실시하고 기타결함은 주의관찰이 요구된다.
