## 제 3 장 외관조사

관호대교는 경북 칠곡군 약목면 관호리에 위치한 편도 2차선의 STB(4경간)로서 2003년에 준공된 교량이다.

### 3.2 외관조사 결과

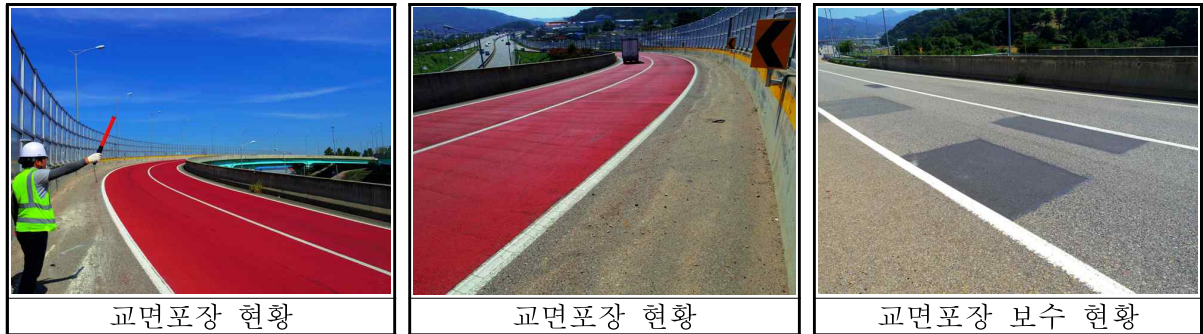
【그림 3.3】 교면포장 현황

교면포장은 설계도서 검토결과 대상 교폭 10.9m이고, 아스팔트 포장으로 시공되어 있다. 2013년 정밀안전진단 시 소성변형, 미끄럼방지포장 마모, 토사퇴적 등의 손상이 확인되었고 보수 이력 확인 결과, 2003년 준공 이후 보수이력은 없는 것을 확인되었다.

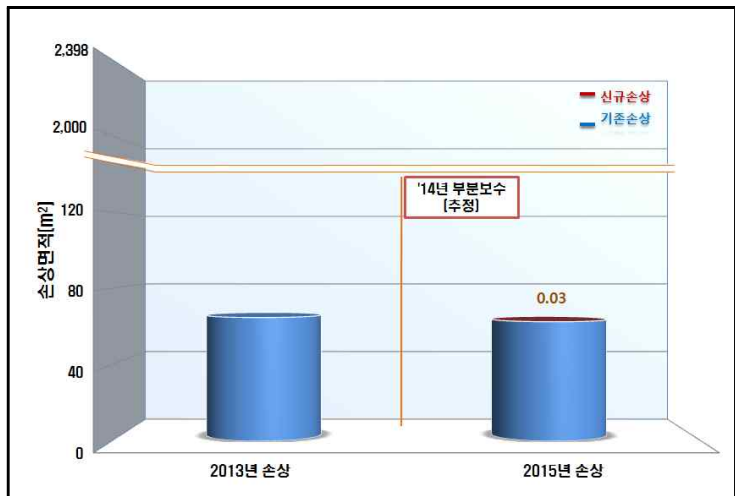
【그림 3.4】 교면포장 손상 추이분석

교면포장에 대한 외관조사 결과, 포트홀( $0.01\text{m}^2/1\text{개소}$ ), 소성변형( $1.5\text{m}^2/1\text{개소}$ ), 균  
 힘( $0.02\text{m}^2/2\text{개소}$ ), 토사퇴적( $61.00\text{m}^2/3\text{개소}$ ) 등의 손상이 조사되었다.

아스콘 포트홀과 소성변형은 반복적인 차량 하중, 제동, 가속, 중차량의 지속적인  
 통행 및 아스콘의 노후화에 의한 손상으로 판단된다.

발생된 손상은 차량의 주행성에 영향을 주지 않을 정도의 손상 규모이므로 주의관  
 찰이 필요하다. 2013년 정밀안전진단 이후에 국부적인 손상에 대한 보수가 이루어  
 진 것으로 판단된다.

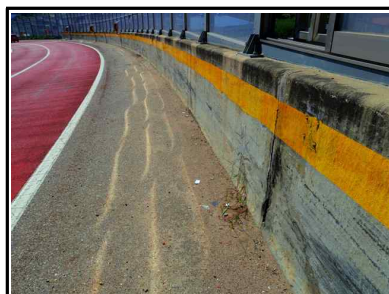
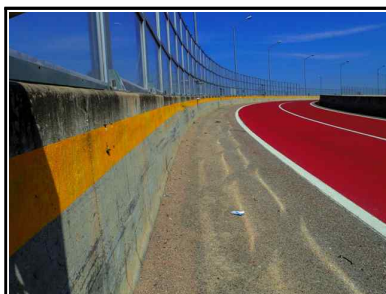
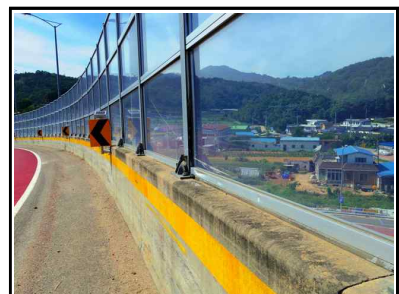
【그림 3.6】 난간 현황

방호벽은 콘크리트 형식으로 교면 양측에 설치되어 있으며, 전구간 방음벽이 설치되어 있다. 2013년 정밀안전진단 시 균열, 균열부 백태, 파손, 텔리네이트 및 차량 유도표지판 파손, 방음벽 파손 등이 조사되었고, 2013년 정밀안전진단 이후 일부 손상에 대해 보수를 실시한 것으로 판단된다.

방호벽에 대한 외관조사 결과, 방호벽 균열(44.00m/42개소), 파손(0.27㎡/3개소), 백태(0.6㎡/1개소), 방음벽 지지대 파손(1EA), 방음벽 파손(2EA), 표지판 파손(1EA), 텔리네이트 파손(16EA) 등이 조사되었다.

방호벽 균열의 경우 건조수축에 의해 발생한 것으로 판단되며, 텔리네이트 및 표지판 파손, 방음벽 지지대 파손, 방음벽 파손, 방호벽 파손 등은 외부충격(차량추돌 등) 및 노후화에 의해 발생한 손상으로 판단된다.

텔리네이트 및 표지판 파손, 방음벽 파손 및 지지대 파손 등은 주행차량 안전성 및 시야확보를 위하여 재설치 및 보수를 실시하는 것이 바람직 할 것으로 판단된다. 그 외 손상에 대해서는 주의관찰이 필요할 것으로 판단된다.

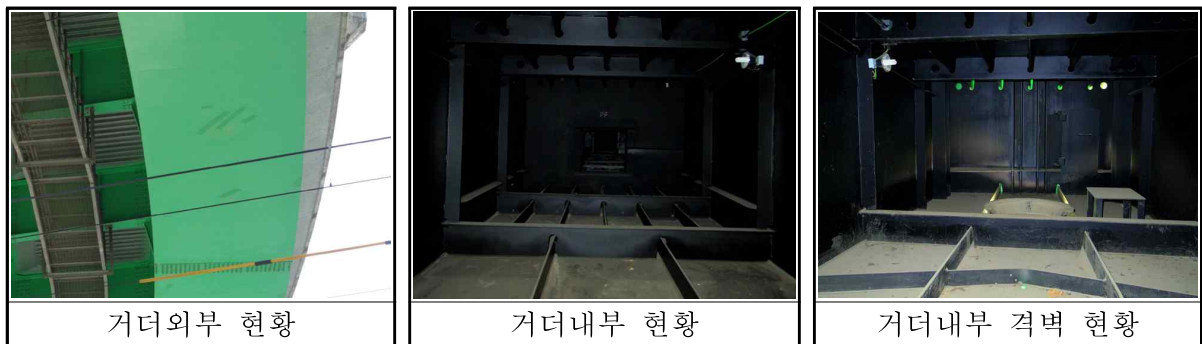
【그림 3.11】 STB거더 현황

2013년 정밀안전진단 시 거더에 발생한 주요 손상은 거더 외부 도장균열, 탈락 등으로 조사되었다. 보수이력 확인결과, 2013년 정밀안전진단 이후 도장손상에 대해 일부 보수가 실시된 것으로 확인되었다.

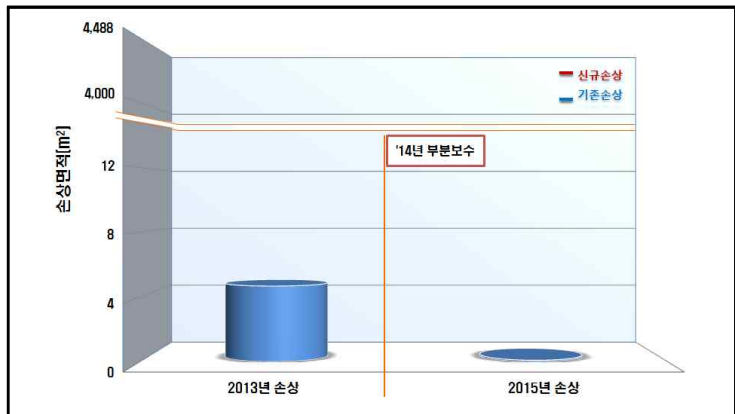
【그림 3.12】 STB 합성거더 손상 추이분석

거더에 대한 외관조사 결과, 거더 내부는 도장박리, 탈락 등의 손상이 없는 양호한 상태이며, 거더 외부는 국부적인 도장 탈락이 발생한 상태이다. 도장박리는 세척과 소지조정 작업이 적당치 못한 경우(물, 오일 등 잔류)에 주로 발생하고 강재부식으로 진전될 가능성이 있으므로 도장보수를 실시하는 것이 바람직하다.

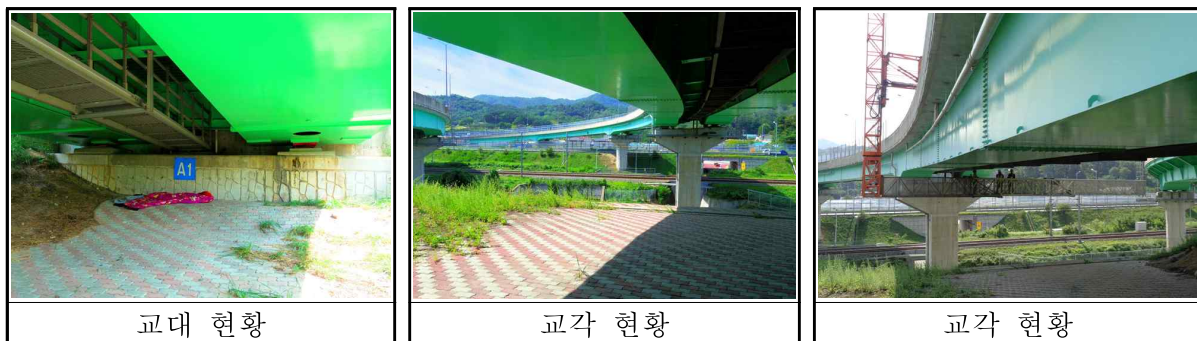
【그림 3.14】 하부구조 현황

관호대교의 교대 형식은 역T형으로 시공되었으며, 교각은 T형 교각이다. 교각은 교량받침을 통해 전달되는 상부구조의 수직하중을 지지하며, 교대는 배면의 토압에 저항하는 역할을 한다. 2013년 정밀안전진단 시 수직균열, 망상균열, 교대 누수오염, 교대 호안상단 침하 등의 손상이 조사되었고 보수이력 확인결과, 2013년 정밀안전진단 이후 일부 보수가 실시된 것으로 확인되었다.

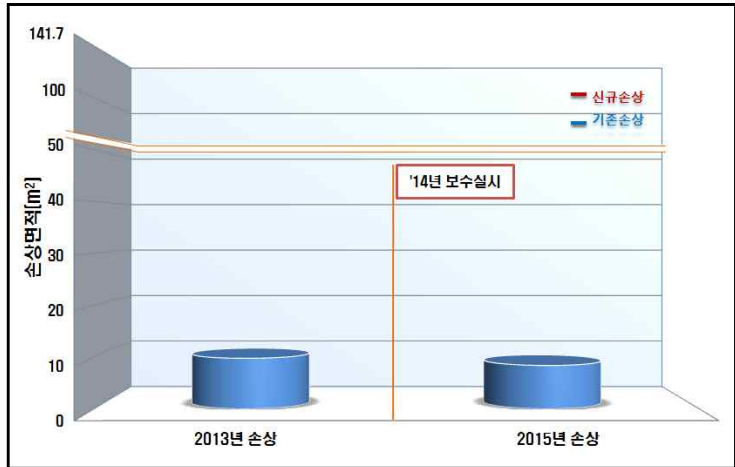
【그림 3.15】 교대 손상 추이분석

교대에 대한 외관조사 결과, 0.3mm미만 균열(1.50m/1개소), 누수오염(6.00m<sup>2</sup>/5개소), 침하(1.00m<sup>2</sup>/1개소), 폐콘크리트 퇴적(1.00m<sup>2</sup>/1개소) 등의 손상이 발생한 상태이다.

2013년 정밀안전진단 시의 손상과 금회 조사된 손상을 비교한 결과 콘크리트 균열 손상에 대해서 보수를 실시한 것으로 판단되었다.

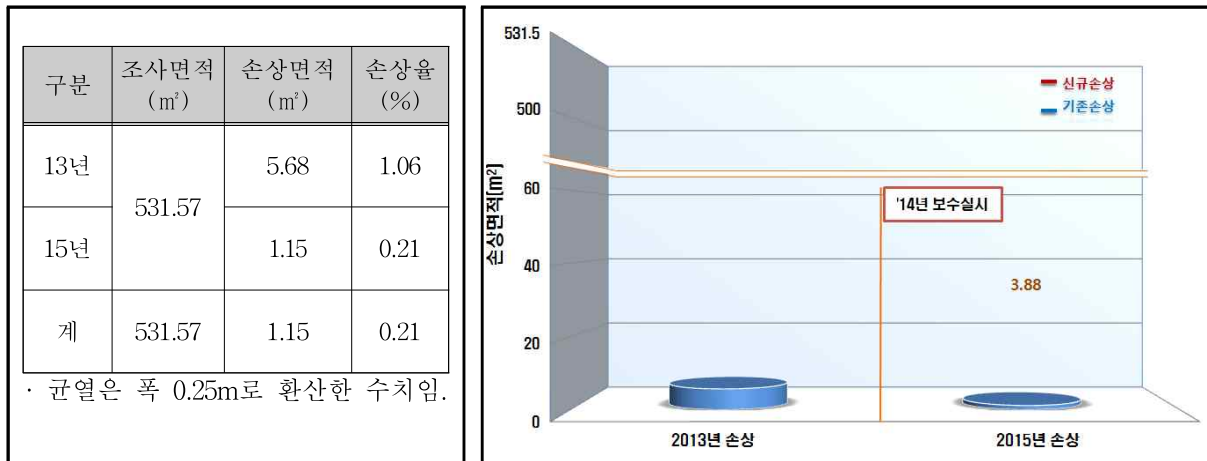
【그림 3.17】 교각 손상 추이분석

교각에 대한 외관조사 결과, 0.3mm미만 균열 등이 발생한 것으로 조사되었다.

2013년 정밀안전진단 시의 손상과 금회 조사된 손상을 비교한 결과, 콘크리트 균열 손상에 대해 보수가 실시된 상태이다.

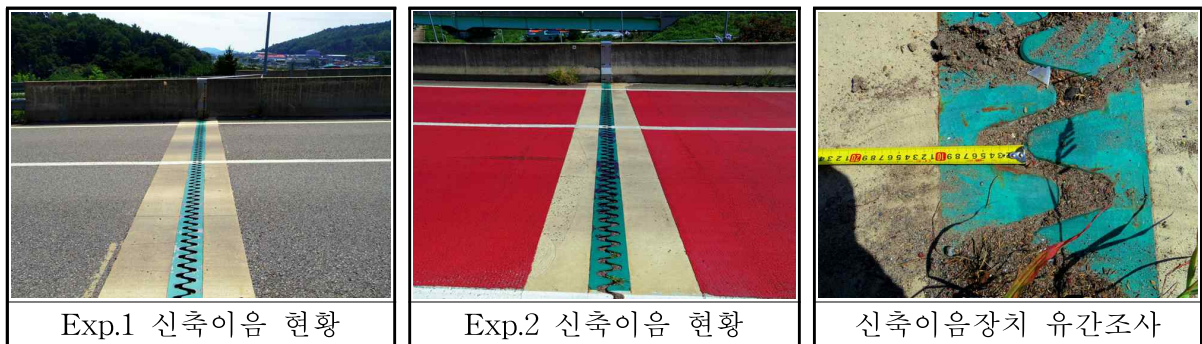
【그림 3.21】 신축이음장치 현황 및 외관조사

신축이음장치는 핑거타입으로 A1, A2등 총 2개소가 설치되어 있다. 2013년 정밀안전진단 시 신축이음 후타재 균열, 마모, 골재노출, 단차, 덮개파손, 유간 토사퇴적 등의 손상이 조사되었고 보수이력 확인결과, 2013년 정밀안전진단 이후 A1 신축이음 교체가 실시된 것으로 확인되었다.
