## 제 3 장 외관조사

관호IC 1교는 33번국도 횡단지점에 위치한 2차선의 STB(3경간)로서 2003년 12월에 준공된 경북 칠곡군 약목면 관호리에 위치한 교량이다.

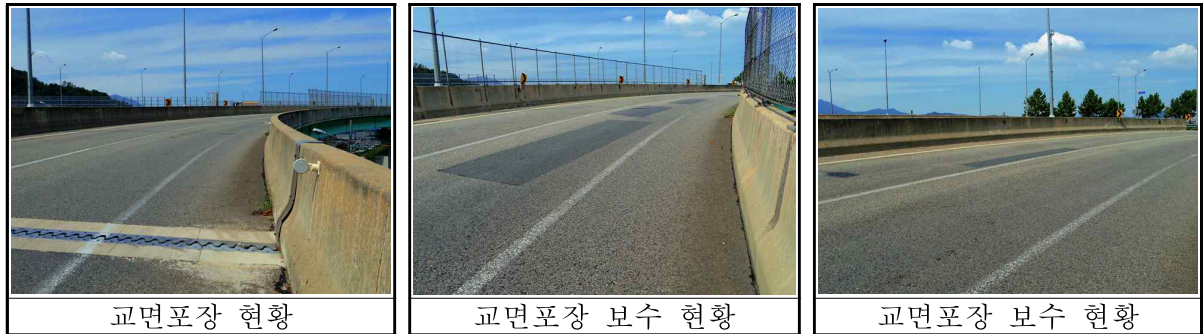
【그림 3.3】 교면포장 현황

교면포장은 설계도서 검토결과 대상 교폭 10.9m이고, 아스팔트 포장으로 시공되어 있다. 2013년 정밀안전진단 당시에 국부적인 포장 마모, 패임 소성변형 등의 손상이 확인되었고 보수 이력 확인 결과, 2003년 준공 이후 보수이력은 없는 것을 확인되었다. 급회 점검 중 확인 결과, 일부 손상에 대해 보수를 실시한 것으로 확인되었다.

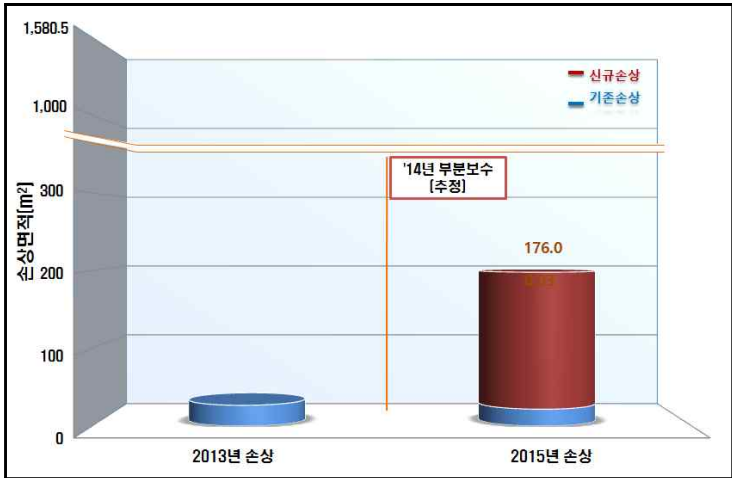
【그림 3.4】 교면포장 손상 추이분석

아스콘 마모와 소성변형은 반복적인 차량 하중과 관호IC1교의 특성상 서행과 제동, 가속, 중차량의 지속적인 통행 및 아스콘의 노후화에 의한 손상으로 판단된다.

2013년 정밀안전진단 이후에 국부적인 손상에 대한 보수가 이루어진 것으로 판단된다.

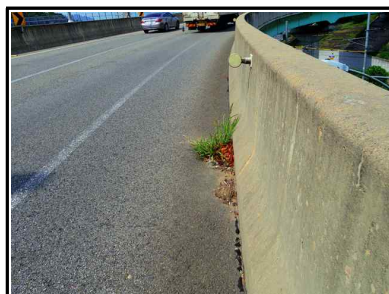
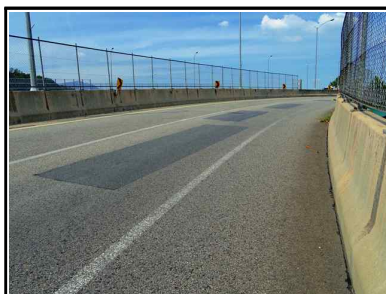
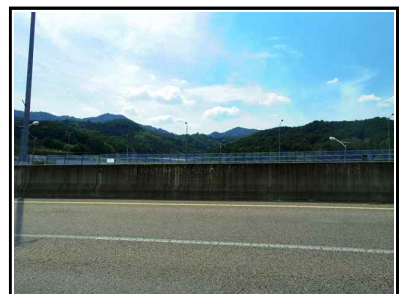
【그림 3.6】 난간 현황

방호벽은 콘크리트 형식으로 교면 양측에 설치되어 있으며, S2 경간의 6m지점부터 44m지점까지는 낙하물 방지 웬스가 방호벽 상단에 설치되어있다. 2013년 정밀안전진단 시 균열, 파손, 굽힘, 웬스 지주 파손 등이 조사되었고 보수이력 확인결과, 2003년 준공이후 보수이력은 없는 것으로 확인되었으며, 현장조사에서도 보수흔적은 확인되지 않았다.

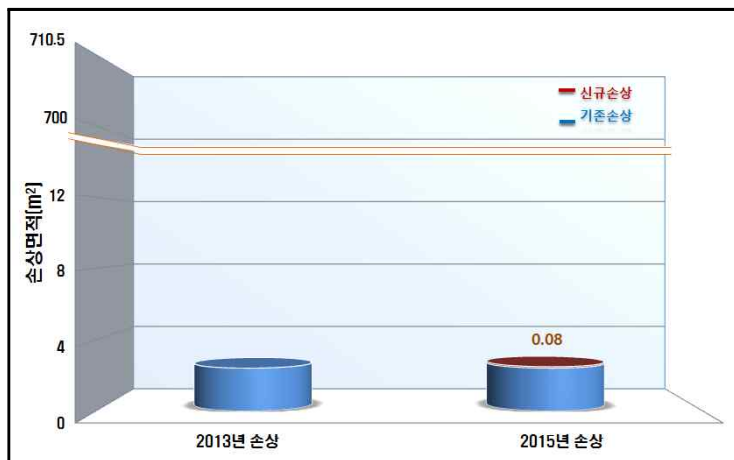
【그림 3.7】 난간 손상 추이분석

방호벽에 대한 외관조사 결과, 방호벽 파손, 굽힘(1.15㎡/5개소), 균열(7.25㎡/5개소), 텔리네이트 및 표지판 파손(19EA), 웬스 파손(1EA)등이 조사되었다.

방호벽 균열의 경우 건조수축에 의해 발생한 것으로 판단되며, 텔리네이트 및 표지판 파손, 웬스 파손, 방호벽 파손 등은 외부충격(차량추돌 등) 및 노후화에 의해 발생한 손상으로 판단된다.

손상의 적출시기에 따른 추이분석 결과, 2013년 정밀안전진단 결과와 비교 시 노후화에 따른 손상 증가가 있는 것으로 판단된다.

텔리네이트 및 표지판 파손, 웬스 파손 등은 주행차량 안전성 및 시야확보를 위하여 재설치를 하는 것이 바람직 할 것으로 판단된다. 그 외 손상에 대해서는 주의관찰이 필요할 것으로 판단된다.

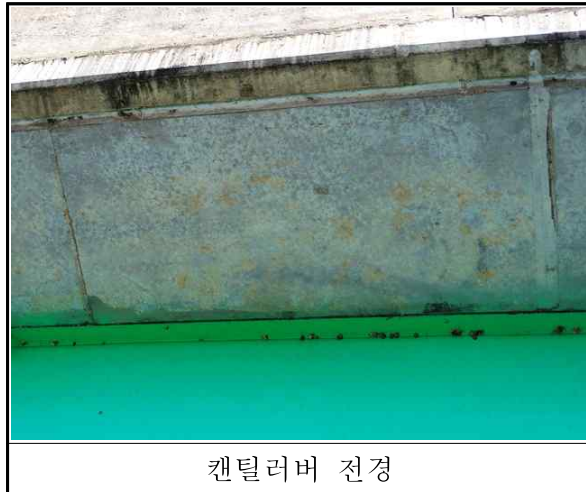
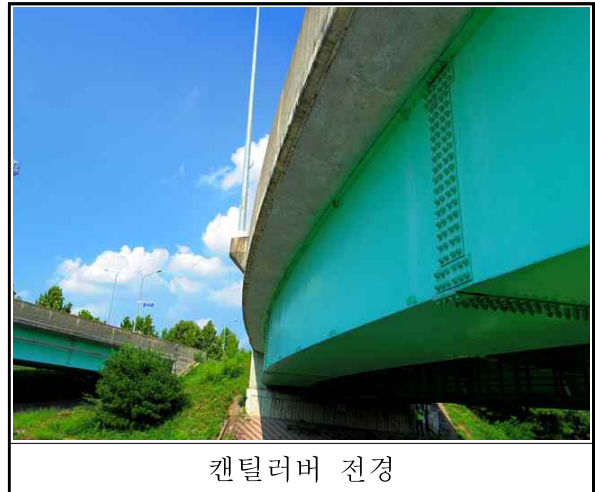
【그림 3.10】 바닥판하면 손상 현황

바닥판 하면에 대한 외관조사 결과, 테크플레이트 부식, 콘크리트 균열, 파손 등의 손상이 없는 전반적으로 양호한 상태인 것으로 판단된다.

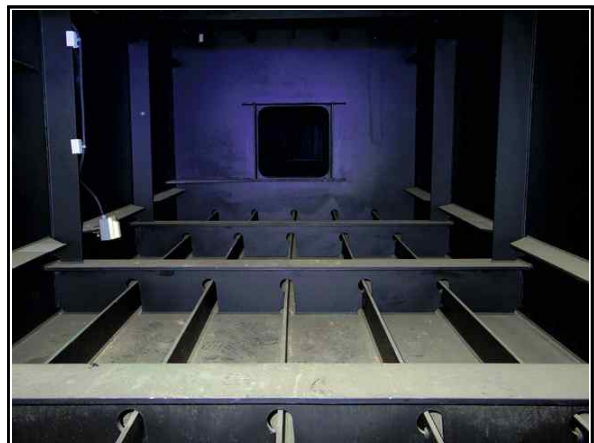
거더내부 전경

거더에 대한 외관조사 결과, 거더내부 스플라이스 썰링 미처리( $0.46\text{m}^2/4\text{개소}$ ), 체수 흔적( $0.05\text{m}^2/1\text{개소}$ ), 도장박리( $0.16\text{m}^2/1\text{개소}$ ), 부식( $0.08\text{m}^2/1\text{개소}$ )이 발생한 상태이다. 도장박리는 세척과 소지조정 작업이 적당치 못한 경우(물, 오일 등 잔류)에 주로 발생하고 강재부식은 우수유입에 의해 일부 부식이 발생한 것으로 판단된다.

스플라이스 썰링 미처리는 기존 보수 작업 중 누락이 발생한 것으로 판단되며, 도장 박리 및 부식 등의 손상은 단면 강성 손실을 유발할 수 있으며, 손상이 진전될 가능성이 있으므로 재도장 보수를 실시하는 것이 바람직하다.

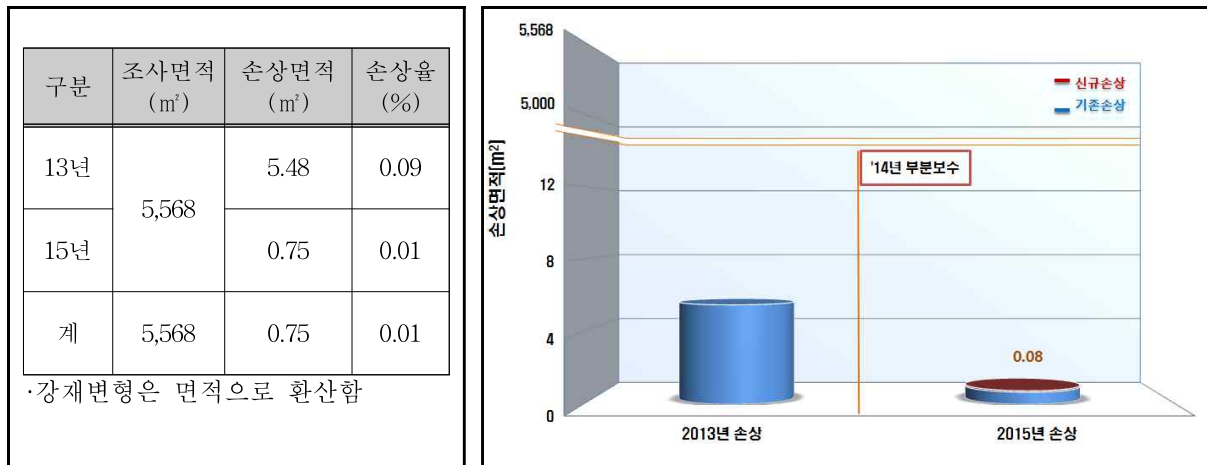
【그림 3.13】 STB 합성거더 손상 추이분석

2013년 정밀안전진단 시 거더에 발생한 주요 손상은 거더 내부 체수흔적 및 도장박리, 도장부식, 거더 외부 도장긁힘 등으로 조사되었다. 보수이력 확인결과, 2013년 정밀안전진단 이후 도장손상에 대해 일부 보수가 실시된 것으로 확인되었다.

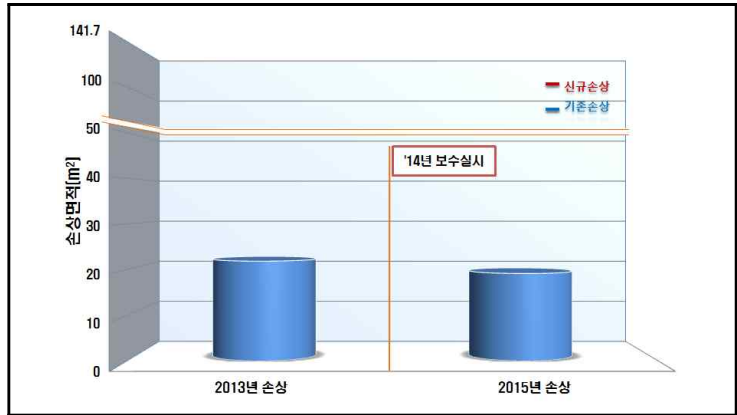
【그림 3.16】 교대 및 교각 손상 추이분석

교대에 대한 외관조사 결과, 누수오염( $9.65\text{m}^2/9\text{개소}$ ), 체수( $4.00\text{m}^2/1\text{개소}$ ), 블록침하( $5.5\text{m}^2/2\text{개소}$ ) 등의 손상이 발생한 상태이다.

발생된 손상은 상부로부터 우수유입에 의해 발생한 기 손상으로 손상의 진전은 미미한 상태이므로 주의관찰이 필요하다.

2013년 정밀안전진단 시의 손상과 금회 조사된 손상을 비교한 결과 콘크리트 균열 및 파손 손상에 대해서 보수를 실시한 것으로 조사되었다.

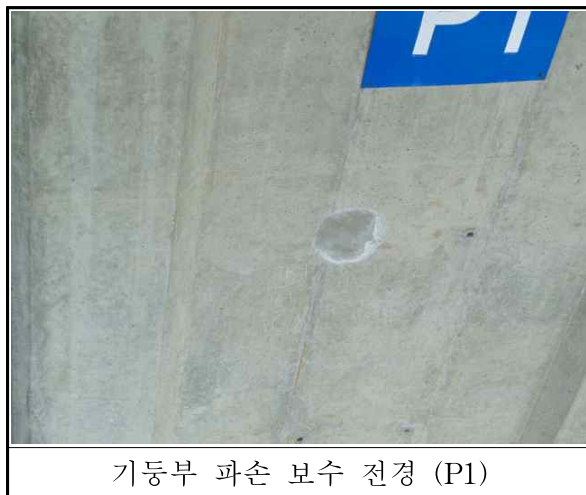
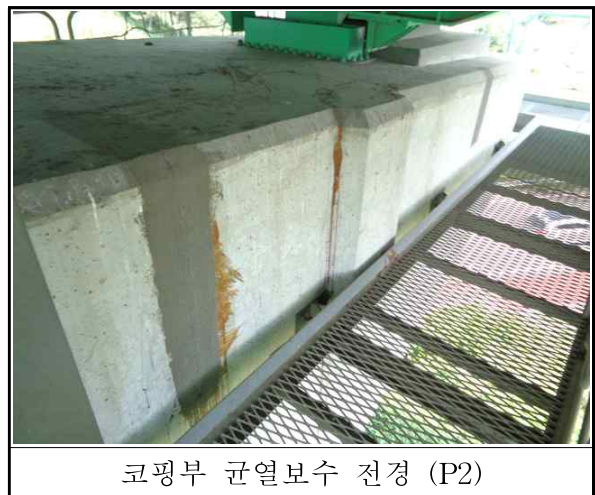
【그림 3.17】 교각 손상 현황

교각에 대한 외관조사 결과, 콘크리트 균열, 파손, 누수오염 등이 없는 양호한 상태인 것으로 조사되었다.

2013년 정밀안전진단 시의 손상과 금회 조사된 손상을 비교한 결과, 콘크리트 균열 및 파손에 대해 보수가 실시된 상태이다.

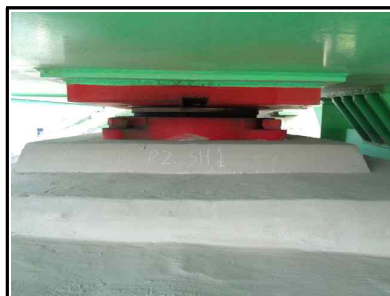
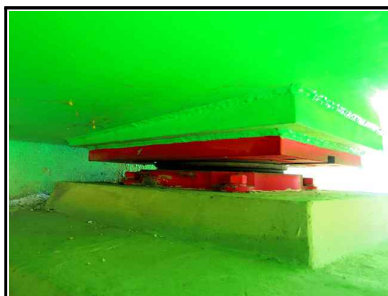
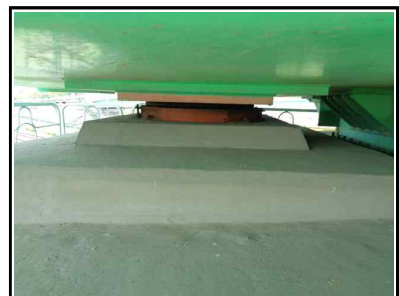
【그림 3.18】 교량받침 현황

교량받침에 대한 외관조사 결과, cw=0.3mm미만 무수축몰탈 균열(0.6m/3개소)외에 특이손상이 없는 것으로 확인되었다.

2013년 정밀안전진단 시의 손상과 금회 조사된 손상을 비교한 결과 무수축몰탈 균열이 발생하였으며, 이는 균열이 미세하여 누락된 것으로 판단된다. 금회 조사된 결함은 모두 경미한 손상으로 주의관찰이 필요하다.

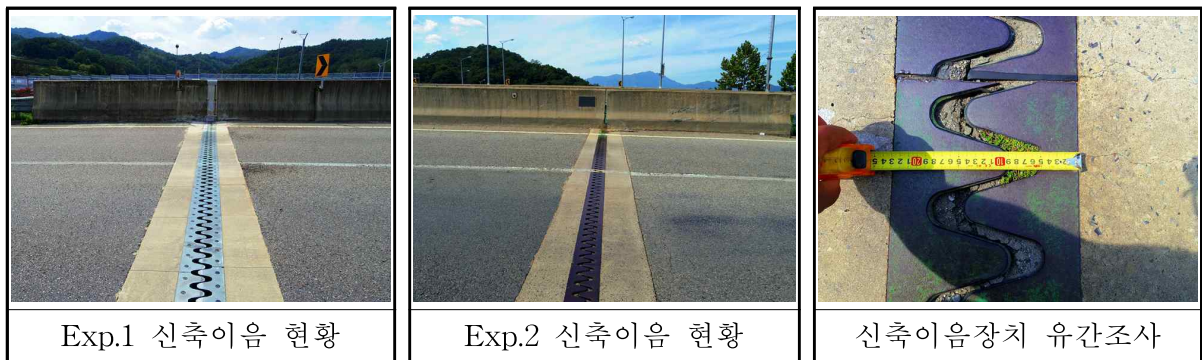
【그림 3.20】 신축이음장치 현황 및 외관조사

신축이음장치는 팽거타입으로 A1, A2등 총 2개소가 설치되어 있다. 2013년 정밀안전진단 시 신축이음 덮개 파손, 토사퇴적, 후타재 균열, 마모 및 골재노출, 단차 등의 손상이 조사되었고 보수이력 확인결과, 2013년 정밀안전진단 이후 A1 신축이음 교체가 실시된 것으로 확인되었다.
