## 제 3 장 외관조사

관호IC 2교는 경북 칠곡군 약목면 관호리에 위치한 편도 1차선의 STB(3경간)로서 2003년 12월에 준공된 교량이다.

관호IC 2교는 편도1차선의 3경간( $45.0 + 55.0 + 45.0 = 145.0\text{m}$ ) Steel Box Girder교로서 외관조사는 각 부재별로 상부구조, 하부구조, 받침장치, 기타부재(교면포장, 난간(연석), 신축이음, 배수시설)로 구분하여 실시하였으며, 그 결과는 다음과 같다.

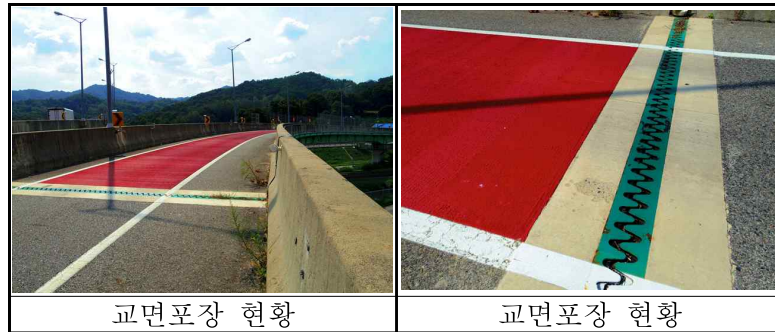
【그림 3.3】 교면포장 현황

교면포장은 설계도서 검토결과 대상 교폭 7.4m이고, 아스팔트 포장으로 시공되어 있다. 2013년 정밀안전진단 당시에 토사퇴적, 미끄럼방지포장 마모 등의 손상이 확인되었고 보수 이력 확인 결과, 2003년 준공 이후 보수이력은 없는 것을 확인되었다. 금회, 조사시 미끄럼방지 포장이 재포장 되어있는 것이 조사되었다.

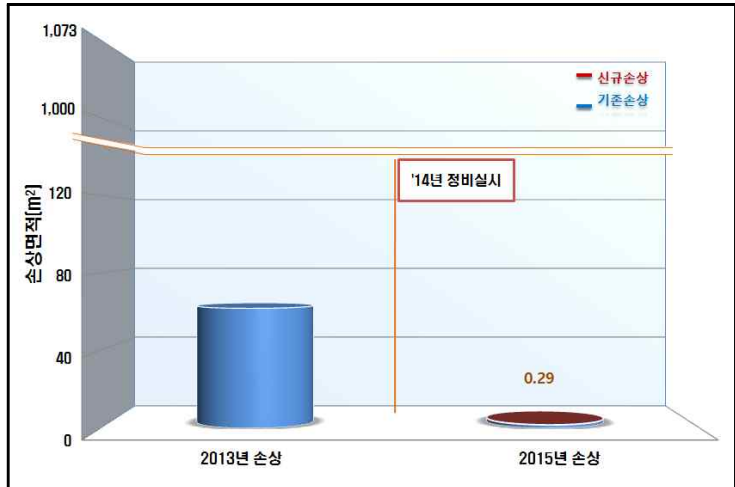
【그림 3.4】 교면포장 손상 추이분석

미끄럼방지 포장 파손은 반복적인 차량 하중, 중차량의 지속적인 통행 및 아스콘의 노후화에 의한 손상으로 판단된다.

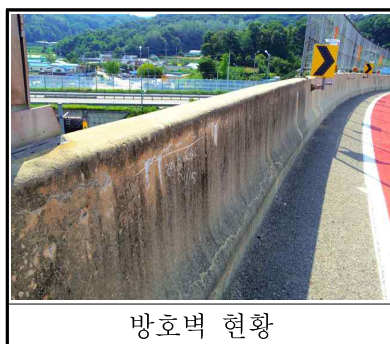
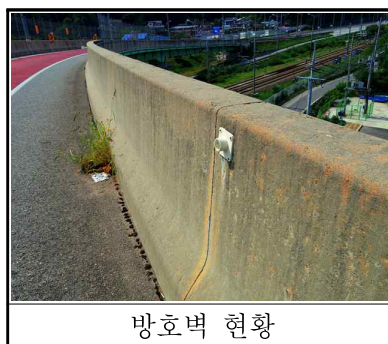
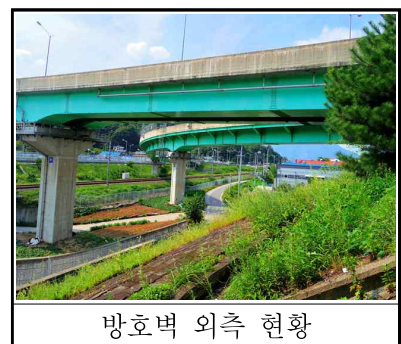
【그림 3.6】 난간 현황

방호벽은 콘크리트 형식으로 교면 양측에 설치되어 있다. 2013년 정밀안전진단 시 균열 및 균열부 우수유입, 백태균열 등이 조사되었고 보수이력 확인결과, 2003년 준공이후 보수이력은 없는 것으로 확인되었으며, 현장조사에서도 보수흔적은 확인되지 않았다.

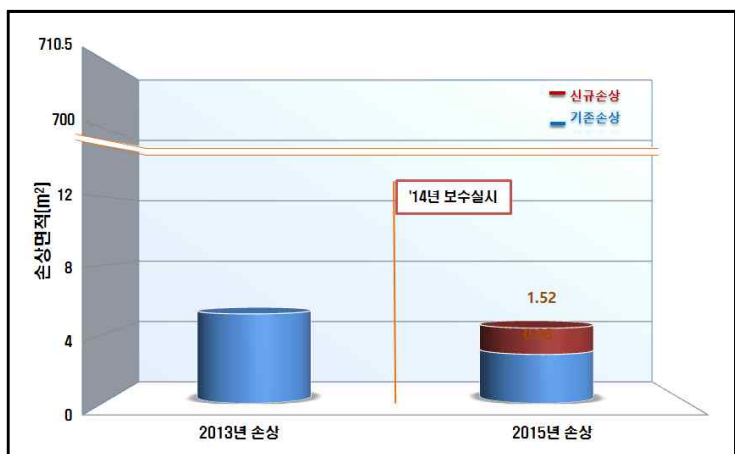
【그림 3.7】 난간 손상 추이분석

난간에 대한 외관조사 결과, 방호벽 균열(15.80m/8개소), 균열 및 백태(0.92m<sup>2</sup>/7개소), 파손(0.03m<sup>2</sup>/1개소), 백태(0.15m<sup>2</sup>/1개소), 텔리네이트 파손(10EA) 등이 조사되었다.

방호벽 균열의 경우 건조수축에 의해 발생한 것으로 판단되며, 텔리네이트 파손, 방호벽 파손 등은 외부충격(차량추돌 등) 및 노후화에 의해 발생한 손상으로 판단된다.

손상의 적출시기에 따른 추이분석 결과, 2013년 정밀안전진단 결과와 비교 시 노후화에 따른 손상 증가가 있는 것으로 판단된다.

텔리네이트 파손은 주행차량 안전성 및 시야확보를 위하여 재설치를 하는 것이 바람직 할 것으로 판단된다. 그 외 손상에 대해서는 주의관찰이 필요할 것으로 판단된다.

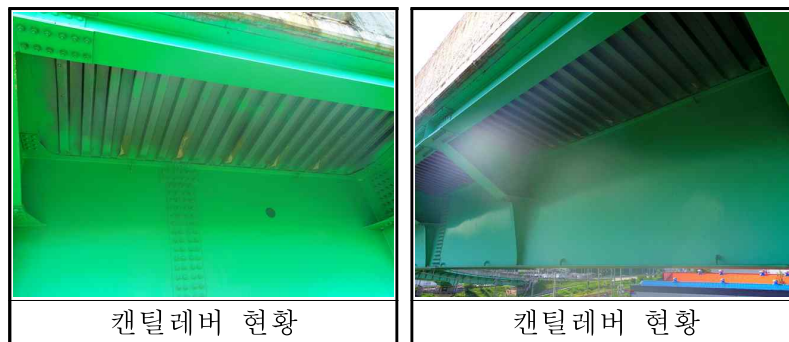
【그림 3.9】 바닥판 현황

바닥판 하면은 데크플레이트로 시공되어 있다. 2013년 정밀안전진단 시 데크플레이트 부식 손상이 조사되었다.

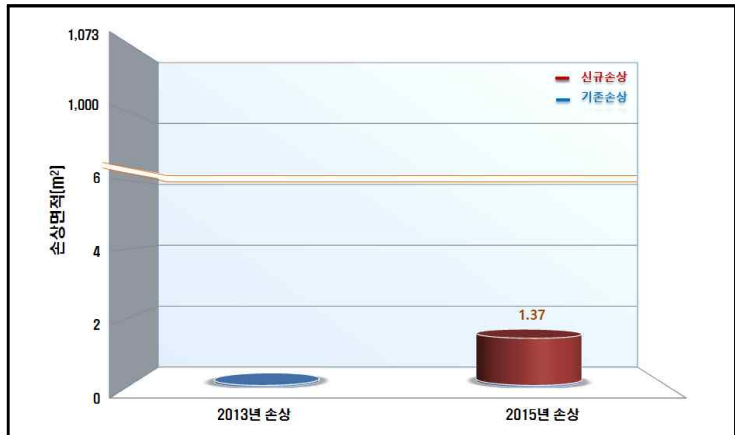
【그림 3.10】 바닥판하면 손상 추이분석

바닥판 하면에 대한 외관조사 결과, 데크플레이트 부식(1.425㎡/70개소)외에 콘크리트 균열, 파손 등의 손상이 없는 전반적으로 양호한 상태인 것으로 판단된다.

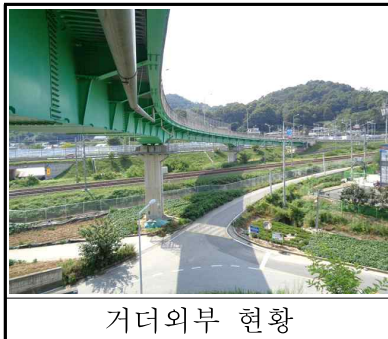
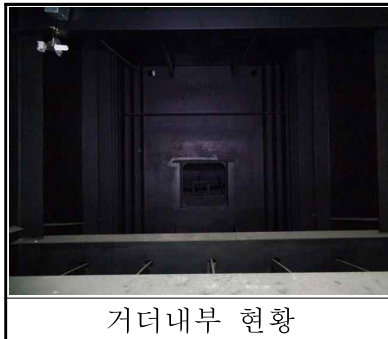
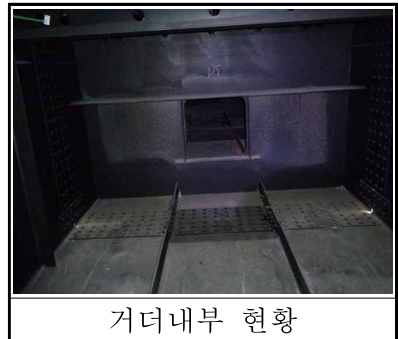
【그림 3.12】 STB거더 현황

2013년 정밀안전진단 시 거더에 발생한 주요 손상은 거더내부 도장박리 및 부식, 거더외부 도장들뜸, 부식, 단부 여유량 부족 등이 조사되었다. 보수이력 확인결과, 2013년 정밀안전진단 이후 도장손상에 대해 보수가 실시된 것으로 확인되었다.

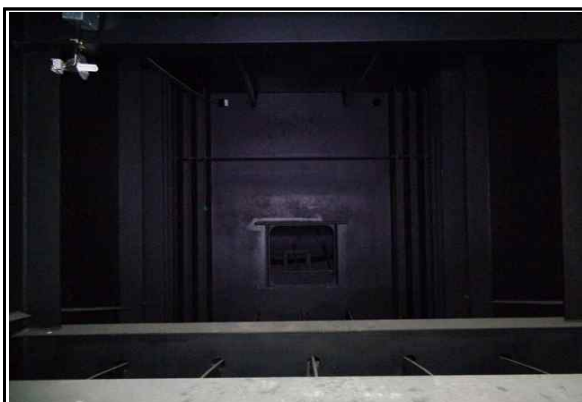
거더에 대한 외관조사 결과, 도장박리 부식 등의 손상이 없는 양호한 상태인 것으로 조사되었다.

거더내부 격벽 전경 (P2-G1)

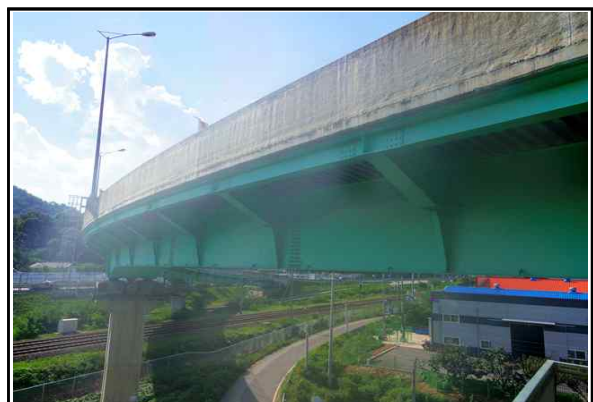
거더외부 전경

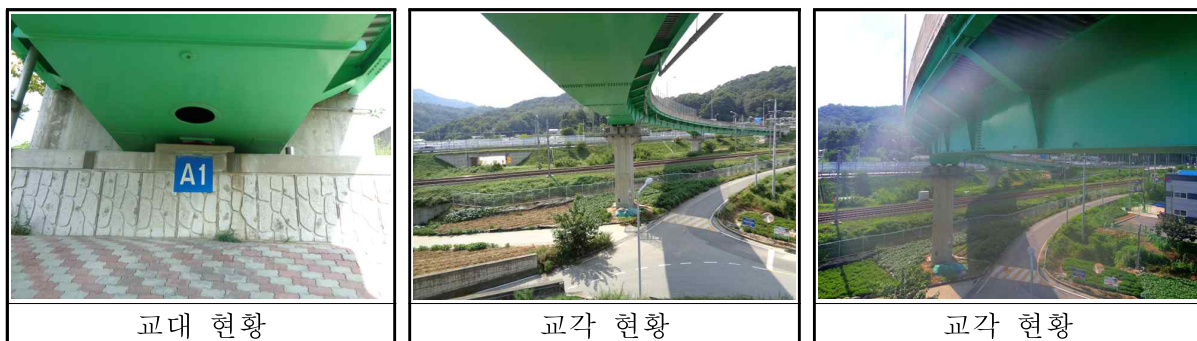
【그림 3.14】 하부구조 현황

관호IC 2교의 교대 형식은 역T형으로 시공되었으며, 교각은 T형 교각이다. 교각은 교량받침을 통해 전달되는 상부구조의 수직하중을 지지하며, 교대는 배면의 토압에 저항하는 역할을 한다. 2013년 정밀안전진단 시 균열, 누수오염, 체수, 망상균열, 파손 등의 손상이 조사되었고 보수이력 확인결과, 2013년 정밀안전진단 이후 일부 보수가 실시된 것으로 확인되었다.

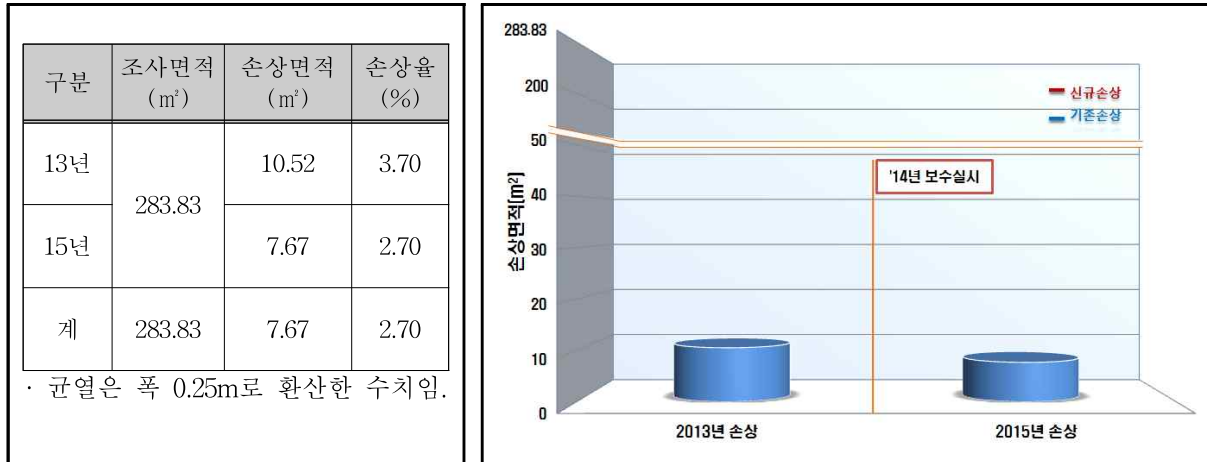
【그림 3.15】 교대 및 교각 손상 추이분석

교대에 대한 외관조사 결과, 0.3mm미만 균열(0.2m/1개소), 누수오염(3.85m<sup>2</sup>/4개소), 누수흔적(0.45m<sup>2</sup>/1개소), 체수(3.25m<sup>2</sup>/2개소) 등의 손상이 발생한 상태이다.

발생된 손상은 상부로부터 우수유입에 의해 발생한 기 손상으로 손상의 진전은 미미한 상태이므로 주의관찰이 필요하다.

2013년 정밀안전진단 시의 손상과 금회 조사된 손상을 비교한 결과 콘크리트 균열 손상에 대해서 보수를 실시한 것으로 조사되었다.

교각에 대한 외관조사 결과, 콘크리트 균열, 파손, 누수오염 등이 없는 양호한 상태인 것으로 조사되었다.

2013년 정밀안전진단 시의 손상과 금회 조사된 손상을 비교한 결과, 콘크리트 균열 및 파손에 대해 보수가 실시된 상태이다.

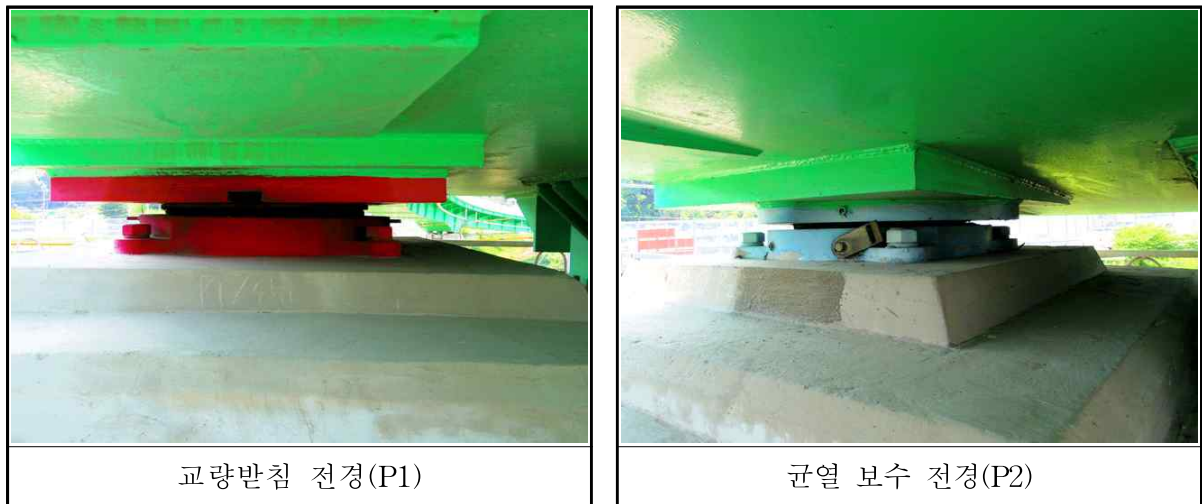
【그림 3.19】 교량받침 손상 현황

교량받침에 대한 외관조사 결과, 균열, 파손 등의 손상이 없는 양호한 상태로 확인되었다.

2013년 정밀안전진단 시의 손상과 금회 조사된 손상을 비교한 결과 무수축물탈 균열 등의 손상의 보수가 실시된 것으로 판단된다.

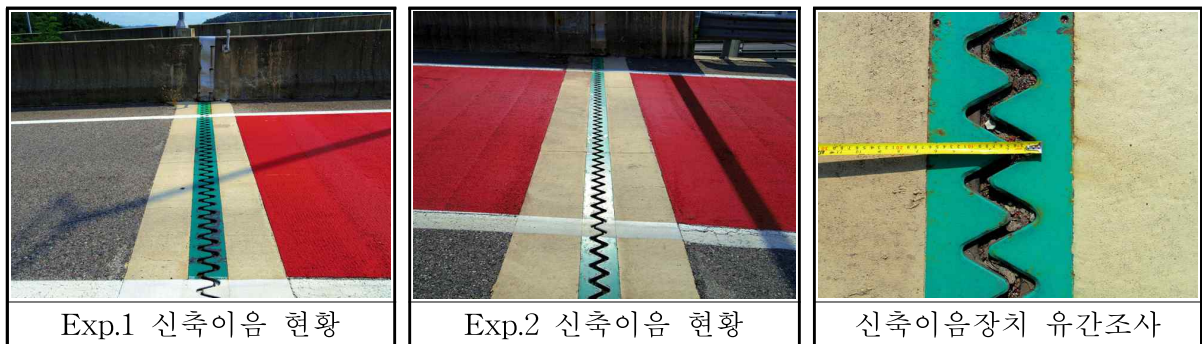
【그림 3.20】 신축이음장치 현황 및 외관조사

신축이음장치는 팽거타입으로 A1, A2등 총 2개소가 설치되어 있다. 2013년 정밀안전진단 시 신축이음 누수, 유간 쏠림, 후타재 균열, 마모, 골재노출, 고무재 변형, 본체 파손 등의 손상이 조사되었고 보수이력 확인결과, 2013년 정밀안전진단 이후 A1,2 신축이음 교체가 실시된 것으로 확인되었다.

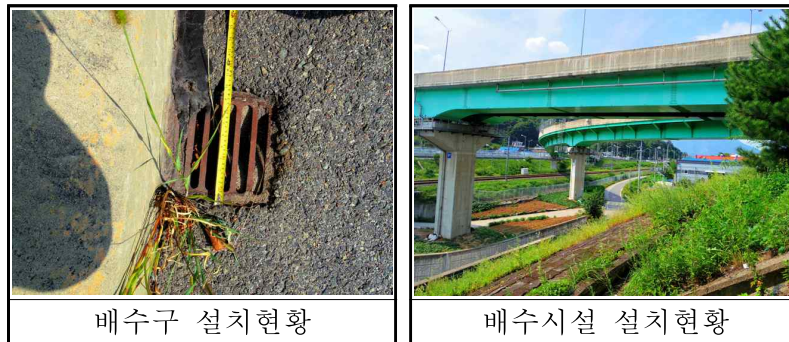
【그림 3.23】 배수시설 현황

관호IC 2교 2013년 정밀안전진단 시 상부 이물질 퇴적으로 인한 배수구 막힘 등의 손상이 조사되었고 보수이력 확인결과, 2003년 준공이후 보수이력은 없는 것으로 확인되었다.
