# **국도21호선 목주교 등 20개소 정밀점검 종 합 보 고 서**

2012. 06

(주)장맥엔지니어링

# 제 1 장 목주교

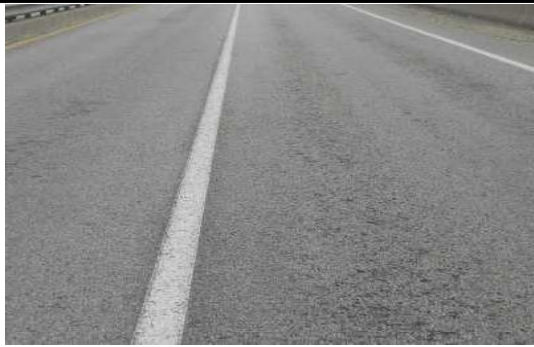
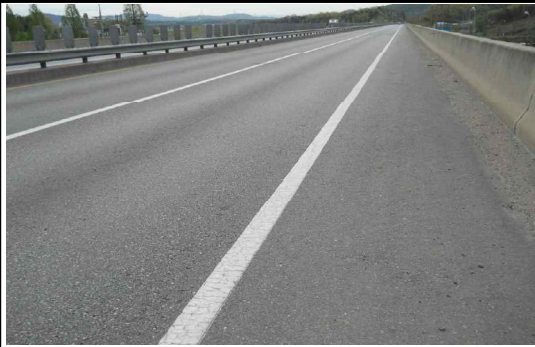
- ㉠ 교면포장은 아스콘 포장으로 난간부 토사퇴적, 보수부 패임 및 파손(S4, S9, 천안방향), 포장균열(S5, 병천방향) 등의 손상이 발생한 것으로 조사되었다.
- ㉡ 발생한 손상은 공용기간 경과 및 차륜하중에 의한 영향이 지배적인 원인으로 판단되며, 바닥판의 열화방지를 위한 보수가 필요할 것으로 판단된다.

| 포장 현황(천안) | 포장 현황(병천) |

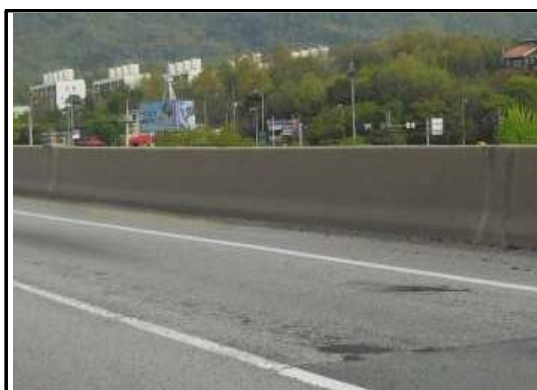
- ㉠ 방호벽은 콘크리트로서 다수의 보수부 재균열, 단면 보수부 망상균열 등의 손상이 발생한 것으로 조사되었다.
- ㉡ 중앙분리대에는 가드레일이 설치된 상태로 특별한 손상이 없는 양호한 상태이나, 천안방향 중앙분리대에 피복부족에 의한 철근노출이 일부 발생한 것으로 조사되었다.

방호벽 현황(천안)

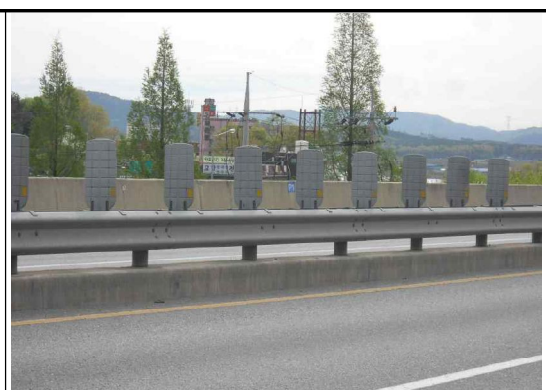
중앙분리대 현황(병천)

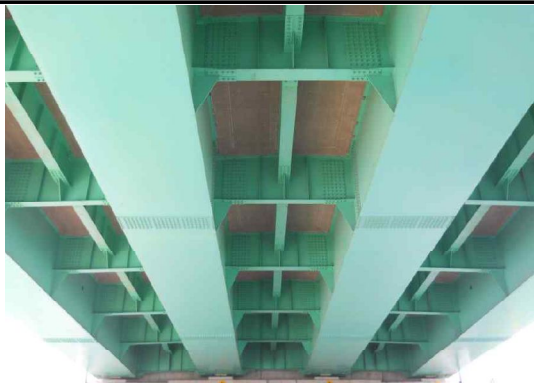
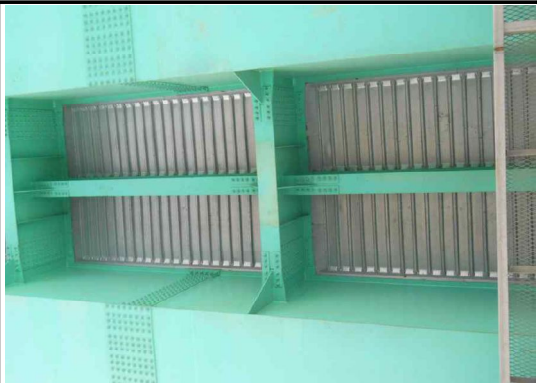
- ㉠ 바닥판은 일부 DECK PLATE(S3, S4, S9)로 시공된 상태이며, 나머지는 콘크리트로  
서 기 발생 손상에 대한 보수조치가 이루어진 상태로 특별한 손상이 없는 양호한 상  
태인 것으로 조사되었다.

| 바닥판 현황 | 바닥판 DECK PLATE |

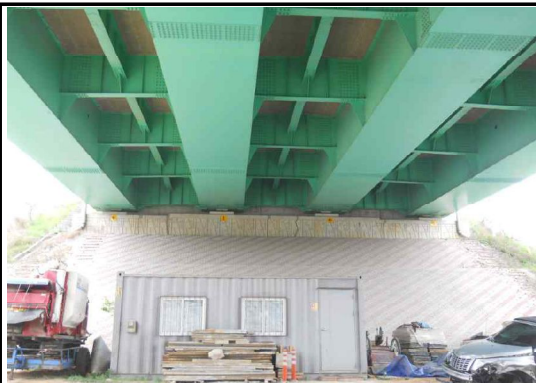
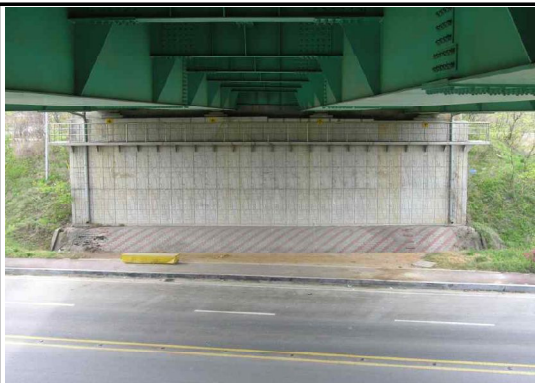
- ㉠ 교대의 형식은 역T형이며, 기초형식은 말뚝기초로 시공된 상태로 외관조사 결과 시
- 종점 교대 흙벽의 기 발생 손상에 대한 보수조치가 이루어진 것으로 조사되었다.

| 시점교대 전경 | 종점교대 전경 |

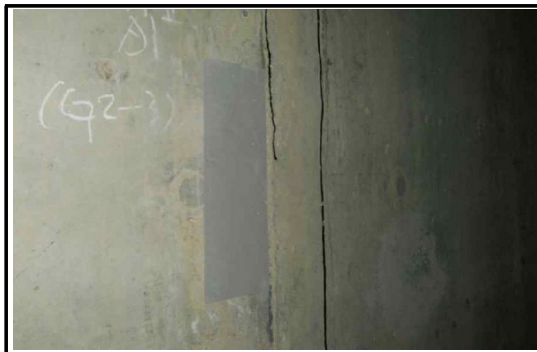
시점교대 흥벽 보수현황

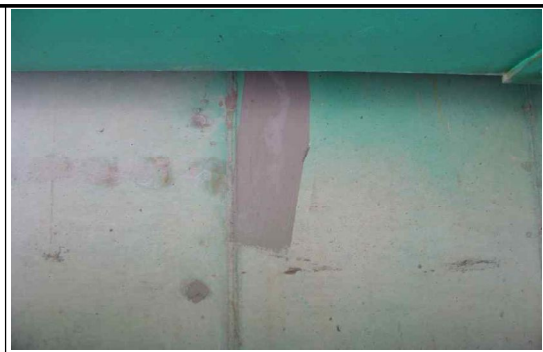
중점교대 흥벽 보수현황

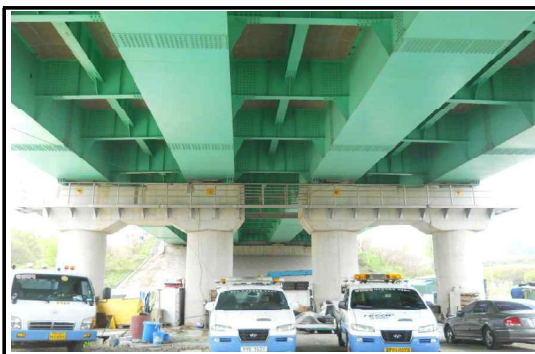
P1 전경

- ㉠ 교각의 형식은 라멘식이며 기초형식은 말뚝기초로 시공된 상태로 교각의 외관조사 결과 구조물의 안전성에 영향을 미칠만한 침하, 파손 등의 특별한 손상은 조사되지 않았다.
- ㉡ 기둥 및 코핑 및 기둥에는 폭 0.1~0.3mm 의 건조수축 및 온도변화에 의한 수직균열이 일부 발생된 상태이며, P4 코핑부에는 국부적인 백태가 발생된 것으로 조사되었다.
