## 제3장 현장조사 및 시험

송탄교(하행선)는 경기도 평택시 지제동에 위치한 교량으로써, 2005년에 준공되어 약 11년의 공용기간이 경과되었고, 국도 45호선에 위치하고 있다. 교량의 연장은 423.3m의 9경간 1종 시설물으로써, 상부구조는 강박스 거더(STB)형식 3~4련으로 시공되어 있으며, 하부구조는 교각 8기(라멘식형, 다주식형)와 교대 2기(역T형)로 구성되어 있다.

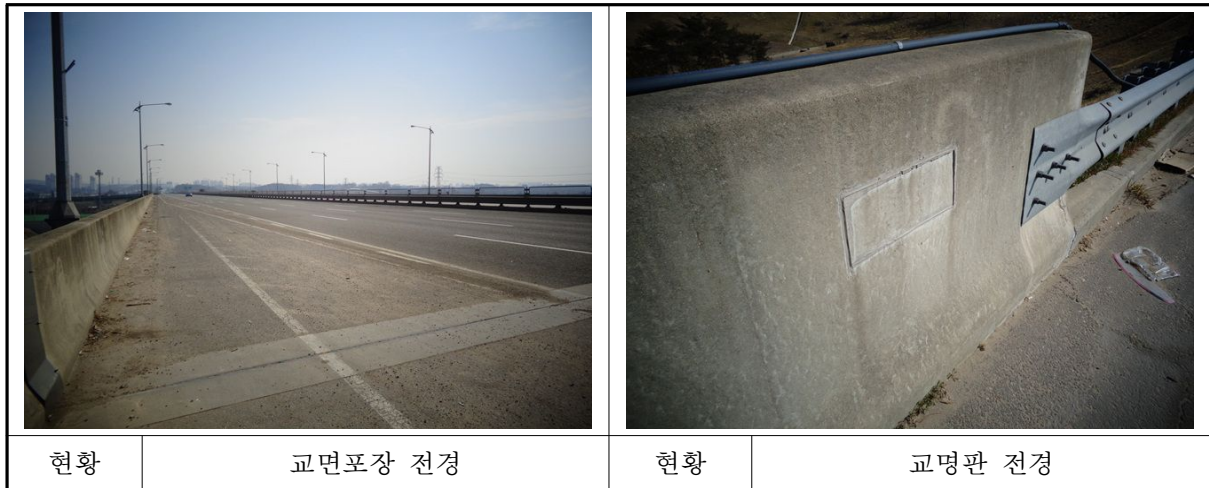
〈사진 3.2〉 교면포장 전경

본 교량의 교면은 아스콘 포장으로 시공되었으며, 외관조사결과 아스콘 균열, 소성변형, 포트홀, 파손, 패임, 토사퇴적 등이 발생된 것으로 조사되었다. 2015년 정밀점검 이후 포트홀 구간이 국부적인 보수가 실시된 것으로 추정되며, 정밀 시공이 이루어지지 않아 보수상태는 미흡한 것으로 판단된다. 바닥판하면에 포장부 누수로 인한 손상(균열부 백태)은 진전이 없는 것으로 판단되며, 교면포장에 발생한 기 손상부는 지속적인 관찰 후 진전시 아스콘 패칭, 실링 등의 조치가 필요하다.

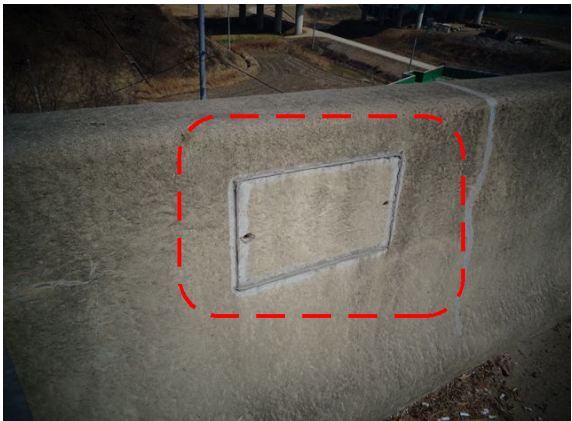
외관조사결과 방호벽 균열 및 망상균열, 균열/백태, 박리 및 파손, 교명판 유실 등의 손상이 조사되었고, 발생한 균열/백태 구간은 전차와 비교하여 신규손상이 일부 추가 발생하였다. 균열은 건조수축 및 수화열에 의한 비구조적 균열이며 0.3mm이상 균열은 주입보수 등의 조치가 필요하며, 0.3mm미만 균열 구간 및 균열/백태는 그 정도가 경미한 미세균열이므로, 즉각적인 보수조치 보다는 향후 손상의 진전 정도에 따라 일괄적인 표면보수를 실시하는 것이 바람직 할 것으로 판단되다. 텔리네이트, 교명판 유실은 외부 충격 등에 의한 것으로 사용성 확보를 위하여 교체 등의 조치가 필요하다. 기존 손상인 박리 및 파손은 외부 충격으로 인하여 발생한 손상으로 단면보수 등의 조치가 필요하다.

| 현황 | S1 교명판 유실 | 현황 | S3 텔리네이트 파손 |

| 대책 | 교체 | 대책 | 교체 |

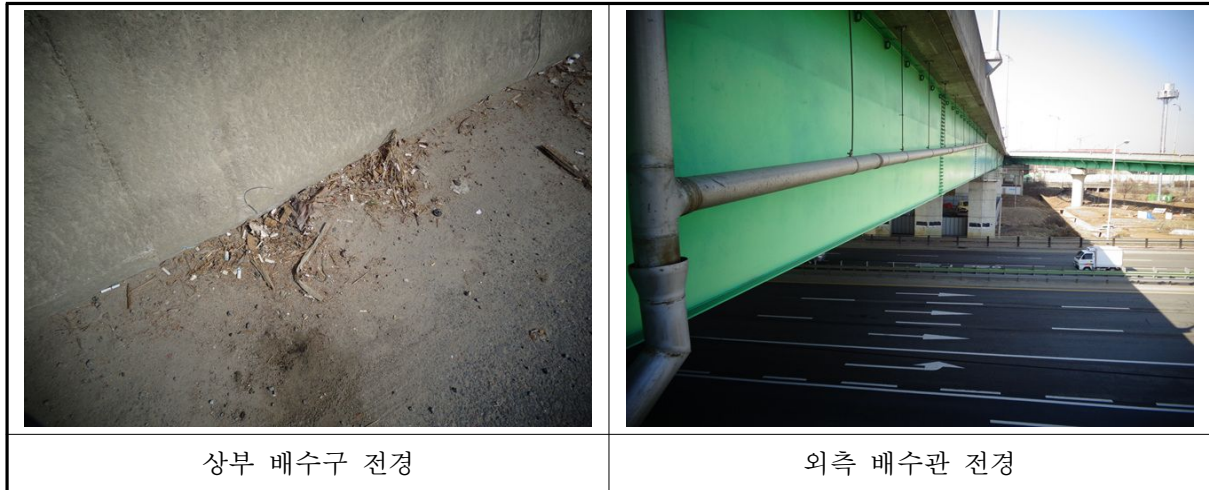
〈사진 3.6〉 배수시설 전경

외관조사결과 배수구 막힘, 배수관 탈락, 그레이팅 유실 등이 조사되었으며, 배수구 막힘은 전구간에 걸쳐 발생한 손상으로, 공용 중 반복적인 통행 차량에 의한 토사퇴적으로 이는 우천시 체수를 유발하여 차량 주행성 및 사용성에 문제가 될 수 있으므로 주기적인 배수구 청소가 필요한 상태이다. A1에 발생한 배수관 탈락은 강우시 교대 법면으로 우수가 유입되어 법면 토사유실 등의 손상의 발생 가능성이 존재하므로, 배수관 교체 등의 조치가 요구된다.

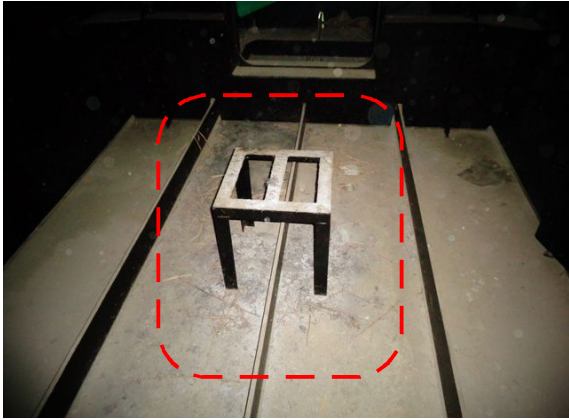
외관조사 결과 가로보 및 세로보는 손상이 없는 양호한 상태이며, 거더외부에 도장 긁힘, 점부식 등이 조사되었고, 거더내부 이물질퇴적, 노숙흔적, 화재흔적, 도장불량, 우수유입흔적, 도장들뜸 및 부식 등이 조사되었다. 기 발생된 도장손상(도장긁힘, 도장부식, 도장들뜸, 도장탈락)은 시공미흡 및 외부충격에 의한 손상으로 지속적인 관찰 후 진전시 재도장이 필요하며, 거더내부에 발생한 스플라이스부를 통한 우수유입은 청소 등의 정비가 필요하다. 이물질퇴적 및 화재흔적은 외부인 출입에 의한 손상으로 시건장치 체결을 통한 유지관리가 요망된다.

| 현황 | G1-S1 화재흔적 | 현황 | G1-S1 노수흔적 |

| 대책 | 청소 및 시건장치 설치 | 대책 | 청소 및 시건장치 설치 |

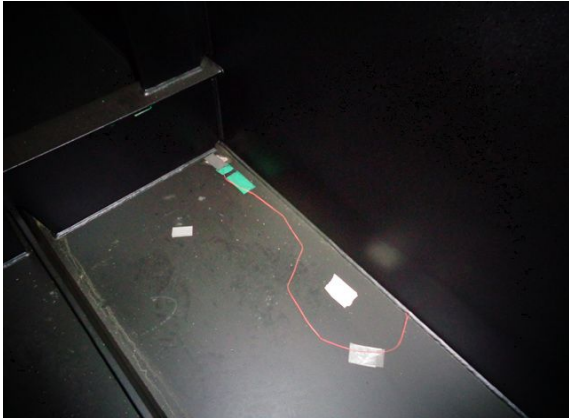
| 현황 | G2-S8 재하시험 게이지 미제거 | 현황 | A1, A2 출입문 시건장치 미설치 |

| 대책 | 정비 | 대책 | 시건장치 설치 |

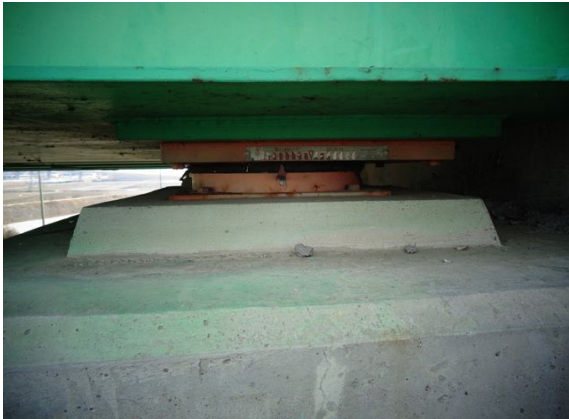
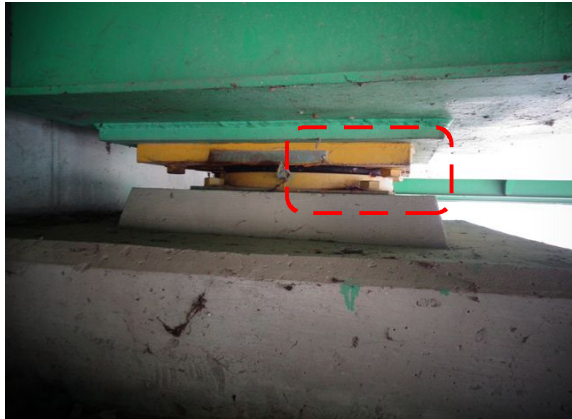
외관조사결과 본체 파손, 편기 등의 손상은 조사되지 않았으나, A1에서 신장량 다소 부족이 발생하였고, 국부적인 받침장치 부식, 받침콘크리트 및 무수축물탈 균열, 콘크리트 파손 등이 조사되었다. 기 손상부는 공용기간 증가 및 건조수축에 의한 손상으로 주의관찰 후 손상의 진전시 표면처리, 재도장 등의 조치가 요망되며, 특히, P6-SH1 무수축물탈 탈락 구간은 원심 작용시 파손 형태와 다른 형상으로, 시공 미흡으로 인한 손상으로 추정되며, 단면보수 등의 조치가 요구된다. A1의 이동량 부족은 받침장치 관리대장 등을 만들어 지속적인 진전여부 확인 후 무수축물탈 파손 등의 손상이 발생할 시, 받침장치 프리셋팅, 교체 등의 조치가 요구된다.

| 현황 | A1-SH1~8 이동량 부족 | 현황 | A1-SH1~8 이동량 부족 |

받침장치의 이동량 검토결과, A1을 제외한 모든 받침에서 여유량을 확보하고 있는 것으로 검토되었다. A1의 SH1~SH8은 신장시 여유량이 부족하나, 여유량 부족으로 인한 손상(무수축물탈 파손) 등의 손상은 현재 없는 것으로 판단된다. A1의 받침장치 관리대장 등을 만들어 지속적인 확인 후, 무수축물탈 파손 등의 손상이 발생할 시, 받침장치 프리셋팅, 교체 등의 조치가 요구된다.

| 대책 | 지속적 관찰 | 대책 | 지속적 관찰 |

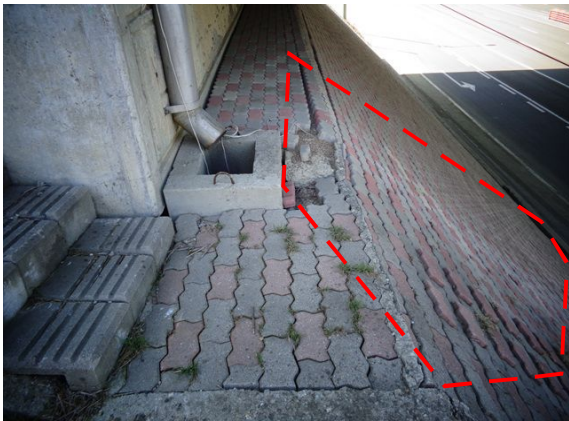
교대 및 교각은 0.3mm미만 균열, 0.3mm이상 균열 및 망상균열, 콘크리트 파손, 철근노출, 재료분리, 범면침하, 범면 하단부 밀림 등이 발생한 상태로 확인되었다. 균열 및 망상균열은 시공초기 건조수축에 의한 비구조적 균열로 주의관찰이 요망되나, 폭 0.3mm이상의 균열은 주입보수 등의 조치가 필요하다. 기존 손상인 철근노출, 재료분리 등의 손상은 주기적인 관찰이 필요하며, 손상부 규모가 미미하므로 현 상태에서의 보수조치 보다는 향후 손상의 진전시 단면보수, 표면처리 등의 조치가 요구된다. 금회 조사된 범면유실 및 범면 하단부 밀림 구간은 우수유입 및 시공시 정밀시공이 시행되지 않은 것으로 판단되며, 주기적인 관찰로 진행여부 확인 후 되메우기 등의 조치가 필요하다.

| 현황 | A2 법면 유실 및 하단부 밀림 | 현황 | A2 법면 유실 및 하단부 밀림 |

| 대책 | 지속적 관찰 후 조치(되메우기) | 대책 | 지속적 관찰 |

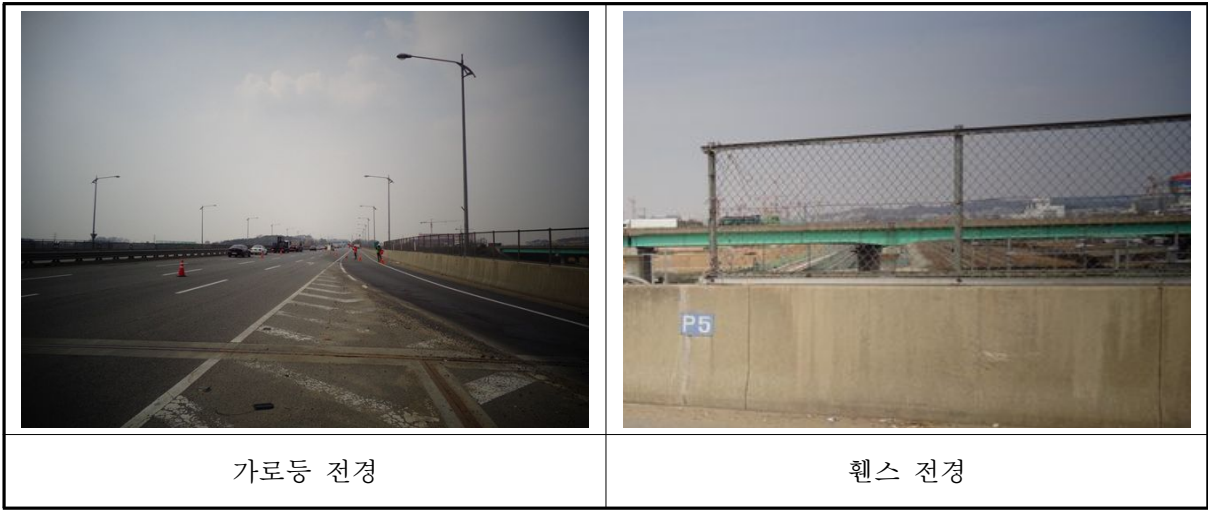
〈사진 3.19〉 부대시설 전경

부대시설 외관조사 결과, 휀스는 손상이 없는 양호한 상태로 조사되었고, S1 가로등 기울음이 발생하였다. 가로등 기울음 손상은 시공불량에 의한 손상으로 전진시 교면포장으로 전도되어 주행차량에 사고 발생 가능성이 존재하므로, 재설치 등의 정비가 필요하다.

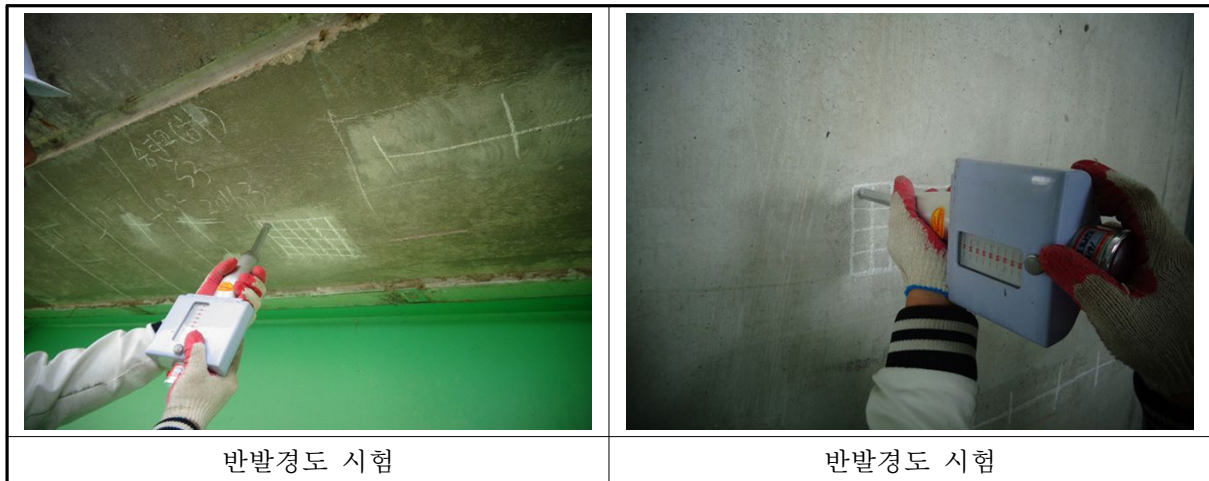
〈사진 3.21〉 반발경도 측정 현황

반발경도 시험을 통한 콘크리트 압축강도 평가결과, 상부구조의 경우 28.8~32.0MPa, 하부구조의 경우 24.5~28.1MPa로 측정되었다.

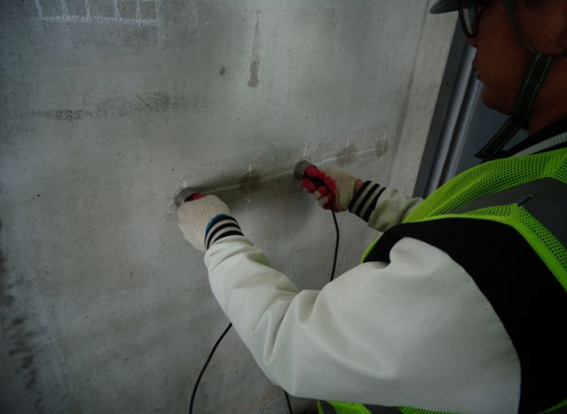
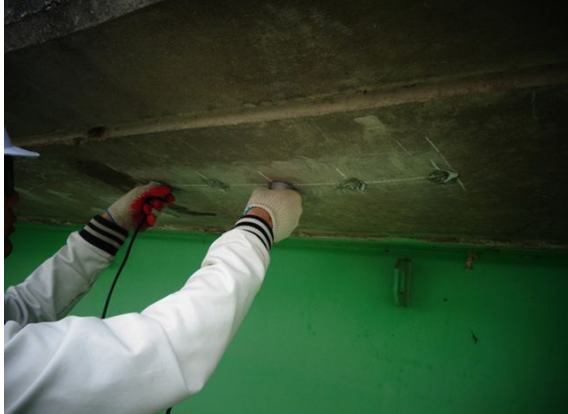
<사진 3.22> 초음파시험 측정 현황

본 과업대상 구조물의 초음파속도를 이용한 콘크리트 압축강도 추정결과 상부구조의 경우 28.0~29.5MPa, 하부구조의 경우 24.2~27.7MPa로 측정되었다. 각 설계기준 강도인 27MPa, 24MPa를 상회하여 초음파속도법에 따른 콘크리트 강도는 양호한 것으로 분석되었다.

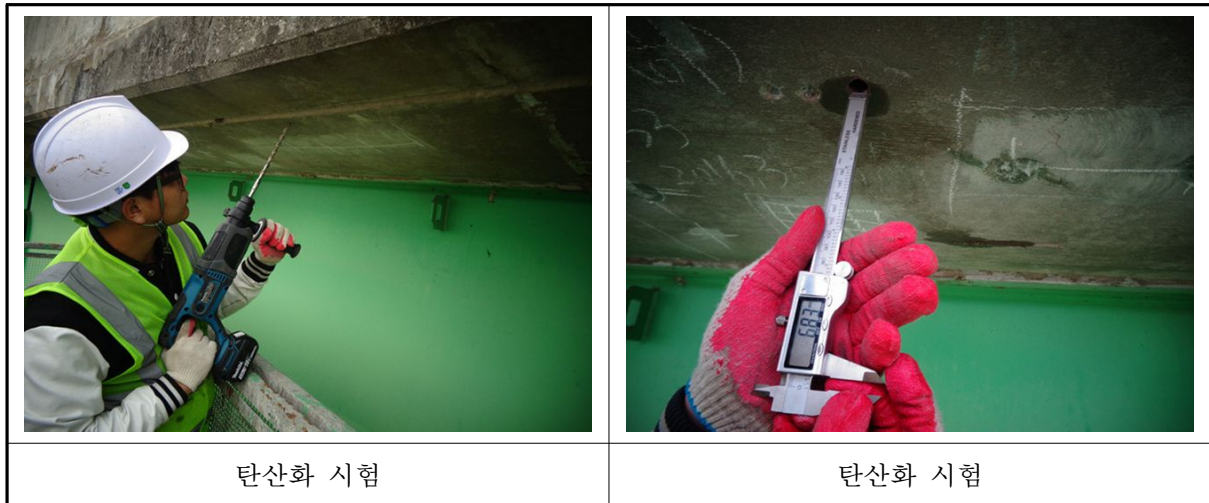
〈사진 3.24〉 탄산화 현황

탄산화 시험결과, 상부구조의 탄산화 깊이는 5.5mm~7.2mm, 하부구조의 경우 5.9mm~6.5mm로 측정되었다. 탄산화 잔여깊이 30mm이상으로 탄산화 상태등급 a등급으로 탄산화에 의한 철근부식 가능성이 없는 양호한 상태로 분석되었다.

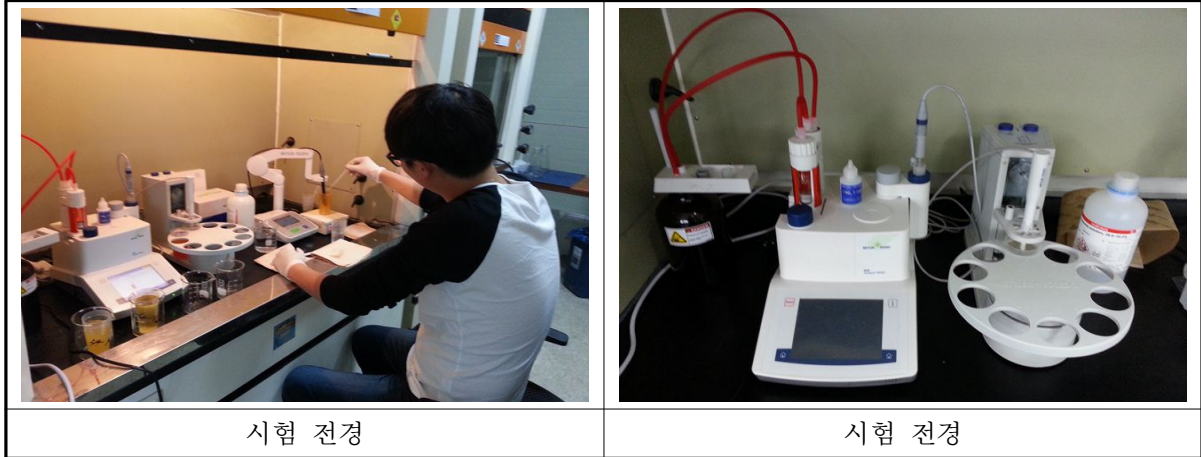
〈사진 3.25〉 염화물 함유량시험 현황 (시험실 제공)

시험결과, S9 바닥판 상면과 A1 전면, P2 기둥부에서 모두 A등급(염화물에 의한 부식이 발생할 우려 없음)으로 분석되었다.

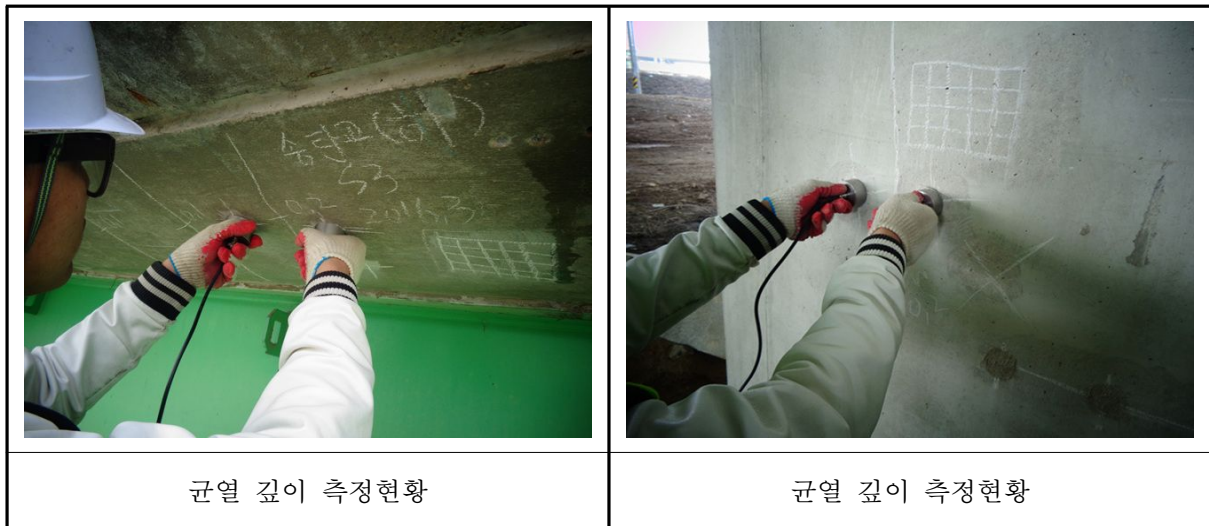
〈사진 3.26〉 균열 깊이 측정현황

하부구조 교각 구체에 발생된 균열(cw=0.2mm이상)에 대하여 측정을 실시하였고, 결과는 아래와 같이 나타났으며, 균열 깊이의 정도를 비교하기 위해서 실측 피복두께와 함께 표시 하였다.

균열 깊이 측정결과, 측정부위의 균열 깊이는 콘크리트 피복두께 이하로 나타나 양호한 상태로 측정되었다.

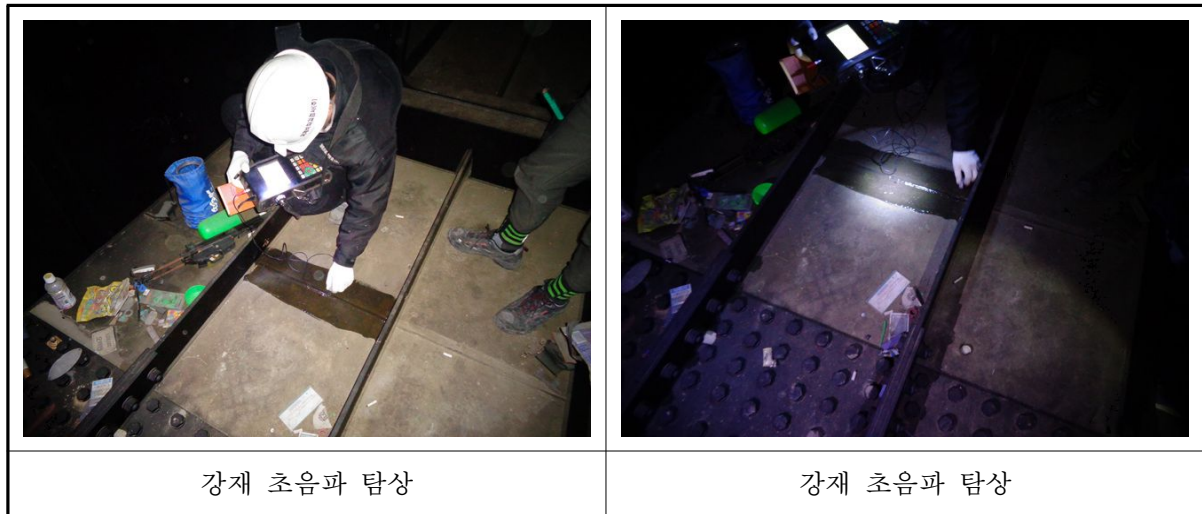
〈사진 3.27〉 강재 초음파탐상시험 현황

본 과업대상 구조물의 용접부 강재 초음파 탐상시험 결과, 결함 등급은 1등급으로 조사되어 양호한 것으로 판단된다.
