**2016년 상반기**  
**시특법 및 특정관리대상 시설물 정기점검용역**  
**정 기 점 검 보 고 서**  
**[ 1·2종 시설물 ]**

2016. 02.

여 주 시 청

(주)명성엔지니어링

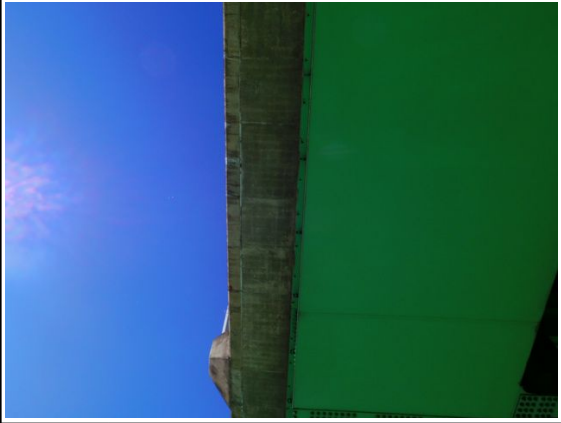
| 위 치 | S1 | 위 치 | S1 |

바닥판 하면의 경우 기존 손상인 누수에 의한 백태 등이 조사되었으며, 기 손상부는 내구성 확보 차원의 표면처리 등의 조치가 요구된다.

| 현 황 | 백태 | 현 황 | 백태 |

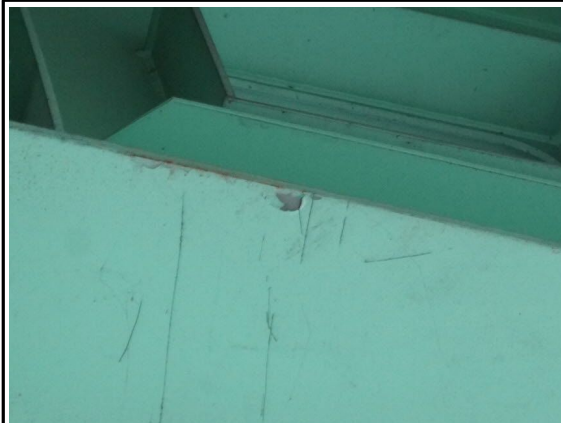
| 위 치 | 가로보 |

거더 및 가로보의 경우 기존 손상인 도장 손상 및 스폴라이스부 누수흔적 등이 조사되었고, 기 손상부는 내구성 확보 차원의 재도장, 청소 등의 정비가 요구된다.

| 현 황 | 도장 손상 |

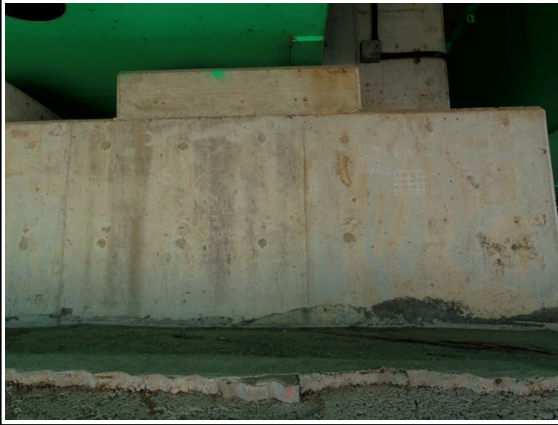
| 위 치 | A2 | 위 치 | A2 |

교대 및 교각의 외관조사결과 기 손상인 굽힘, 법면 블록 탈락 및 유실 등의 손상이 조사되었고, 현재 진전은 미미한 상태로 확인되었다. 기 손상부는 내구성 및 사용성 확보 차원의 표면처리, 법면 블록 설치 등의 조치가 요구된다.

| 현 황 | 법면 블록 탈락 및 유실 | 현 황 | 굽힘 |

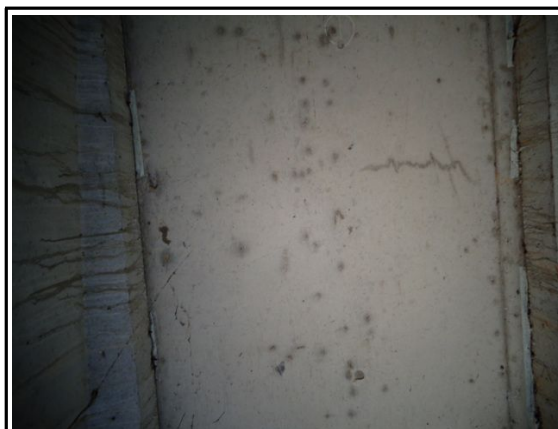
| 위 치 | S1 |

바닥판 하면의 경우 기존 손상인 폭 0.3mm미만 균열 등이 조사되었으며, 기 손상부는 내구성 확보 차원의 표면처리 등의 조치가 요구된다.

| 현 황 | 0.3mm미만 균열 |

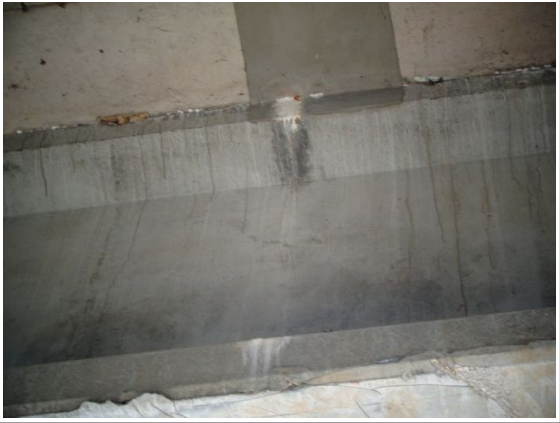
| 위 치 | S1 | 위 치 | S1 |

거더의 경우 기존 손상인 인양홀 주변 파손, 백태, 거푸집 미제거 등이 조사되었으며, 기 손상부는 내구성 확보 차원의 표면처리, 단면보수 등의 조치가 요구된다.

| 현 황 | 인양홀 주변 파손 | 현 황 | 백태 |

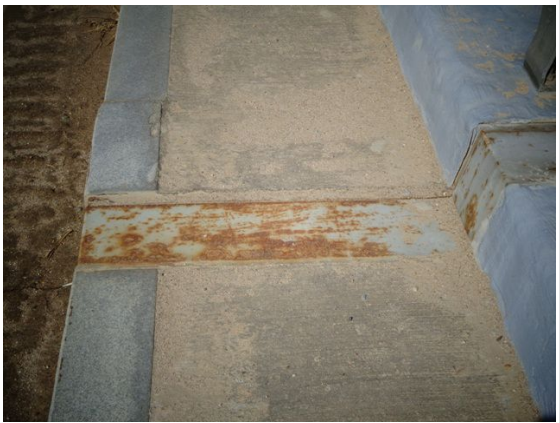
| 위 치 | A1 | 위 치 | P2 |

신축이음의 외관조사 결과, 일부 구간에서 후타재 균열, 본체 토사퇴적, 차수판 부식 등의 손상이 발생 하였으며, 현재 진전은 미미한 상태로 확인되었다. 기 손상부는 지속적인 주의관찰 후 진전시 표면처리, 청소 등의 조치가 필요하다.

| 현 황 | 후타재 균열 | 현 황 | 차수판 부식 |

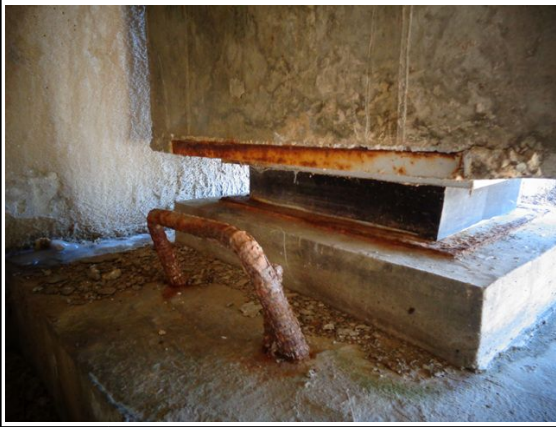
| 위 치 | A1-SH4 | 위 치 | A1-SH5 |

받침장치의 외관조사 결과 일부 구간에서 받침 콘크리트 균열, 탄성받침 들뜸, 플레이트 부식 등의 손상이 조사되었고, 기 손상부는 내구성 확보 차원의 표면처리, 재도장 등의 조치가 필요하다.

| 현 황 | 탄성 받침 들뜸 | 현 황 | 플레이트 부식 |

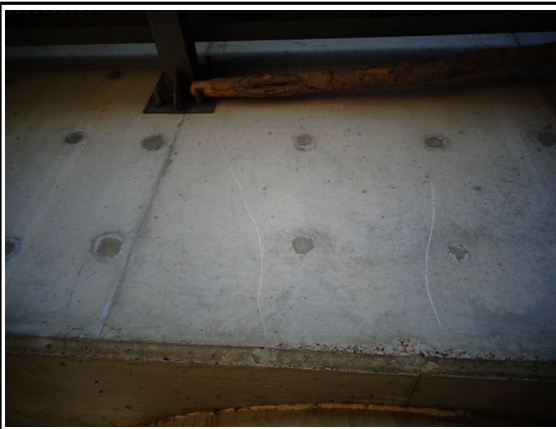
| 위 치 | P1 | 위 치 | P2 |

교대 및 교각의 외관조사결과 기 손상인 폭 0.3mm미만 균열 및 망상균열 등의 손상이 조사되었고, 현재 진전은 미미한 상태로 확인되었다. 기 손상부는 내구성 확보 차원의 표면처리 등의 조치가 요구된다.

| 현 황 | 망상균열 | 현 황 | 코핑부 0.3mm미만 균열 |

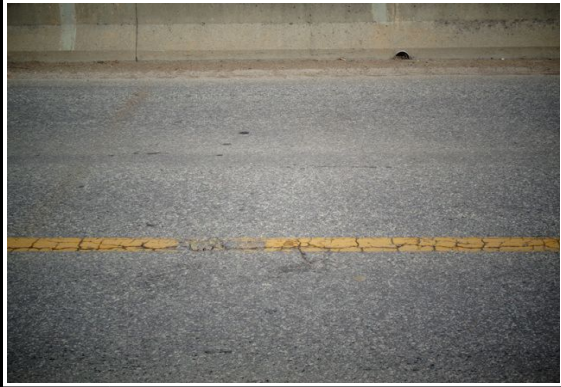
| 위 치 | S4 | 위 치 | S7 |

아스팔트 포장으로 점검결과, 아스콘 균열 등의 손상이 조사 되었고, 기 손상 부는 사용성 확보 차원의 아스콘 실링 등의 정비가 요구된다.

| 현 황 | 아스콘 균열 | 현 황 | 아스콘 균열 |

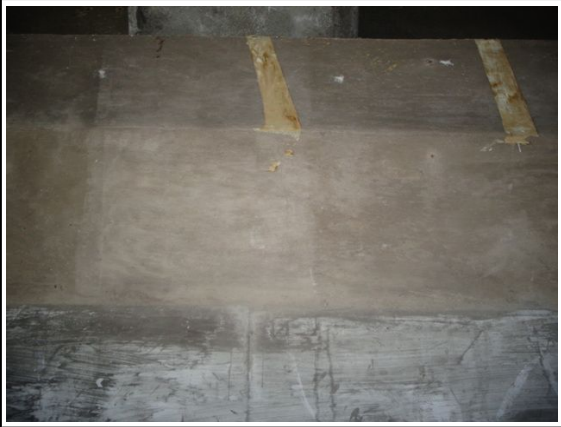
| 위 치 | S5 |

바닥판 하면의 경우 기존 손상인 폭 0.3mm미만 균열 등이 조사되었으며, 기 손상부는 내구성 확보 차원의 표면처리 등의 조치가 요구된다.

| 현 황 | 0.3mm미만 균열 |

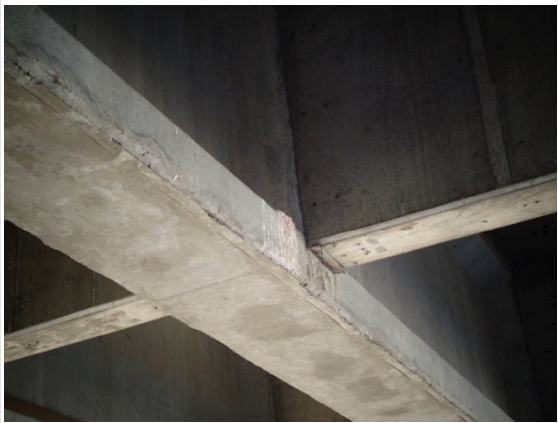
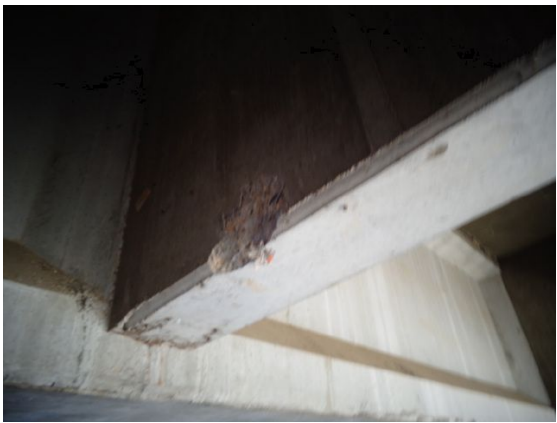
| 위 치 | S7 | 위 치 | S1 |

거더의 경우 기존 손상인 거더 이물질퇴적, 가로보 파손, 재료분리 등의 손상이 조사되었으며, 기 손상부는 내구성 확보 차원의 표면처리, 단면보수, 정비 등의 조치가 요구된다.

| 현 황 | 거더 이물질 퇴적 | 현 황 | 가로보 파손 |

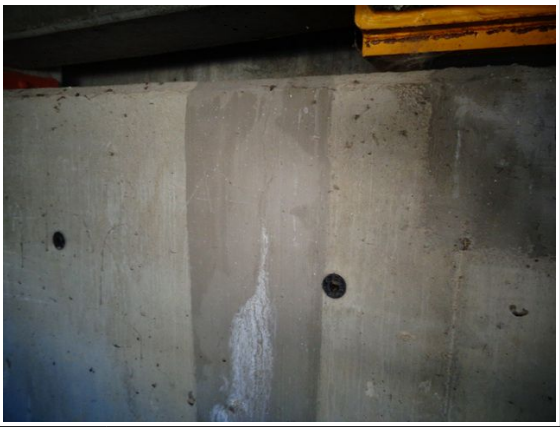
| 위 치 | P1 | 위 치 | A2 |

교대 및 교각의 외관조사결과 기 손상인 폭 0.3mm미만 균열 및 재료분리 등의 손상이 조사되었고, 현재 진전은 미미한 상태로 확인되었다. 기 손상부는 내구성 확보 차원의 표면처리 등의 조치가 요구된다.

| 현 황 | 재료분리 | 현 황 | 0.3mm미만 균열 |

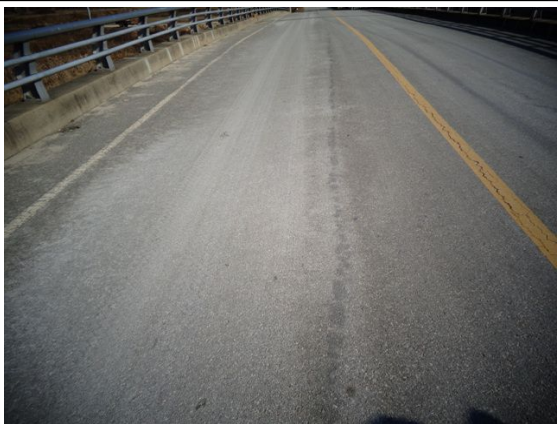
| 위 치 | S1 | 위 치 | S3 |

아스팔트 포장으로 점검결과, 아스콘 균열 및 망상균열, 라벨링 등의 손상이 조사 되었고, 손상부는 사용성 확보 차원의 아스콘 실링 등의 정비가 요구된다.

| 현 황 | 망상균열 | 현 황 | 라벨링 및 균열 |

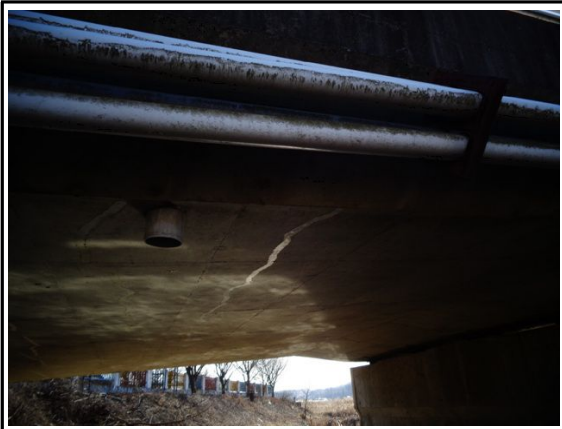
| 위 치 | S1 |

일부 구간에서 배수관 길이부족이 조사되었고, 주의관찰이 요구된다.

| 현 황 | 배수관 길이부족 |

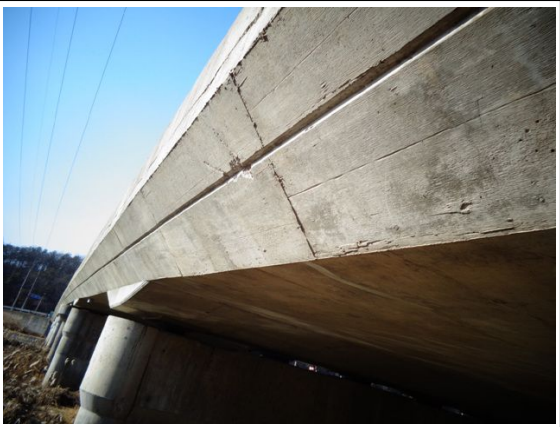
| 위 치 | S7 | 위 치 | S7 |

바닥판 하면의 경우 기존 손상인 측면 열화, 파손 등이 조사되었으며, 기 손상부는 내구성 확보 차원의 단면보수 등의 조치가 요구된다.

| 현 황 | 측면 열화 | 현 황 | 파손 |

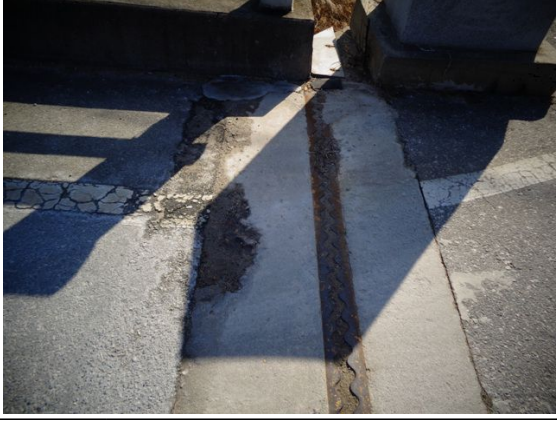
| 위 치 | A1 | 위 치 | A1 |

신축이음의 외관조사 결과, 일부 구간에서 차수판 변형 및 파손, 후타재 파손, 박리 등의 손상이 발생 하였으며, 현재 진전은 미미한 상태로 확인되었다. 기 손상부는 지속적인 주의관찰 후 진전시 단면보수, 정비 등의 조치가 필요하다.

| 현 황 | 차수판 변형 및 파손 | 현 황 | 후타재 파손 |

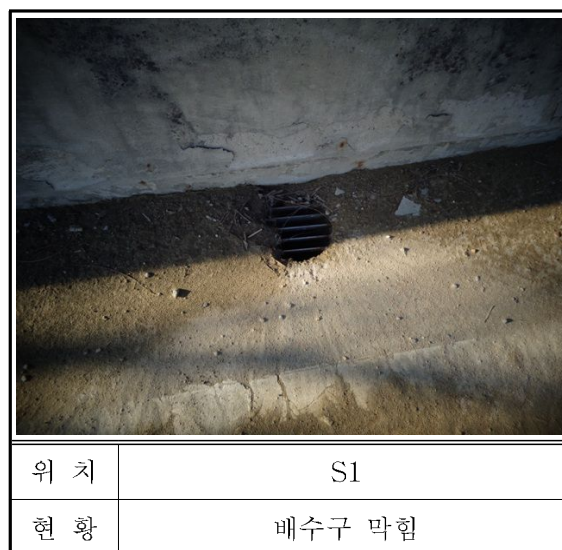
점검결과, 배수시설은 손상이 없는 양호한 상태로 조사되었다.

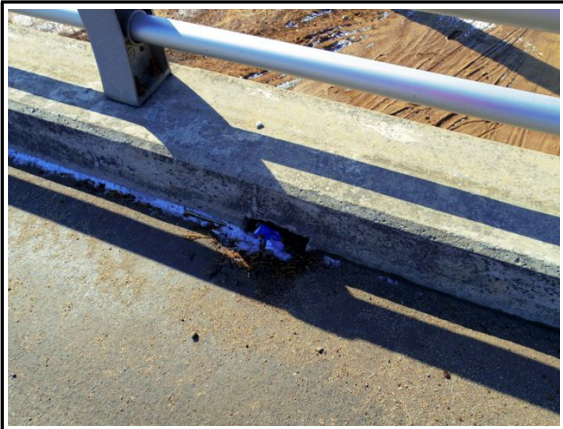
| 위 치 | S10 |

일부 구간에서 배수구 막힘이 조사되었고, 청소 등의 정비가 요구된다.

| 현 황 | 배수구 막힘 |

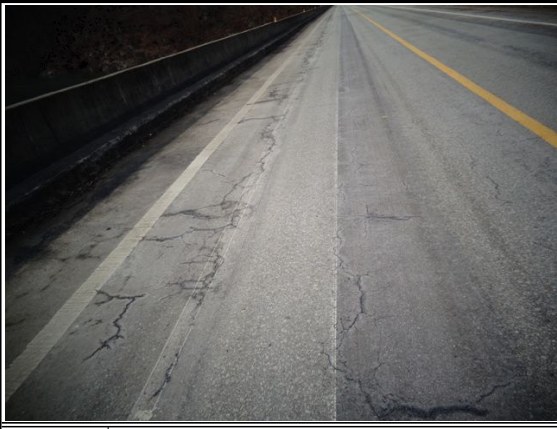
| 위 치 | S10 | 위 치 | S10 |

아스팔트 포장으로 점검결과, 아스콘 균열, 포트홀 등이 조사되었다. 기 손상부는 사용성 확보 차원의 아스콘 팻칭 등의 조치가 요구된다.

| 현 황 | 아스콘 균열 | 현 황 | 포트홀 |

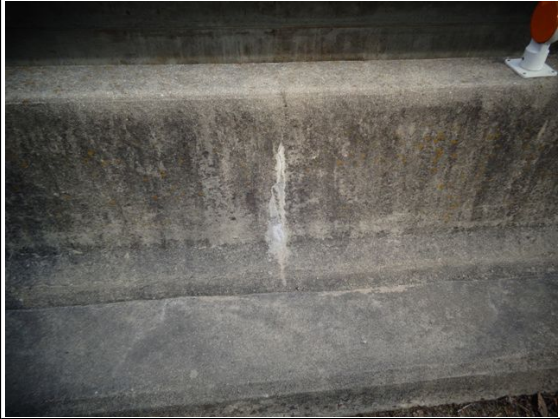
| 위 치 | S1 | 위 치 | S1 |

방호벽의 외관조사 결과, 일부 구간에서 균열 및 백태, 파손 등이 조사되었고, 기 손상부는 내구성 확보 차원의 표면처리 등의 조치가 필요하다.

| 현 황 | 균열 및 백태 | 현 황 | 콘크리트 파손 |

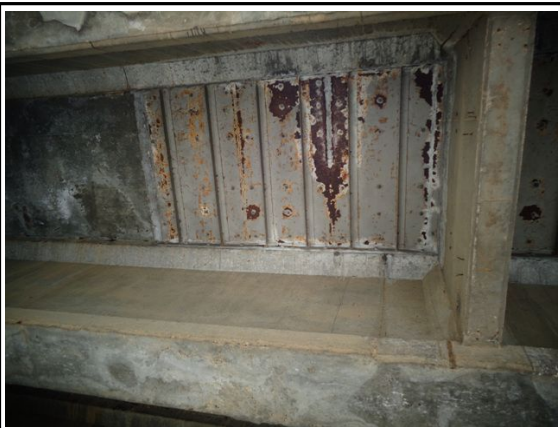
| 위 치 | S18 | 위 치 | S18 |

바닥판 하면의 경우 기존 손상인 강판 부식, 피복두께 부족에 의한 철근노출 등이 조사되었으며, 기 손상부는 내구성 확보 차원의 채도장, 단면보수, 방청 등의 조치가 요구된다.

| 현 황 | 강판 부식 | 현 황 | 철틸레버 철근노출 |

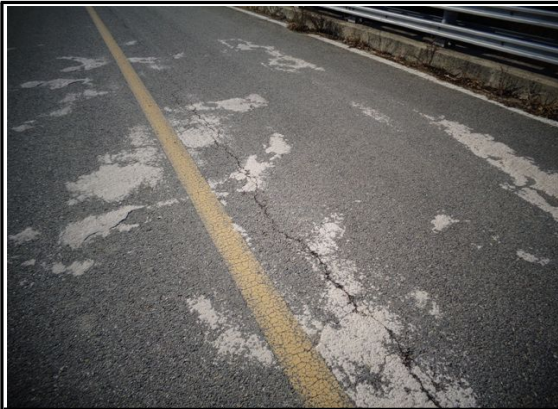
| 위 치 | S1 | 위 치 | S1 |

아스팔트 포장으로 점검결과, 아스콘 균열, 폐콘크리트 적치 등이 조사되었다. 기 손상부는 사용성 확보 차원의 아스콘 보수가 필요하며, 폐콘크리트 적치는 정비가 요망된다.

| 현 황 | 아스콘 균열 | 현 황 | 폐콘크리트 적치 |

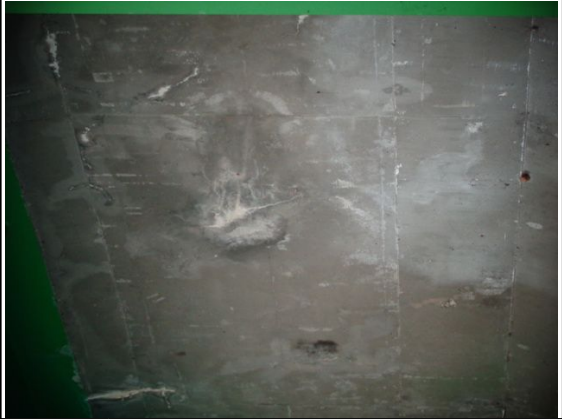
| 위 치 | 난간 | 위 치 | 바닥판하면 S3 |

바닥판 하면의 점검결과, 일부구간에서 균열 및 백태, 망상균열, 부식흔적 등이 조사되었다. 기 손상부는 기존손상으로 손상의 진전이 미미하므로 주의관찰 후, 표면처리, 단면보수 등의 조치가 요망된다.

| 현 황 | 전경 | 현 황 | 균열 및 백태 |

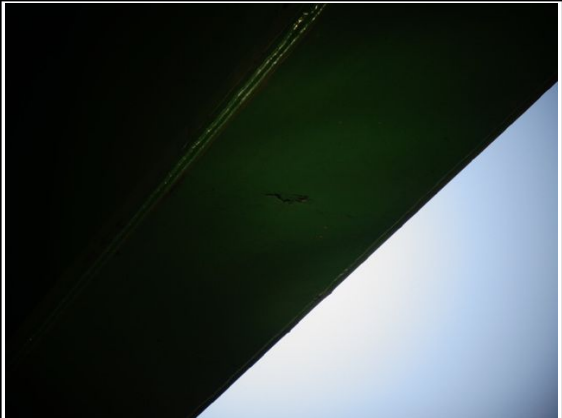
| 위 치 | 바닥판하면 S3 | 위 치 | 거더 S3-G1 |

강-I형 거더의 점검결과, 일부 도장손상이 발생하였고, 주의관찰이 요망된다.

| 현 황 | 부식흔적 | 현 황 | 도장박리 |

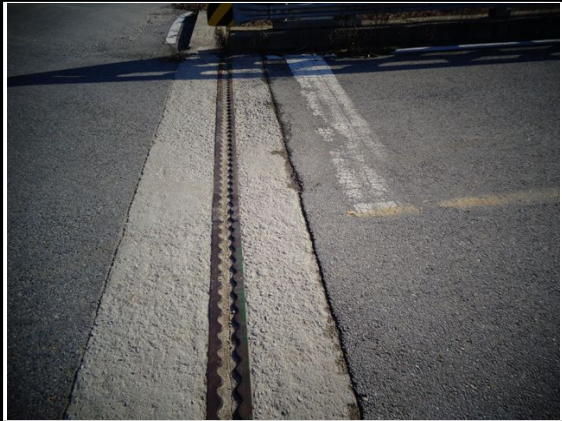
| 위 치 | A2 | 위 치 | A2 |

신축이음은 모노셀 조인트로 시공되어 있으며, 소요의 유간을 확보하고 있는 상태이다. 점검결과, 후타재 콘크리트 마모가 발생하였으며, 현재 진전은 미미한 상태로 확인되었다. 기 손상부는 지속적인 주의관찰 후 보수를 실시하는 것이 바람직하다.

| 현 황 | 후타재 마모 | 현 황 | 신축이음 전경 |
