# (구)남한강교 외관조사망도 바닥판 상면 S1

| 001 | (구)남한강교 정기점검 | 발주처 | 경기도여주시 | 용역사 | (주)명성엔지니어링 | 도면명 | 바닥판 상면 S1 | 도번 | 01 |

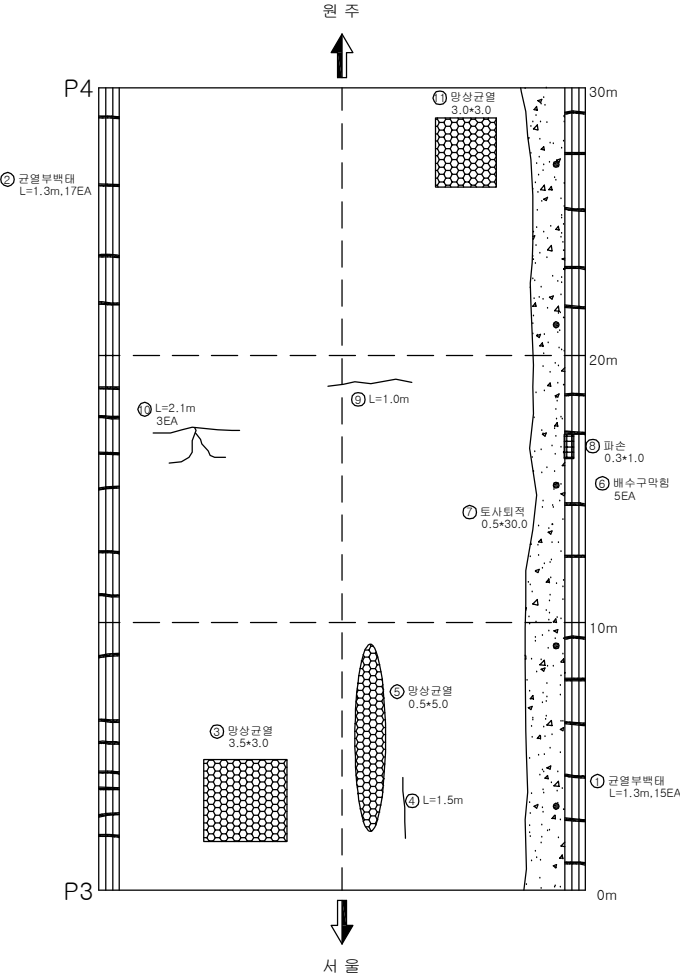
# (구)남한강교 외관조사망도 바닥판 상면 S5

| 번호 | 손상 내용 | 손상 규모 | | | | 단위 | 비고 |
|---|---|---|---|---|---|---|---|
| 1 | 균열부백태 | | 1.30 | 18 | 23.40 | m | |
| 2 | 균열부백태 | | 1.30 | 15 | 19.50 | m | |
| 4 | 아스콘 균열 | | 4.30 | 1 | 4.30 | m | |
| 6 | 아스콘 균열 | | 10.00 | 1 | 10.00 | m | |
| 7 | 아스콘 망상균열 | 2.0 | 3.00 | 1 | 6.00 | m <sup>3</sup> | |

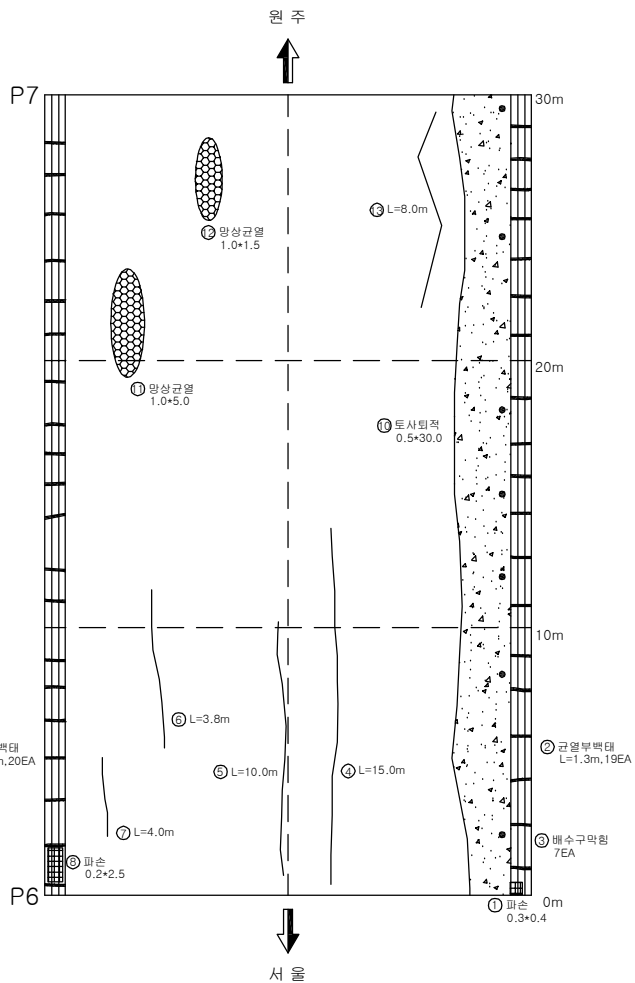
(구)남한강교 외관조사망도 바닥판 상면 S8

| 번호 | 손상 내용 | 손상 규모 | | | | 단위 | 비고 |
|---|---|---|---|---|---|---|---|
| 1 | 균열부백태 | | 1.30 | 16 | 20.80 | m | |
| 3 | 아스콘 균열 | | 30.00 | 1 | 30.00 | m | |
| 5 | 아스콘 균열 | | 30.00 | 1 | 30.00 | m | |
| 6 | 균열부백태 | | 1.30 | 21 | 27.30 | m | |
| 8 | 아스콘 망상균열 | 2.00 | 8.00 | 1 | 16.00 | m <sup>2</sup> | |

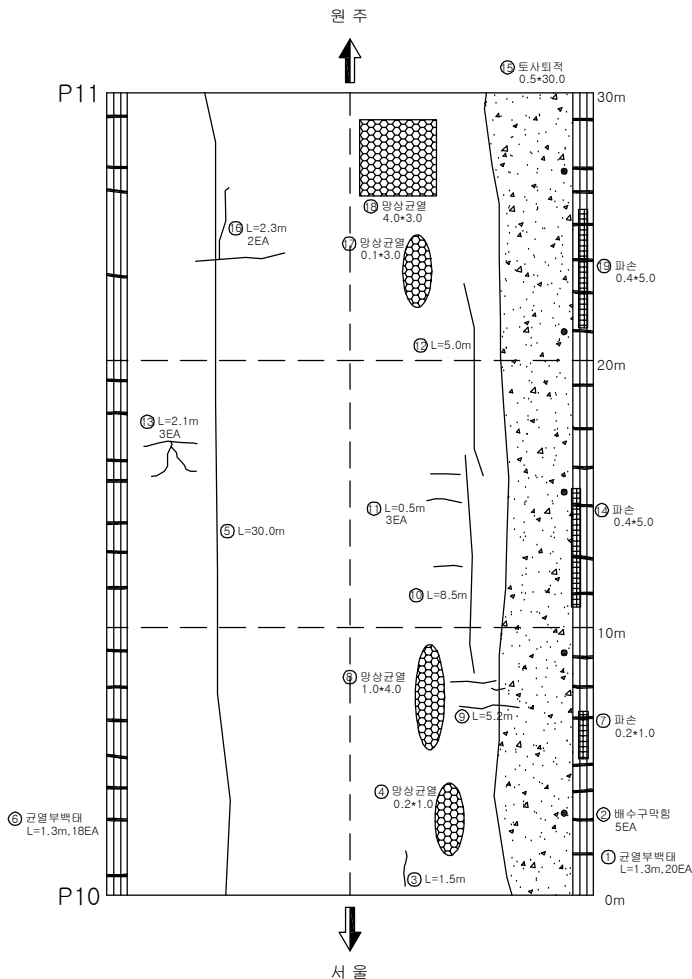
# (구)남한강교 외관조사망도 바닥판 상면 S12

| 번호 | 손상 내용 | 손상 규모 | | | | 단위 | 비고 |
|---|---|---|---|---|---|---|---|
| 1 | 균열부백태 | | 1.3 | 18 | 23.40 | m | |
| 3 | 아스콘 망상균열 | 0.2 | 0.4 | 1 | 0.08 | m <sup>2</sup> | |
| 4 | 아스콘 망상균열 | 2.0 | 2.0 | 1 | 4.00 | m <sup>2</sup> | |
| 5 | 아스콘 균열 | | 30.0 | 1 | 30.00 | m | |

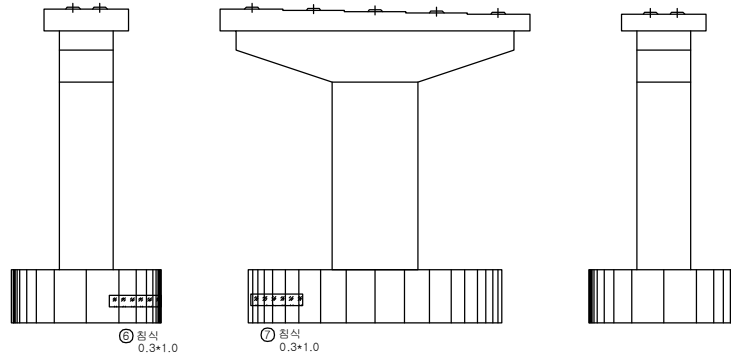
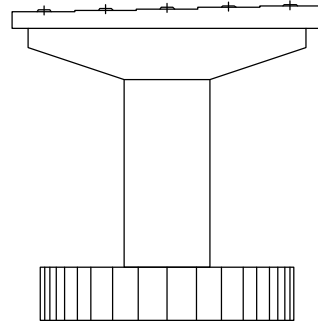
| 번호 | 손상내용 | 손상규모 | | | | 단위 | 비고 |
|---|---|---|---|---|---|---|---|
| 1 | 균열(Cw=0.3mm 이상) | | 0.7 | 1 | 0.70 | m | |
| 2 | 균열(Cw=0.3mm 이상) | | 0.7 | 1 | 0.70 | m | |
| 3 | 균열(Cw=0.3mm 이상) | | 0.7 | 1 | 0.70 | m | |
| 4 | 균열(Cw=0.3mm 미만) | | 0.7 | 1 | 0.70 | m | |
| 5 | 균열(Cw=0.3mm 이상) | | 0.7 | 1 | 0.70 | m | |
| 8 | 균열(Cw=0.3mm 미만) | | 0.7 | 1 | 0.70 | m | |
| 9 | 균열(Cw=0.3mm 미만) | | 0.7 | 1 | 0.70 | m | |
| 10 | 균열(Cw=0.3mm 미만) | | 0.7 | 2 | 1.40 | m | |

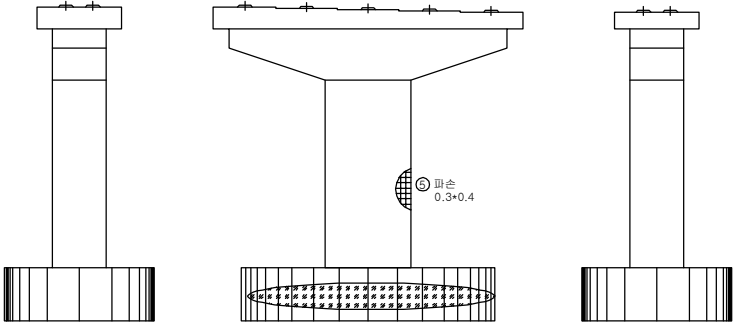
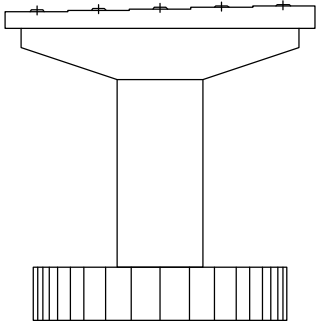
(구)남한강교 외관조사망도 교각 P5

| 번호 | 손상 내용 | 손상 규모 | | | | 단위 | 비고 |
|---|---|---|---|---|---|---|---|
| 1 | 균열(Cw=0.3mm 미만) | | 0.7 | 1 | 0.70 | m | |
| 2 | 균열(Cw=0.3mm 미만) | | 0.4 | 1 | 0.40 | m | |
| 3 | 균열(Cw=0.3mm 이상) | | 0.7 | 1 | 0.70 | m | |
| 4 | 균열(Cw=0.3mm 미만) | | 0.7 | 1 | 0.70 | m | |
| 7 | 균열(Cw=0.3mm 미만) | | 0.7 | 1 | 0.70 | m | |
| 8 | 균열(Cw=0.3mm 미만) | | 0.5 | 1 | 0.50 | m | |

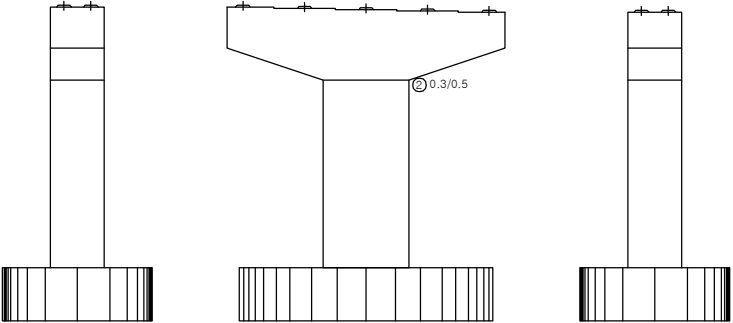
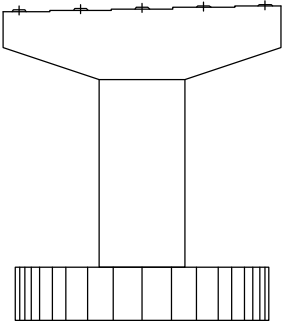
| 번호 | 손상내용 | 손상규모 | | | | 단위 | 비고 |
|---|---|---|---|---|---|---|---|
| 2 | 균열(Cw=0.3mm 이상) | | 0.5 | 1 | 0.50 | m | |
| 3 | 망상균열부 벽태 | 0.3 | 0.5 | 1 | 0.15 | m <sup>2</sup> | |

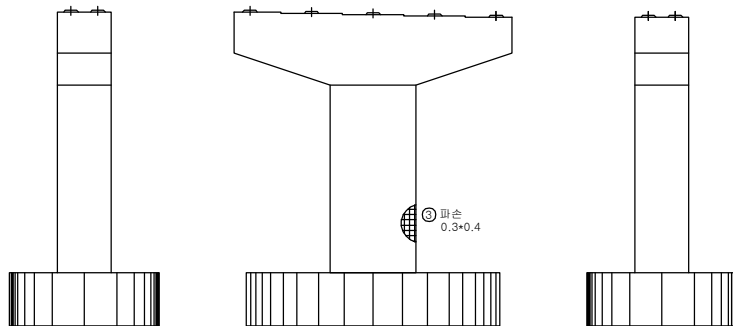
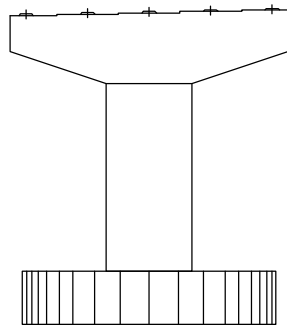
| 번호 | 손상내용 | 손상규모 | | | | 단위 | 비고 |
|---|---|---|---|---|---|---|---|
| 1 | 균열(Cw=0.3mm미만) | | 0.7 | 5 | 3.50 | m | |
| 2 | 균열(Cw=0.3mm미만) | | 0.5 | 2 | 1.00 | m | |
| 4 | 균열(Cw=0.3mm미만) | | 0.7 | 8 | 5.60 | m | |

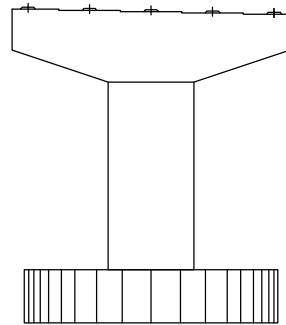
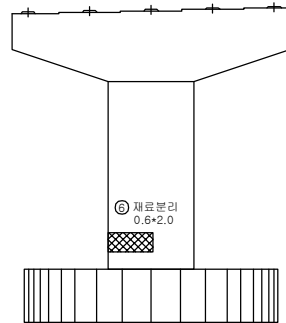
| 번호 | 손상 내용 | 손상 규모 | | | | 단위 | 비고 |
|---|---|---|---|---|---|---|---|
| 1 | 받침부식 | | | 10 | 10 | ea | |
| 2 | 균열(Cw=0.3mm미만) | | 0.7 | 6 | 4.20 | m | |
| 3 | 균열(Cw=0.3mm미만) | | 0.7 | 1 | 0.70 | m | |
| 4 | 균열(Cw=0.3mm미만) | | 0.7 | 8 | 5.60 | m | |

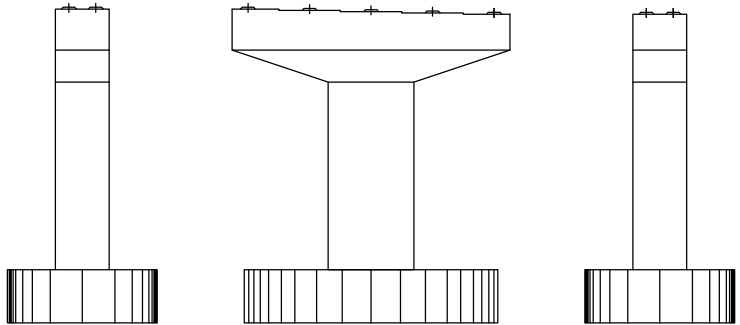
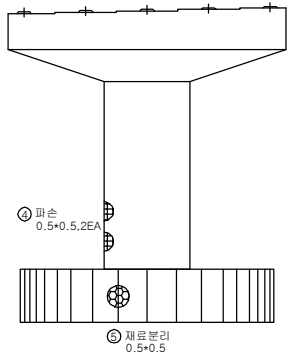
(구)남한강교 외관조사망도 교각 P9

| 번호 | 손상 내용 | 손상 규모 | | | | 단위 | 비고 |
|---|---|---|---|---|---|---|---|
| 1 | 강관부식 및 내부콘크리트 열화 | 24.8 | 1.55 | 1 | 38.44 | m <sup>3</sup> | |

| A2측 | | | | | | ㉔ 방침물탈파손<br>0.5*0.5, 7EA |

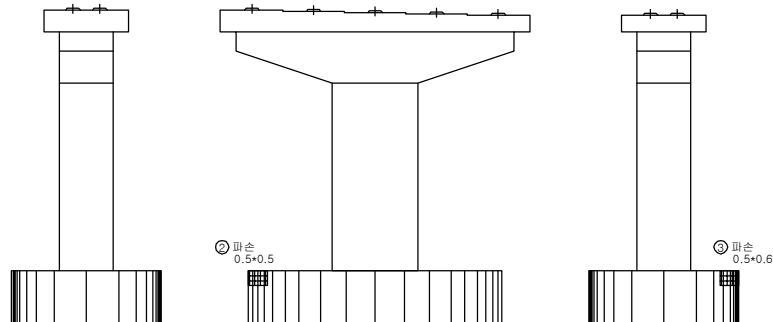
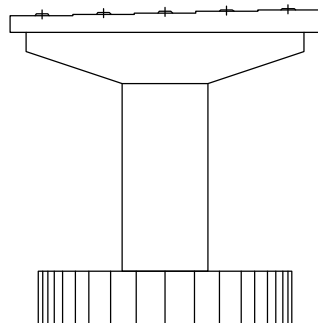
| 번호 | 손상내용 | 손상규모 | | | | 단위 | 비고 |
|---|---|---|---|---|---|---|---|
| 1 | 균열(Cw=0.3mm미만) | | 0.7 | 5 | 3.50 | m | |
| 4 | 균열(Cw=0.3mm미만) | | 0.6 | 8 | 4.80 | m | |

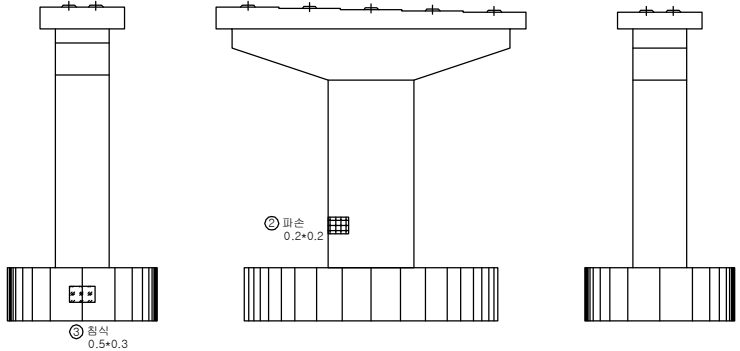
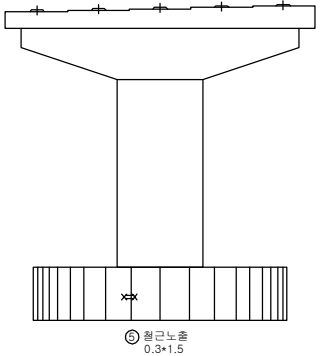
| 번호 | 손상내용 | 손상규모 | | | | 단위 | 비고 |
|---|---|---|---|---|---|---|---|
| 1 | 균열(Cw=0.3mm미만) | | 0.7 | 6 | 4.20 | m | |
| 4 | 균열(Cw=0.3mm미만) | | 0.7 | 10 | 7.00 | m | |

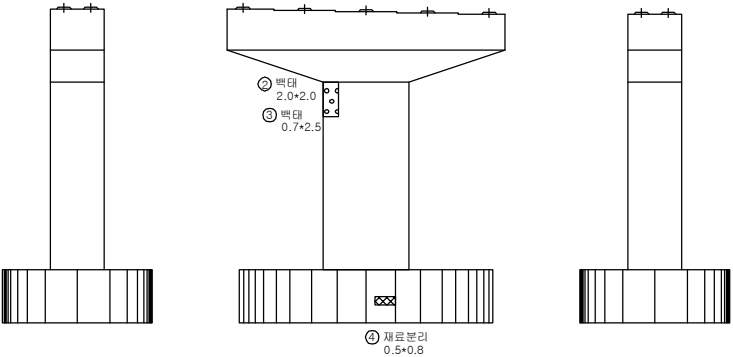
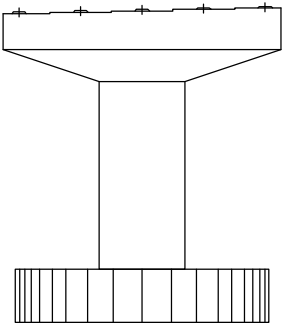
| 번호 | 손상 내용 | 손상 규모 | | | | 단위 | 비고 |
|---|---|---|---|---|---|---|---|
| 1 | 강관부식 및 내부콘크리트 열화 | 24.8 | 1.55 | 1 | 38.44 | m <sup>3</sup> | |

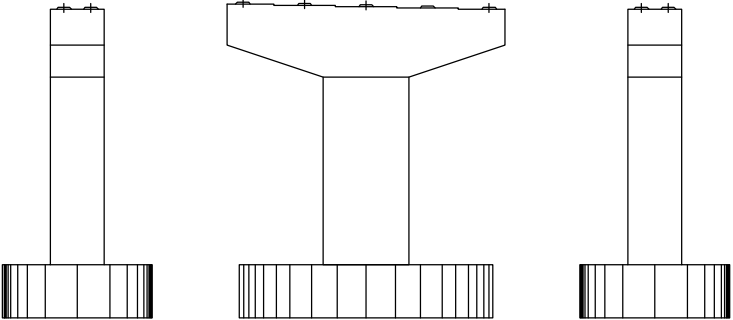
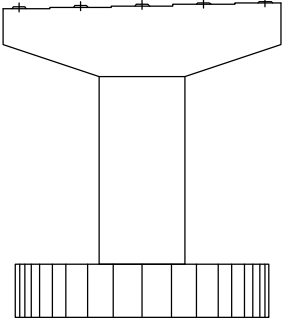
| 번호 | 손상내용 | 손상규모 | | | | 단위 | 비고 |
|---|---|---|---|---|---|---|---|
| 1 | 균열(Cw=0.3mm미만) | | 0.5 | 2 | 1.00 | m | |
| 2 | 망상균열 | 0.5 | 1.0 | 1 | 0.50 | m <sup>2</sup> | |
| 3 | 망상균열 | 1.0 | 1.0 | 1 | 1.00 | m <sup>2</sup> | |
| 4 | 균열(Cw=0.3mm미만) | | 0.3 | 4 | 1.20 | m | |
| 5 | 망상균열 | 0.5 | 0.5 | 1 | 0.25 | m <sup>2</sup> | |
| 6 | 균열(Cw=0.3mm미만) | | 0.3 | 3 | 0.90 | m | |

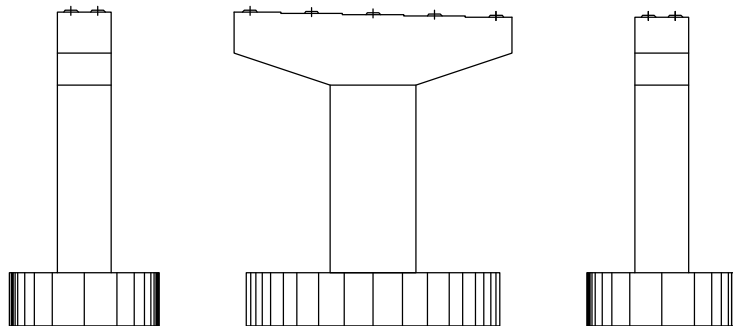
| 번호 | 손상 내용 | 손상 규모 | | | | 단위 | 비고 |
|---|---|---|---|---|---|---|---|
| 1 | 균열(Cw=0.3mm 미만) | | 0.7 | 9 | 6.30 | m | |
| 2 | 균열(Cw=0.3mm 미만) | | 0.7 | 10 | 7.00 | m | |

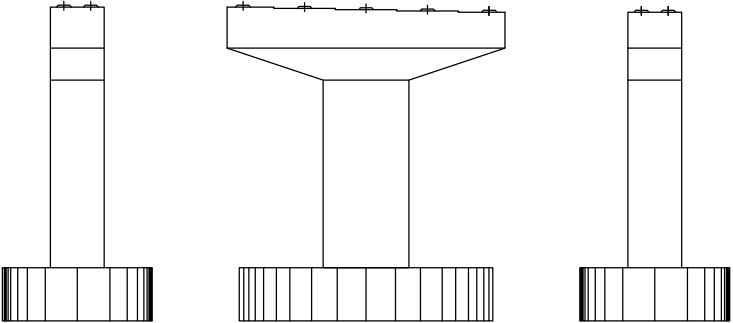
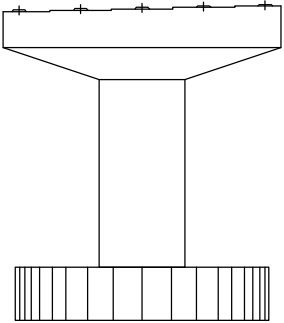
| 번호 | 손상내용 | 손상규모 | | | | 단위 | 비고 |
|---|---|---|---|---|---|---|---|
| 1 | 강관부식 및 내부콘크리트 열화 | 24.8 | 1.55 | 1 | 38.44 | m <sup>3</sup> | |

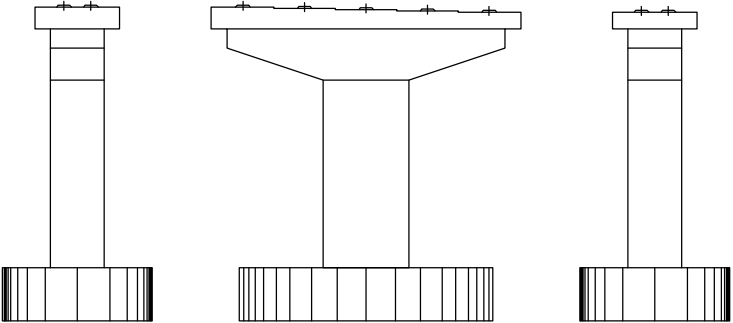
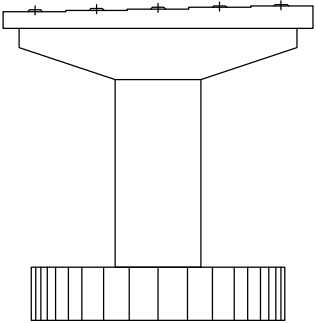
| 번호 | 손상내용 | 손상규모 | | | | 단위 | 비고 |
|---|---|---|---|---|---|---|---|
| 1 | 균열(Cw=0.3mm 미만) | | 0.7 | 7 | 4.90 | m | |

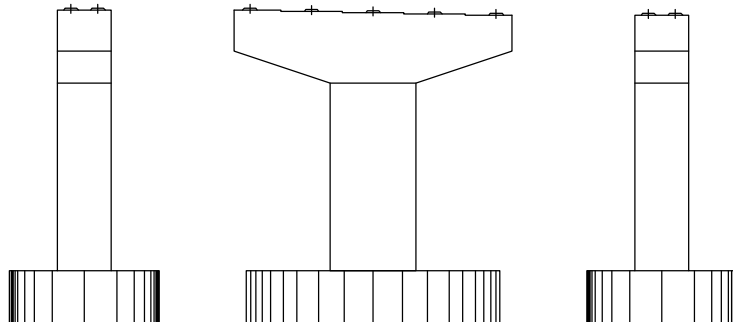
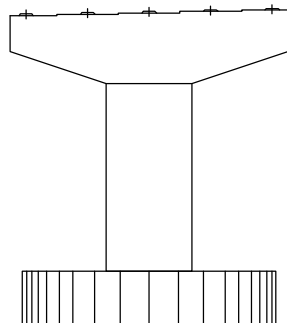
# (구)남한강교 외관조사망도 교각 P17

| 번호 | 손상 내용 | 손상 규모 | | | | 단위 | 비고 |
|---|---|---|---|---|---|---|---|
| 3 | 균열(Cw=0.3mm 미만) | | 0.5 | 2 | 1.00 | m | |
| 4 | 균열(Cw=0.3mm 이상) | | 0.5 | 1 | 0.50 | m | |
| 6 | 균열(Cw=0.3mm 미만) | | 0.8 | 1 | 0.80 | m | |
| 7 | 균열(Cw=0.3mm 미만) | | 0.5 | 1 | 0.50 | m | |
