# 1. 여주대교

본 과업대상 교량인 여주대교는 총연장 502.0m의 4차로 교량으로 1996년에 준공되어 공용개시 이후 약 18년이 경과된 1등교(설계하중 DB-24)로서 상부구조의 구조형식은 Steel Box Girder로 교폭은 17.5m, 3개의 거더로 된 강교이다.

본 교량은 2013년도에 정밀점검을 실시하였고, 외관조사는 교량점검차, 사다리 및 크레인을 이용하여 교량부재 전체에 대하여 가능한 한 접근한 상태에서 교량의 외관상태를 조사하였으며, 2013년 점검 이후의 부재에 대한 손상의 추가 발생 및 진전 여부에 중점을 두고 조사하였다.

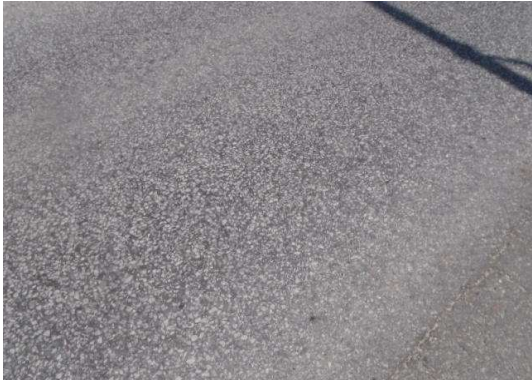
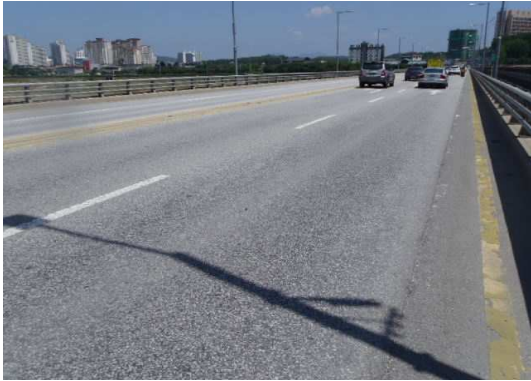
금회 진단에서 조사된 아스콘 파손 및 포트홀은 공용중 차량의 주행에 의한 결함으로 추정되며, 전차 용역에 비하여 아스콘 파손 및 포트홀 등의 손상이 일부 추가 조사 되었으며, 공용기간경과 및 중차량의 통행증가로 인하여 전반적인 포장마모 현상(라벨링 현상)이 나타나고 있는 것으로 확인되었으나 라벨링의 정도가 경미한 상태이므로 보수보다는 지속적인 주의관찰을 실시하는 것이 바람직하며, 라벨링이 진전되어 큰 골재들이 떨어져 나가며 교면포장이 거칠어지며 파손의 형태로 발전될 경우에는 절삭 후 덧씌우기를 실시해야 할 것으로 판단된다. 포장은 손상의 방지시 손상부 주변으로 추가손상이 진행될 수 있으며 방수층의 손상으로 진행될 수 있어 바닥판 구조물의 내구성 저하가 우려되므로 장기적인 관점에서 적절한 보수 및 지속적인 관리가 필요할 것으로 판단된다.

| S5 교면포장 마모(라벨링 현상 ) | S5 교면포장 마모(라벨링 현상) |

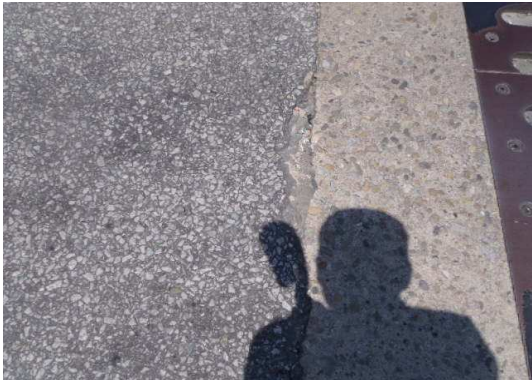
외관조사 결과 경미한 아스콘 파손 및 포트홀, 국부적인 포장패임 등의 손상이 조사되었다.

| S7 교면포장 파손 | S11 교면포장 포트홀 |

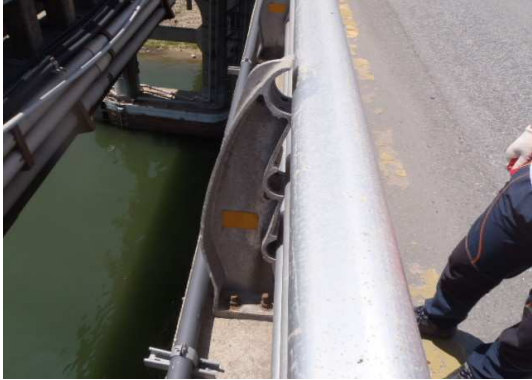
또한, 알루미늄 난간은 일부 파손이 심한 개소 및 난간 탈락 등의 손상이 발생하였으며 안전사고 예방 차원 및 난간의 사용성 확보 차원의 교체 및 보수가 필요할 것으로 판단된다.

| 난간 지주 탈락(S3) | 연석 표면 박리(S5) |

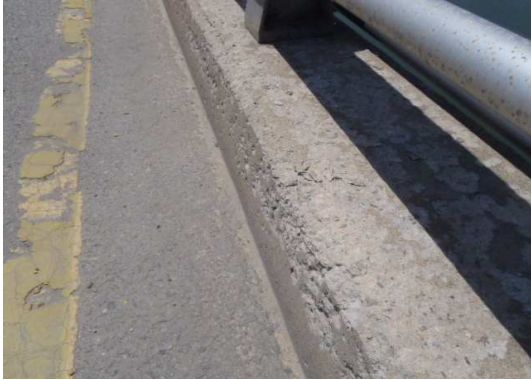
금회 진단에서 조사된 연석의 균열은 연석 구간에서 온도적, 재료적 영향에 기인한 비구조적 균열로 판단되며 공용기간 경과에 따른 연석의 표면박리는 향후 지속적인 점검 후 손상의 진전유무 확인 후 보수를 실시하는 것이 바람직하다.

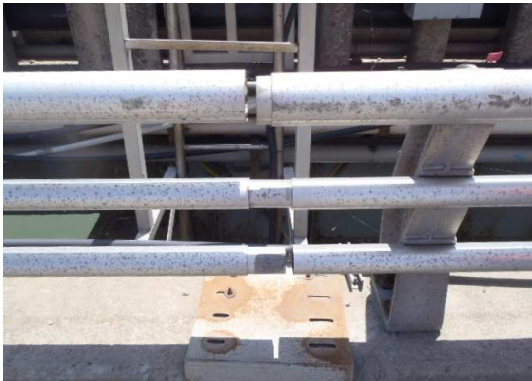
| 난간 변형(S7) | 난간 연결부 불량(S11) |

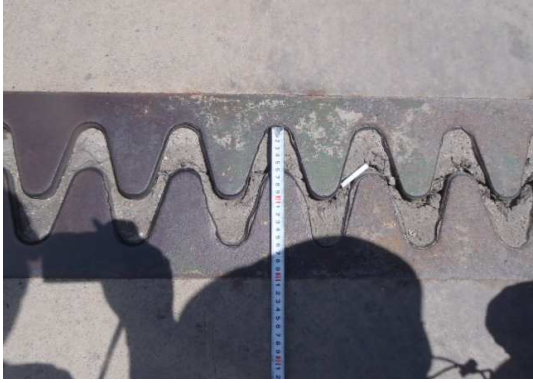
상부구조는 계절적 온도변화에 따라 교축방향으로의 신축과 보의 처짐에 의한 신축을 하여 신축이음장치 유간이 부족할 경우 신축이음장치 파손 및 기타 손상이 발생할 수 있으므로 현장 조사시 신축이음장치의 유간거리를 측정하여 계산 신축량과 비교·검토하였다. 여주대교의 신축이음장치의 유간 측정결과 하절기 유간은 신장시 계산 신축량 범위 이내로서 신축이음장치의 신축 여유량은 확보된 상태이나 동절기 수축시 유간 과다로 인한 손상 발생우려가 있으며 현재 공용중 유간 과다로 인한 손상은 발생치 않은 상태이므로 지속적인 점검 및 관리가 필요한 상태이다.

| A1 신축이음 유간측정 | P4 신축이음 유간측정 |

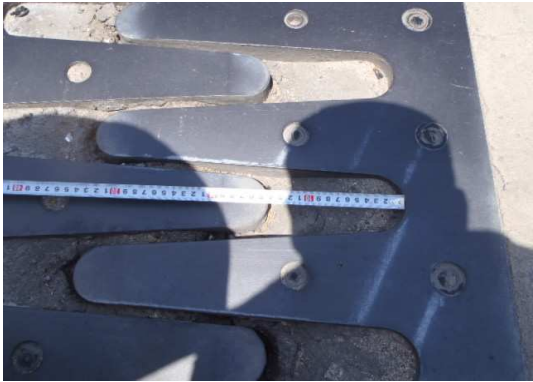
| P7 신축이음 유간측정 | P10 신축이음 유간측정 |

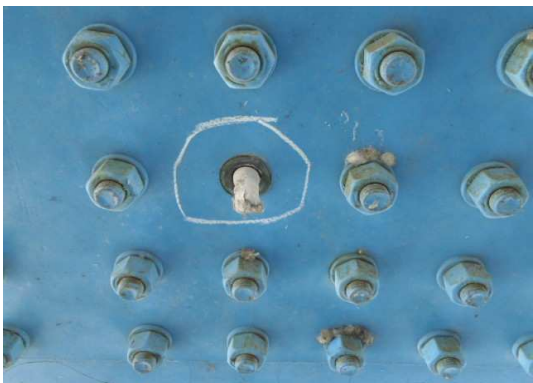
| S5-G2 볼트 탈락 | S5-G2 거더 외부 도장박락 |

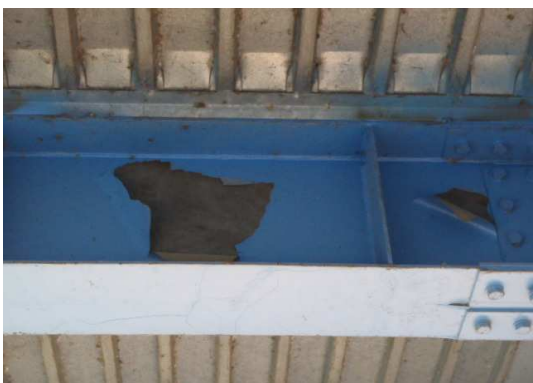
| S2-G2~G3 세로보 외부 도장박락 | S5-G2~G3 가로보 외부 도장박락 |

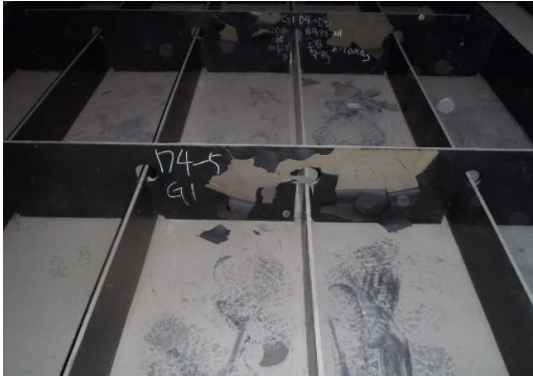
| <p>S1-G1 거더 내부 도장박락</p> | <p>S2-G1 거더 내부 도장 박락</p> |

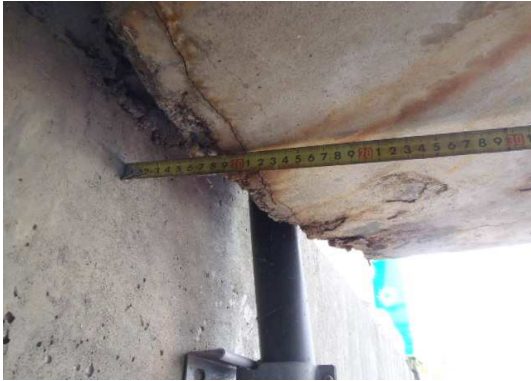
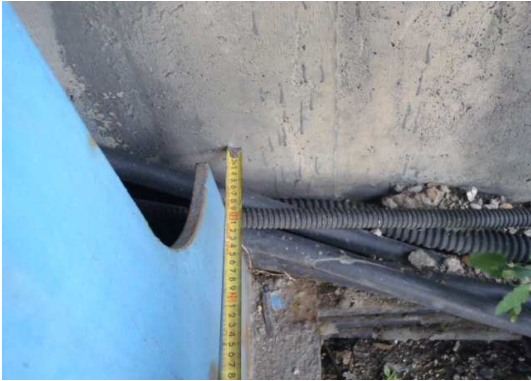
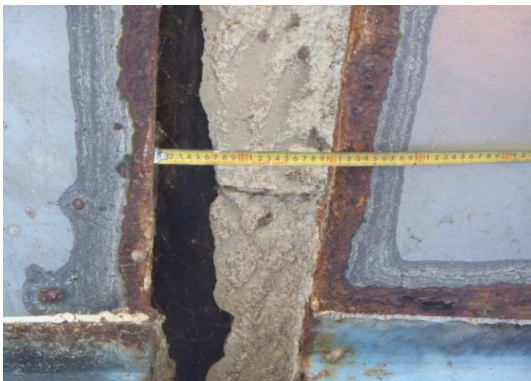
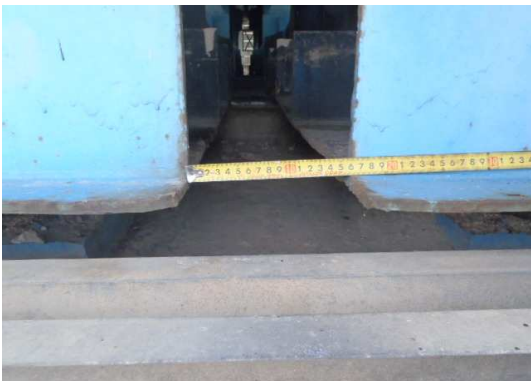
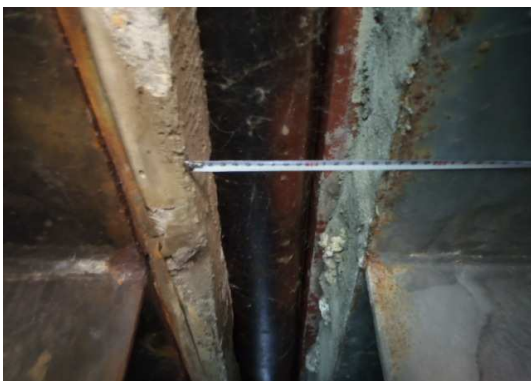
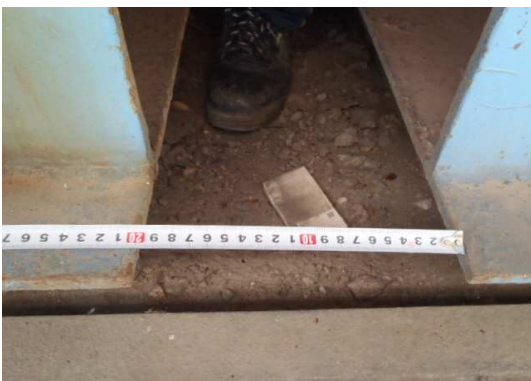
<사진 3.2.12> 바닥판 하부 및 거더 유간 측정

공용중인 교량의 신축이음부 하부 및 교대 홍벽과 거더 단부의 밀착으로 인한 손상이 발생되지 않도록 지속적인 점검 및 관찰이 필요하며 여주대교의 신축이음부 하부 및 교대홍벽과 강재거더의 유간은 확보된 것으로 조사되었다.

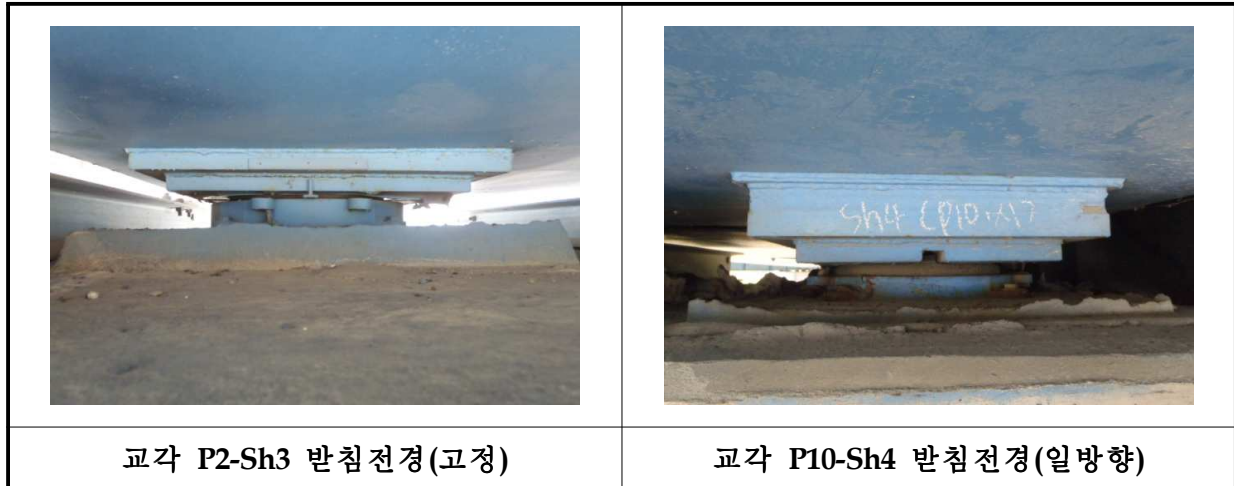
<사진 3.2.13> 주요 현황사진

금회 진단시 받침장치의 가동상태 및 연단거리 측정, 받침본체의 손상 및 받침물탈의 균열 및 파손 등의 손상을 중점적으로 조사하였으며 교량받침에 구조적인 손상은 발생되지 않았으며, 받침물탈 균열 및 받침본체 플레이트에 경미한 도장박락 및 부식이 조사되었다

받침물탈 균열은 물탈 타설시 수화열에 의해 하부플레이트가 팽창하게 되며, 건조수축시 하부플레이트와의 열팽창계수 차이로 인하여 발생하는 마찰력에 의해 균열로 시공시 온도적·재료적 영향에 기인한 비구조적 건조수축 균열로 일반적인 콘크리트 구조물에서 나타날 수 있는 손상으로 현재 보수보다는 지속적인 관찰을 통해 관리하는 것이 바람직하다.

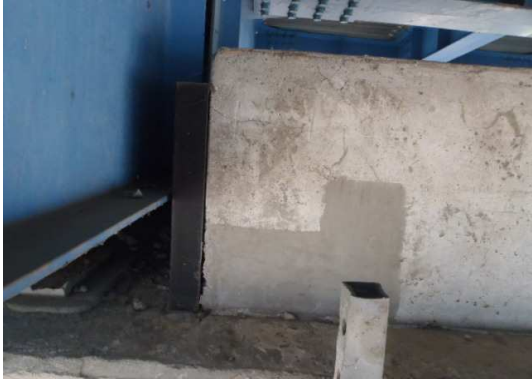
| 받침주변 낙교방지 시설 설치 | P2-SH2 플레이트 부식 |

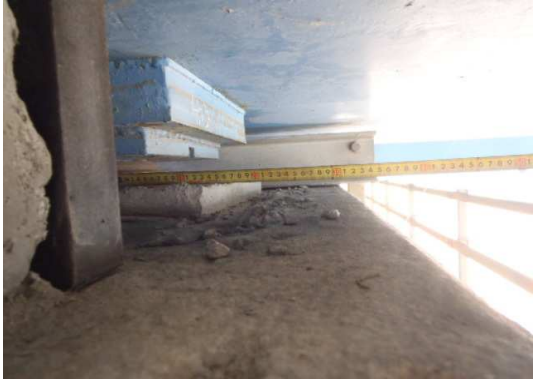
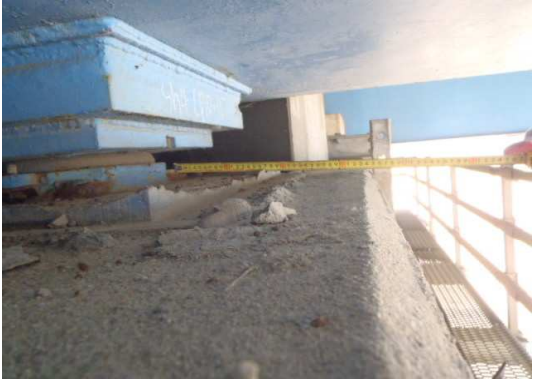
&lt;사진 3.2.15&gt; 교량 받침의 연단거리 측정

또한, 받침의 연단거리 측정결과 지점부는 설계기준 이상으로 측정되었으며, 신축이음부에서 전반적으로 20.0mm~90.0mm의 연단거리 부족이 조사되었으나 교량 받침의 가동기능 및 받침장치 주변의 변형 및 파손과 같은 구조적 손상은 발생되지 않은 것으로 확인되어 연단거리 부족에 의한 영향은 없는 것으로 판단되며 일반적 손상에 대한 지속적인 관리 및 점검을 통해 교량받침의 내구성을 향시 유지시켜야 할 것으로 판단된다.

| 교각 P4-Sh3 연단거리 측정 | 교각 P7-Sh4 연단거리 측정 |

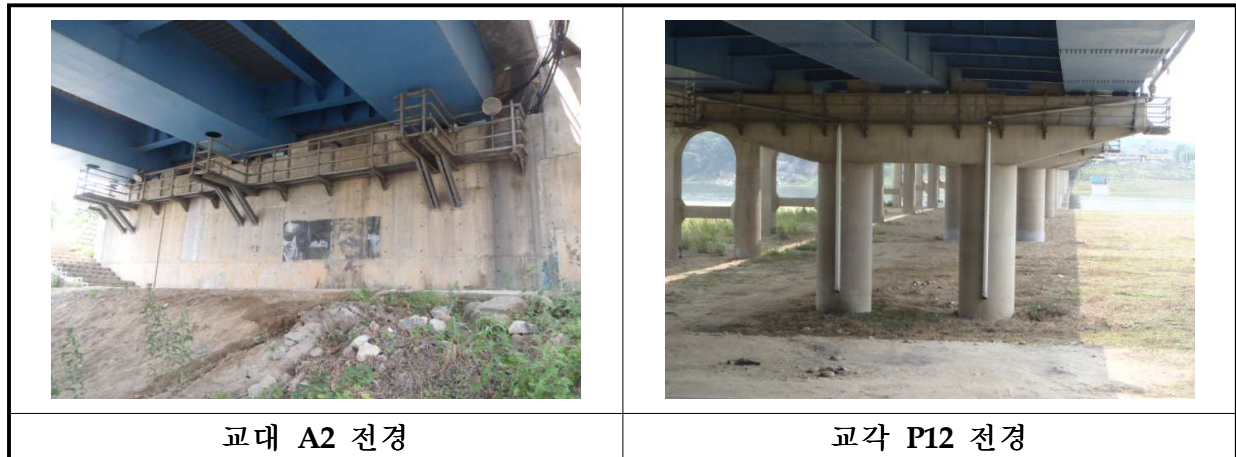
<사진 3.2.16> 주요 현황사진

금회 외관조사 결과, 균열(0.2mm~0.3mm) 및 망상균열, 누수흔적 및 열화, 경미한 박리, 박락, 교대 철근노출 등의 일반적인 콘크리트 구조물에 발생하는 손상이 일부 조사되었으며, 손상의 정도는 경미한 것으로 평가되어 여주대교의 교대 및 교각은 전반적으로 양호한 것으로 평가되었다.

교대, 교각에 발생된 균열들은 콘크리트 수화열 및 시공초기 건조수축 등에 의해 발생된 비구조적인 균열들로서 폭 0.2mm 균열은 표면처리, 폭 0.3mm 균열은 주입보수를 실시하며, 콘크리트 파손 및 박리 등의 경미한 손상은 현재 보수보다는 지속적으로 주의관찰이 필요 할 것으로 판단된다.

교대 및 교각의 표면 누수흔적 및 열화부는 신축이음부에서 우수의 유입에 의한 것으로 향후 교량의 미관성 및 내구성 확보차원의 보수가 시행되어야 할 것으로 판단된다.

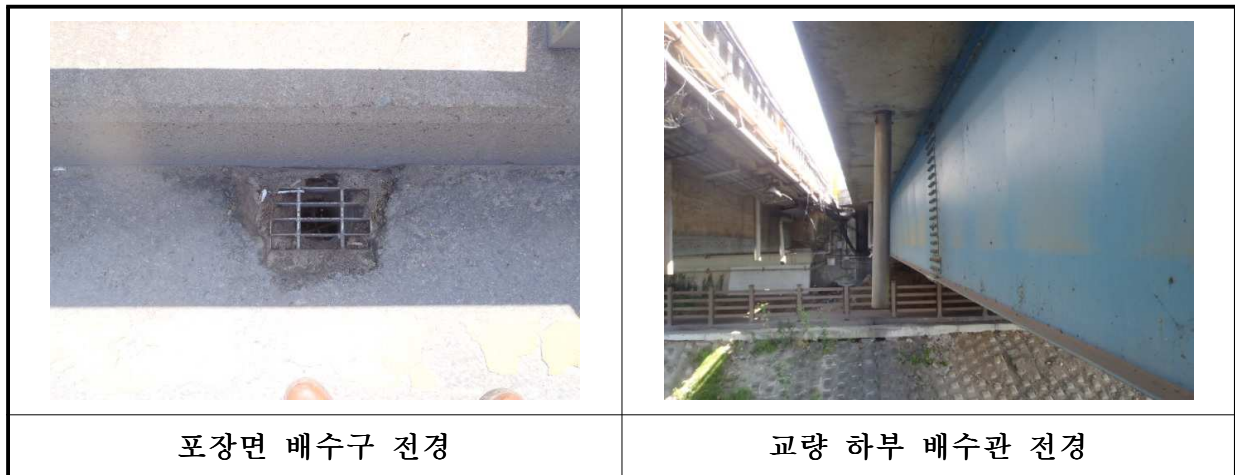
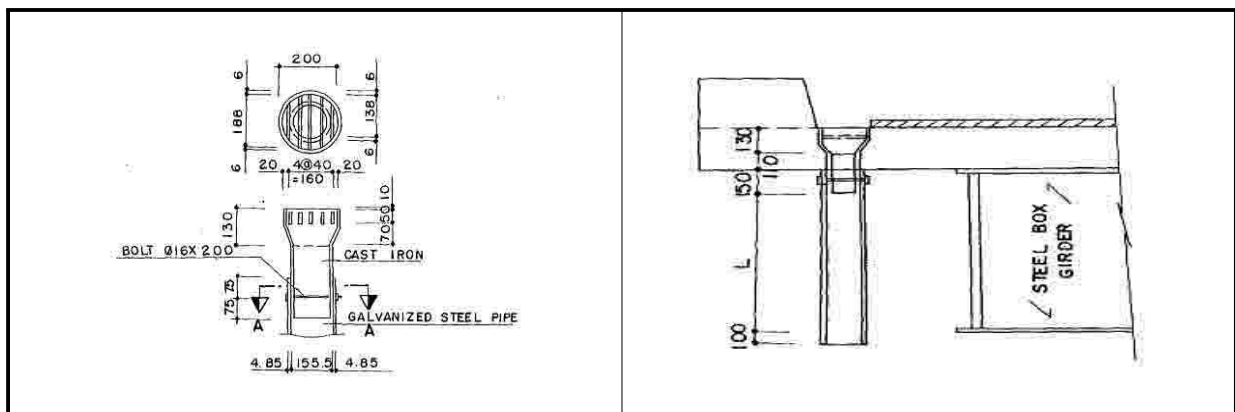
<사진 3.2.18> 주요 현황사진 및 상세도

본 교량은 현재 배수시설은 배수구 막힘 2개소, 그레이팅 유실 1개소, 배수관 파손 1개소, 배수관 탈락 1개소의 손상이 조사되었으며 전반적으로는 양호한 상태이다.

발생된 손상은 보수 및 청소를 실시하여 교량 상부의 원활한 배수가 되도록 하여야 하며 차량이 운행하면서 갓길 주변으로 토사가 집중되어 배수구 막힘이 발생하게 되므로 정기적인 청소가 필요하다.

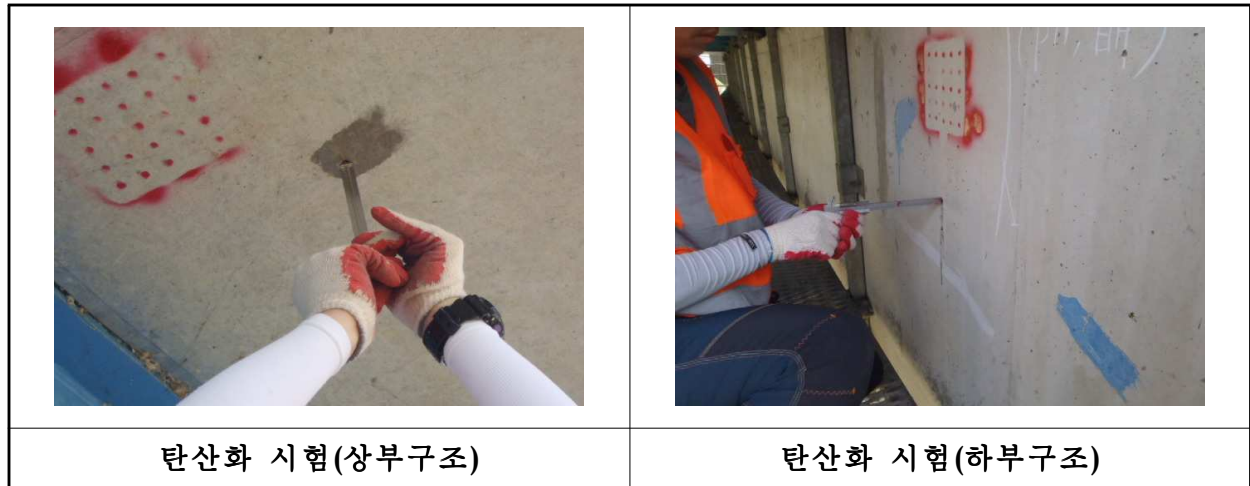
&lt;사진 4.1.3&gt; 탄산화 시험

<표 4.1.6>와 같이 탄산화 깊이를 측정한 결과, 기존보고서(13년 정밀점검보고서)의 탄산화 깊이보다 탄산화깊이가 진행되었으나 탄산화에 의한 철근의 영향은 없는 것으로 판단된다.

탄산화깊이 시험결과 상·하부구조 탄산화 잔여깊이가 30mm이상으로 측정되어 상태 등급 a로 조사되었으며, 모든 구간에서 탄산화에 따른 내구성 저하의 우려가 없는 것으로 판단된다.

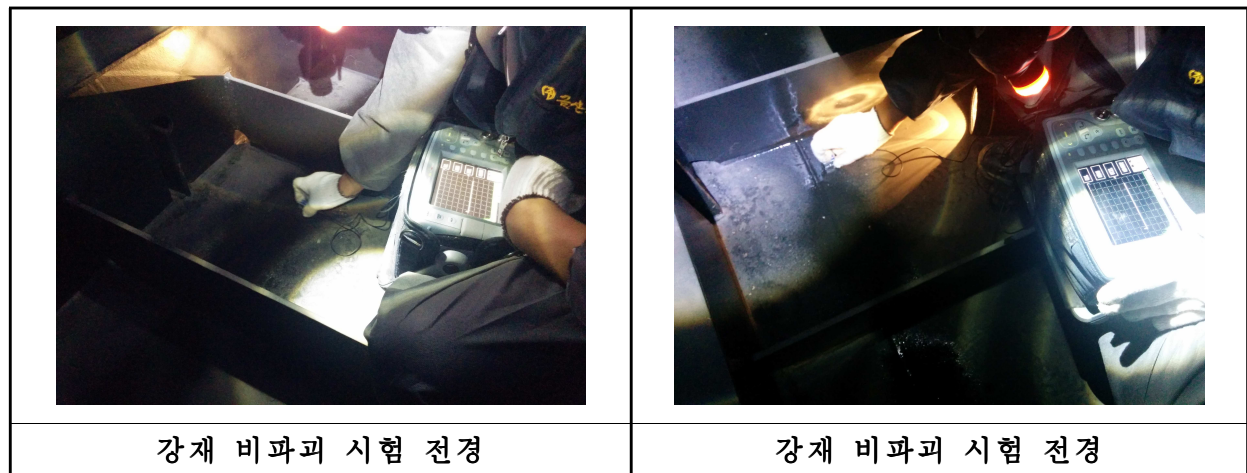
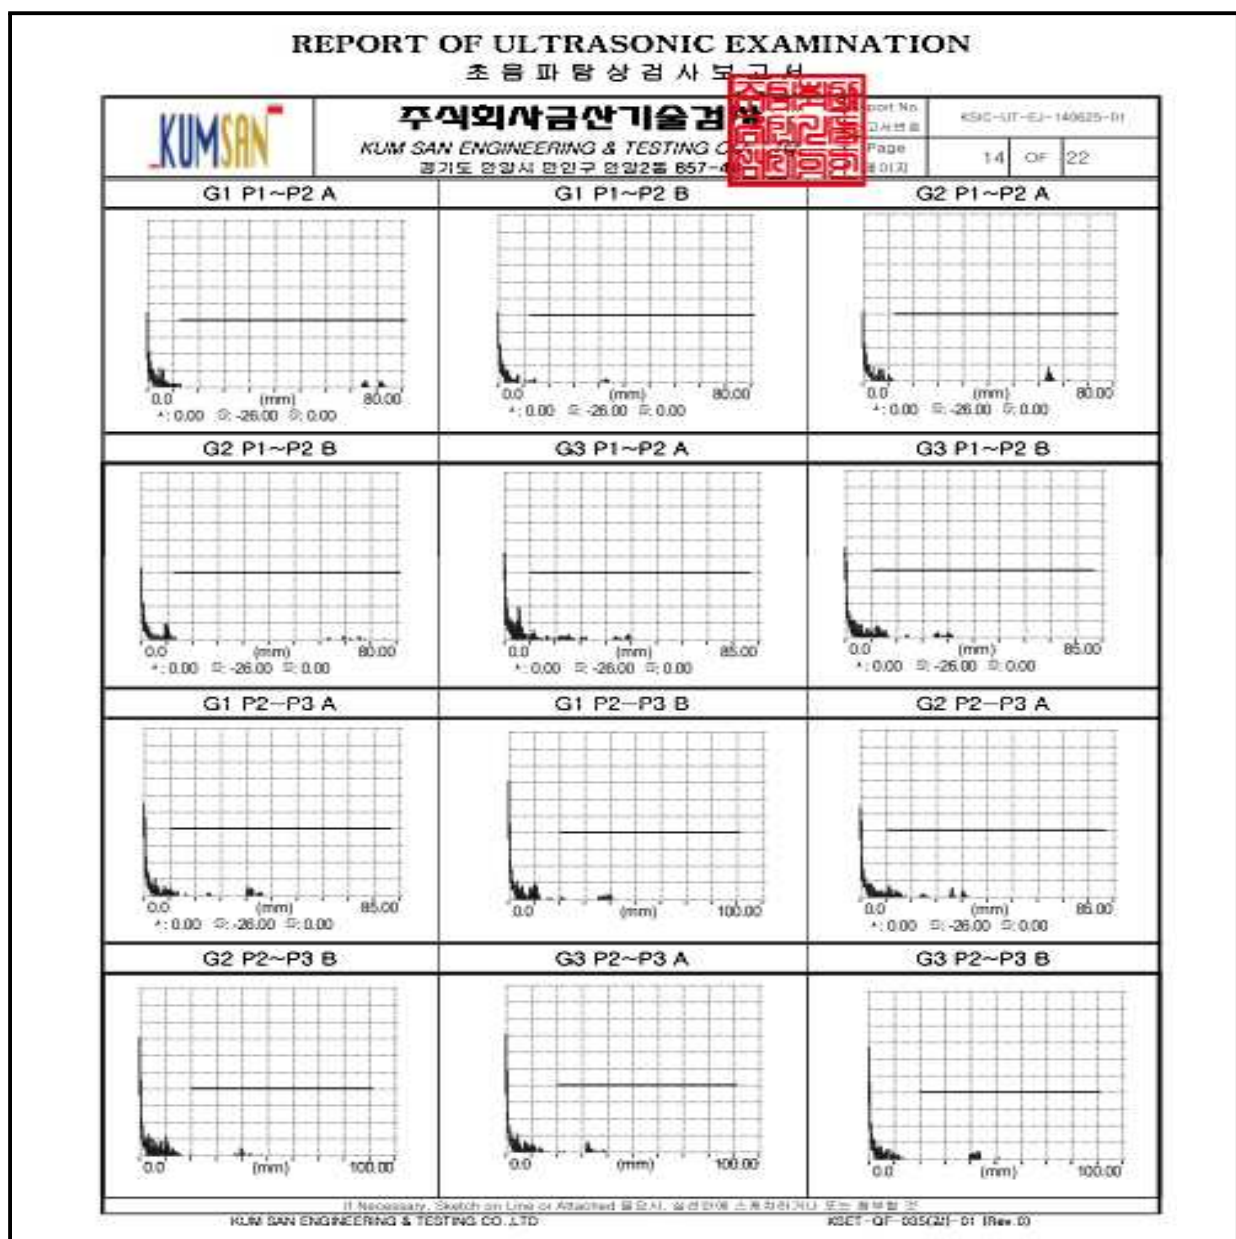
<사진 4.2.1> 강재비파괴 시험 전경

| 초음파 탐상<br>검사 (UT) | <p>용접부 78개소를 KS B 0896을 기준으로 등급분류를 하고, 판정의 기준은 한국도로 공사 시방서에 따라 2급이상, 압축부 3급 이상을 합격으로 판정하였다.</p> <p>맞대기 용접부에 대한 초음파 검사결과 M-LEVEL 이상의 Echo 높이를 보인 Point가 없으며 총 78개소는 불합격 결함이 검출되지 않았다.</p> |

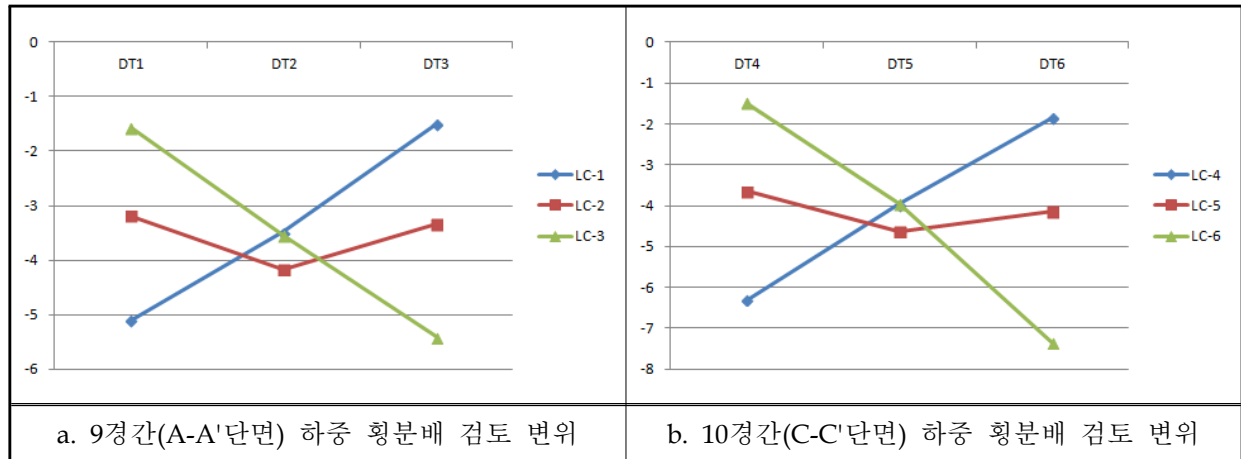
<그림 5.2.5>하중 횡분배 그래프

교량의 횡분배 효과는 분석한 바와 같이 처짐은 대칭적인 형태를 보이고 있으며 대칭성이 확연하게 나타나 횡분배가 양호한 것으로 평가된다.

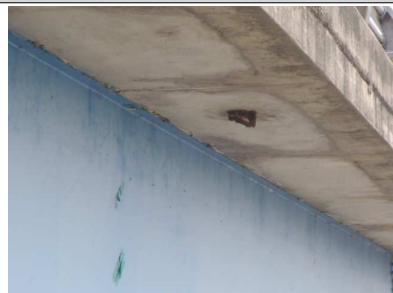
| 배수관 탈락 | 강재난간 파손, 변형 | 교대 콘크리트 박락, 철근노출 |

| 배수관 탈락 | 강재난간 파손, 변형 | 교대 콘크리트 박락, 철근노출 |
|---|---|---|
| 재설치 | 재설치 | 단면보수(방청) |
