# 구조물 편

# 1. 세종대교

세종대교는 폭 21.0m(원주:10.5m, 양평:10.5m), 총연장 1,875.0m(47.5 + 2 @ 50.0 + 47.5 + 4@ (7 @ 60)), 상부구조 형식은 S.T BOX GIRDER 형식이며, 하부구조는 역T형의 교대, T형의 교각으로 이루어진 교량으로 경기도 여주군 여주읍 하리에 위치하고 있다.

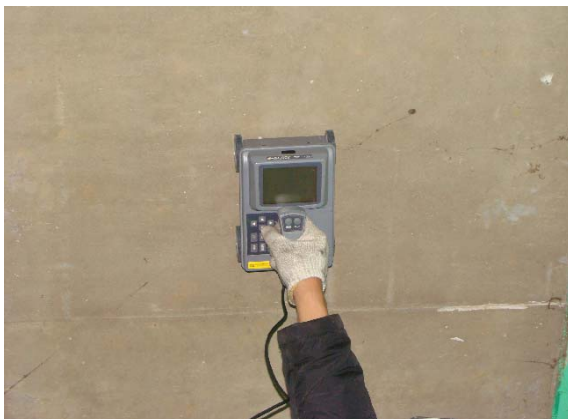
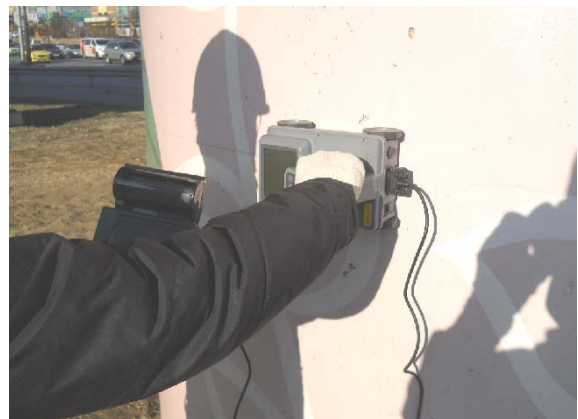
RC RADAR를 이용한 철근탐사

각 부재별 및 구간별로 철근탐사를 실시한 결과 전반적으로 일정한 배근간격 및 소요의 피복두께를 확보하는 것으로 측정되었다.
