## 제 2 장 외관조사

# 제 2 장 외관조사

세종대교는 경기도 여주시 하동에 위치하며 2007년 12월 15일 개통하여 7년간 공용 중인 1등교(DB-24)의 왕복 4차선 교량이다.

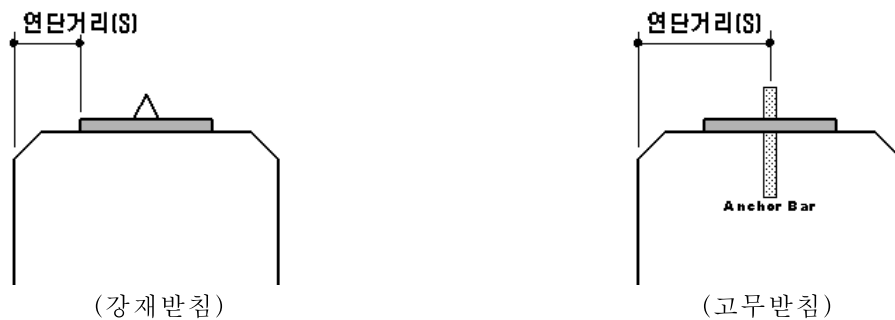
<그림 2.4.1> 교량받침 연단거리 측정방법

교대 및 교각 상부의 교좌면은 상부구조로부터 집중하중을 받는 부위로 연단거리가 짧으면 고정단에서는 Con'c가 파손되거나 받침이 파손되고 가동단에서는 받침이 벗어나 심한 경우 거더가 낙하할 수도 있기 때문에 교량의 교축방향의 받침연단과 하부구조 정부(頂部)연단 사이의 거리는 다음 값(S) 이상이어야 하며 교량의 받침부 연단거리 측정은 다음 <그림 2.4.1>와 같은 방법으로 측정한다.

- 거더의 경간길이 100m이하 :  $S = 20 + 0.5L$  (도로교설계기준)
- 거더의 경간길이 100m이상 :  $S = 30 + 0.4L$  (도로교설계기준)

여기서, S : 받침연단거리(cm), L : 거더의 경간길이(m)

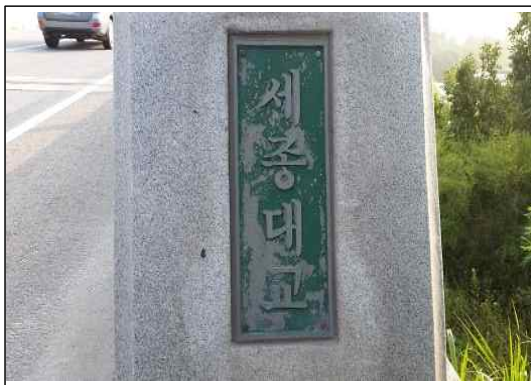
본 교량 설치된 부대시설로는 가로등 및 교명주 등이 있으며 전반적을 설치 시공상태는 양호한 것으로 조사되었다.
