당진교 정기점검

여주시청

(주)영성엔지니어링

당진교 S4 SLAB 하면

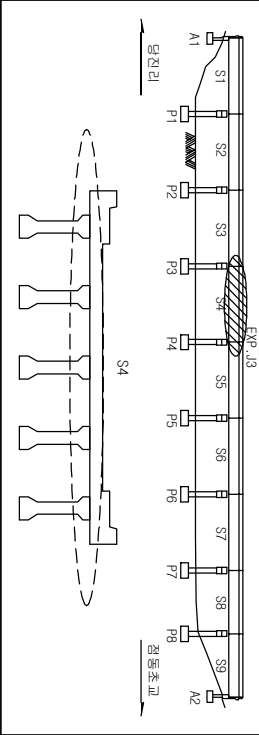
당진교 S4 SLAB 하면

P3 ※ 바닥하면 물받기를 미설치.

| 연번 | 손상내용 | 측 | | | 총량 | |
|---|---|---|---|---|---|---|
| 1 | 균열 | 0.1 | 1.2 | 4EA | 4.80 | m |
| 2 | 균열 | 0.1 | 1.2 | 5EA | 6.00 | m |
| 3 | 방상균열 | 1.2 | 2.5 | 1EA | 3.00 | m |
| 4 | 균열 | 0.1 | 1.2 | 3EA | 3.60 | m |
| 5 | 변형 | 0.1 | 0.5 | 1EA | 0.05 | m |
| 6 | 방상균열 | 1.2 | 2EA | 2.40 | m | m |
| 7 | 균열 | 0.1 | 1.2 | 2EA | 2.40 | m |
| 8 | 균열 | 0.1 | 1.2 | 1EA | 1.20 | m |
| 9 | 균열 | 0.1 | 1.2 | 1EA | 1.20 | m |
| 10 | 균열 | 0.1 | 1.2 | 4EA | 4.80 | m |
| 11 | 균열 | 0.1 | 1.2 | 3EA | 3.60 | m |
| 12 | 균열 | 0.1 | 1.2 | 4EA | 4.80 | m |
| 13 | 균열 | 0.1 | 1.2 | 3EA | 3.60 | m |
| 14 | 균열 | 0.1 | 1.2 | 3EA | 3.60 | m |
| 15 | 균열 | 0.1 | 1.2 | 4EA | 4.80 | m |
| 16 | 균열 | 0.1 | 1.2 | 2EA | 2.40 | m |
| 17 | 방상균열 | 1.2 | 2EA | 2.40 | m | m |
| 18 | 균열 | 0.1 | 1.2 | 2EA | 2.40 | m |
| 19 | 균열 | 0.1 | 1.2 | 4EA | 4.80 | m |
| 20 | 균열 | 0.1 | 1.2 | 2EA | 2.40 | m |
| 21 | 균열 | 0.1 | 1.2 | 2EA | 2.40 | m |
| 22 | 방상균열 | 1.0 | 2.5 | 1EA | 1.20 | m |
| 23 | 방상균열 | 0.1 | 1.2 | 1EA | 1.20 | m |
| 24 | 방상균열 | 1.5 | 1.2 | 1EA | 1.80 | m |
| 25 | 방상균열 | 0.1 | 1.2 | 1EA | 1.20 | m |
| 26 | 방상균열 | 0.5 | 0.5 | 1EA | 0.25 | m |
| 27 | 방상균열 | | | 1EA | 1 | EA |
| 28 | 방상균열 | | | 1EA | 1 | EA |
| 29 | 방상균열 | | | 1EA | 1 | EA |
